## Auftrag zu

☒ Zustandsbericht☐ Bewertung

## Aufnahmeformular für Bewertungsdienstleistungen PKW

| Fahrzeugtyp | Kuga 1.5 EcoBlue Aut. | | | | | | |

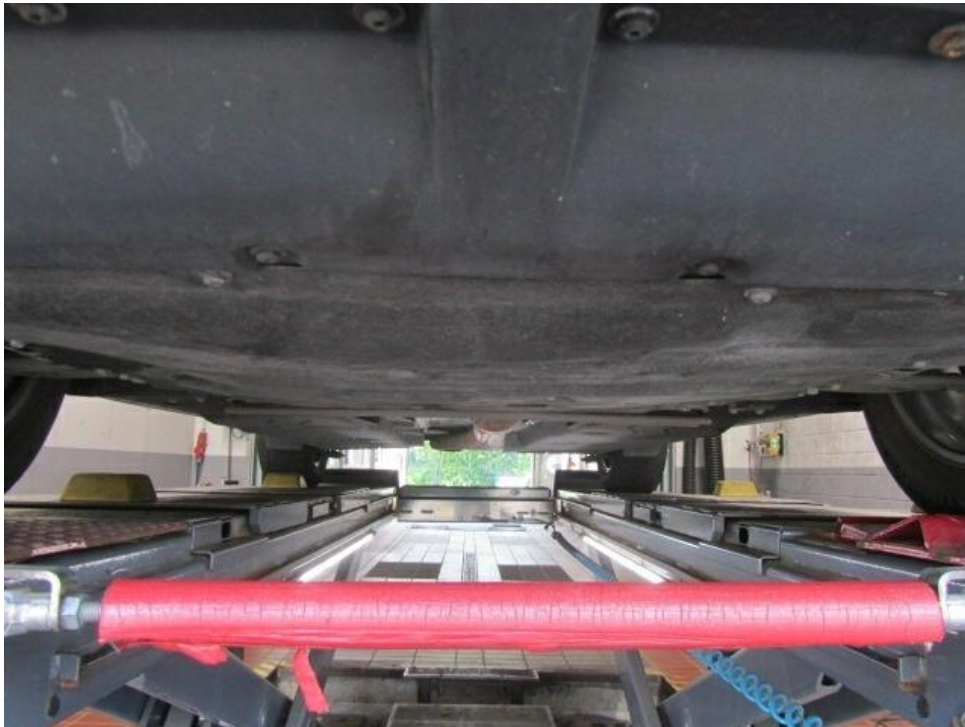
Bild 5 : Fahrzeugunterseite

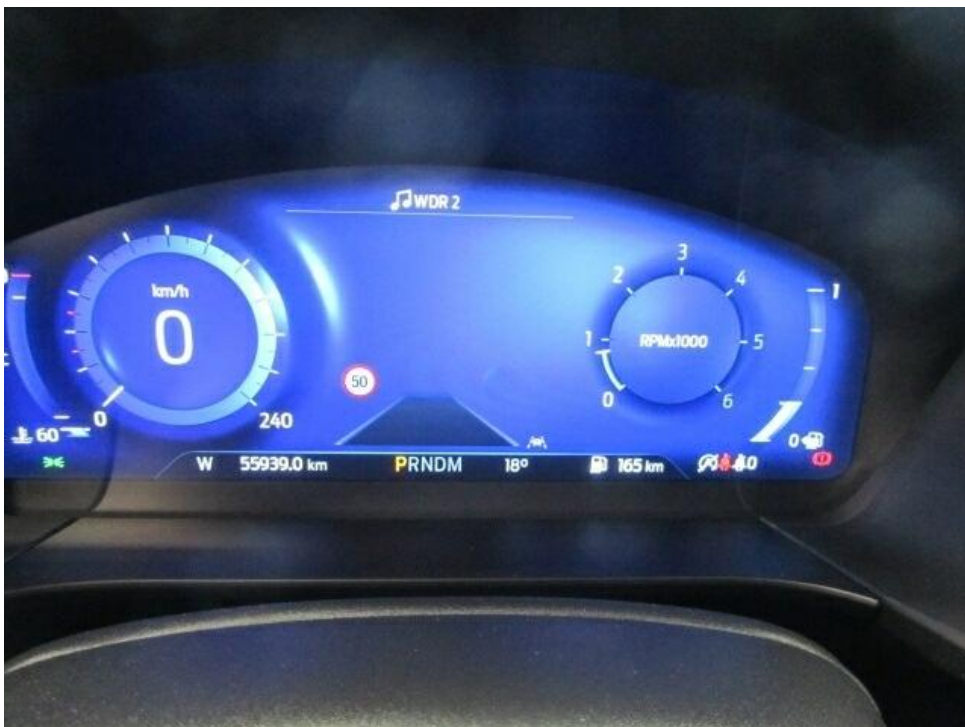
Bild 6 : Kombiinstrument (betriebsbereit) mit Km-Stand

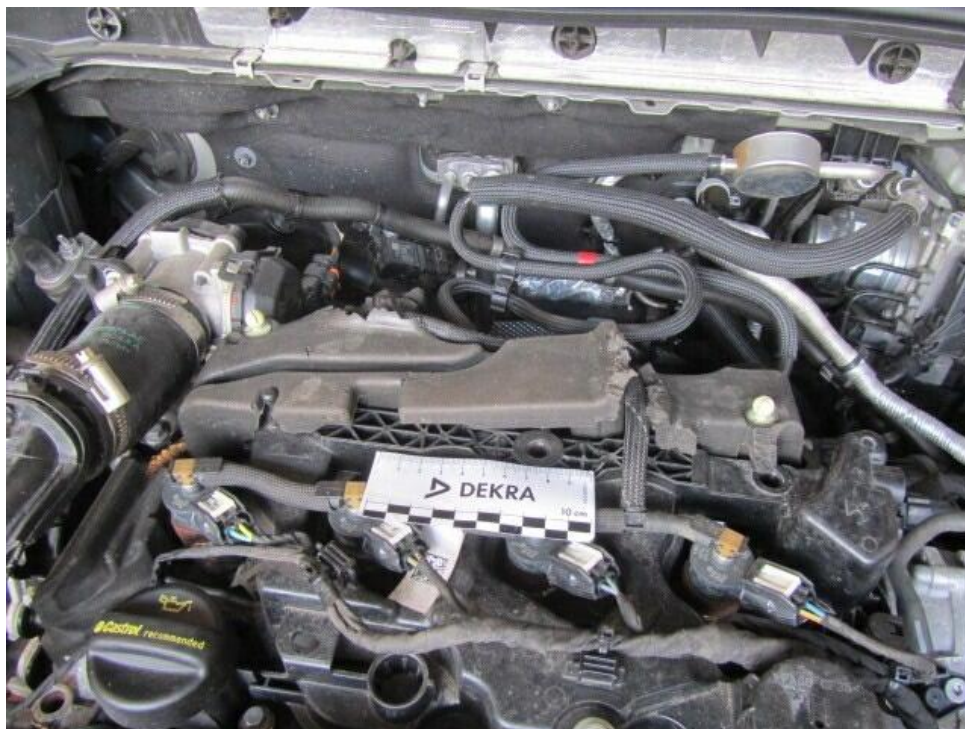
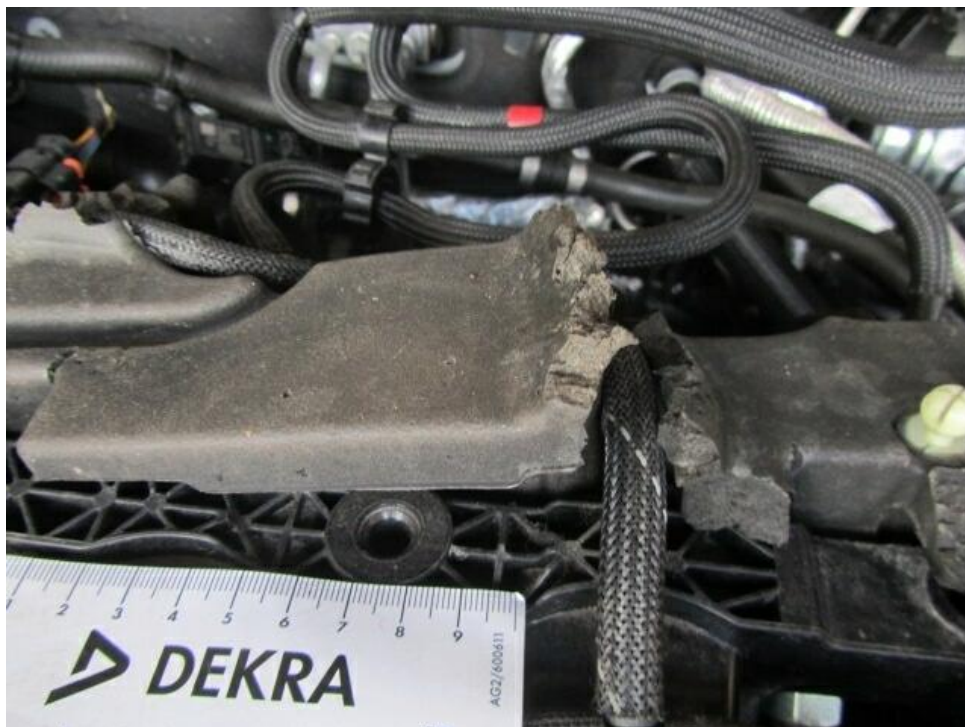
Bild 13 : Motorraum Marderschaden Teilabdeckung-Isolierung erneuern

Bild 14 : Motorraum Marderschaden Teilabdeckung-Isolierung erneuern

| Bezeichnung des Schadens / Rep.-Weg | Rep.Kost | | Anrechn. | Minderwert in EUR | |
|---|---|---|---|---|---|
| 1. Motorraum Marderschaden<br>Teilabdeckung-Isolierung erneuern,<br>prüfen und Befund festlegen,<br>Schadenerweiterung möglich (Bild 13,<br>14) | 67,23 | 80 | voll | -67,23 | -80 |

1. Motorraum Marderschaden  
Teilabdeckung-Isolierung erneuern,  
prüfen und Befund festlegen,  
Schadenerweiterung möglich (Bild 13,  
14)

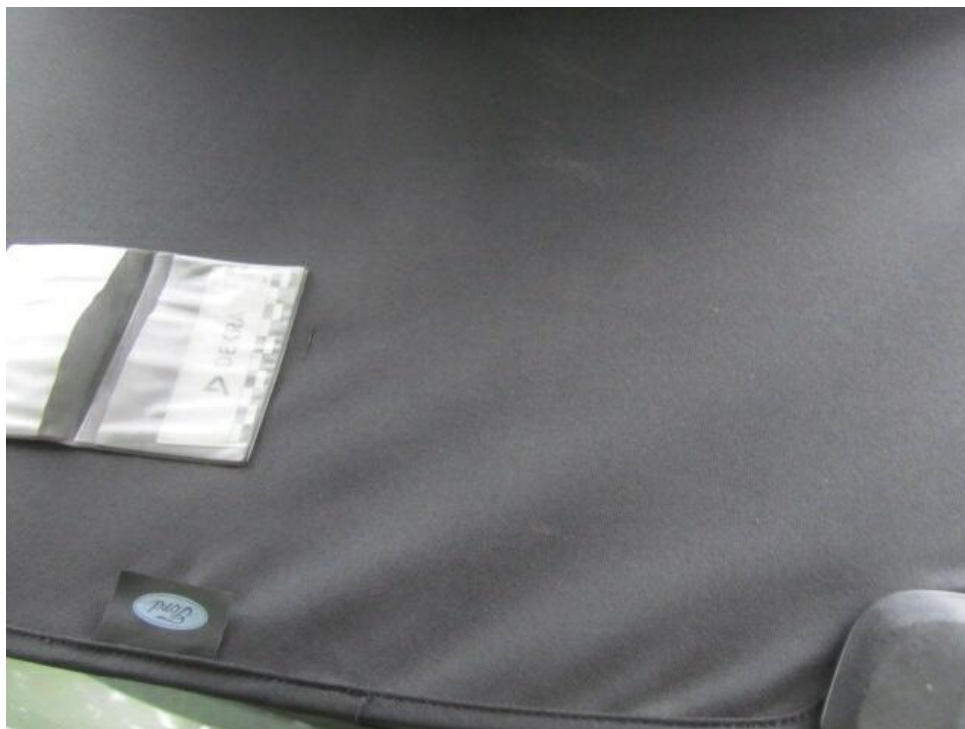
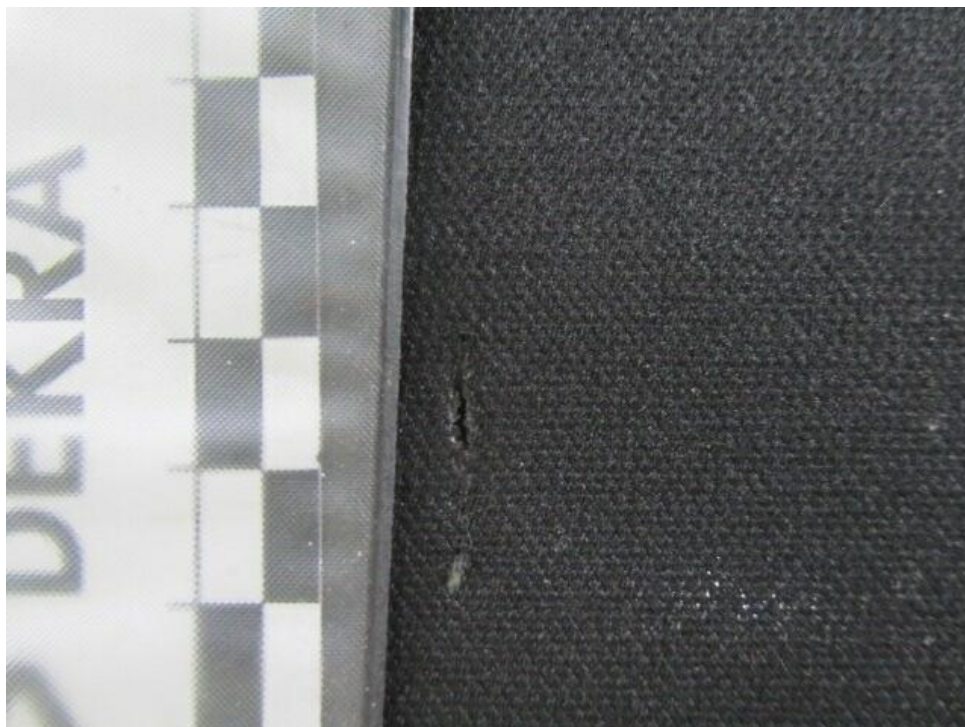
Bild 15 : Laderaumabdeckung eingerrissen schon bei Übergabe vorhanden

Bild 16 : Laderaumabdeckung eingerrissen schon bei Übergabe vorhanden

Laderaumabdeckung eingerissen schon bei Übergabe vorhanden (Bild 15, 16)  
Felge vorne links Lackierung, verschrammt, Gebrauchsspur  
Felge hinten links Lackierung, verschrammt, Gebrauchsspur  
Felge hinten rechts Lackierung, verschrammt, Gebrauchsspur  
Stoßfänger vorne Lackierung, Steinschlag, Gebrauchsspur

Laderaumabdeckung eingerissen schon bei  
Übergabe vorhanden (Bild 15, 16)  
Felge vorne links Lackierung, verschrammt,  
Gebrauchsspur  
Felge hinten links Lackierung, verschrammt,  
Gebrauchsspur  
Felge hinten rechts Lackierung, verschrammt,  
Gebrauchsspur  
Stoßfänger vorne Lackierung, Steinschlag,  
Gebrauchsspur
