**» Übersicht**

| <b>Berichts-Nr:</b> | 10640164 |
| <b>FIN:</b> | WVWZZZ3CZPE020429 |

| <b>Modell:</b> | Passat |

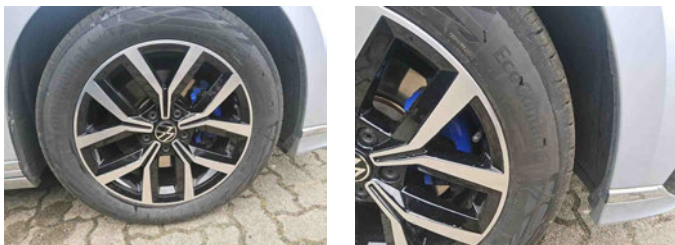
| Nr | Bauteil | Schadensbeschreibung | Reparaturempfehlung |
|---|---|---|---|
| 1 | Reifen vorne rechts | Abweichend vom Auslieferungszustand/-umfang | Ersetzen |

1 - Reifen vorne rechts - Abweichend vom Auslieferungszustand/-umfang - Ersetzen

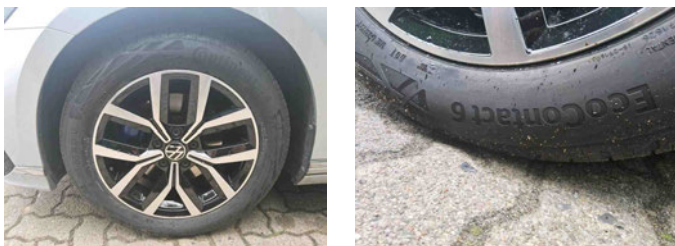
| Nr | Bauteil | Schadensbeschreibung | Reparaturempfehlung |
|---|---|---|---|
| 2 | Reifen vorne links | Abweichend vom Auslieferungszustand/-umfang | Ersetzen |

2 - Reifen vorne links - Abweichend vom Auslieferungszustand/-umfang - Ersetzen

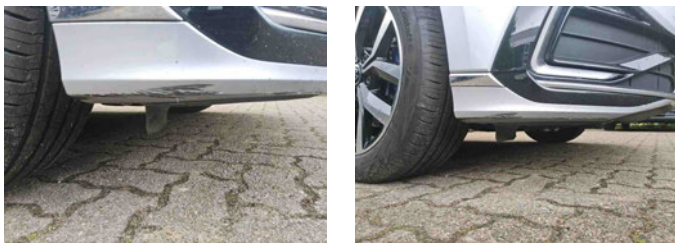
| Nr | Bauteil | Schadensbeschreibung | Reparaturempfehlung |
|---|---|---|---|
| 3 | Stoßfänger vorne rechts | Kratzer | Spotrepair |

3 - Stoßfänger vorne rechts - Kratzer - Spotrepair

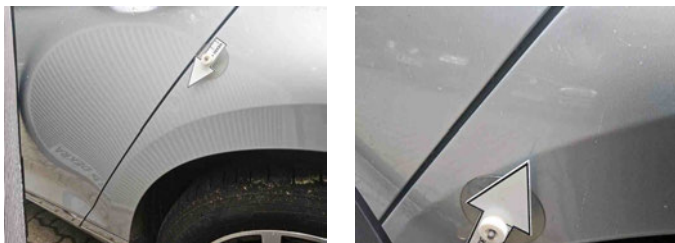
| Nr | Bauteil | Schadensbeschreibung | Reparaturempfehlung |
|---|---|---|---|
| 4 | Seitenwand hinten links | Delle(n) und Kratzer | Spotrepair |

4 - Seitenwand hinten links - Delle(n) und Kratzer - Spotrepair

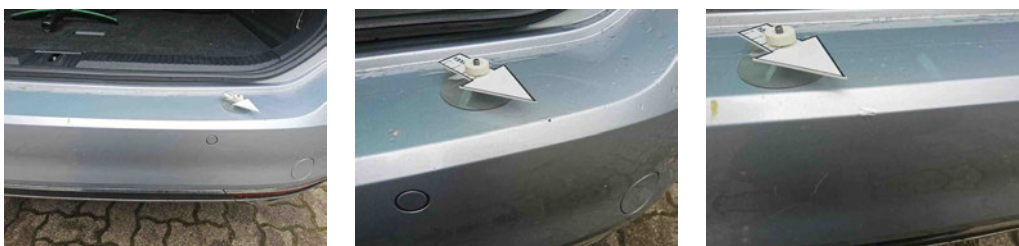
| Nr | Bauteil | Schadensbeschreibung | Reparaturempfehlung |
|---|---|---|---|
| 5 | Stoßfänger hinten | Kratzer | Smart Repair |

5 - Stoßfänger hinten - Kratzer - Smart Repair
