# Zustandsbericht

Besichtigungsdatum: 22.05.2026

| Hersteller / Modell | Tesla Model Y RWD | | |

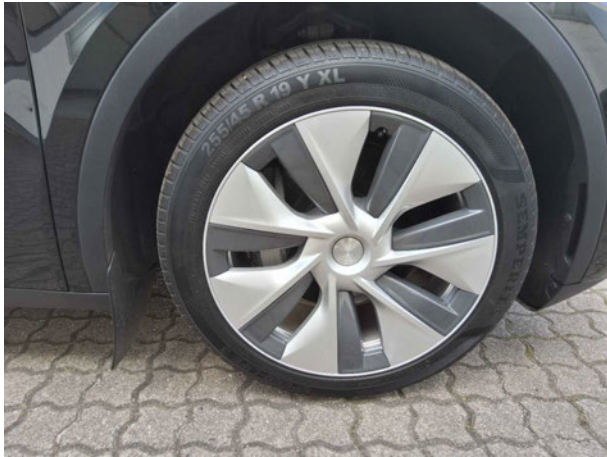
**Abbildung 13:** Montierte Bereifung

| Achse | Reifengröße | Reifentyp | Hersteller | Profiltiefe | Verkehrstauglichkeit |
|---|---|---|---|---|---|
| 1 | 255/45 R19 104Y XL | Sommerreifen auf Leichtmetall | Semperit | 7mm / 7mm | i.O. |
| 2 | 255/45 R19 104Y XL | Sommerreifen auf Leichtmetall | Semperit | 7mm / 7mm | i.O. |

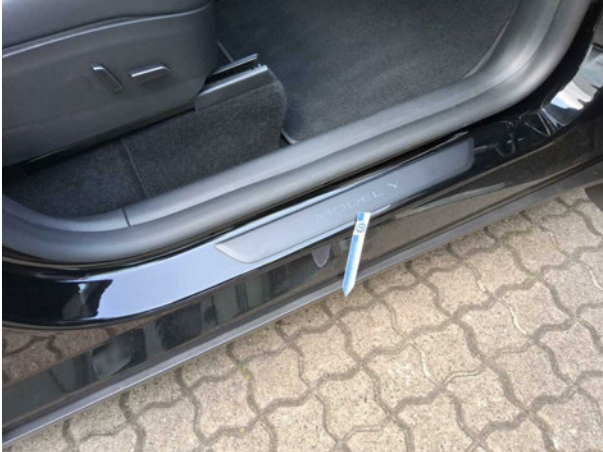
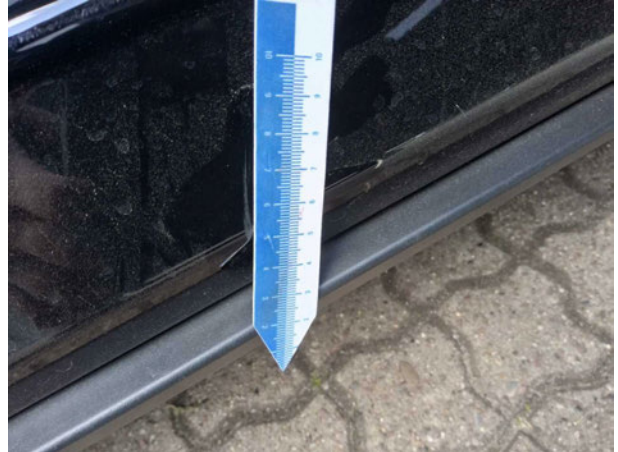
**Beschädigung #1:** Schweller rechts: Einstieg - Kratzer - Smart Repair

| Nr. | Bauteilgruppe | Beschreibung |
|---|---|---|
| 1 | Schweller rechts | Einstieg - Kratzer - Smart Repair |

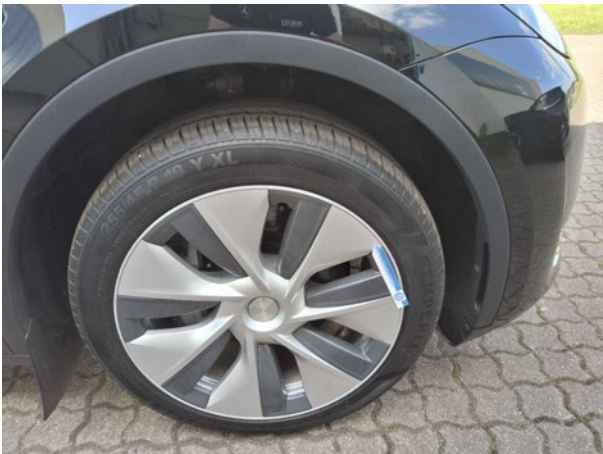
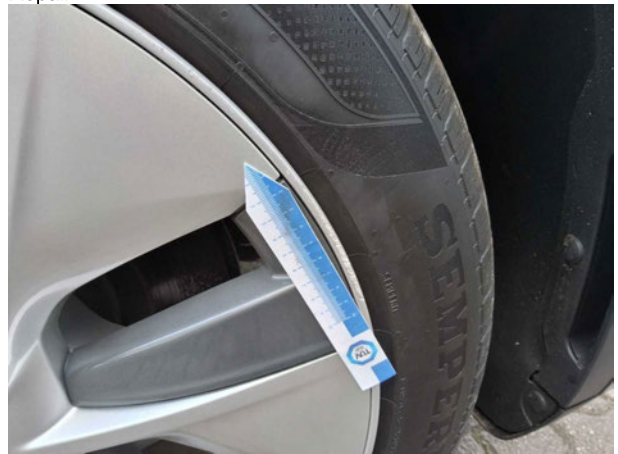
**Beschädigung #2:** Rad/Reifen: Leichtmetallfelge vorn rechts - beschädigt - Wertminderung

| Nr. | Bauteilgruppe | Beschreibung |
|---|---|---|
| 2 | Rad/Reifen | Leichtmetallfelge vorn rechts - beschädigt - Wertminderung |

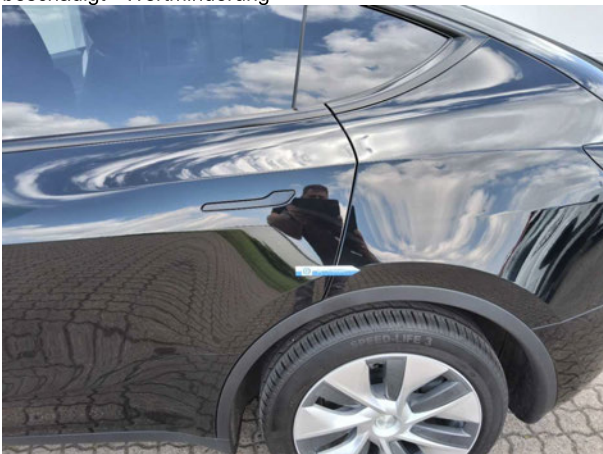
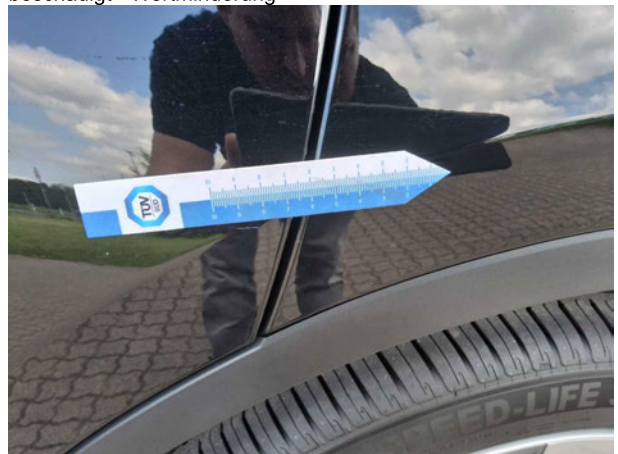
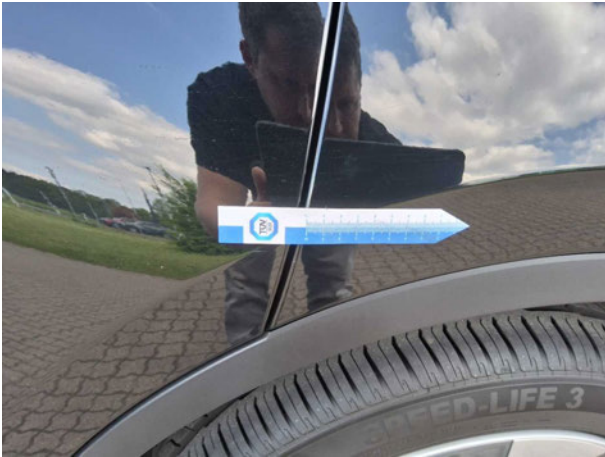
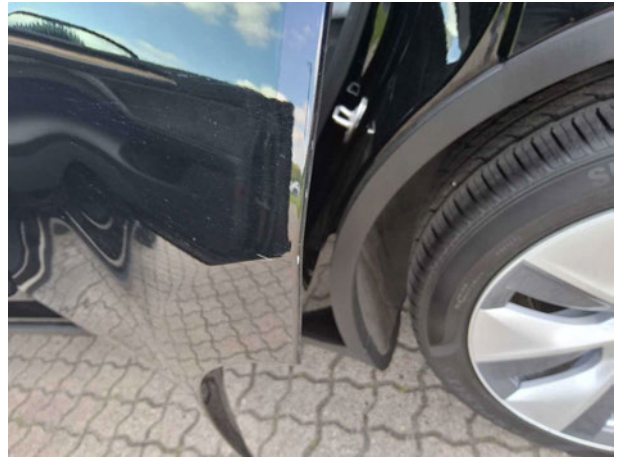
**Beschädigung #3:** Tür hinten links: Tür - Kratzer - Smart Repair

| Nr. | Bauteilgruppe | Beschreibung |
|---|---|---|
| 3 | Tür hinten links | Tür - Kratzer - Smart Repair |

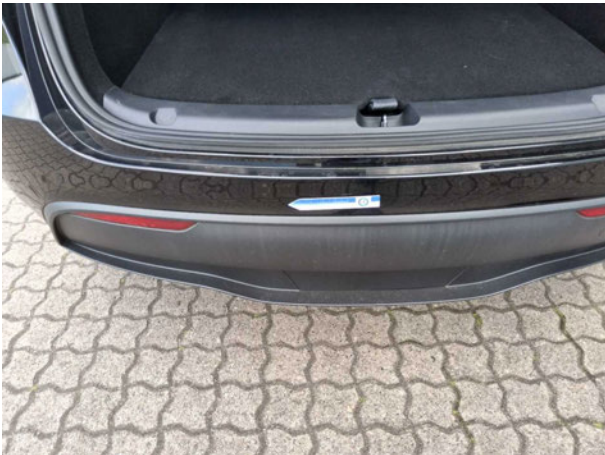
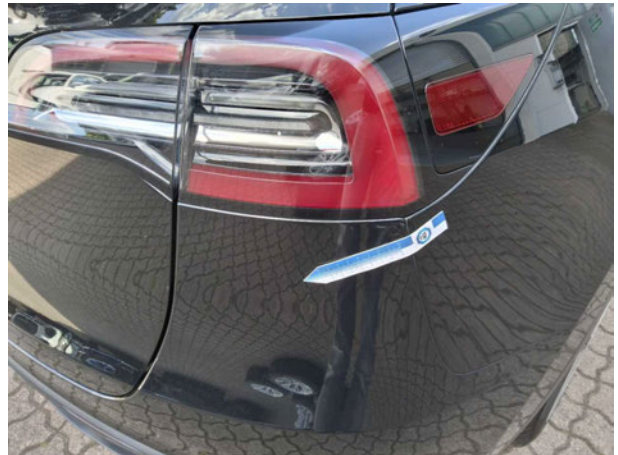
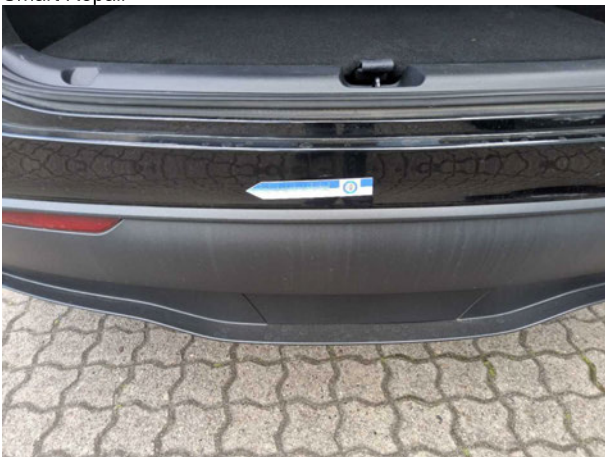
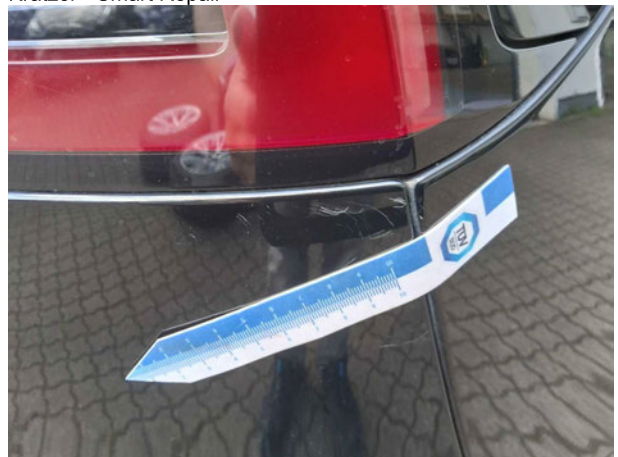
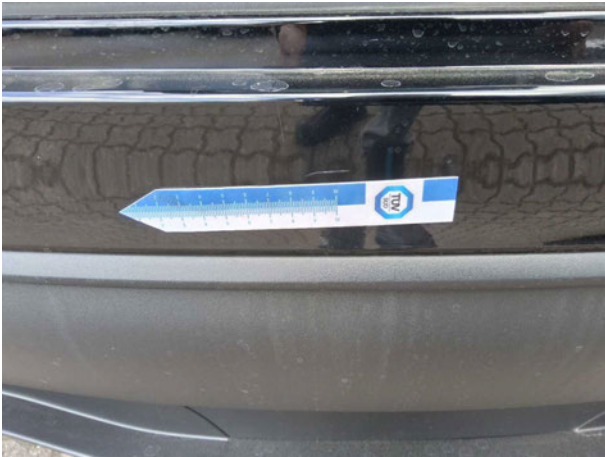
**Beschädigung #4:** Stossfänger hinten: Stossfänger hinten - Kratzer - Smart Repair

| Nr. | Bauteilgruppe | Beschreibung |
|---|---|---|
| 4 | Stossfänger hinten | Stossfänger hinten - Kratzer - Smart Repair |

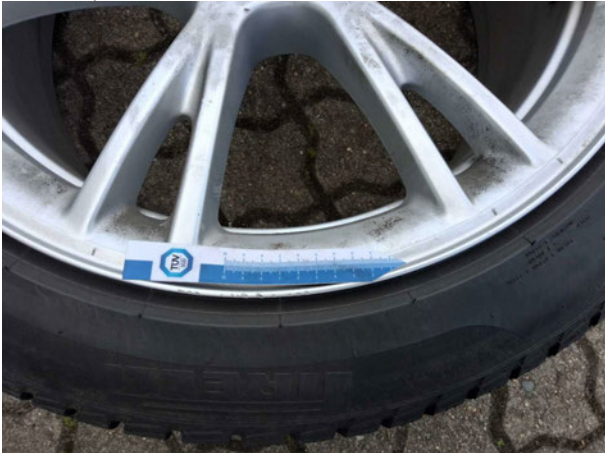
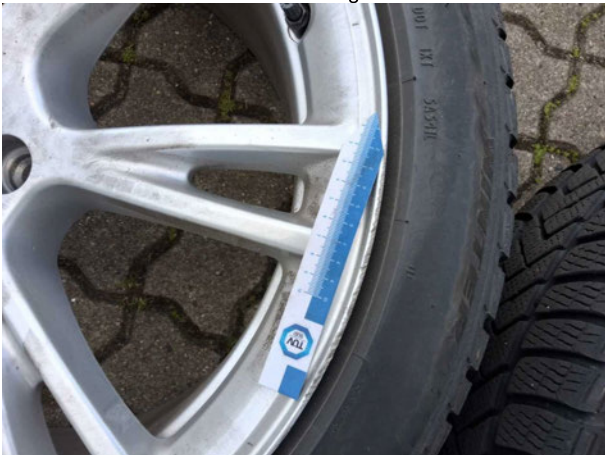
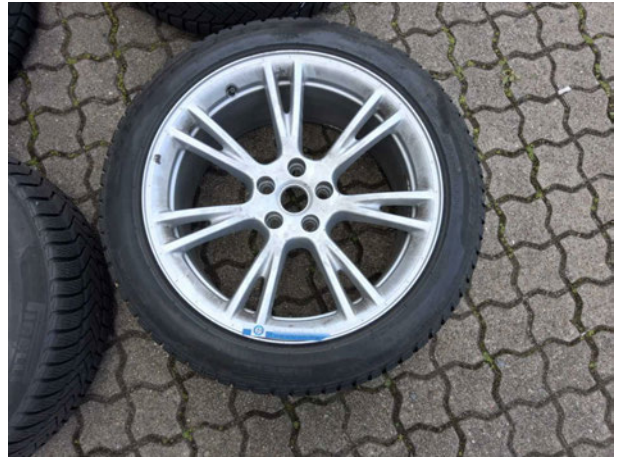
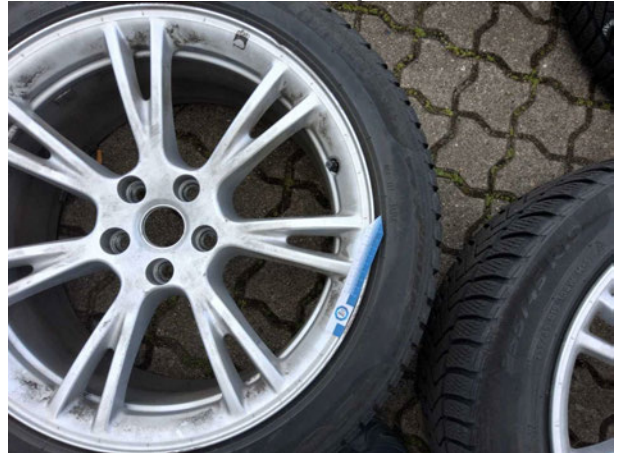
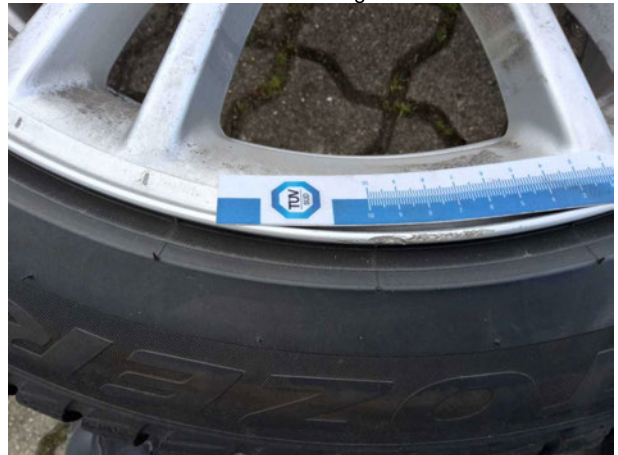
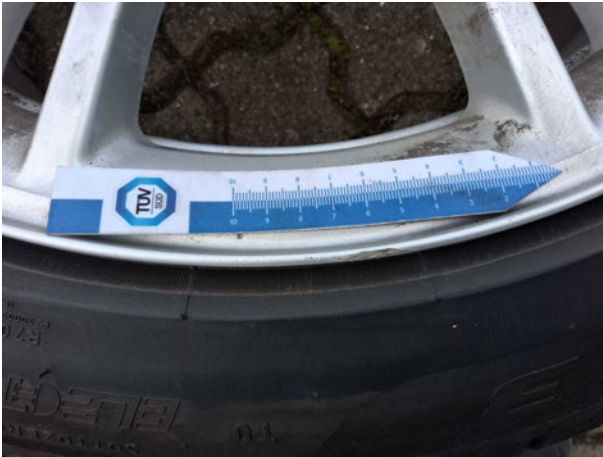
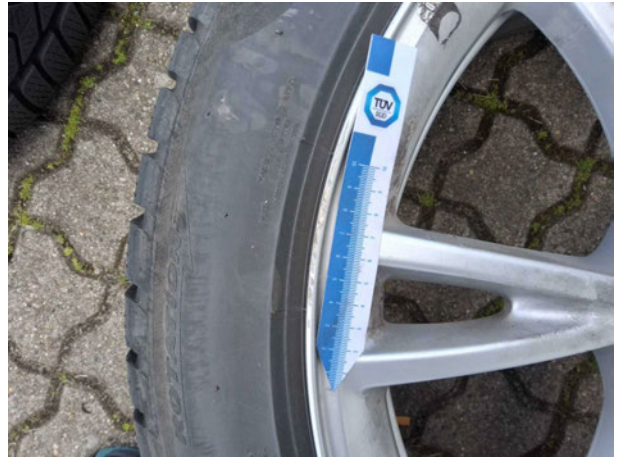
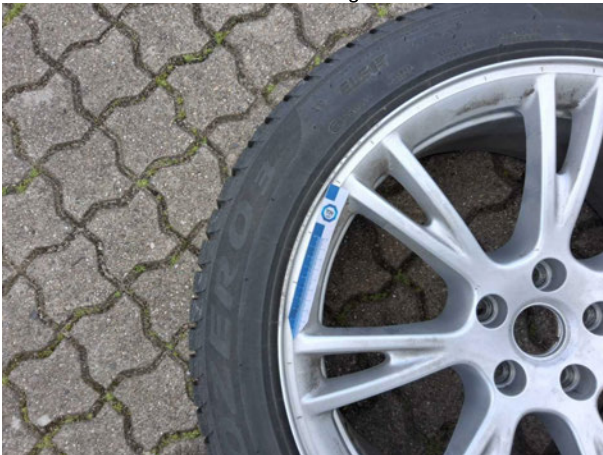
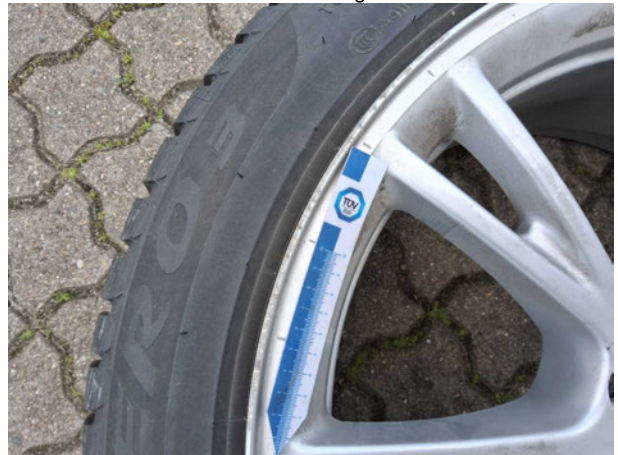
**Beschädigung #5:** 2.Radsatz: Leichtmetallfelgensatz komplett - verkratzt / verschürft - Wertminderung

| Nr. | Bauteilgruppe | Beschreibung |
|---|---|---|
| 5 | 2.Radsatz | Leichtmetallfelgensatz komplett - verkratzt / verschürft - Wertminderung |

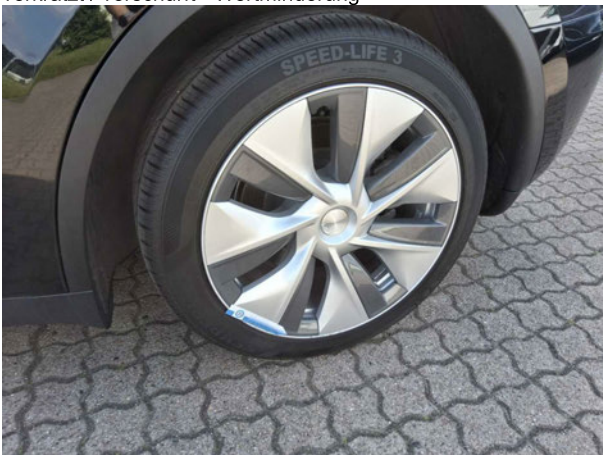
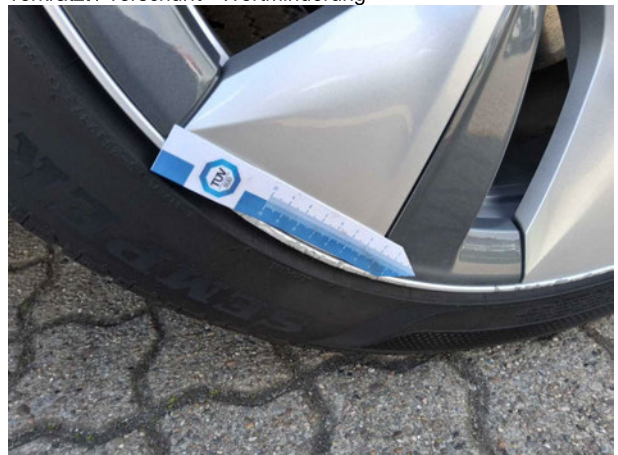
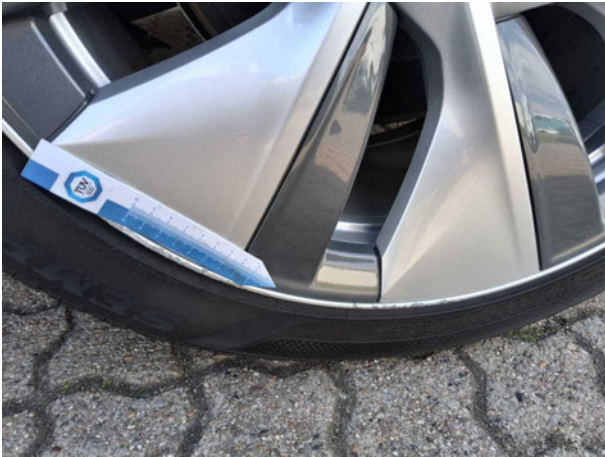
**Beschädigung #6:** Rad/Reifen: Leichtmetallfelge hinten links - beschädigt - erneuern

| Nr. | Bauteilgruppe | Beschreibung |
|---|---|---|
| 6 | Rad/Reifen | Leichtmetallfelge hinten links - beschädigt - erneuern |

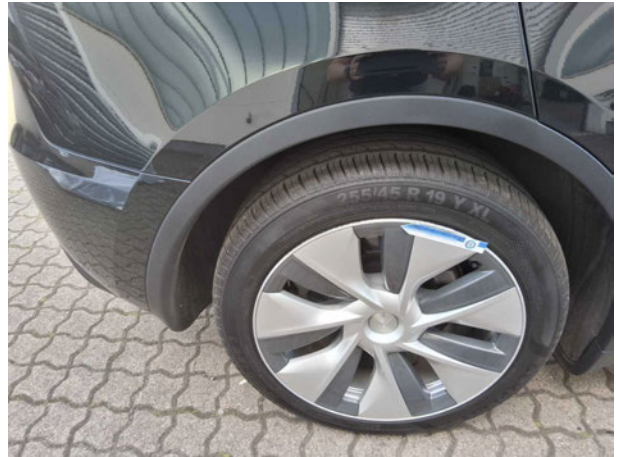
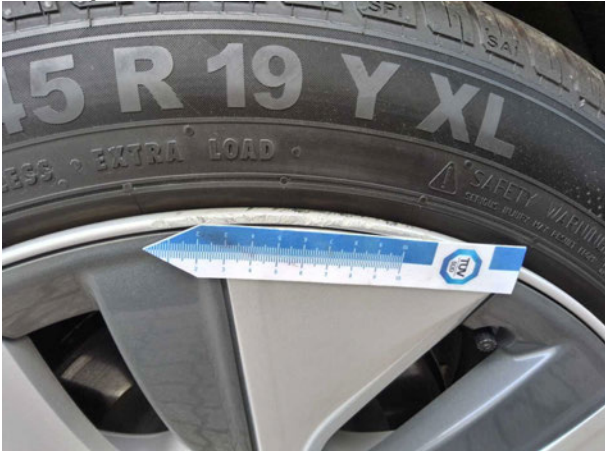
**Beschädigung #7:** Rad/Reifen: Leichtmetallfelge hinten rechts - beschädigt - erneuern

| Nr. | Bauteilgruppe | Beschreibung |
|---|---|---|
| 7 | Rad/Reifen | Leichtmetallfelge hinten rechts - beschädigt - erneuern |

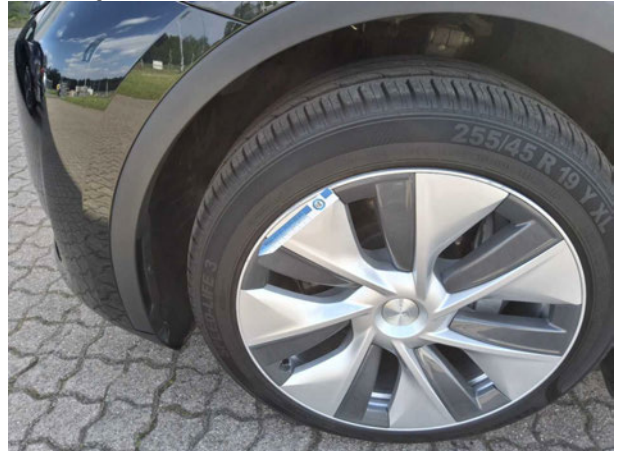
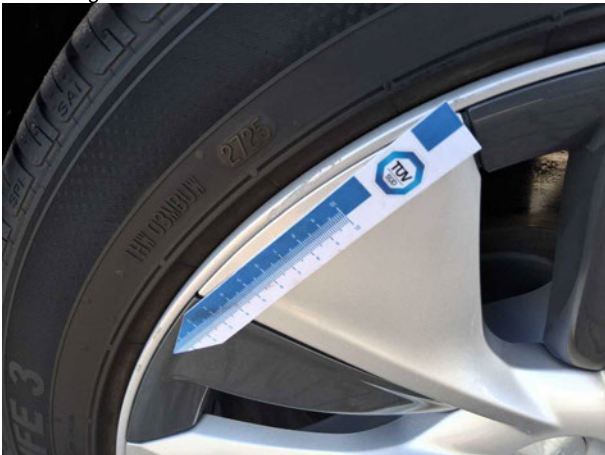
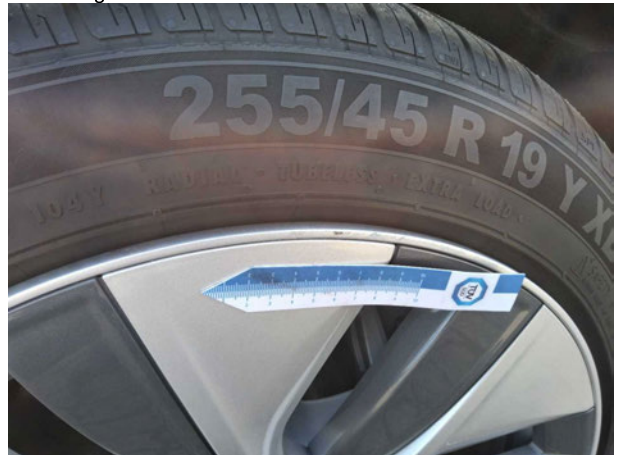
**Beschädigung #8:** Rad/Reifen: Leichtmetallfelge vorn links - beschädigt - erneuern

| Nr. | Bauteilgruppe | Beschreibung |
|---|---|---|
| 8 | Rad/Reifen | Leichtmetallfelge vorn links - beschädigt - erneuern |

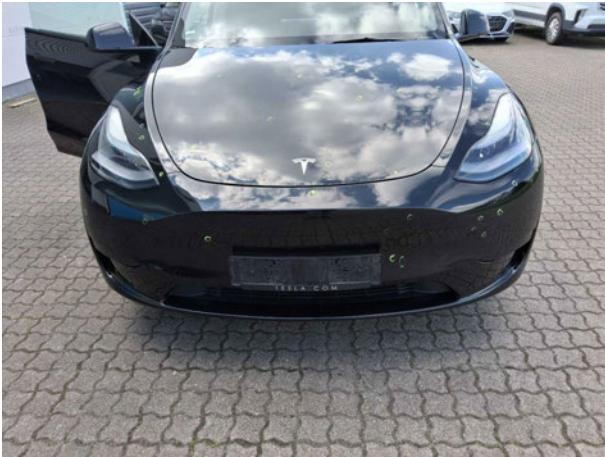
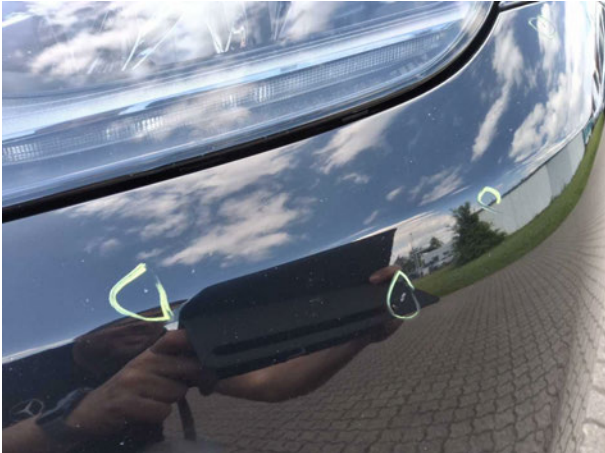
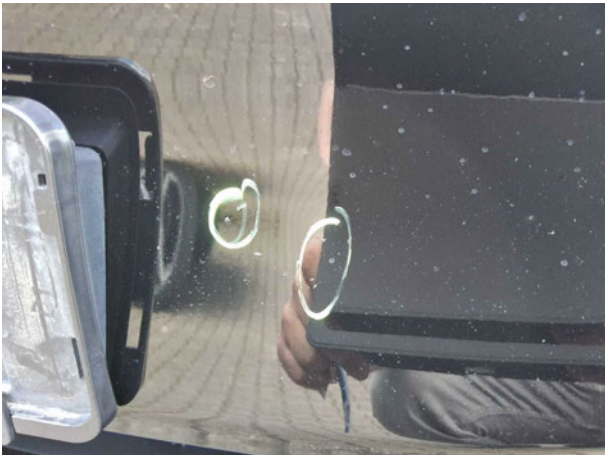
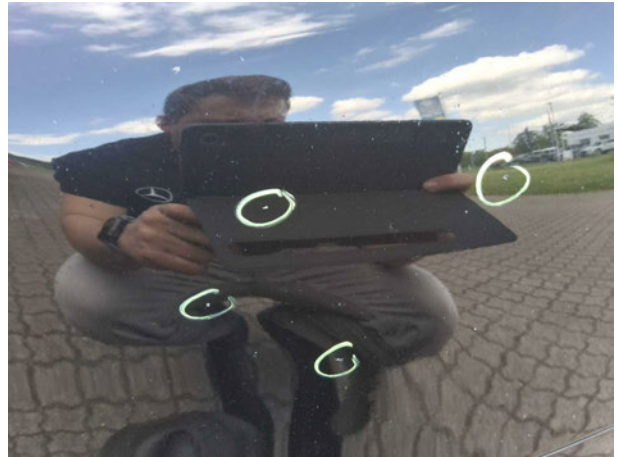
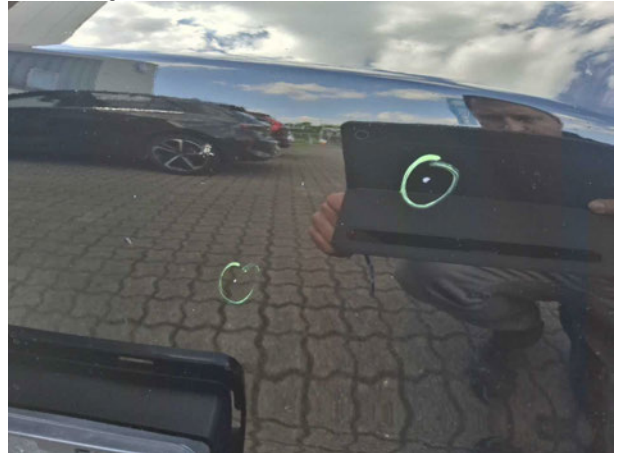
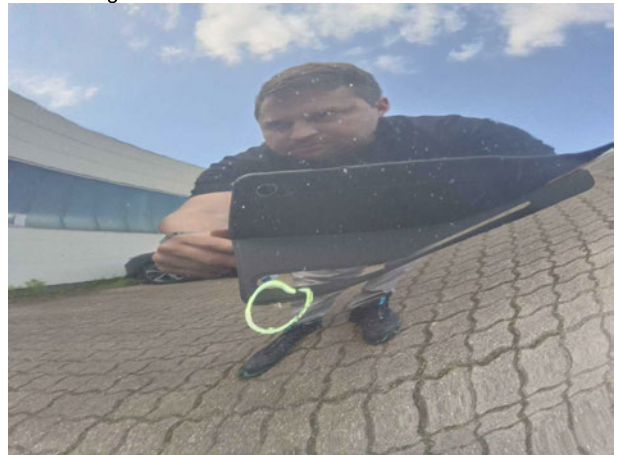
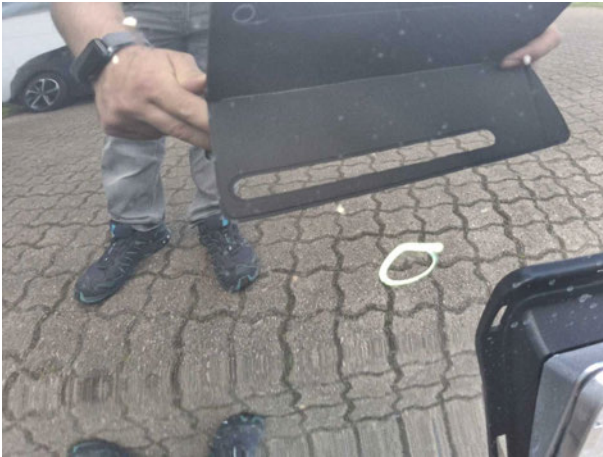
**Beschädigung #9:** Stossfänger vorn: Stossfänger vorn - Steinschlag - lackieren

| Nr. | Bauteilgruppe | Beschreibung |
|---|---|---|
| 9 | Stossfänger vorn | Stossfänger vorn - Steinschlag - lackieren |

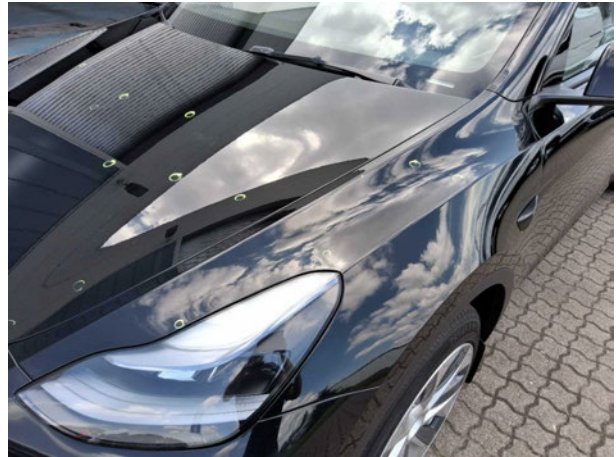
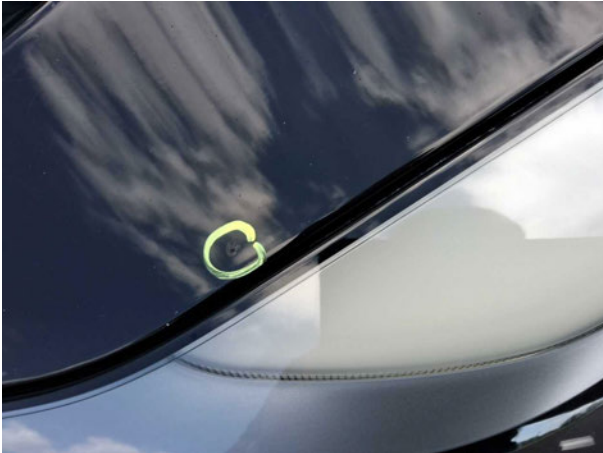
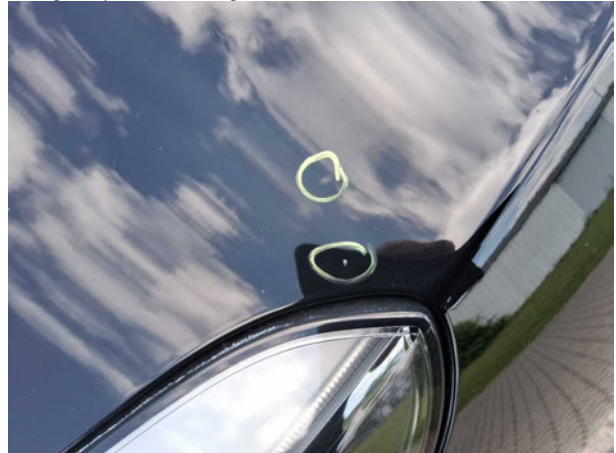
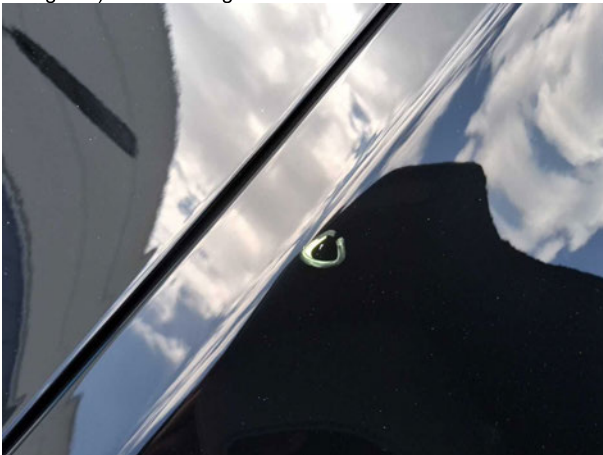
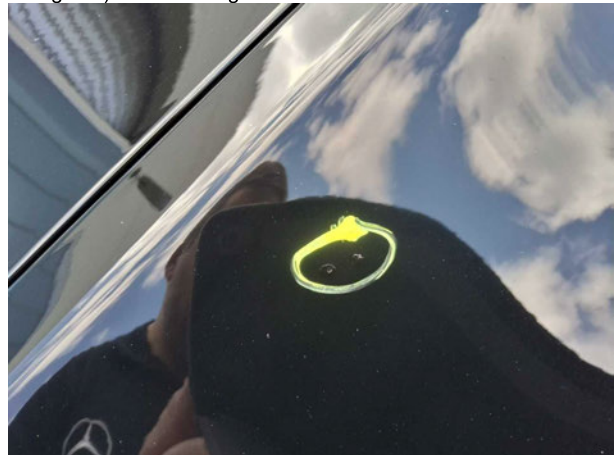
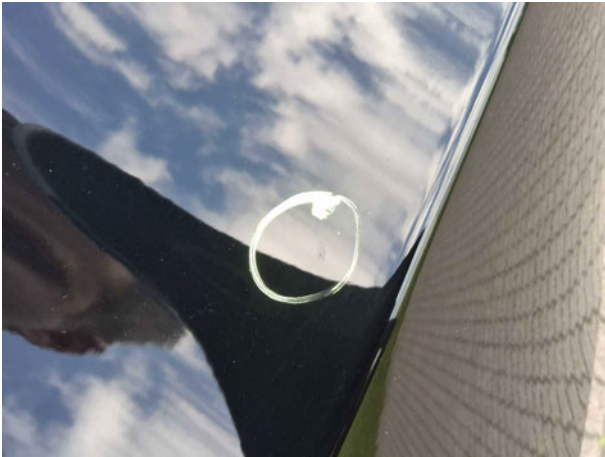
**Beschädigung #10:** Kotflügel links: Kotflügel links (Mit Farbstift übergemalt) - Steinschlag - instandsetzen und lackieren

| Nr. | Bauteilgruppe | Beschreibung |
|---|---|---|
| 10 | Kotflügel links | Kotflügel links (Mit Farbstift übergemalt) - Steinschlag - instandsetzen und lackieren |

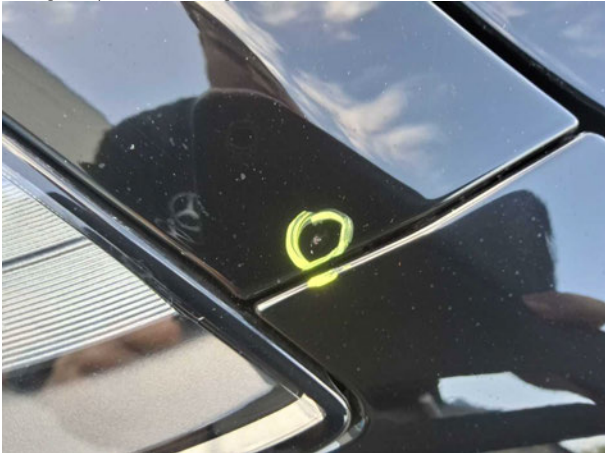
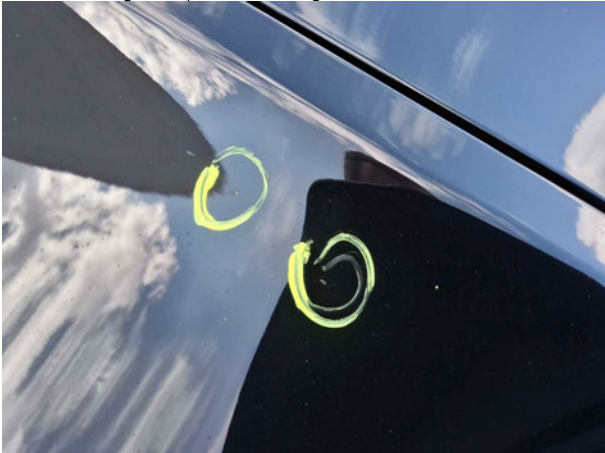
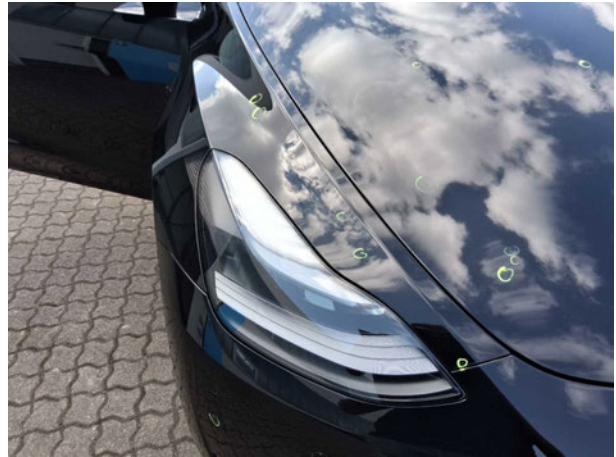
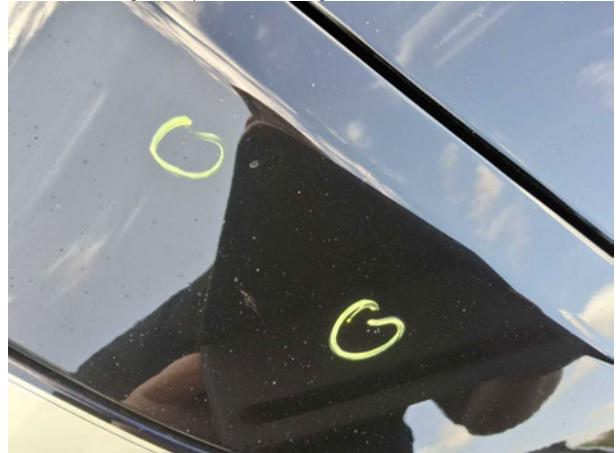
**Beschädigung #11:** Kotflügel rechts: Kotflügel rechts (Mit Farbstift übergemalt) - Steinschlag - instandsetzen und lackieren

| Nr. | Bauteilgruppe | Beschreibung |
|---|---|---|
| 11 | Kotflügel rechts | Kotflügel rechts (Mit Farbstift übergemalt) - Steinschlag - instandsetzen und lackieren |

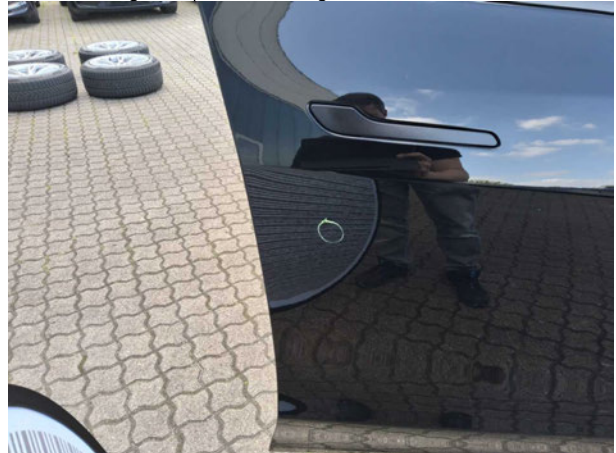
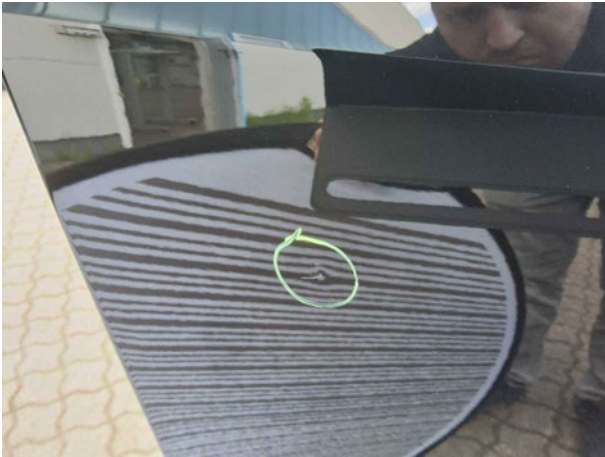
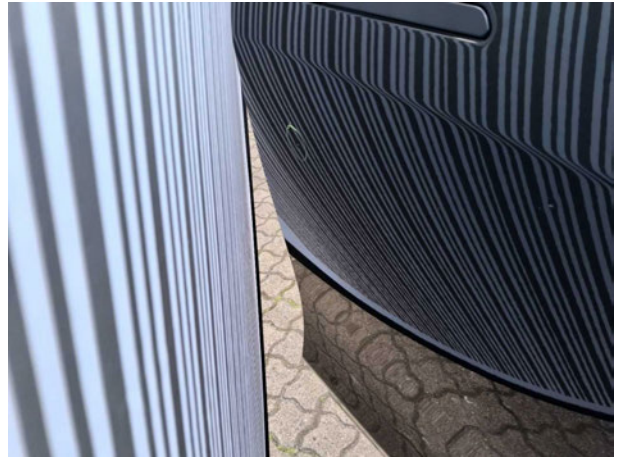
**Beschädigung #12:** Tür vorn rechts: Tür - Delle / Lackschaden - instandsetzen und lackieren

| Nr. | Bauteilgruppe | Beschreibung |
|---|---|---|
| 12 | Tür vorn rechts | Tür - Delle / Lackschaden - instandsetzen und lackieren |

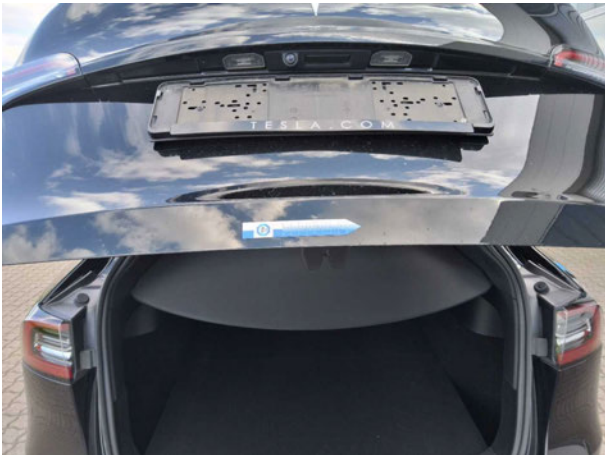
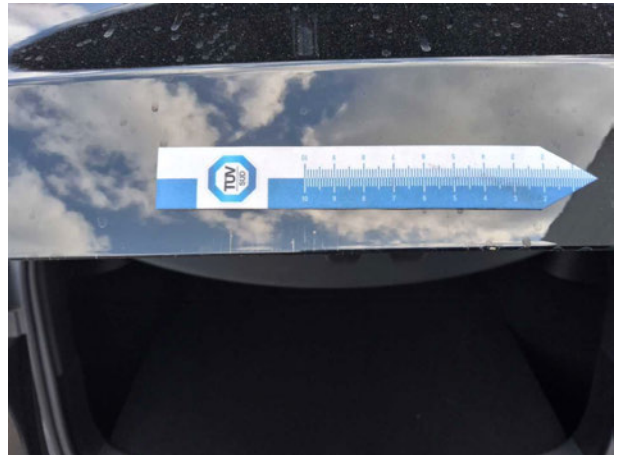
**Beschädigung #13:** Heckklappe/-tür: Heckklappe - Delle / Lackschaden - instandsetzen und lackieren

| Nr. | Bauteilgruppe | Beschreibung |
|---|---|---|
| 13 | Heckklappe/-tür | Heckklappe - Delle / Lackschaden - instandsetzen und lackieren |

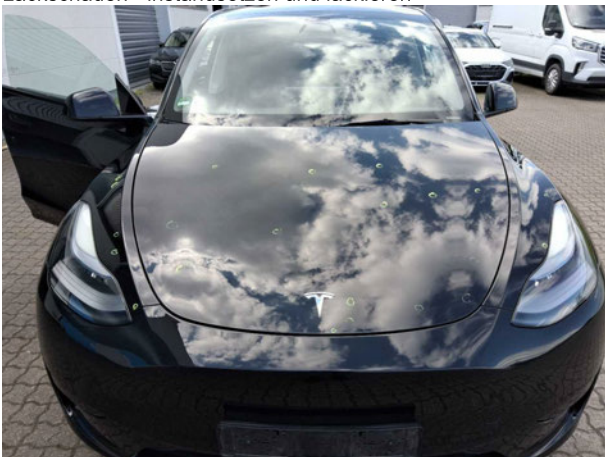
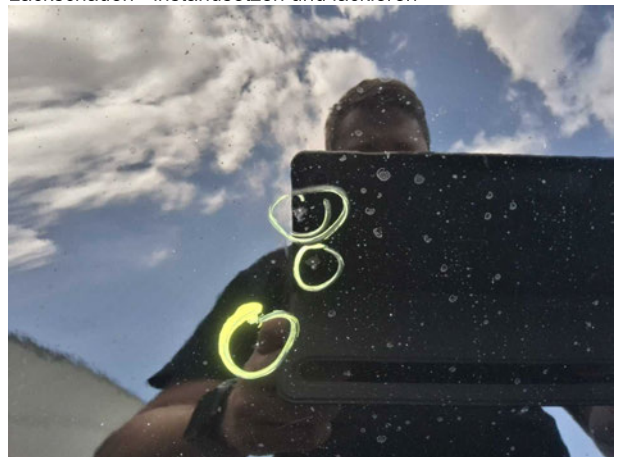
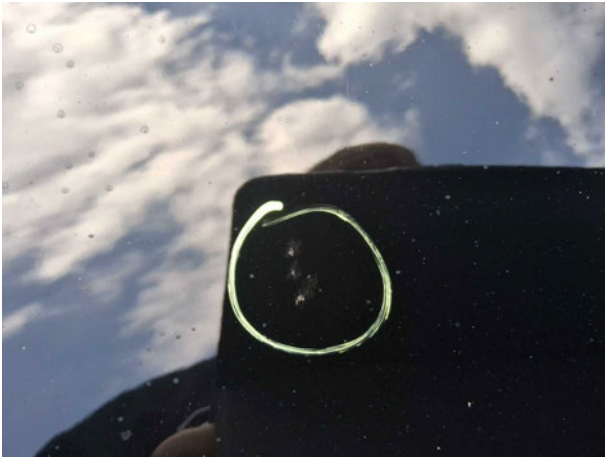
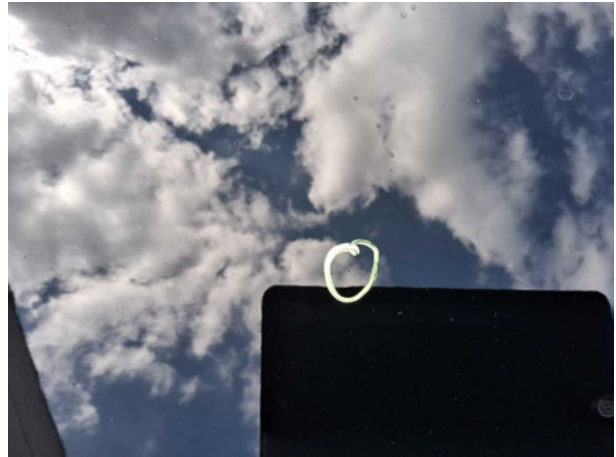
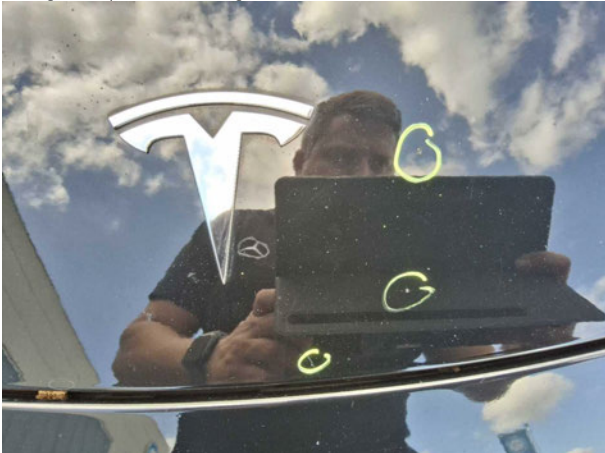
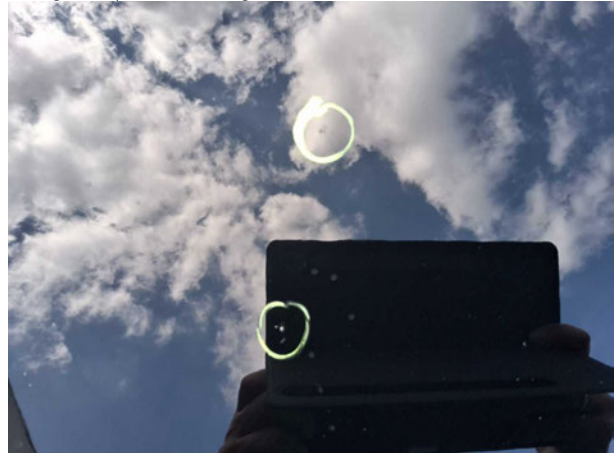
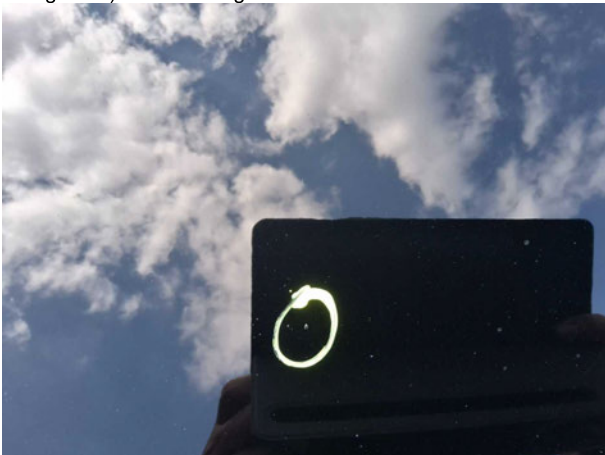
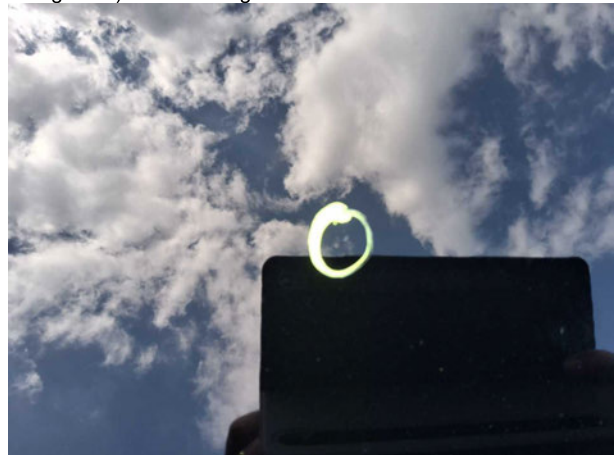
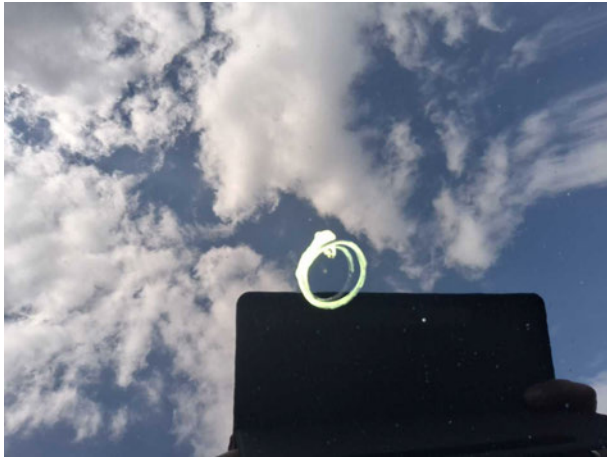
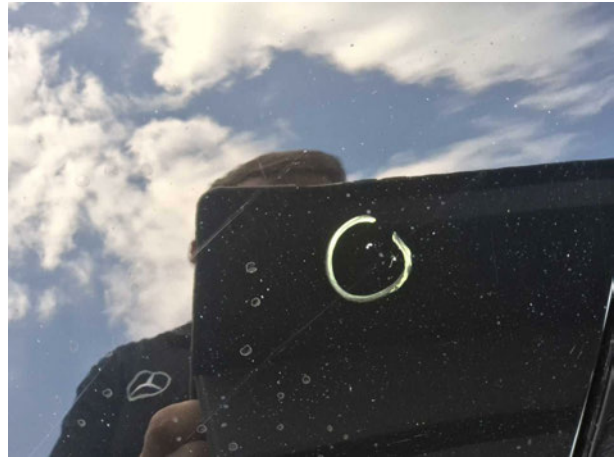
**Beschädigung #14:** Motorhaube: Motorhaube (Mit Farbstift übergemalt) - Steinschlag - instandsetzen und lackieren

| Nr. | Bauteilgruppe | Beschreibung |
|---|---|---|
| 14 | Motorhaube | Motorhaube (Mit Farbstift übergemalt) - Steinschlag - instandsetzen und lackieren |
