Wertgutachten für Mobilize Financial Services, eine Marke der RCI Banque S.A. Niederlassung Deutschland

Kennzeichen GT-KA 221

Typ Megane IV Grandtour 1.5 dCi Limited

Protokoll zur GW-Bewertung (nach DAT- System)

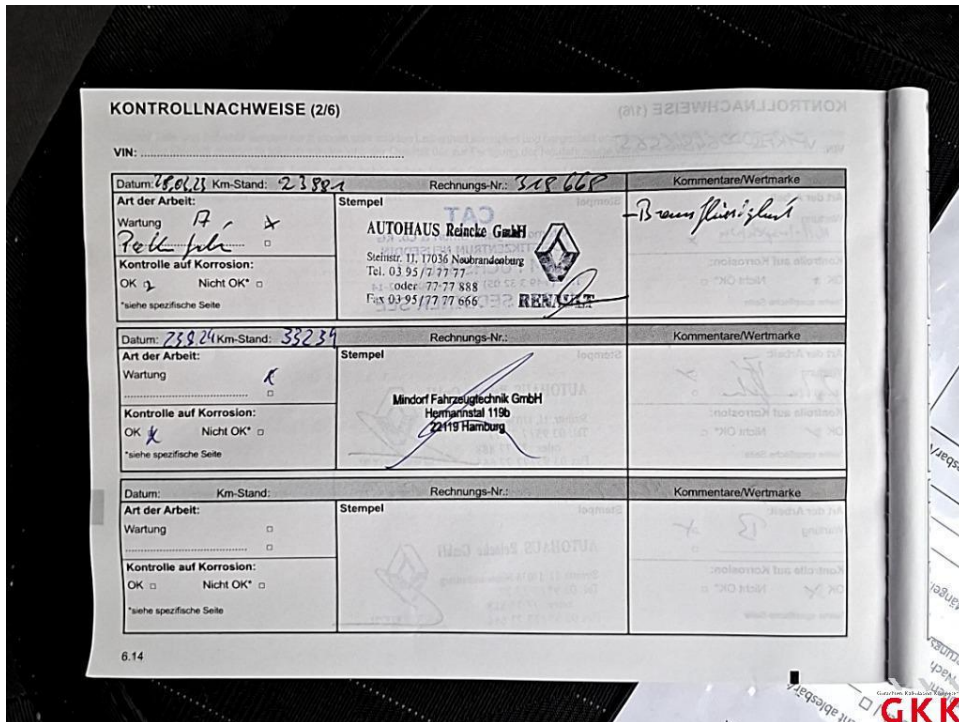
Bild 6 Inspektion groß, Mittelklasse, kein gültiger Nachweis vorhanden, durchführen

Sonstiges (Angaben ohne MwSt.)	Reparaturkosten:	ÜDV:
Inspektion groß Mittelklasse, kein gültiger Nachweis vorhanden, durchführen (Bild 6)	473,81 €	473,81 €

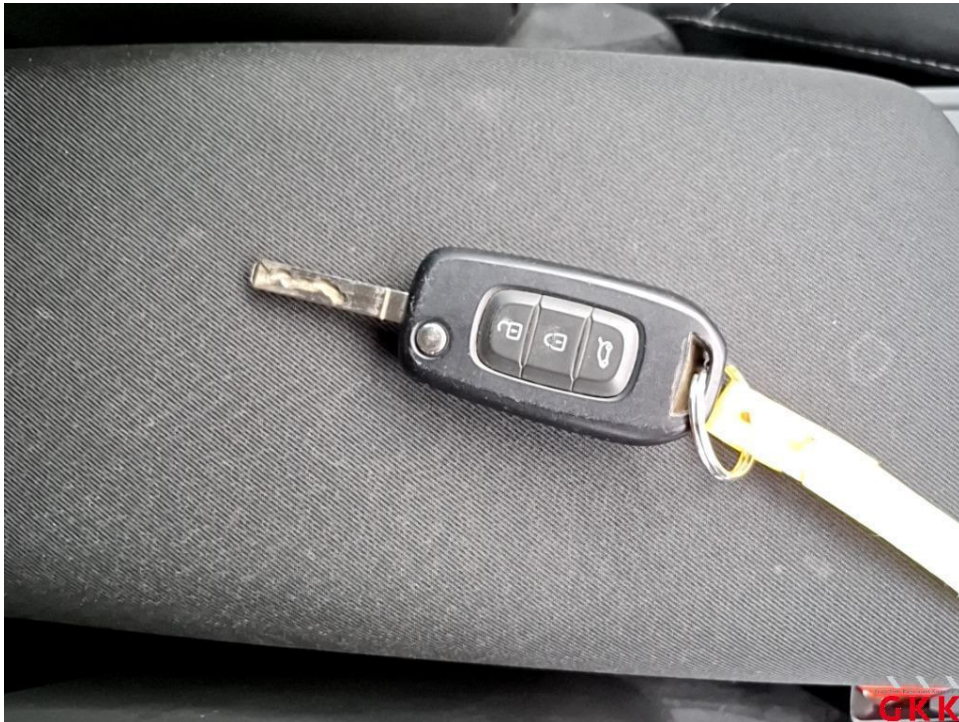
Bild 7 Schließanlage, Hauptschlüssel, fehlt, ersetzen

Schlüssel/Schließanl. (Angaben ohne MwSt.)	Reparaturkosten:	ÜDV:
Schließanlage Hauptschlüssel, fehlt, ersetzen (Bild 7)	660,28 €	660,28 €

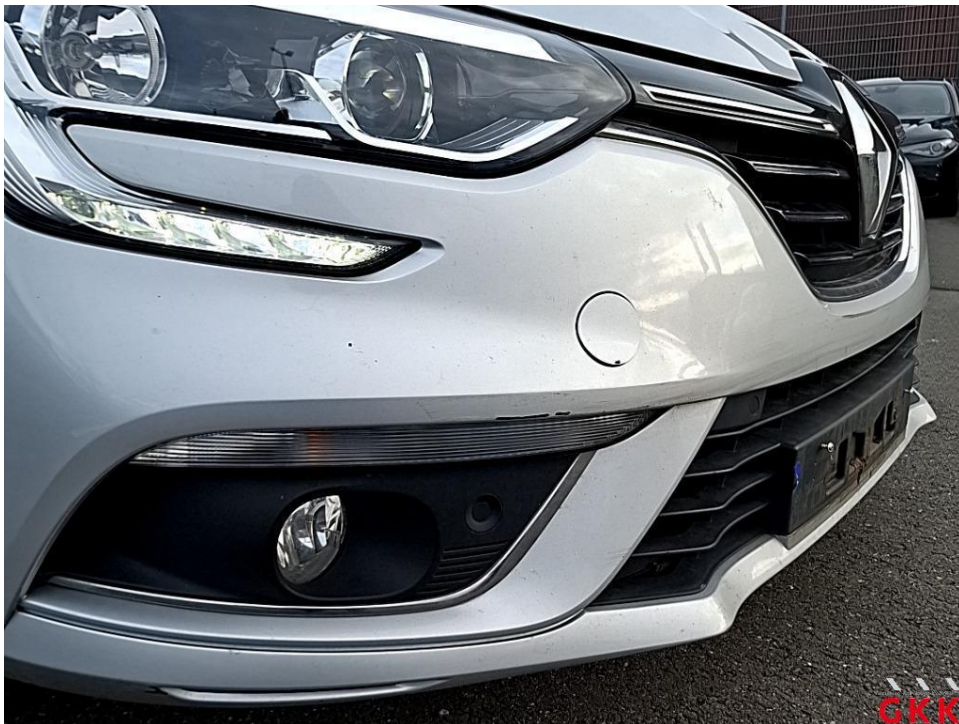
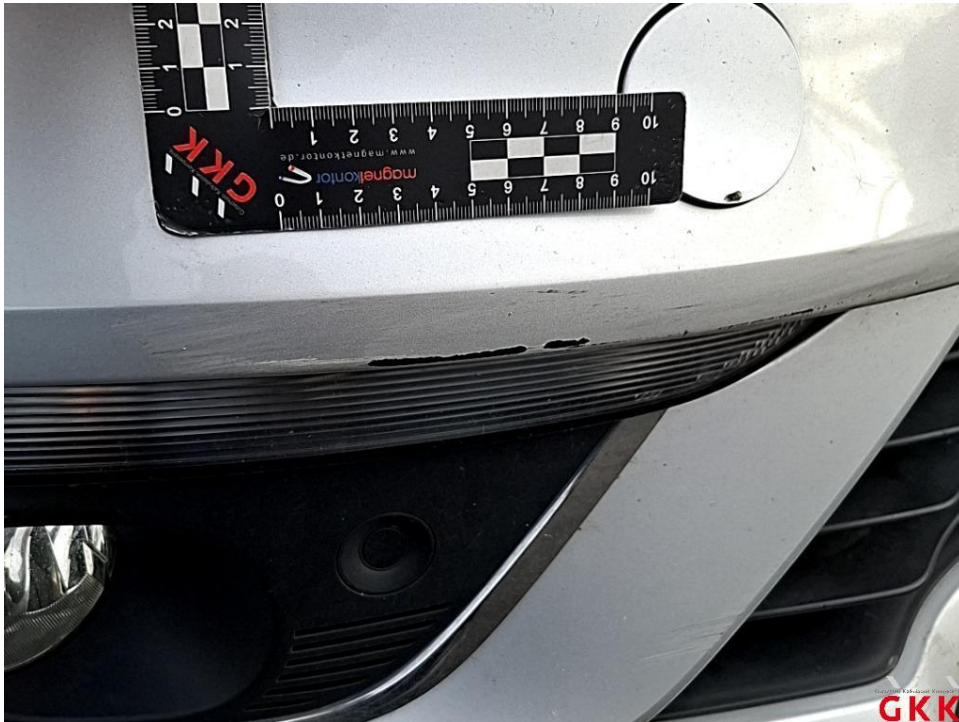
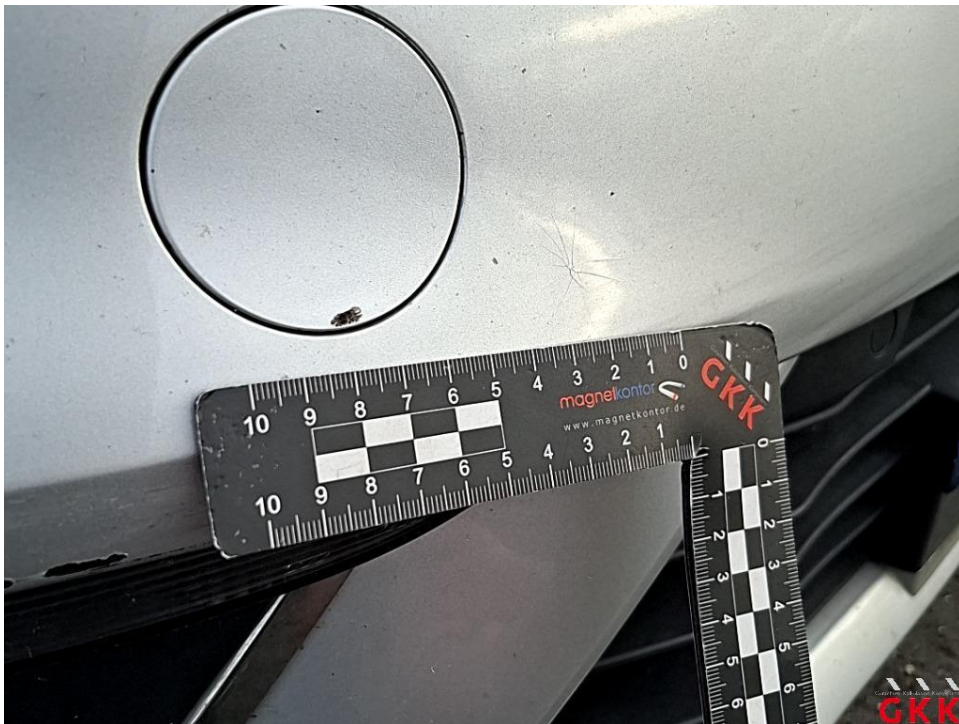
Bild 8 Stoßfänger vorne, Verkleidung -lackiert-, beschädigt, instand setzen - lackieren

Bild 9 Stoßfänger vorne, Verkleidung -lackiert-, beschädigt, instand setzen - lackieren

Bild 10 Stoßfänger vorne, Verkleidung -lackiert-, beschädigt, instand setzen - lackieren

Front (Angaben ohne MwSt.)	Reparaturkosten:	ÜDV:
Stoßfänger vorne Verkleidung -lackiert-, beschädigt, instand setzen - lackieren (Bild 8, Bild 9, Bild 10)	360,20 €	218,10 €
Motorhaube, verkratzt, Smartrepair (Bild 15, Bild 16)	50,00 €	50,00 €

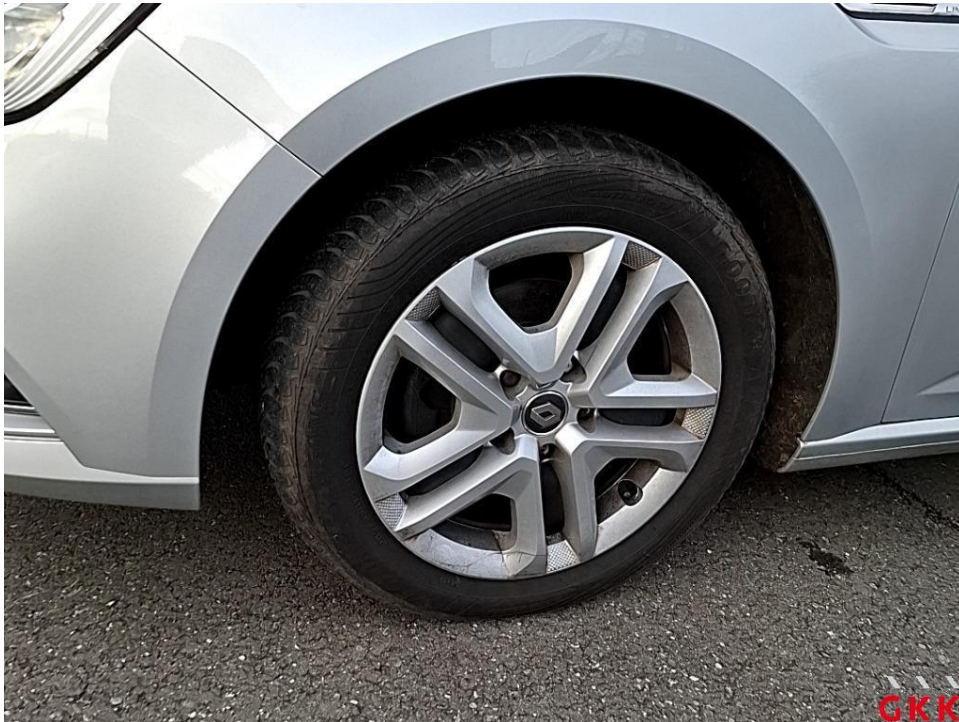
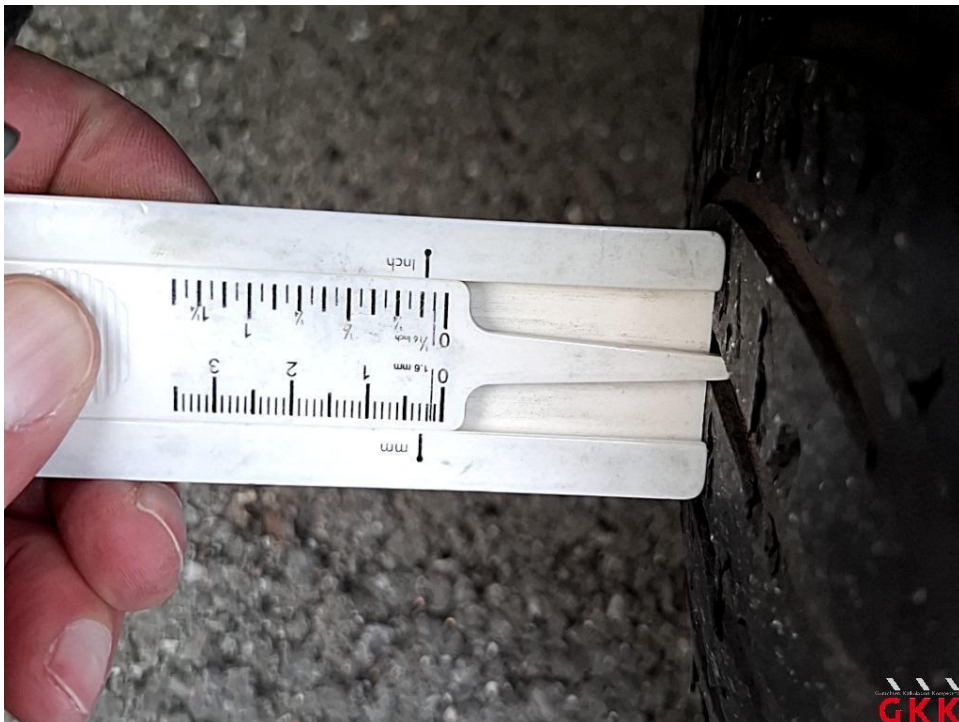
Bild 11 Reifen, vorne links, Untermaß, ersetzen

Bild 12 Reifen, vorne links, Untermaß, ersetzen

Reifen, Felgen, Radkappen (Angaben ohne MwSt.)	Reparaturkosten:	ÜDV:
Reifen vorne rechts, Untermaß, ersetzen (Bild 25, Bild 26)	124,29 €	124,29 €
Reifen vorne links, Untermaß, ersetzen (Bild 11, Bild 12)	124,29 €	124,29 €
Reifenreparaturset komplett, fehlt, ersetzen	67,49 €	67,49 €

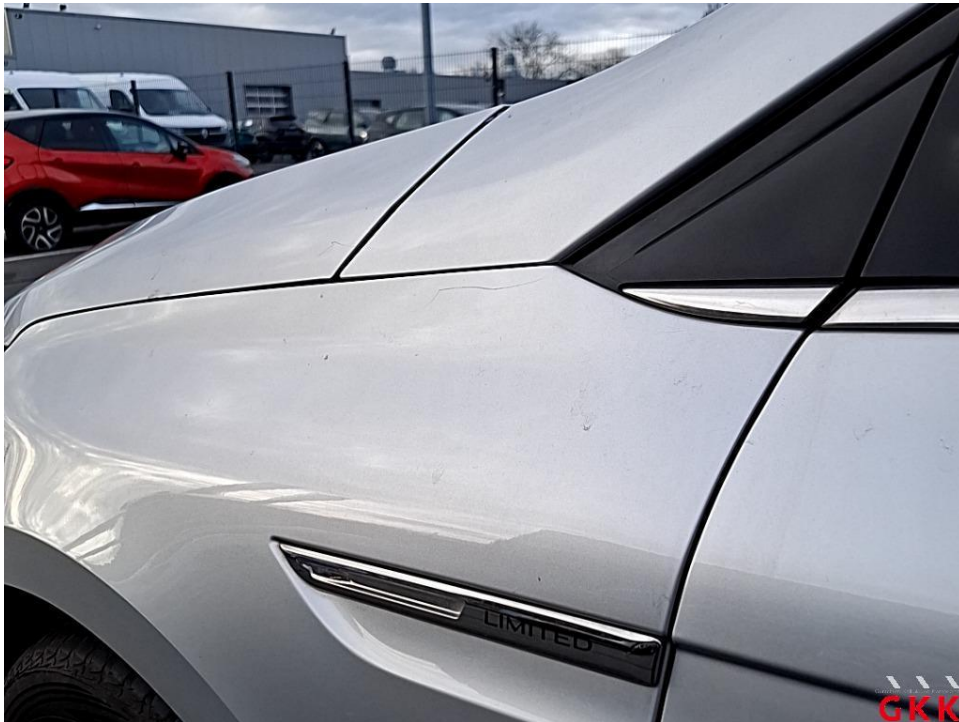
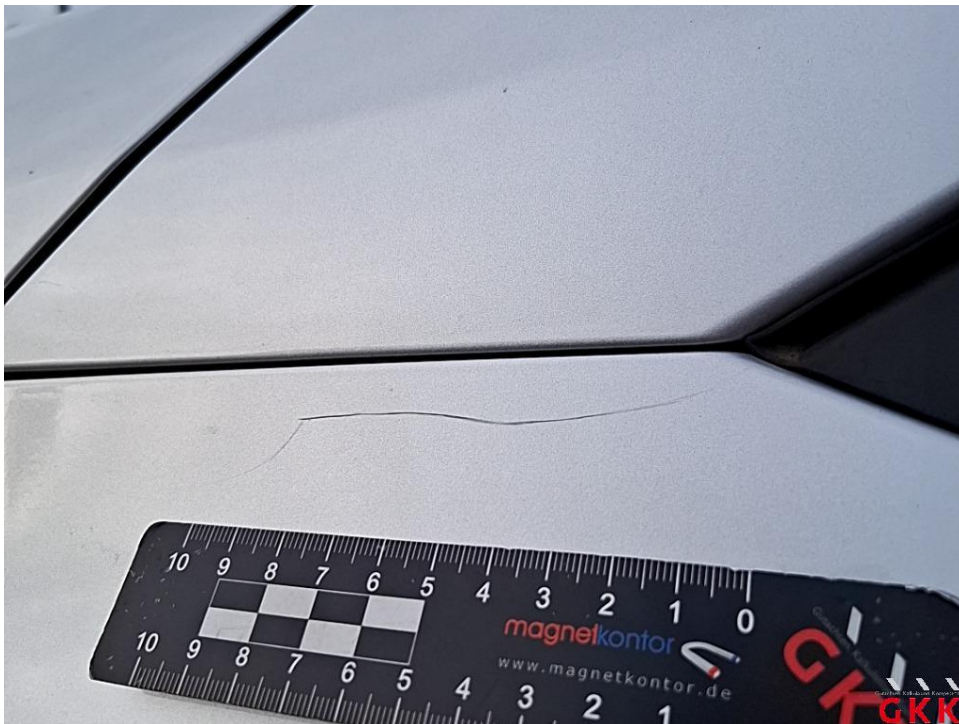
Bild 13 Kotflügel vorne links, verkratzt, lackieren

Bild 14 Kotflügel vorne links, verkratzt, lackieren

Seite links (Angaben ohne MwSt.)	Reparaturkosten:	ÜDV:
Kotflügel vorne links, verkratzt, lackieren (Bild 13, Bild 14)	256,60 €	128,30 €

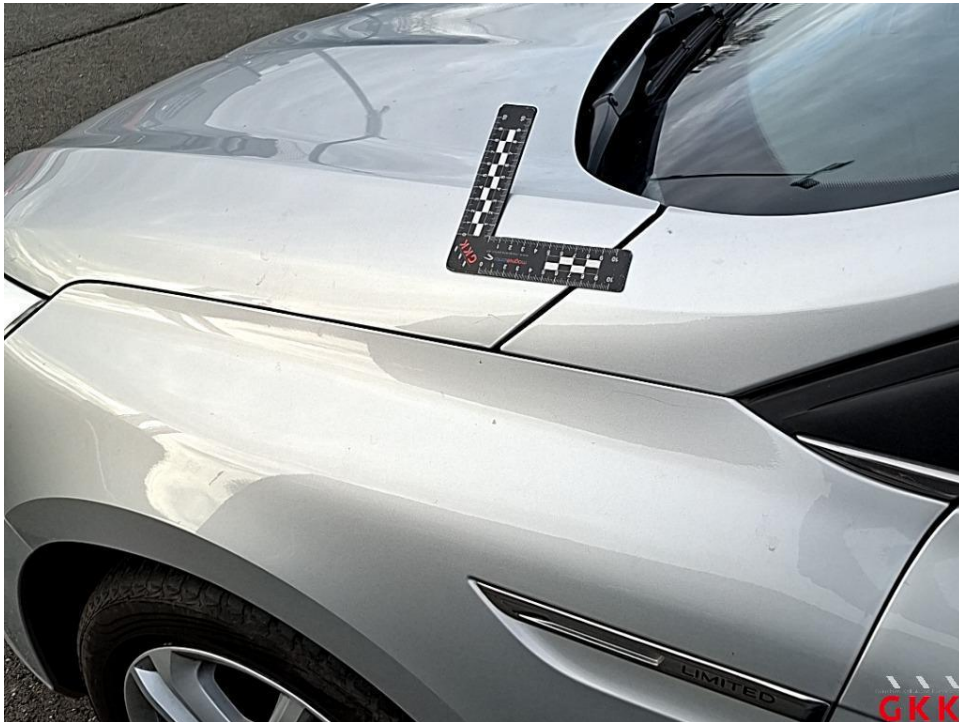
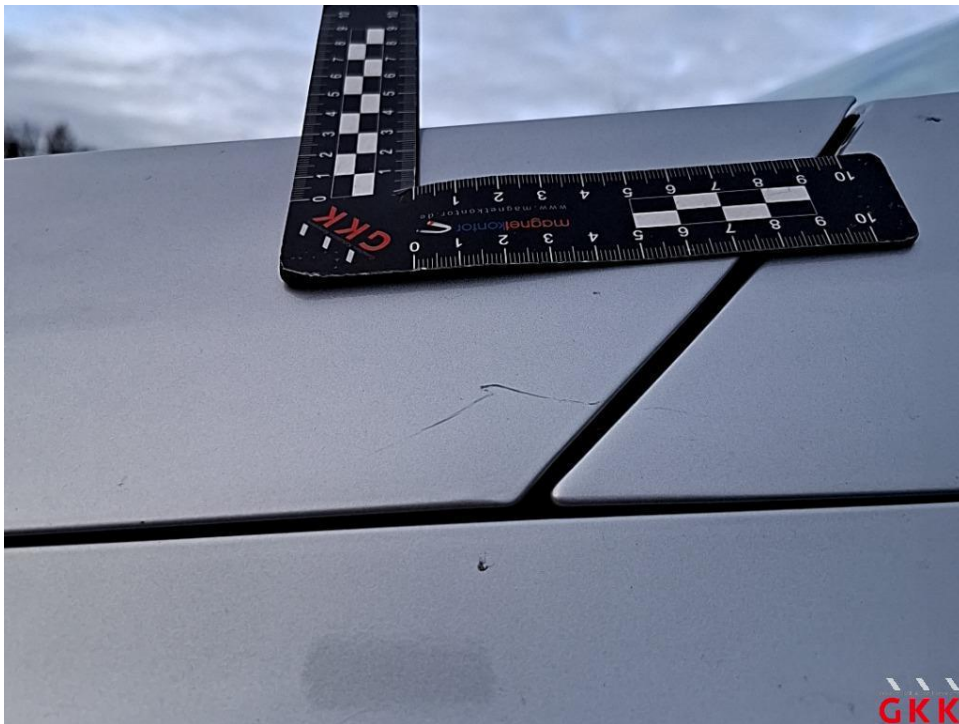
Bild 15 Motorhaube, verkratzt, Smartrepair

Bild 16 Motorhaube, verkratzt, Smartrepair

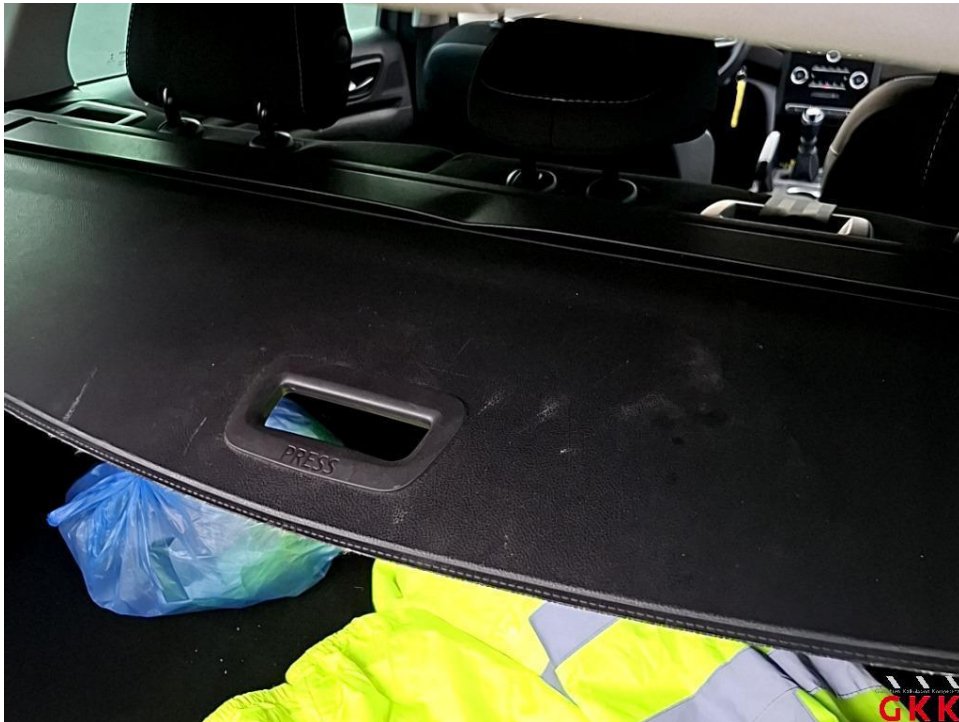
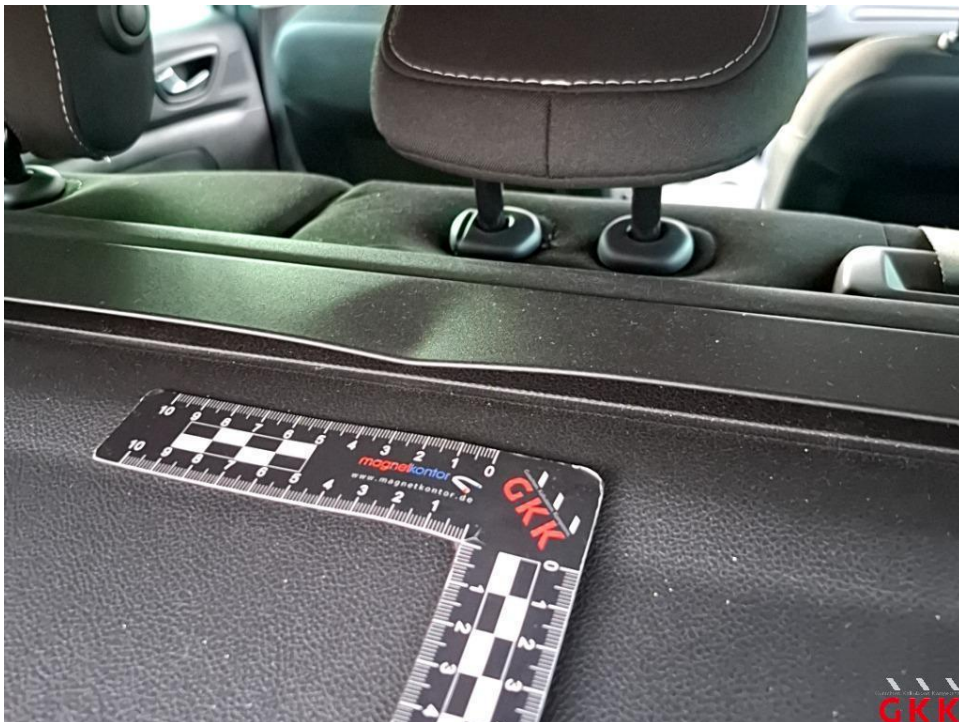
Bild 17 Laderaum, Abdeckung, beschädigt, ersetzen

Bild 18 Laderaum, Abdeckung, beschädigt, ersetzen

Interieur (Angaben ohne MwSt.)	Reparaturkosten:	ÜDV:
Kombiinstrument Fehlerspeicher, aktiv, auslesen / prüfen (Bild 27)	38,00 €	38,00 €
Himmel Blende, fehlt, ersetzen (Bild 19, Bild 20)	10,77 €	10,77 €
Laderaum Abdeckung, beschädigt, ersetzen (Bild 17, Bild 18)	212,02 €	106,01 €
Laderaum Trennnetz, fehlt, ersetzen	489,46 €	489,46 €

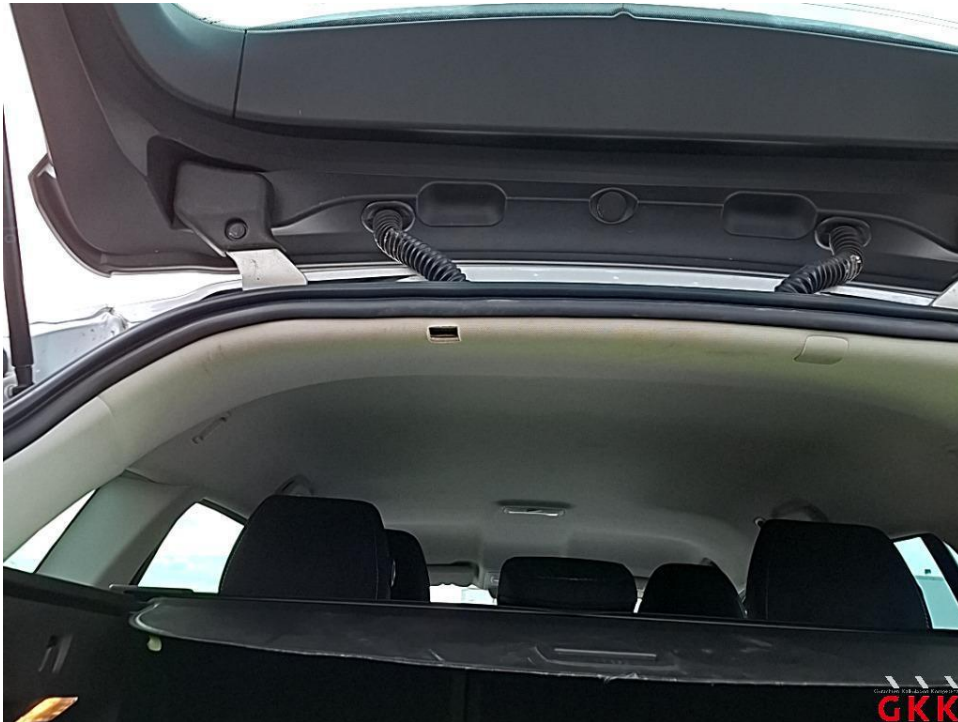
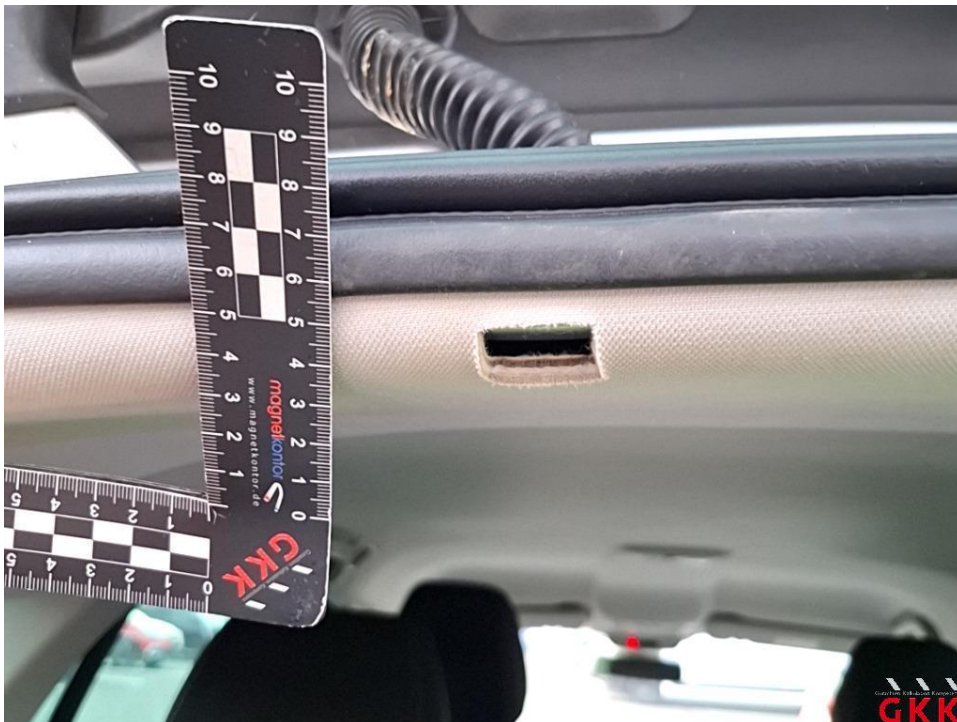
Bild 19 Himmel, Blende, fehlt, ersetzen

Bild 20 Himmel, Blende, fehlt, ersetzen

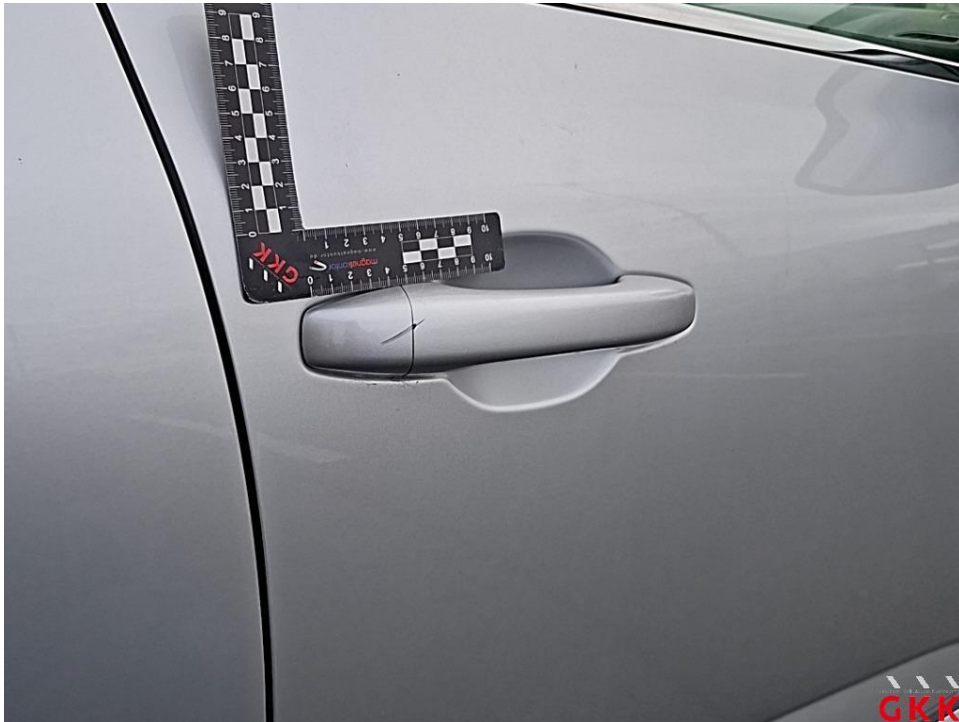
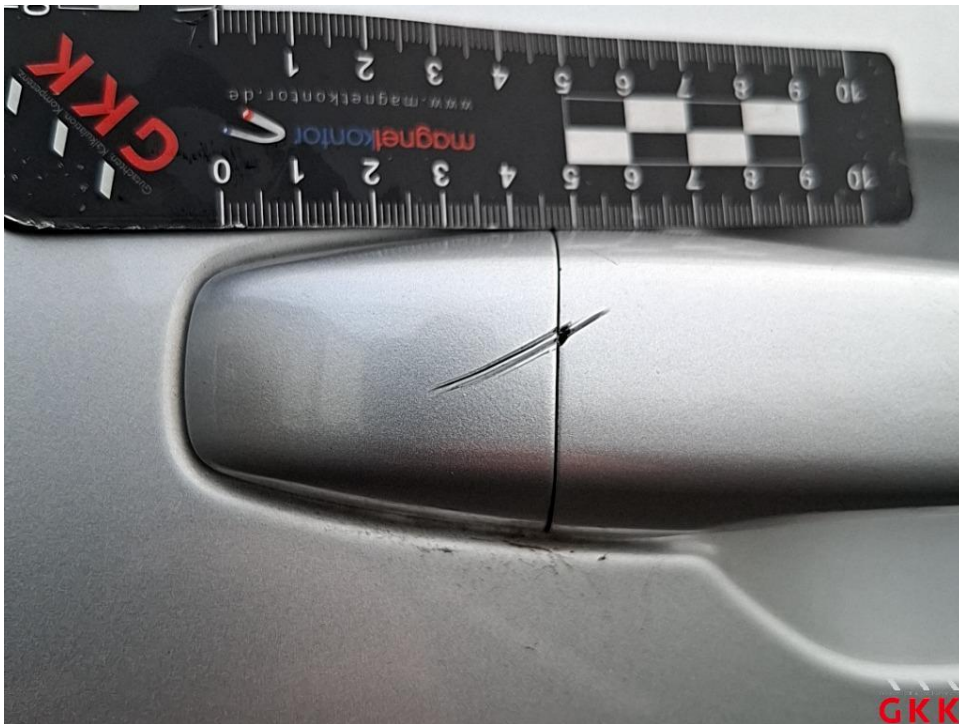
Bild 21 Tür vorne rechts, Griff -Blende-, verkratzt, lackieren

Bild 22 Tür vorne rechts, Griff -Blende-, verkratzt, lackieren

Seite rechts (Angaben ohne MwSt.)	Reparaturkosten:	ÜDV:
Tür vorne rechts Griff, verkratzt, lackieren (Bild 23, Bild 24)	123,80 €	61,90 €
Tür vorne rechts Griff -Blende-, verkratzt, lackieren (Bild 21, Bild 22)	80,20 €	40,10 €

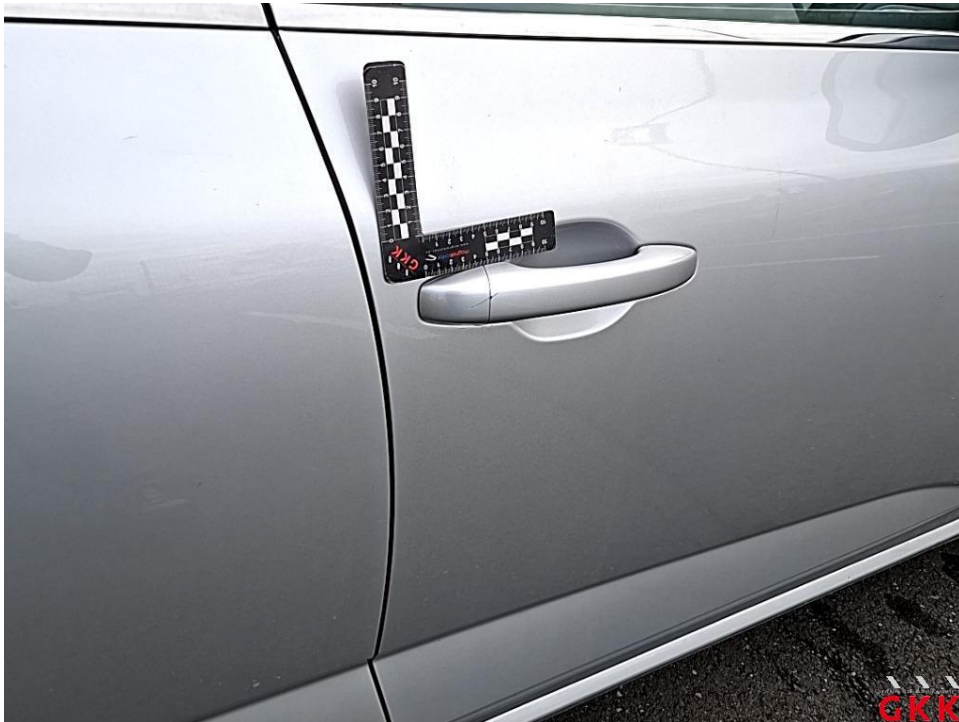
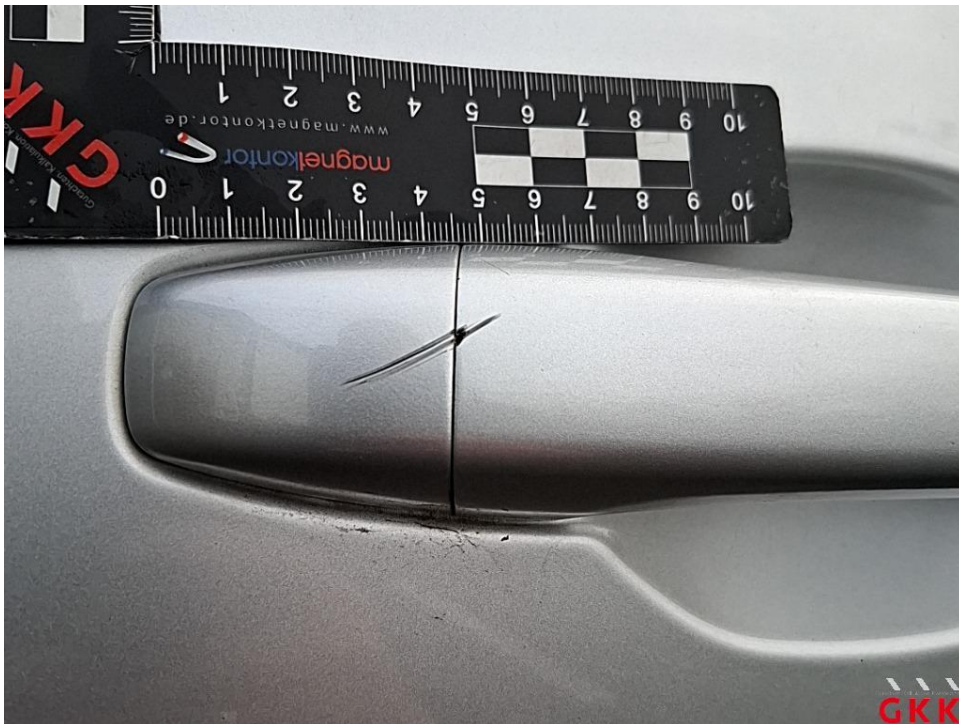
Bild 23 Tür vorne rechts, Griff, verkratzt, lackieren

Bild 24 Tür vorne rechts, Griff, verkratzt, lackieren

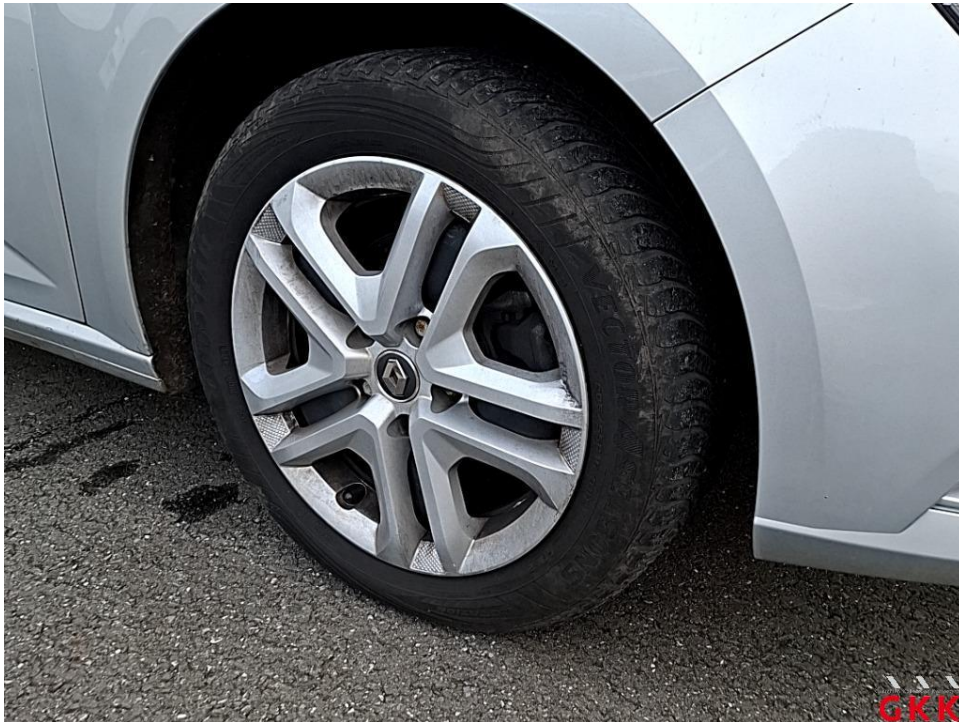
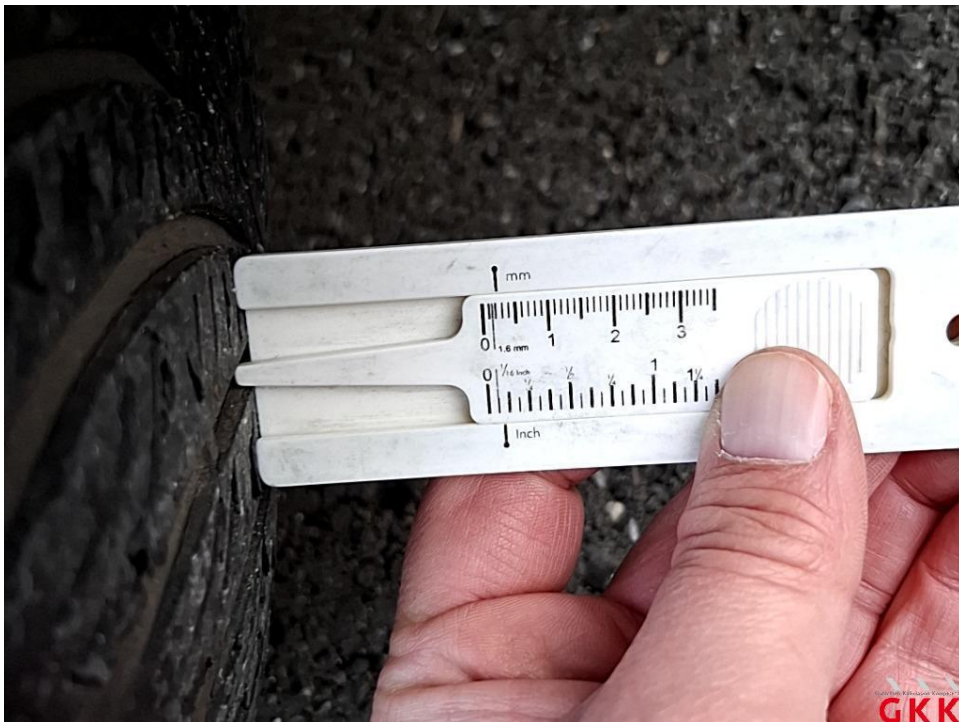
Bild 25 Reifen, vorne rechts, Untermaß, ersetzen

Bild 26 Reifen, vorne rechts, Untermaß, ersetzen

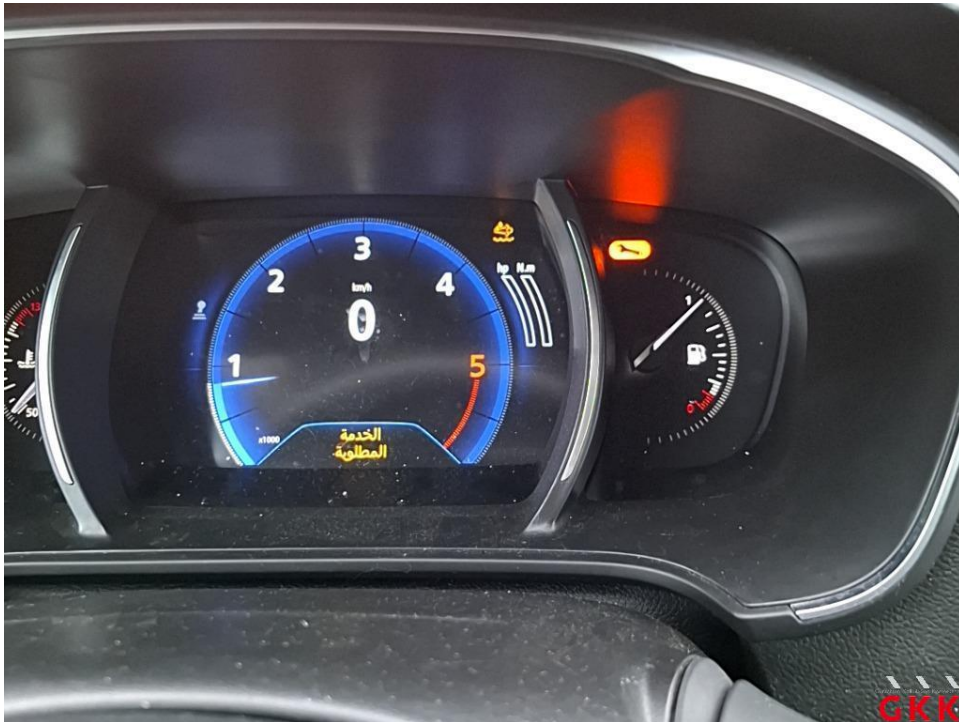
Bild 27 Kombiinstrument, Fehlerspeicher, aktiv, auslesen / prüfen
