ARTEON

Zustandsbericht / Minderwertgutachten

Erstzulassung	27.10.2022	Fahrzeugart	PKW
Hersteller	VW	Typ / Verkaufsbez.	Arteon Shooting Brake 1.4 eHybrid OPF DSG Elegance
Aufbauart	Kombi	Türen	5
Sitzplätze	5	Fahrzeug-Ident.-Nr.	WVWZZZ3HZPE502655
HSN / TSN	0603 / COR	Schlüssel-Nr.	10022685
Km-Stand abgelesen	114686	Nächste HU §29 StVZO	04 / 2028
Energiequelle / Kraftstoff	Hybr.B/E ext.aufl.	Zylinderanzahl	4 / Hybridantrieb
Leistung (kW)	115	Hubraum (ccm)	1395
Getriebe / Gänge	DSG / 6	Felgen	Leichtmetall
Farbe	Grau / Uni	Polster / Farbe	Teilleder / Anthrazit
Es wird unterstellt, dass die Gesamtlauflistung dem abgelesenen Km-Stand entspricht.

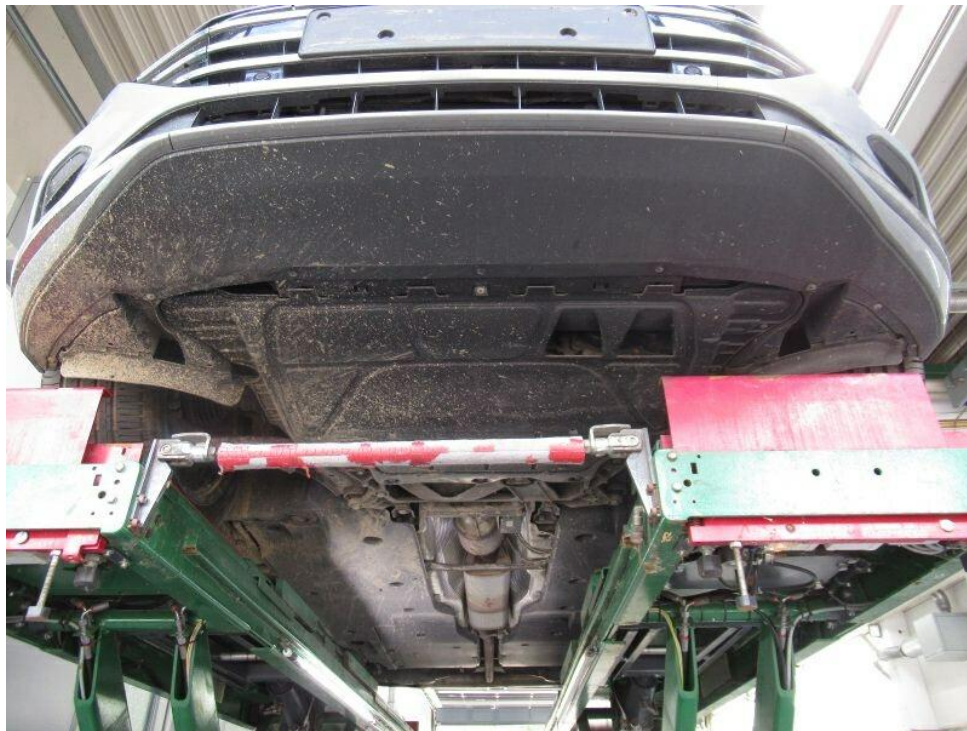
Bild 5 : Fahrzeugunterseite

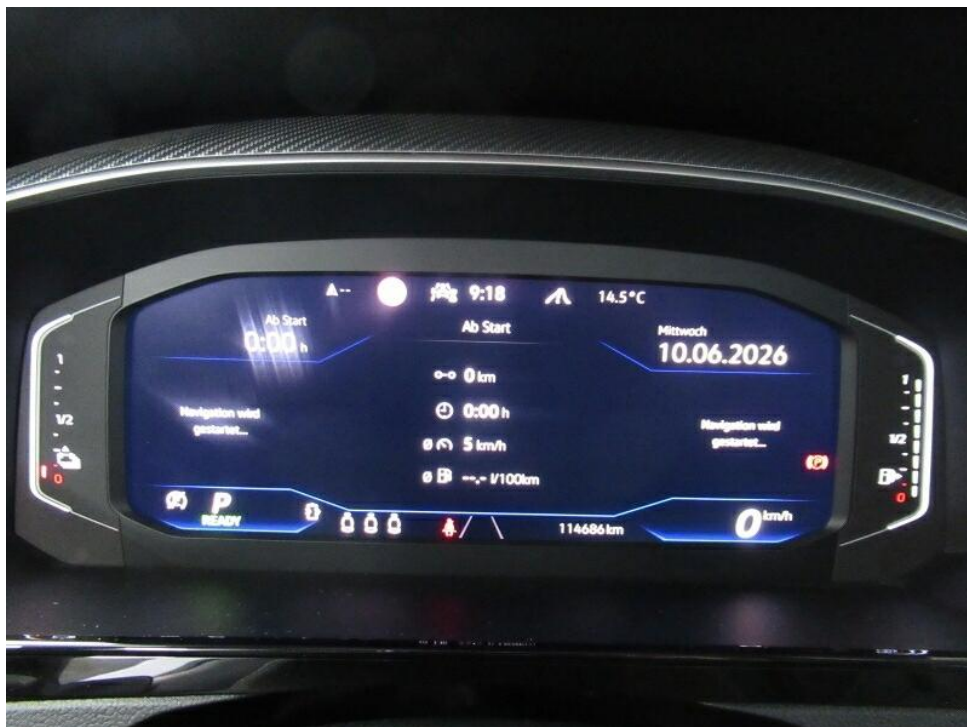
Bild 6 : Kombiinstrument (betriebsbereit) mit Km-Stand

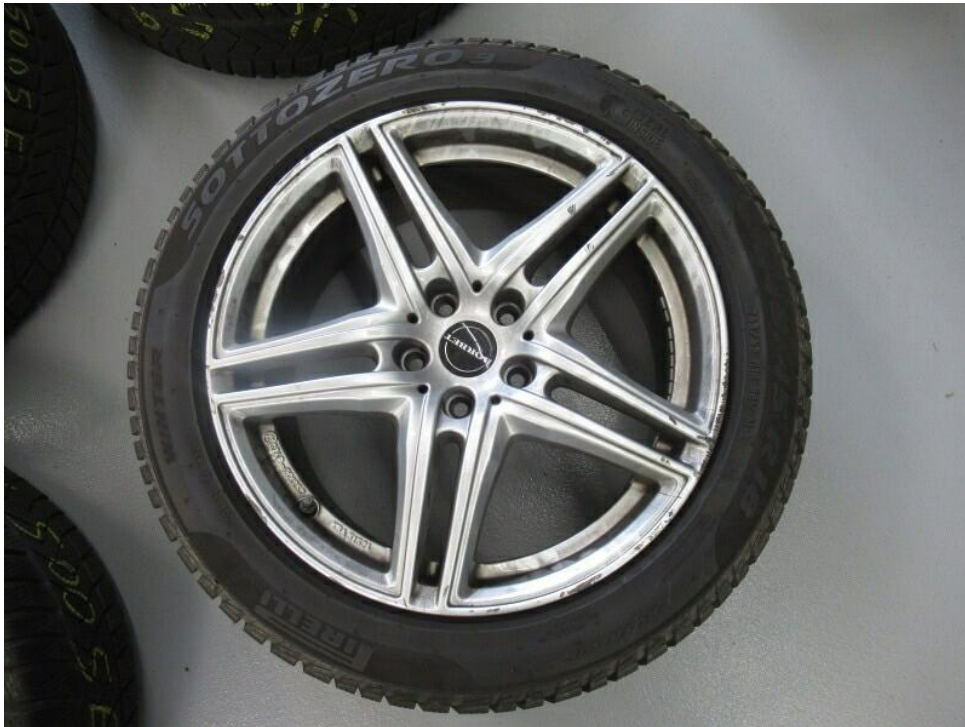
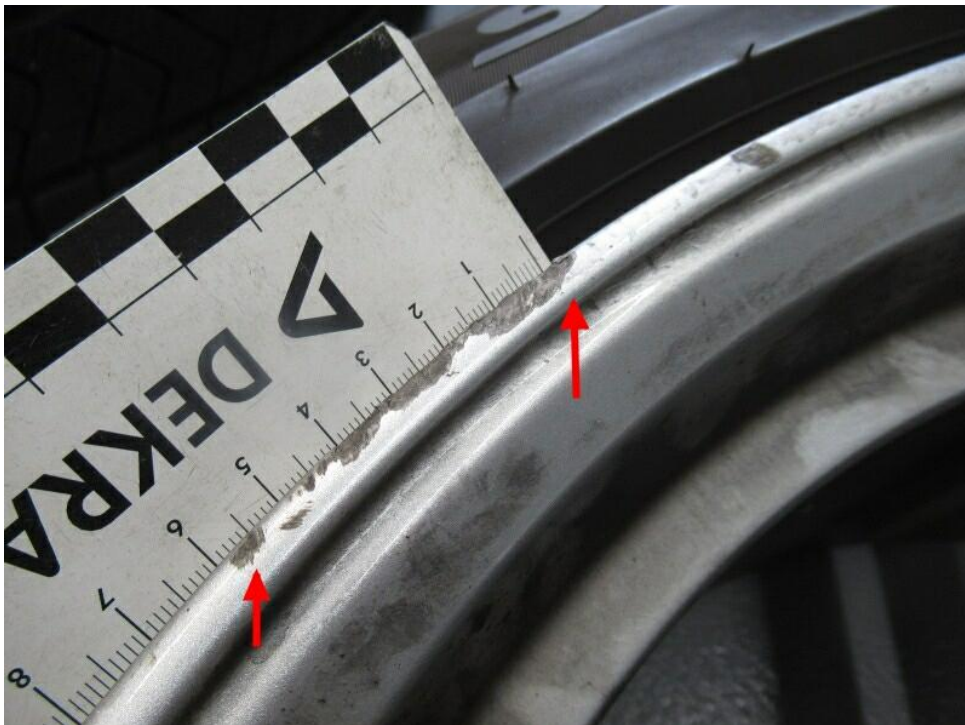
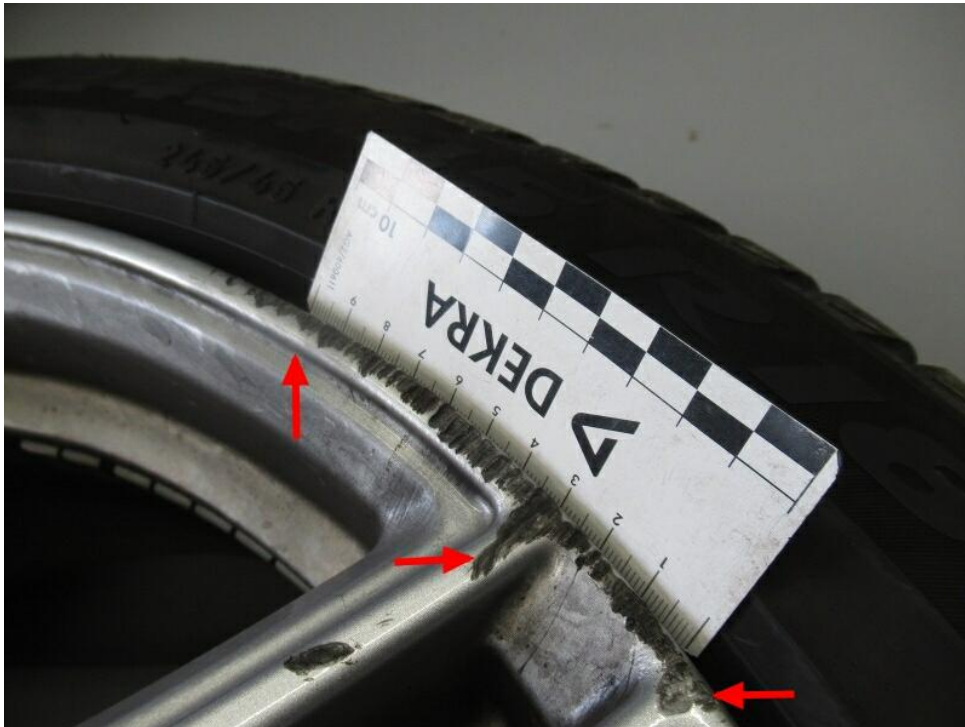
Bild 15 : Felge der Winterreifen vorne rechts zerkratzt

Bild 16 : Felge der Winterreifen vorne rechts zerkratzt

Bild 17 : Felge der Winterreifen vorne rechts zerkratzt

1. Felge der Winterreifen vorne rechts zerkratzt, instandsetzen (Bild 15, 16, 17)
2. Felge der Winterreifen hinten rechts zerkratzt, instandsetzen (Bild 18, 19, 20)
3. Glanzgedrehte Felge vorne links

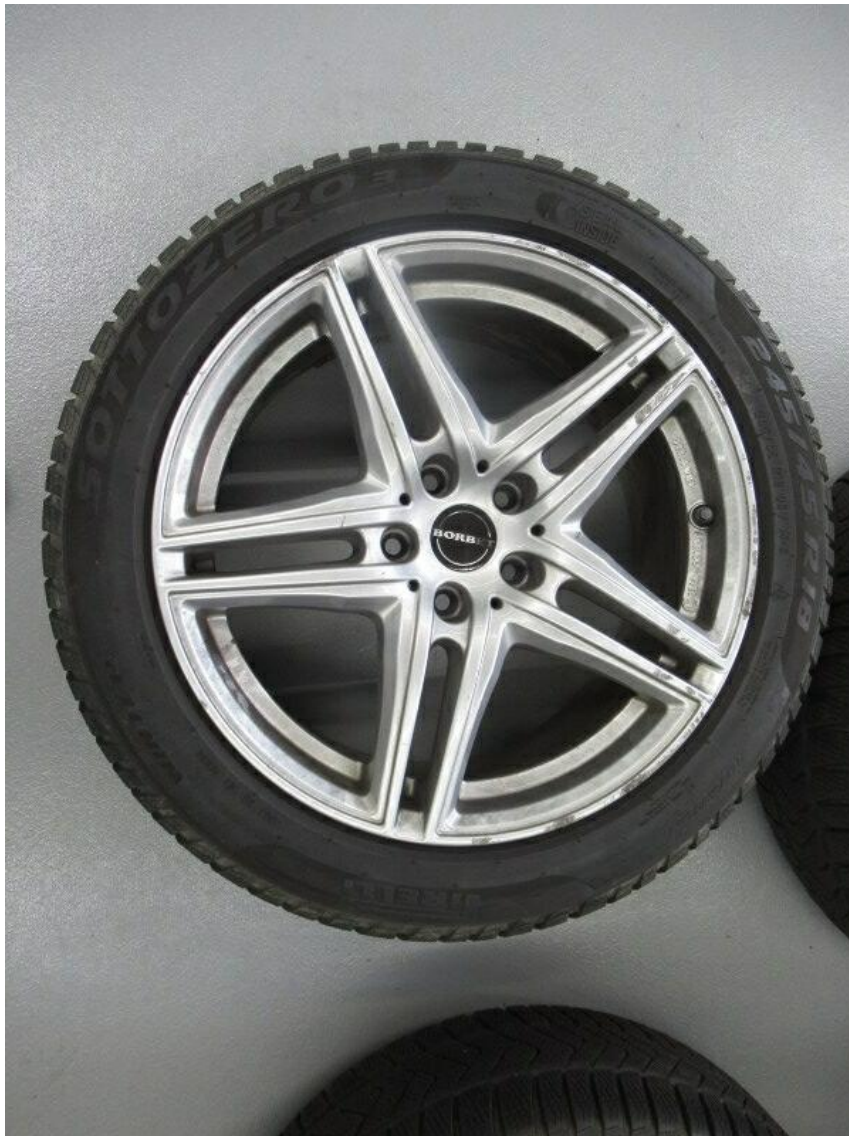
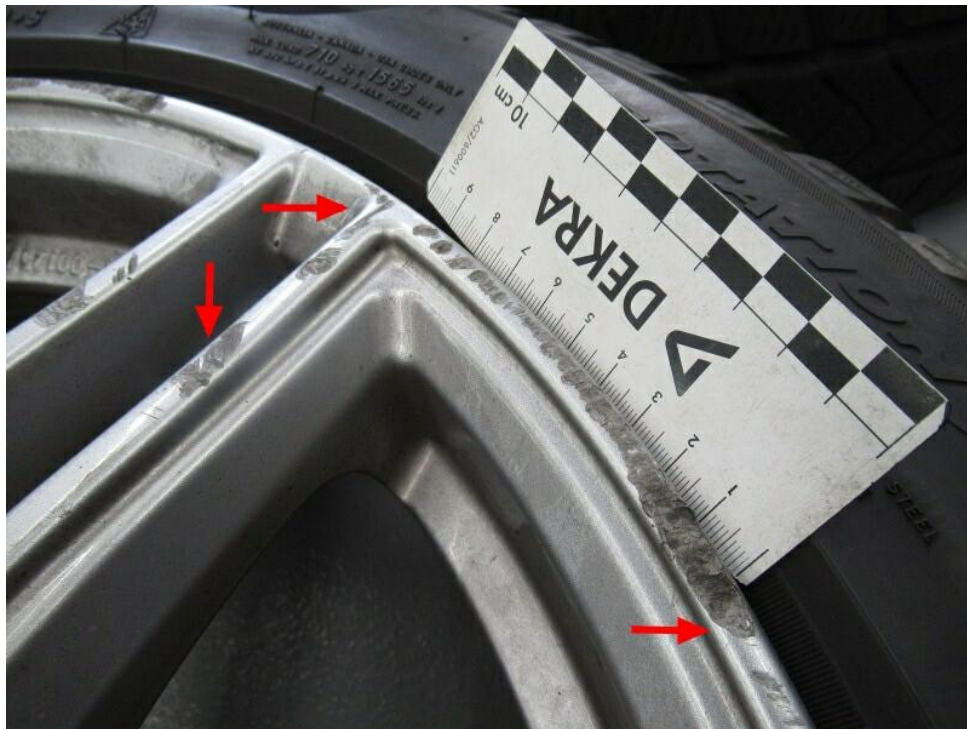
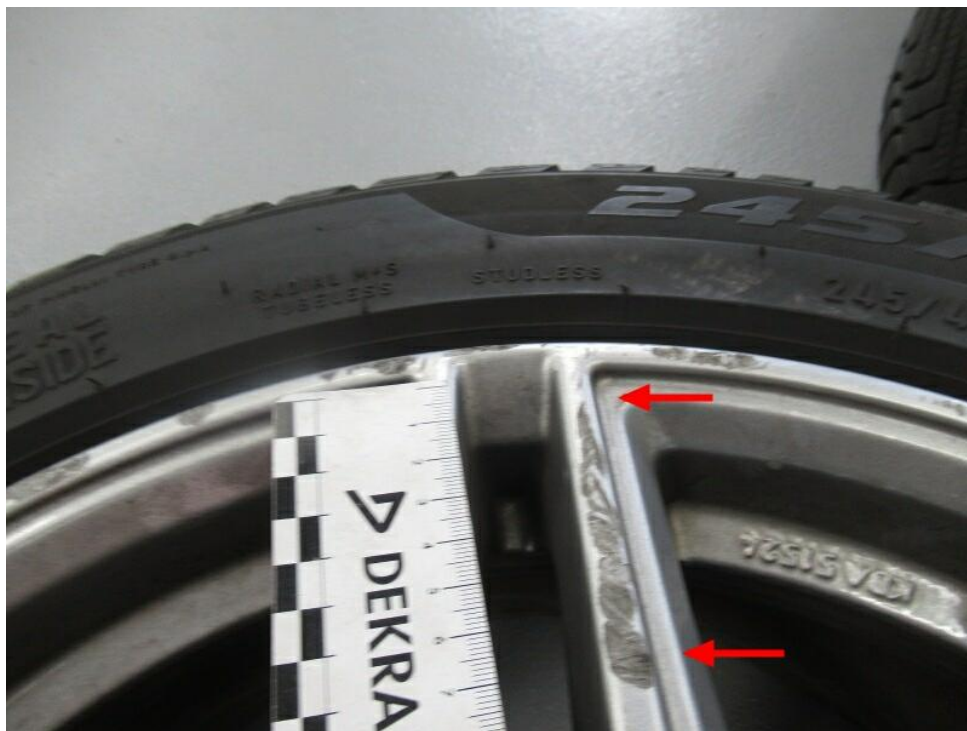
Bild 18 : Felge der Winterreifen hinten rechts zerkratzt

Bild 19 : Felge der Winterreifen hinten rechts zerkratzt

Bild 20 : Felge der Winterreifen hinten rechts zerkratzt

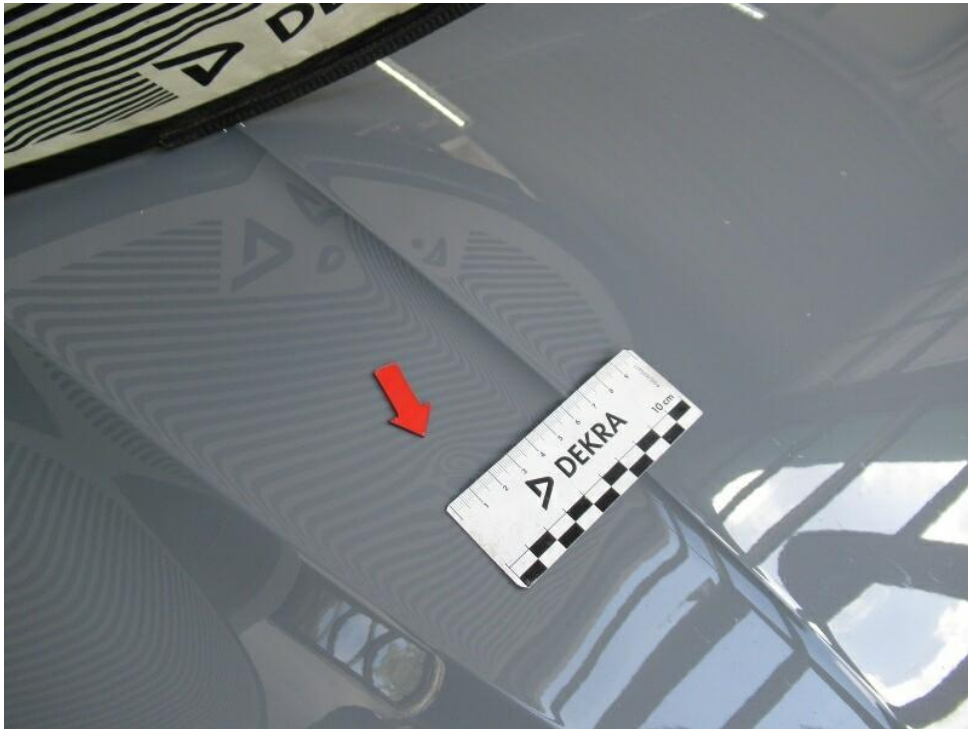
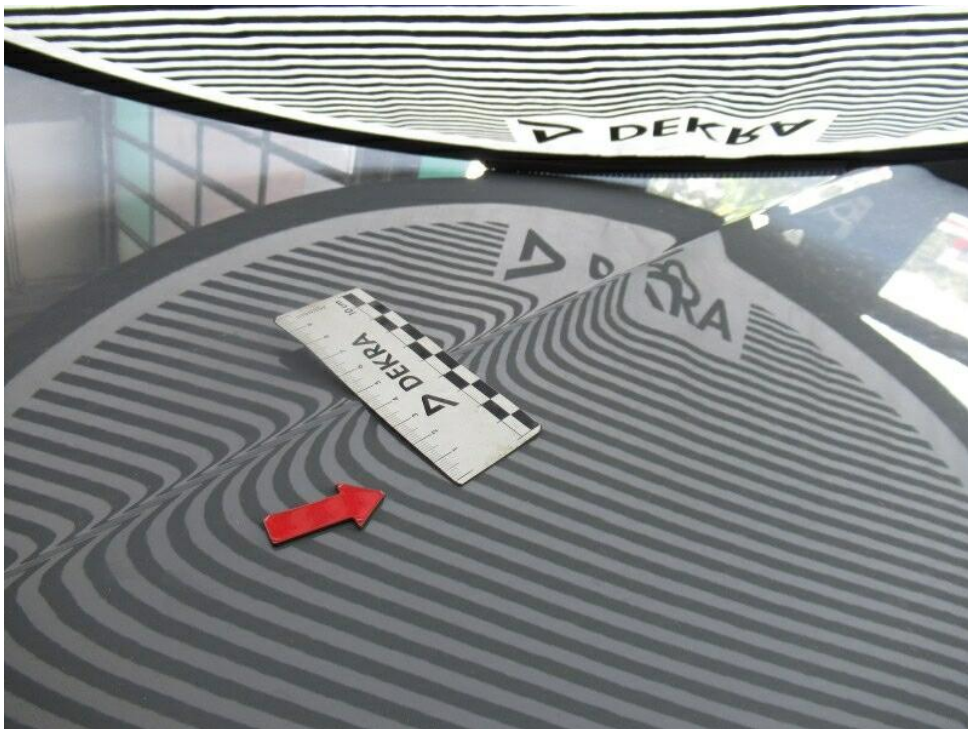
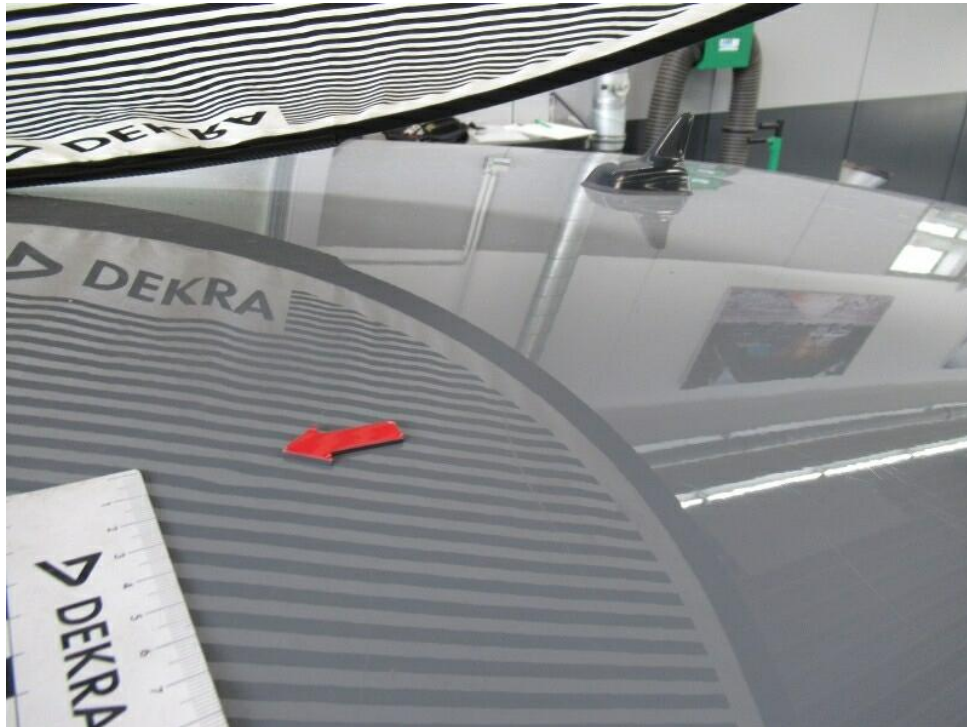
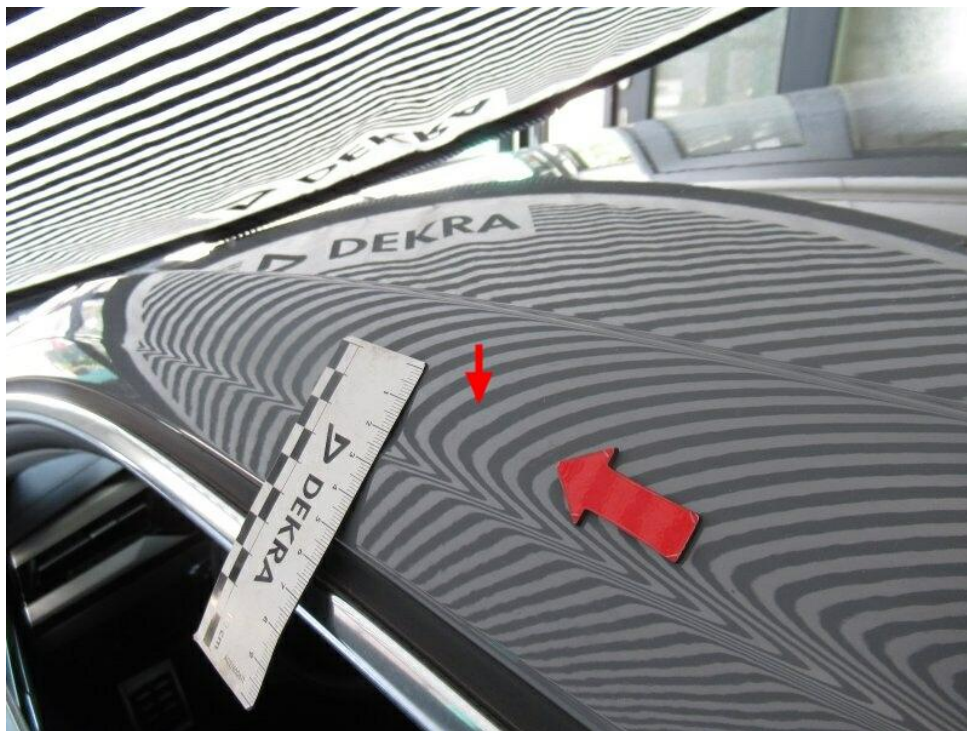
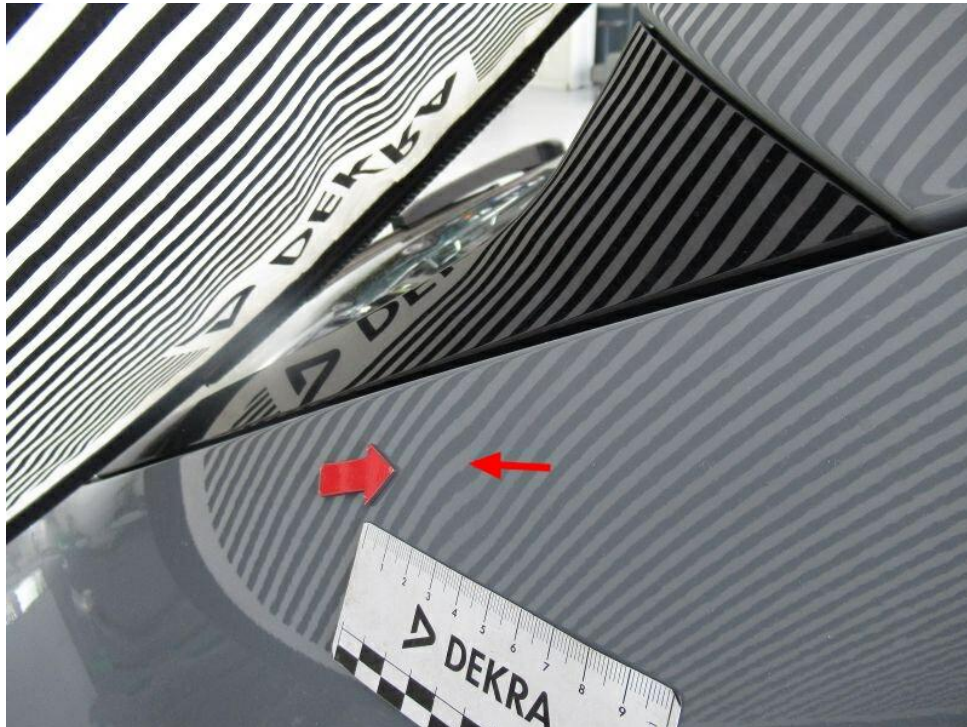
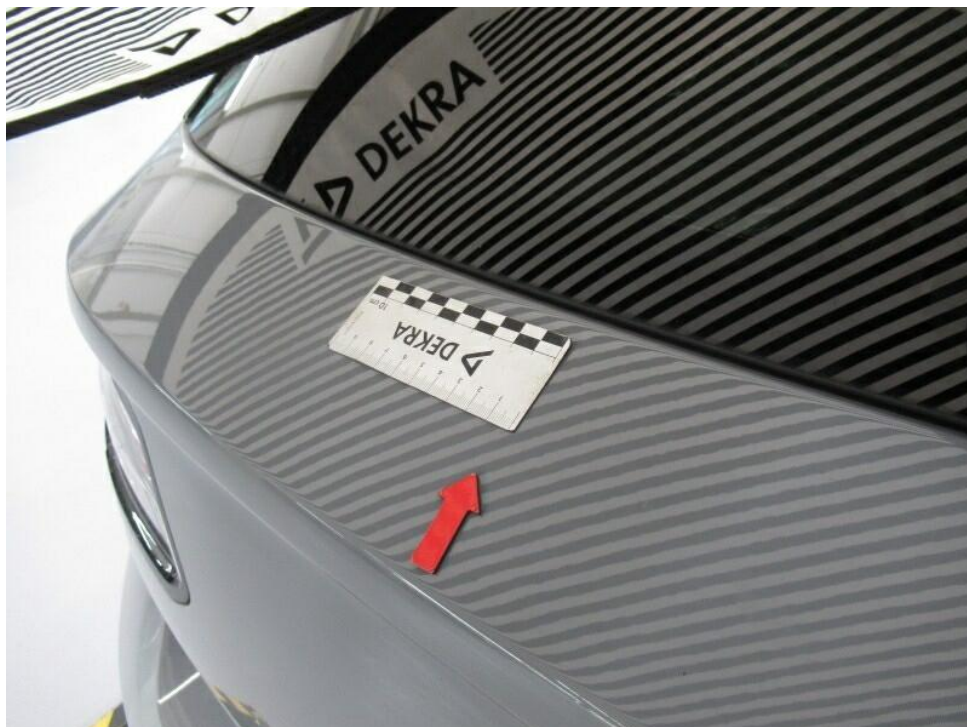
Bild 21 : nicht reparierter Hagelschaden

Bild 22 : nicht reparierter Hagelschaden

Bild 23 : nicht reparierter Hagelschaden

Bild 24 : nicht reparierter Hagelschaden

Bild 25 : nicht reparierter Hagelschaden

Bild 26 : nicht reparierter Hagelschaden

- zerkratzt, erneuern (Bild 27, 28, 29, 30)
4. T- Montierter Sommerreifen vorne rechts kein Seal- Reifen (nicht Pannensicher), erneuern
 5. T- Montierter Sommerreifen vorne links kein Seal- Reifen (nicht Pannensicher), erneuern
 6. nicht reparierter Hagelschaden, drücken (Bild 21, 22, 23, 24, 25, 26)

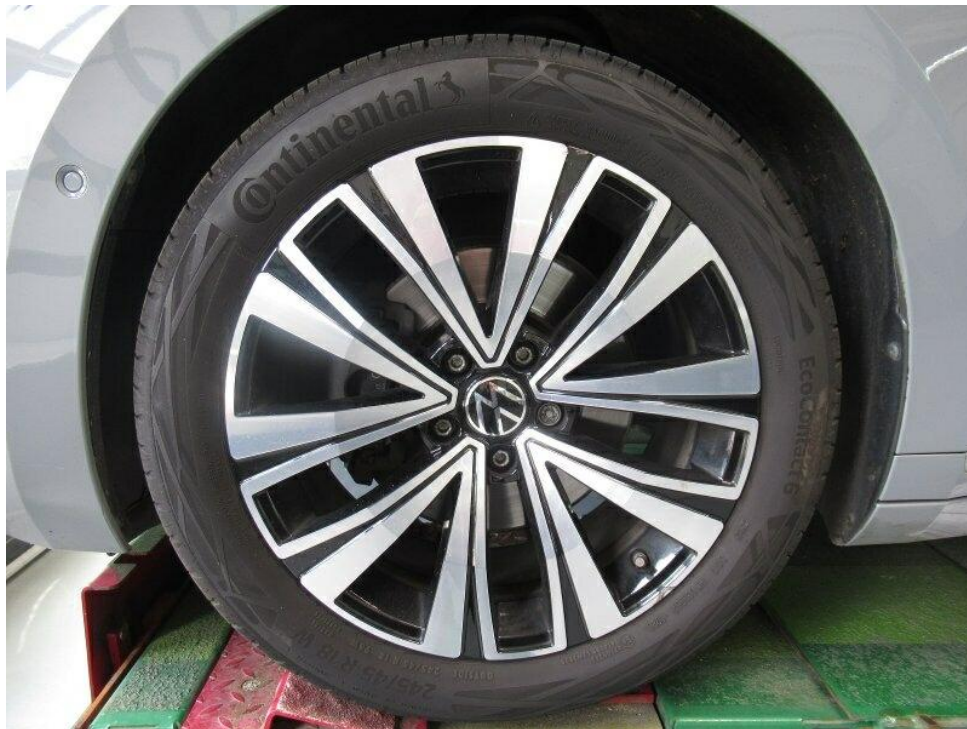
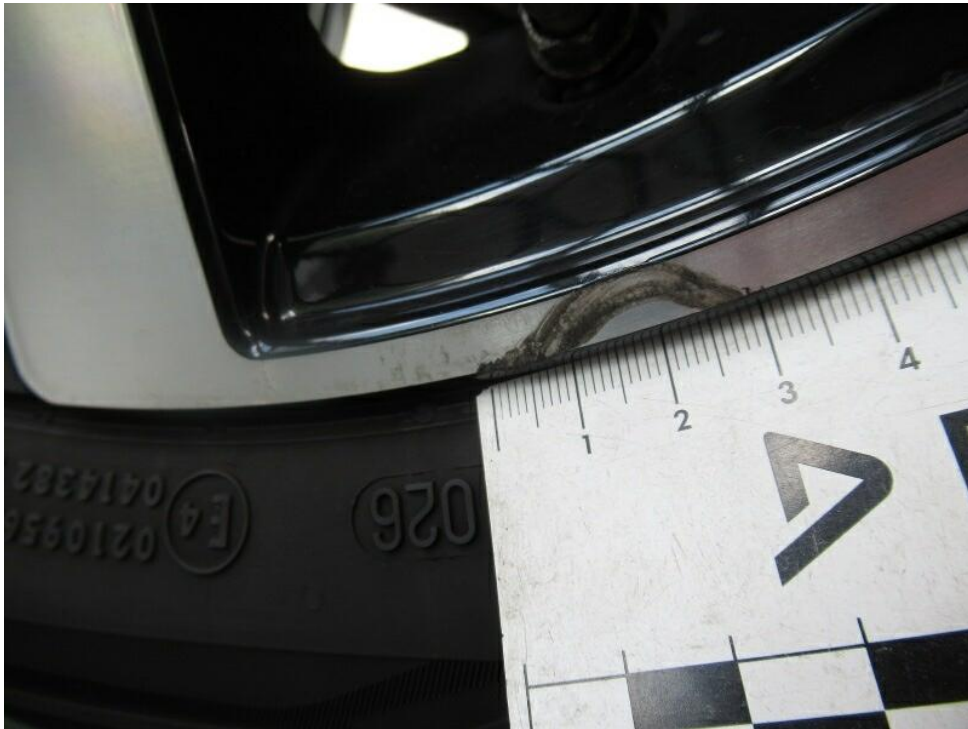
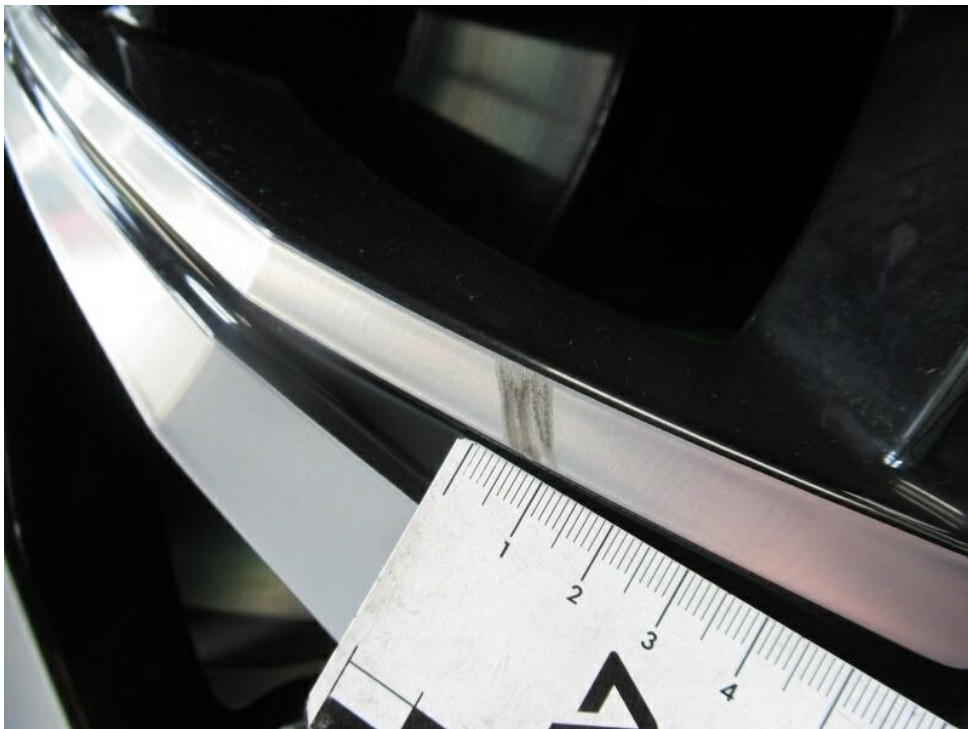
Bild 27 : Glanzgedrehte Felge vorne links zerkratzt

Bild 28 : Glanzgedrehte Felge vorne links zerkratzt

Bild 29 : Glanzgedrehte Felge vorne links zerkratzt

Bild 30 : Glanzgedrehte Felge vorne links zerkratzt
