## Fahrzeugbeschreibung

## Vehicle details

## Zustandsbericht

Inspection date: 21 Jul 2026  
**Protocol number: 46630858**  
Delivery date: 21 Jul 2026

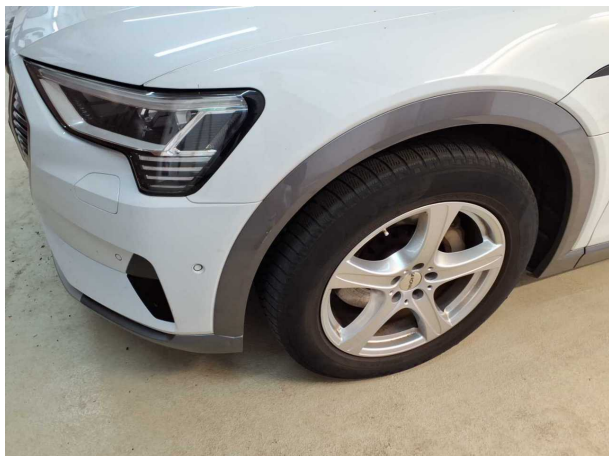
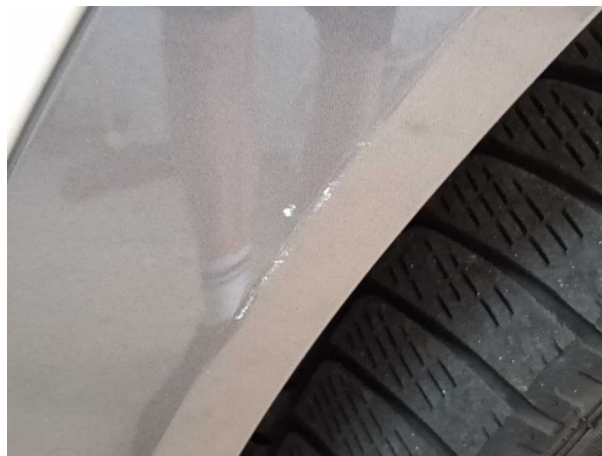
**Damage #2:** Mudguard - left side: Wheel well extension - Scratched...  
- Replace

**Damage #2:** Mudguard - left side: Wheel well extension -  
Scratched - Replace

| No. | Component group | Description |
|---|---|---|
| 2 | Mudguard - left side | Wheel well extension - Scratched - Replace |

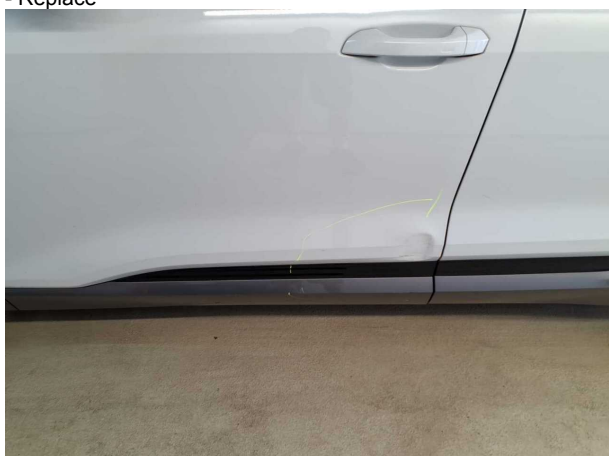
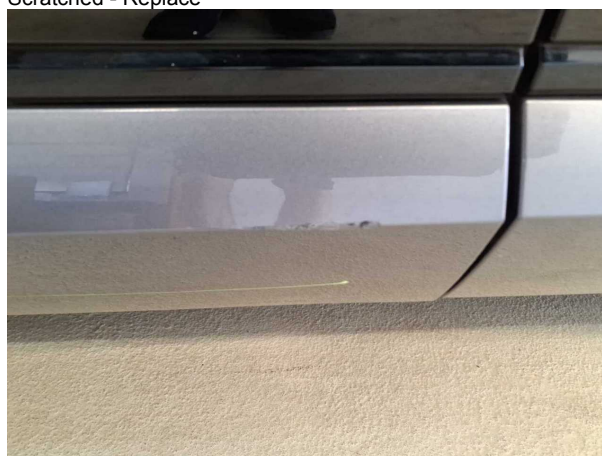
**Damage #3:** Door - front left side: Brightware - lower - Scratched -  
Replace

**Damage #3:** Door - front left side: Brightware - lower -  
Scratched - Replace

| No. | Component group | Description |
|---|---|---|
| 3 | Door - front left side | Brightware - lower - Scratched - Replace |

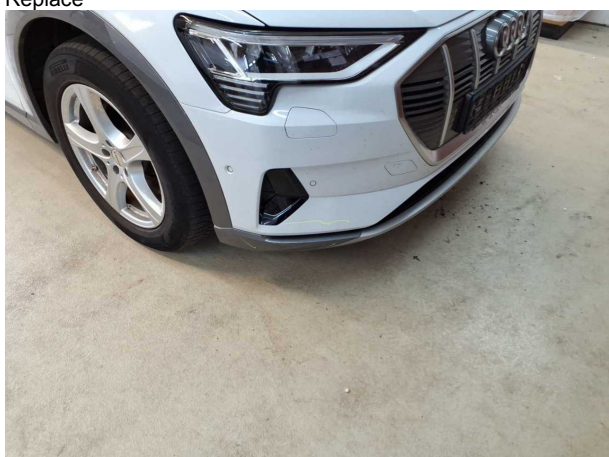
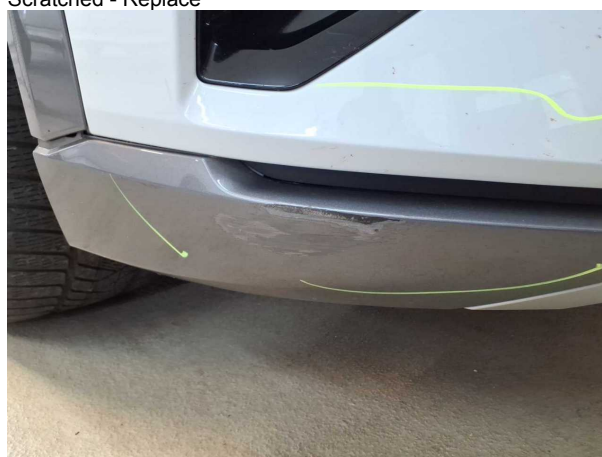
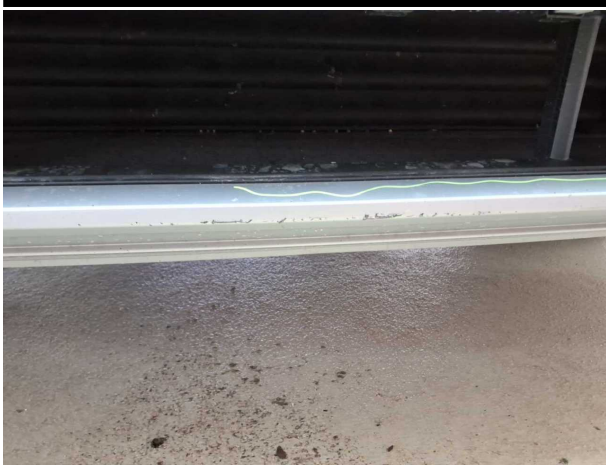
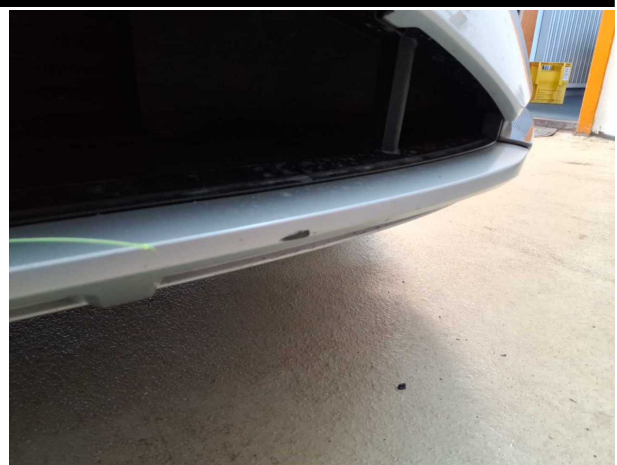
**Damage #4:** Front bumper: Spoiler - Scratched - Replace

| No. | Component group | Description |
|---|---|---|
| 4 | Front bumper | Spoiler - Scratched - Replace |

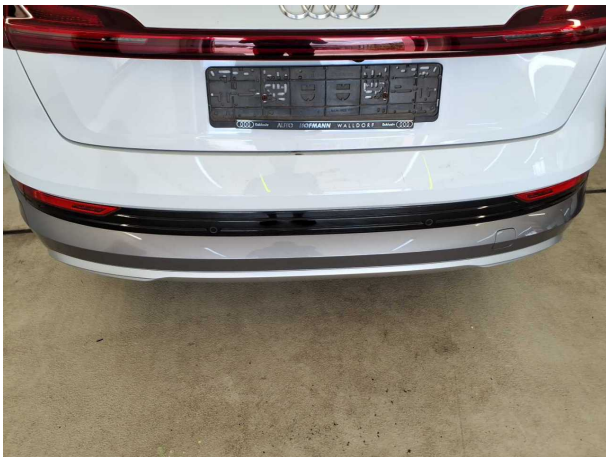
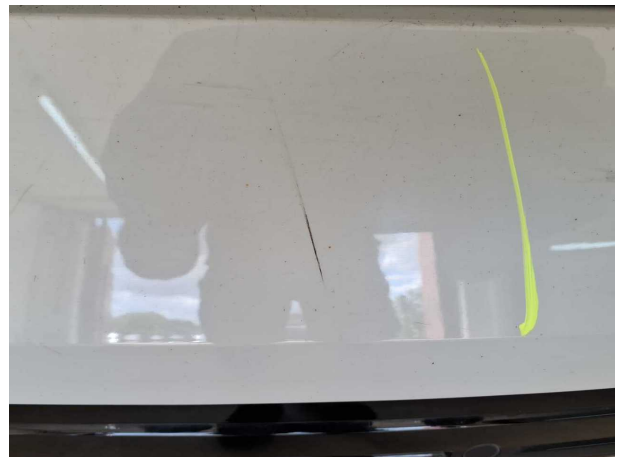
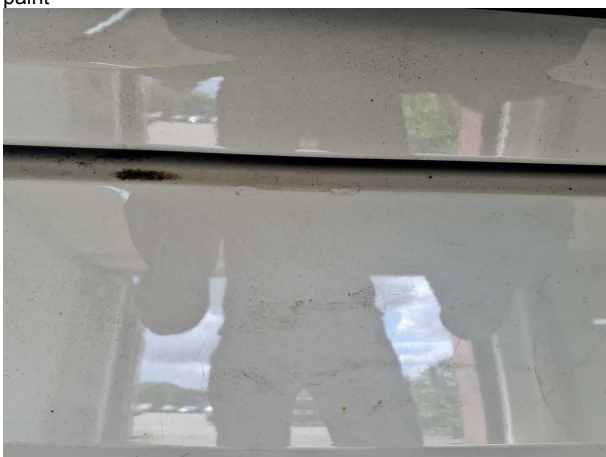
**Damage #5:** Rear bumper: Rear bumper - Scratched - Repair and paint

| No. | Component group | Description |
|---|---|---|
| 5 | Rear bumper | Rear bumper - Scratched - Repair and paint |

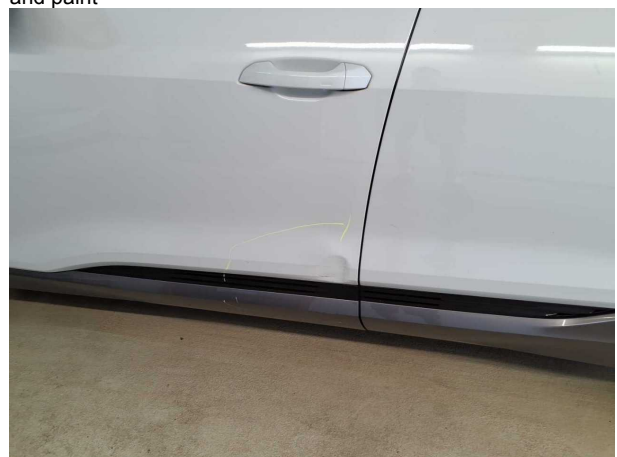
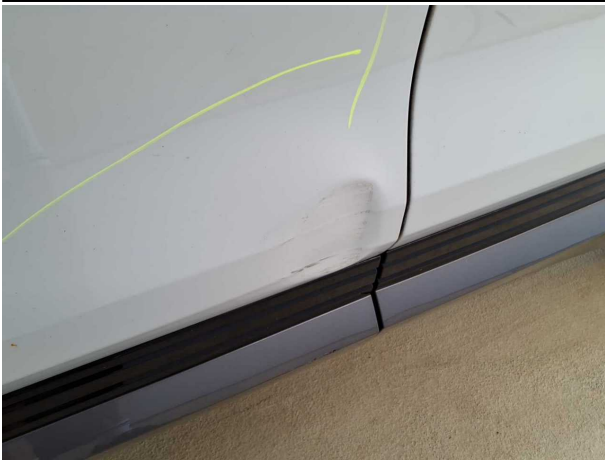
**Damage #6:** Door - front left side: Door - Deformed - Replace

| No. | Component group | Description |
|---|---|---|
| 6 | Door - front left side | Door - Deformed - Replace |

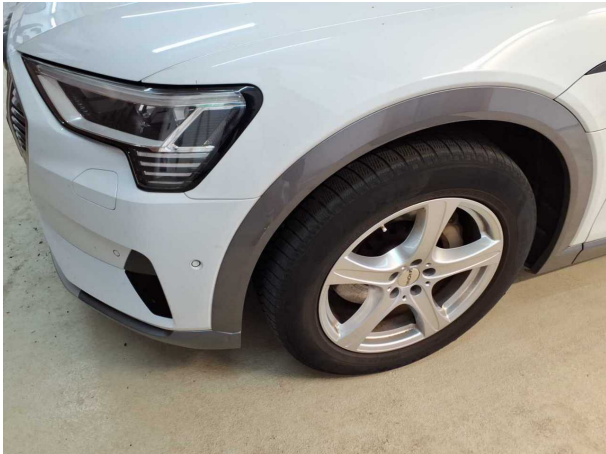
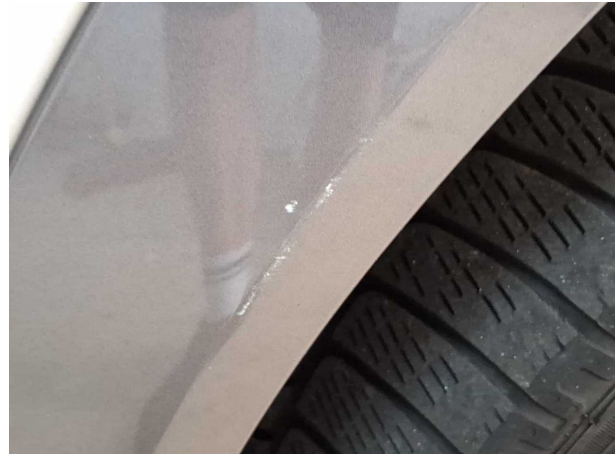
**Beschädigung #2:** Kotflügel links: Radhausverbreiterung - verkratzt / verschürft - erneuern

| Nr. | Bauteilgruppe | Beschreibung |
|---|---|---|
| 2 | Kotflügel links | Radhausverbreiterung - verkratzt / verschürft - erneuern |

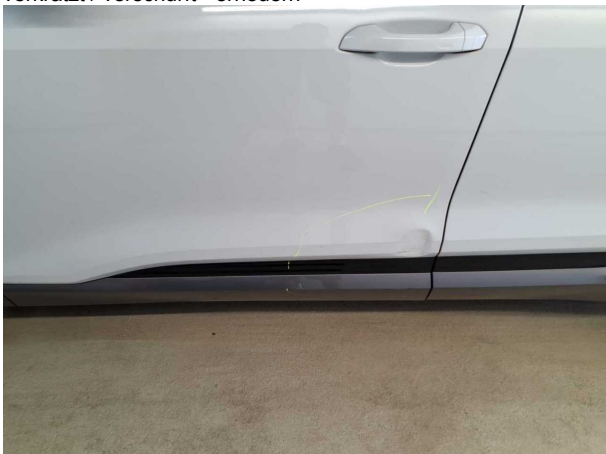
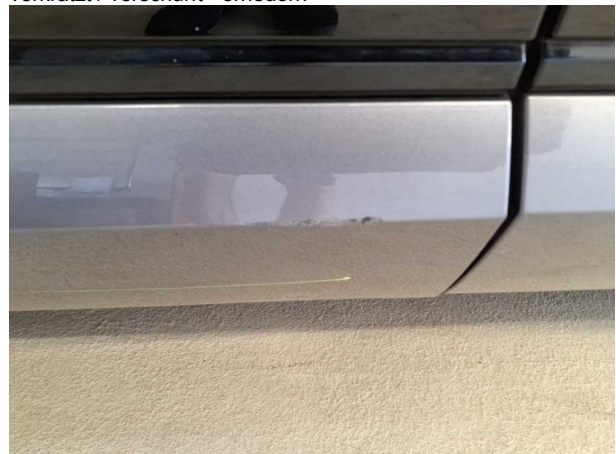
**Beschädigung #3:** Tür vorn links: Zierleiste unten - verkratzt / verschürft - erneuern

| Nr. | Bauteilgruppe | Beschreibung |
|---|---|---|
| 3 | Tür vorn links | Zierleiste unten - verkratzt / verschürft - erneuern |

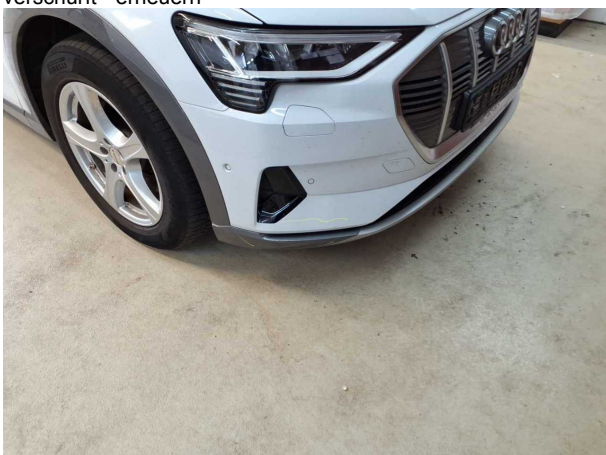
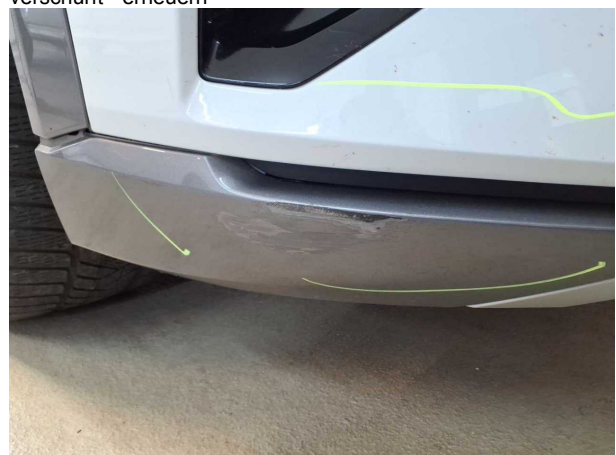
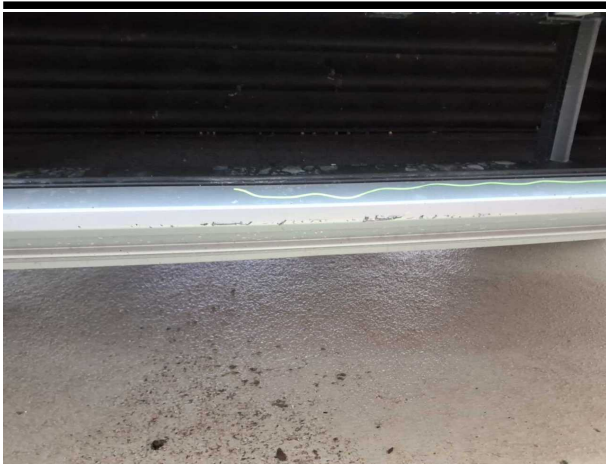
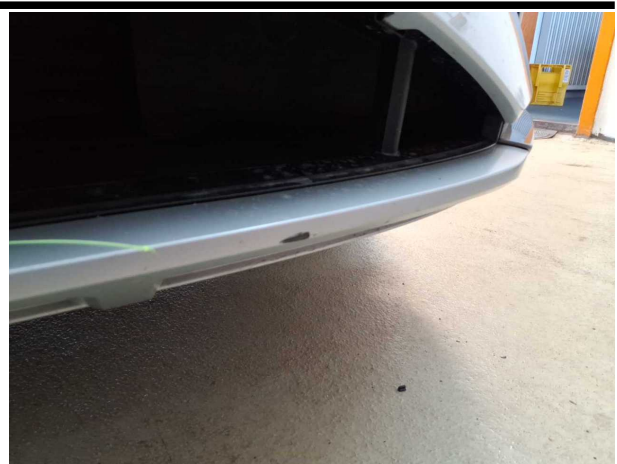
**Beschädigung #4:** Stossfänger vorn: Spoiler - verkratzt / verschürft - erneuern

**Beschädigung #4:** Stossfänger vorn: Spoiler - verkratzt / versch...  
- erneuern

**Beschädigung #4:** Stossfänger vorn: Spoiler - verkratzt /  
verschürft - erneuern

| Nr. | Bauteilgruppe | Beschreibung |
|---|---|---|
| 4 | Stoßfänger vorn | Spoiler - verkratzt / verschürft - erneuern |

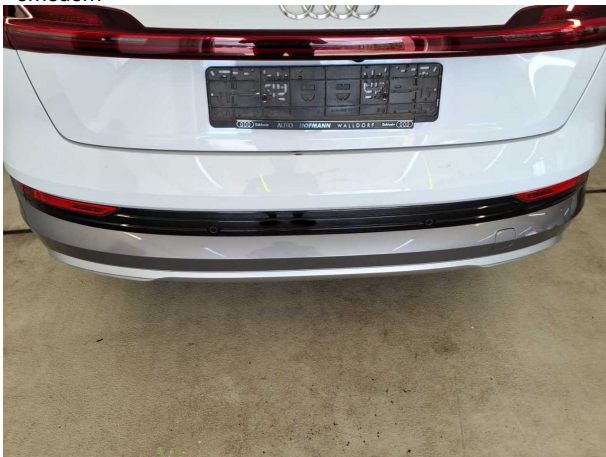
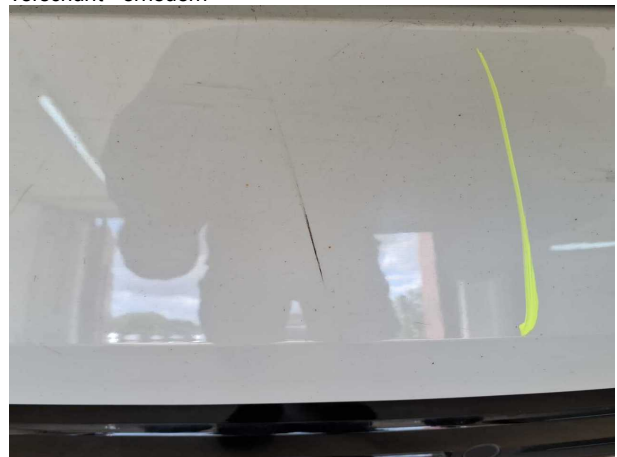
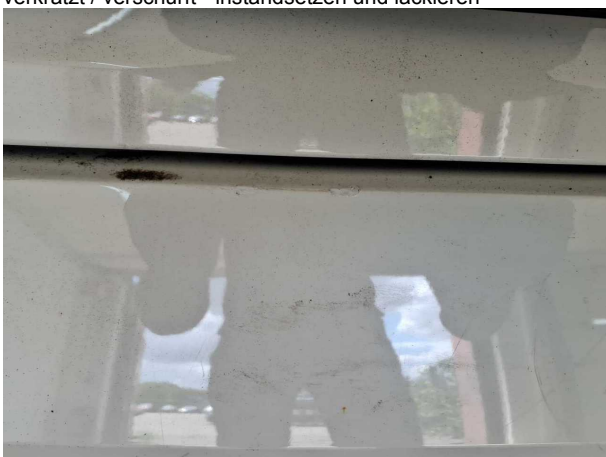
**Beschädigung #5:** Stossfänger hinten: Stossfänger hinten -  
verkratzt / verschürft - instandsetzen und lackieren

| Nr. | Bauteilgruppe | Beschreibung |
|---|---|---|
| 5 | Stoßfänger hinten | Stoßfänger hinten - verkratzt / verschürft - instandsetzen und lackieren |

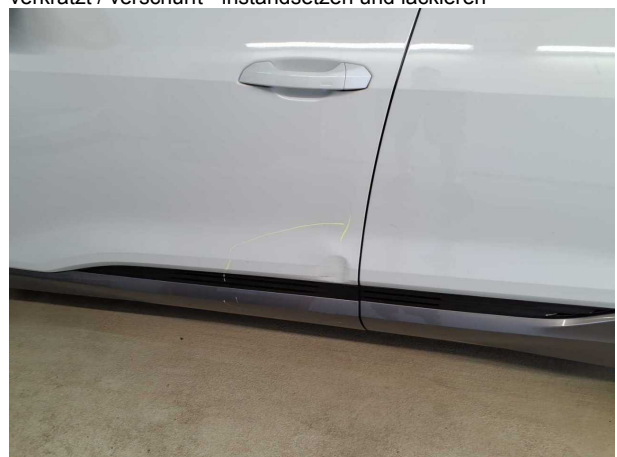
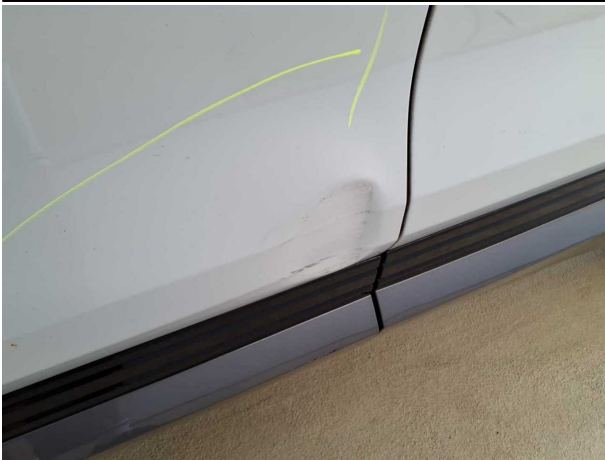
**Beschädigung #6:** Tür vorn links: Tür - verformt - erneuern

| Nr. | Bauteilgruppe | Beschreibung |
|---|---|---|
| 6 | Tür vorn links | Tür - verformt - erneuern |
