LPSVSEDEENL077346

## Zustandsbericht

**TÜV SÜD Auto Service GmbH**  
Römeräcker 1  
76351 Linkenheim - Hochstetten

Inspection date: 19 Jun 2026  
**Protocol number: 46054127**  
Delivery date: 19 Jun 2026

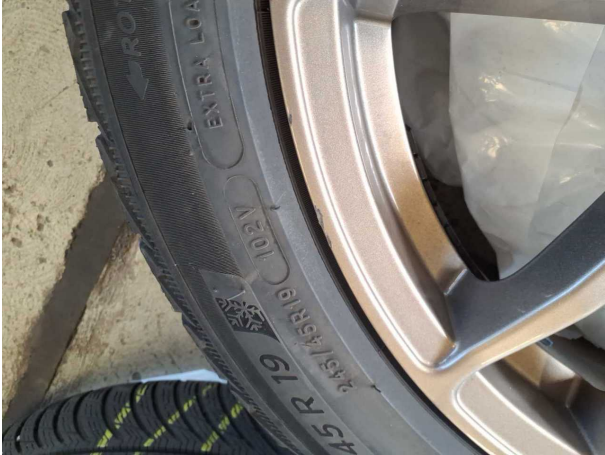
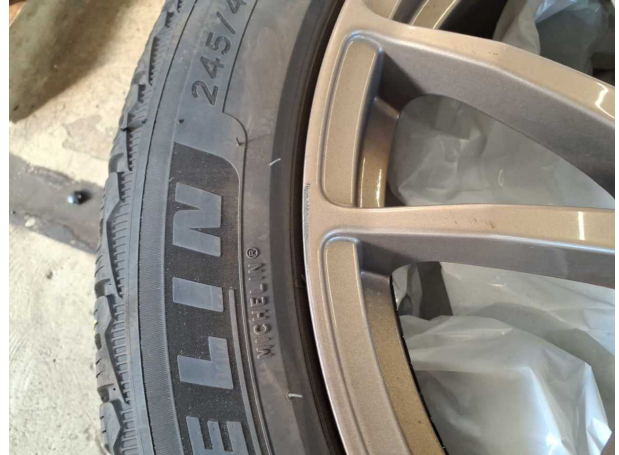
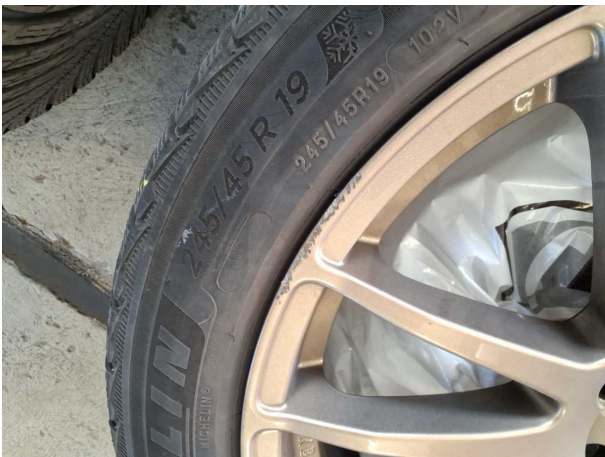
No.	Component group	Description
1	2nd wheel set	3 alloy rims - Scratched - Loss in value

**Damage #1:** 2nd wheel set: 3 alloy rims - Scratched - Loss in value

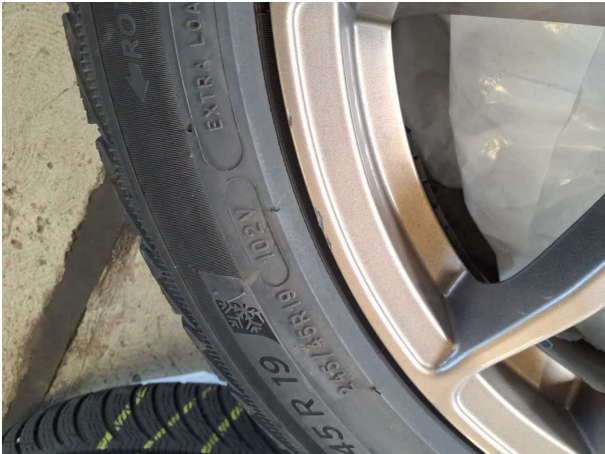
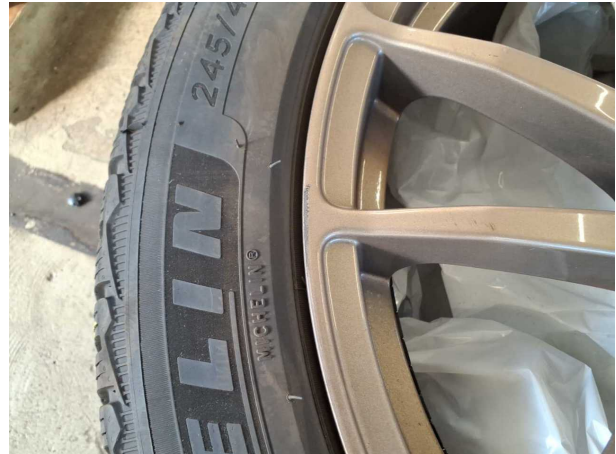
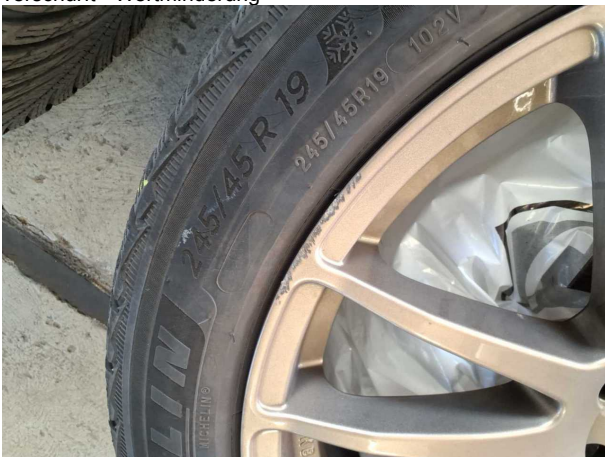
Nr.	Bauteilgruppe	Beschreibung
1	2.Radsatz	3 Leichtmetallfelgen - verkratzt / verschürft - Wertminderung

**Beschädigung #1:** 2.Radsatz: 3 Leichtmetallfelgen - verkratzt / verschürft - Wertminderung
