## EG - Übereinstimmungsbescheinigung

# Zustandsbericht/Minderwertgutachten-Leasing

Erstzulassung	03.08.2022	Letzte Zulassung	03.08.2022
Hersteller	VW	Typ / Verkaufsbez.	T-Cross 1.0 TSI OPF DSG Style
Aufbauart	Geländewagen	Türen	5
Sitzplätze	5	Fahrzeug-Ident.-Nr.	WVGZZZC1ZNY069678
HSN / TSN	0603 / CNI	Schlüssel-Nr.	40528906
Km-Stand abgelesen	53576	Nächste HU §29 StVZO	08 / 2027
Energiequelle / Kraftstoff	Benzin	Zylinderanzahl	3 / Reihenmotor
Leistung (kW)	81	Hubraum (ccm)	999
Schadstoffklasse:	EURO6;WLTP;AP;PI/CI; M, N1 I	Antriebsart	Frontantrieb
Getriebe / Gänge	DSG / 7	Felgen	Leichtmetall
Farbe	Pure white (C9A) / Uni	Polster / Farbe	Leder/Stoff / Grau/Schwarz/Braun

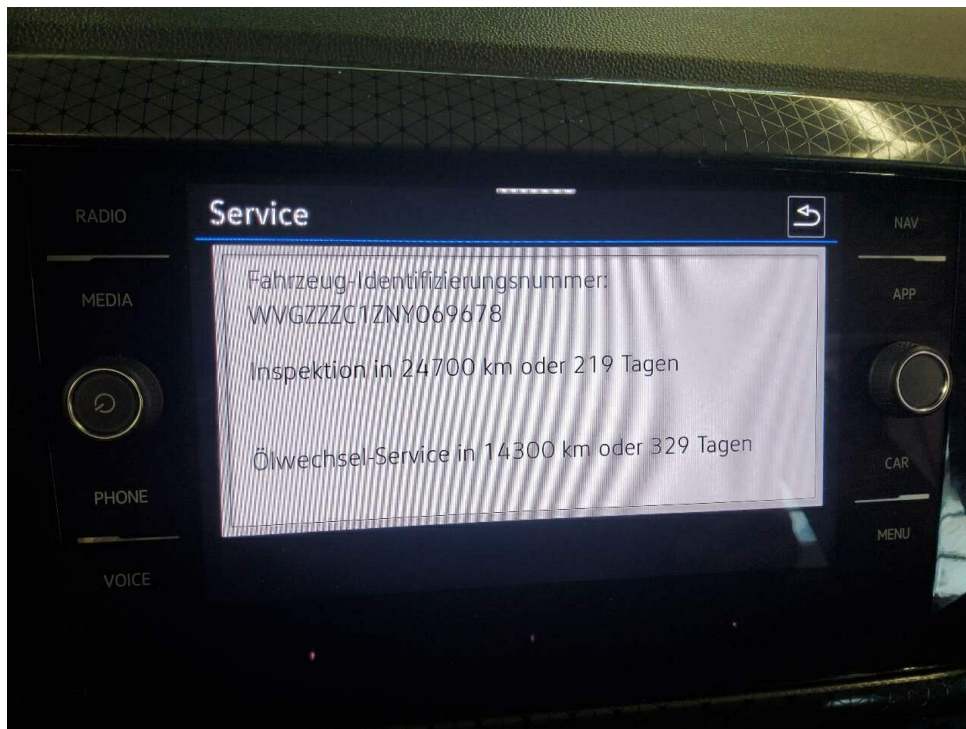
Bild 7 : Serviceintervallanzeige

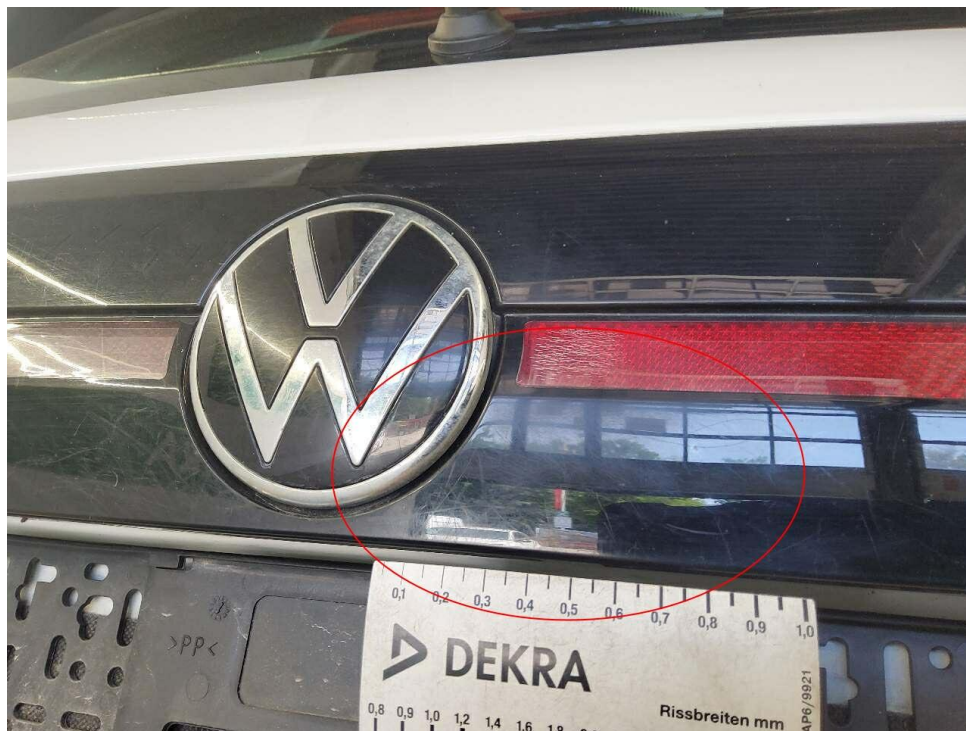
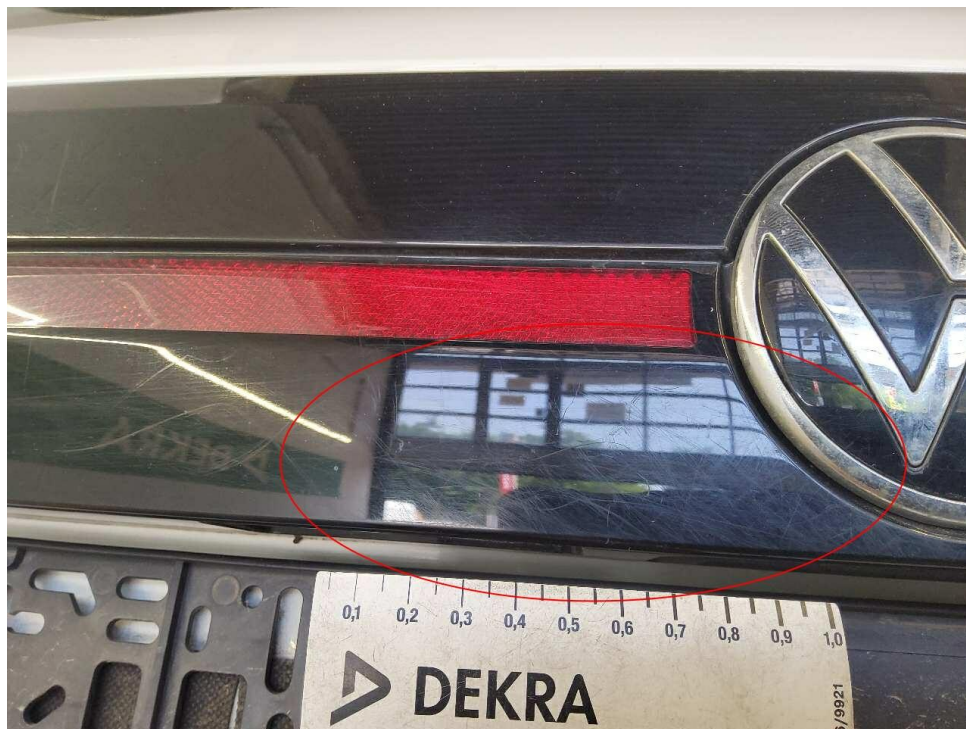
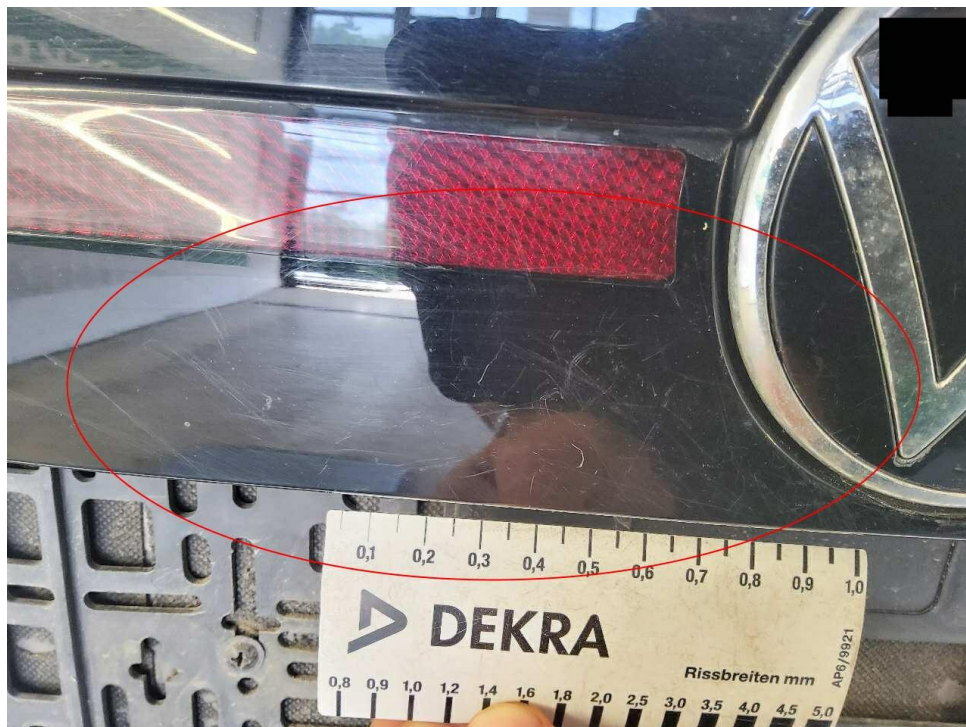
Bild 17 : Heckklappe, Lichtleiste, zerkratzt

Bild 18 : Heckklappe, Lichtleiste, zerkratzt

Bild 19 : Heckklappe, Lichtleiste, zerkratzt

Bild 20 : Heckklappe, Lichtleiste, zerkratzt

Bild 21 : Heckklappe, Lichtleiste, zerkratzt

1. Füllflasche Pannenset, abgelaufen (11/2025), erneuern (Bild 14)
2. Abdeckung Wischer hinten fehlt, erneuern
3. Frontscheibe, Steinschlag mit Rissbildung, erneuern (Bild 15, 16)
4. Heckklappe, Lichtleiste, zerkratzt, erneuern (Bild 17, 18, 19, 20, 21)
5. Brems Scheiben hinten, Riefenbildung, Tragbild mangelhaft, erneuern (Bild

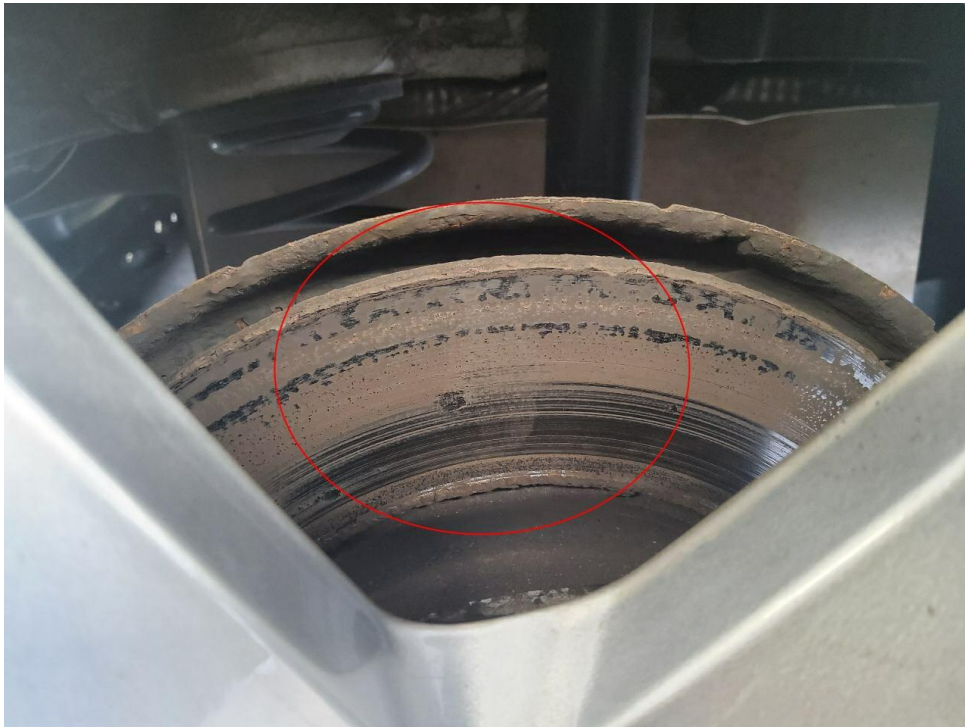
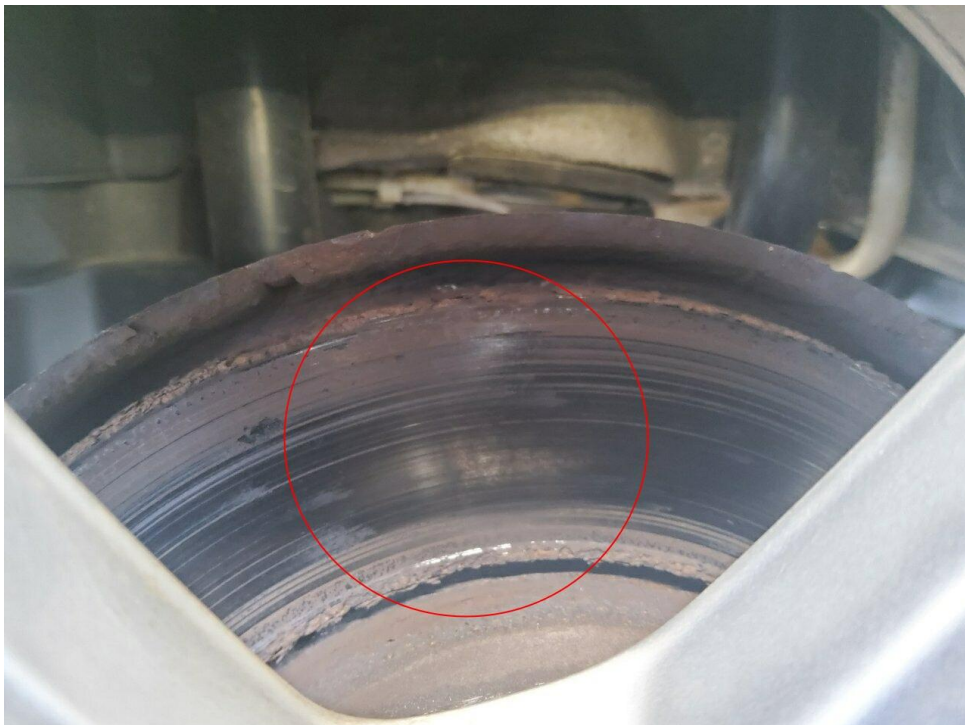
Bild 22 : Bremsscheiben hinten, Riefenbildung, Tragbild mangelhaft

Bild 23 : Bremsscheiben hinten, Riefenbildung, Tragbild mangelhaft

22, 23)
