Zustandsbericht / Minderwertgutachten

K CC2532

0210003894
Mobility Concept GmbH, Grünwalder Weg 34, 82041 Oberhaching
08.06.2026
08.06.2026, 11:35 Uhr, durch Herrn Tony Hanovsky bei DEKRA Automobil GmbH
Station Rastatt, JAWA-Kundencenter, Mercedesstr. 1, 76437 Rastatt ohne
Anwesenheit einer bevollmächtigten Person.

Erstzulassung	05.11.2024	Fahrzeugart	PKW
Hersteller	MERCEDES-BENZ	Typ / Verkaufsbez.	CLA 180 Shooting Brake 7G-DCT Edition AMG Line
Aufbauart	Limousine	Türen	5
Sitzplätze	5	Fahrzeug-Ident.-Nr.	W1K5M8EB4SN536769
HSN / TSN	2222 / BOO	Schlüssel-Nr.	10082069
Km-Stand abgelesen	35430	Nächste HU §29 StVZO	11 / 2027
Energiequelle / Kraftstoff	Hybr.Benzin/E	Zylinderanzahl	4 / Reihenmotor
Leistung (kW)	100	Hubraum (ccm)	1332
Schadstoffklasse:	EURO6;WLTP;EA;PI/CI;M,	Getriebe	Automatik
Felgen	N1, N2 Leichtmetall	Farbe (Hersteller)	Nachtschwarz / Uni

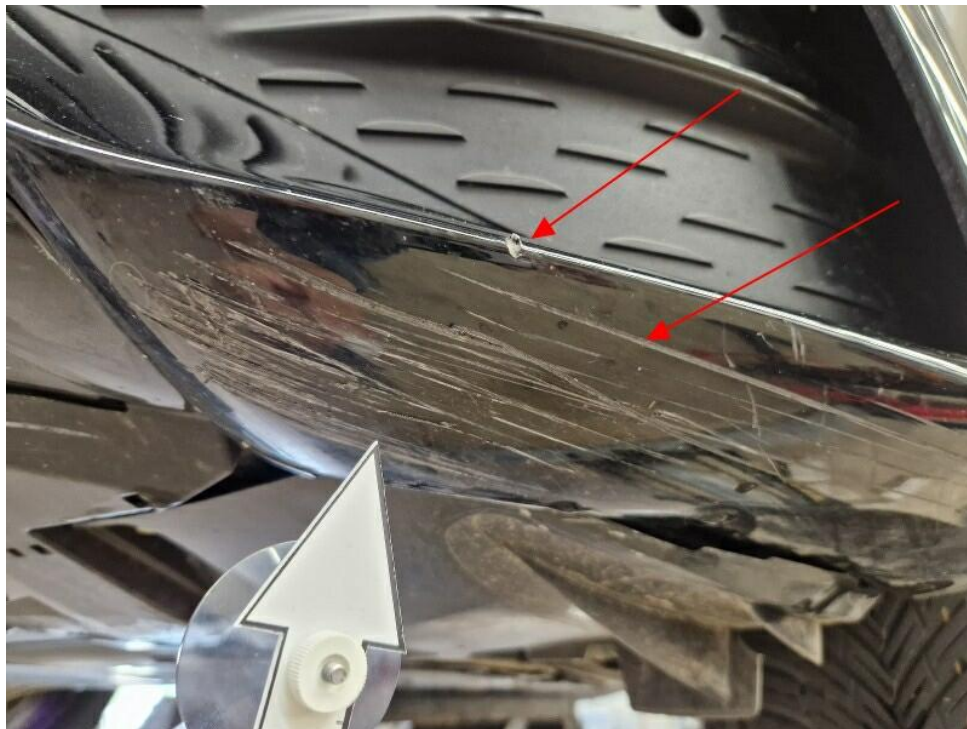
Bild 15 : Stoßfänger vorne Lackierung, verschrammt, lackieren mit Lackaufbau

Bild 16 : Stoßfänger vorne Lackierung, verschrammt, lackieren mit Lackaufbau

Bezeichnung des Schadens / Rep.-Weg	Rep.Kost		Anrechn.	Minderwert in EUR	
	netto	brutto		netto	brutto
1. Beklebung entfernen (Aspirin)	457,98	545	voll	-457,98	-545
2. Glanzgedrehte Felge VA rechts verschrammt, erneuern (Bild 17, 18, 19)	924,37	1.100	anteilig	-475,63	-566
3. Heckscheibe Kratzer, erneuern (Bild 29, 30, 31, 32, 33)	882,35	1.050	voll	-882,35	-1.050
4. Heckdeckel Lackierung, zerkratzt, lackieren mit Lackaufbau (Bild 25, 26, 27, 28)	975,63	1.161	anteilig	-502,52	-598
5. Motorhaube Lackierung, zerkratzt, smart repair (Bild 13, 14)	179,83	214	voll	-179,83	-214
6. Stoßfänger vorne Lackierung, verschrammt, lackieren mit Lackaufbau (Bild 15, 16)	1.031,09	1.227	anteilig	-531,09	-632
Gesamt	4.451,25	5.297		-3.029,40	-3.605

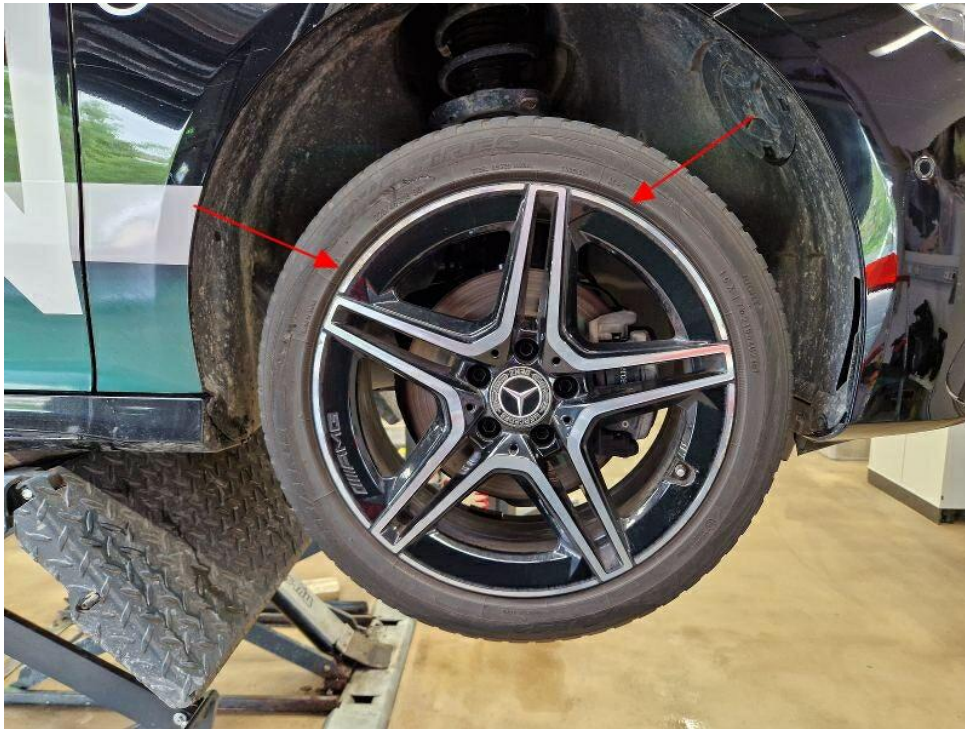
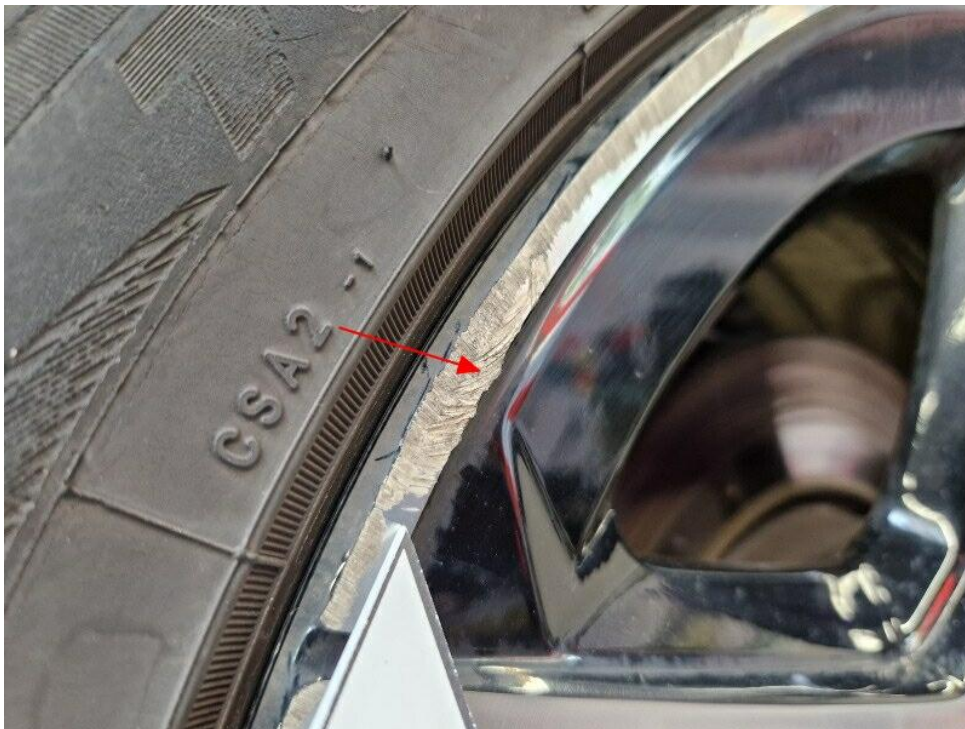
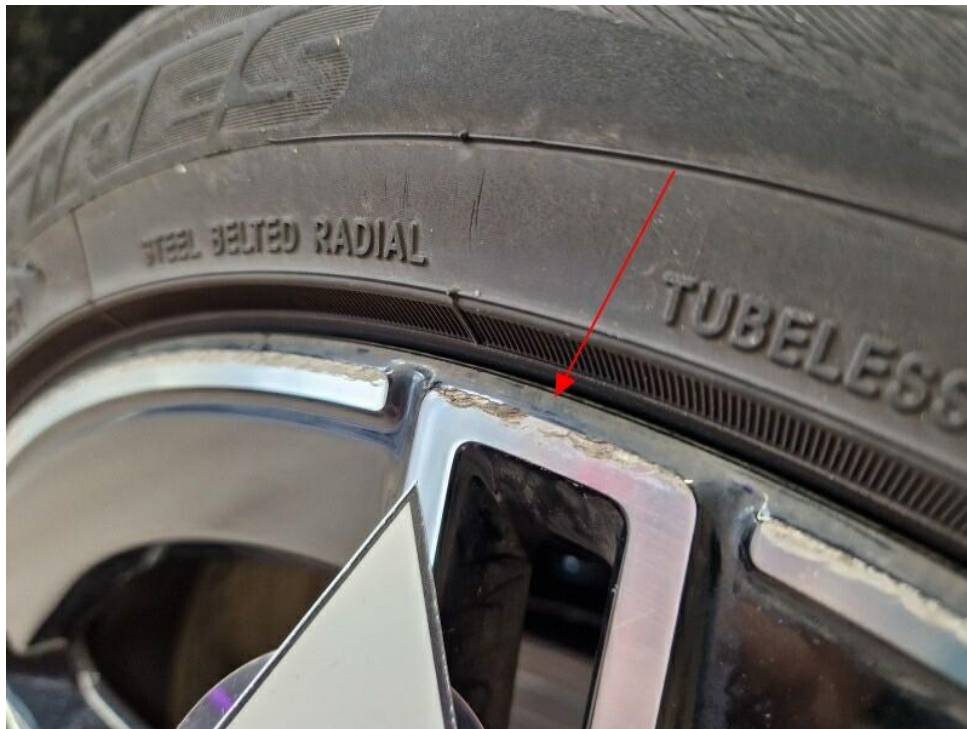
Bild 17 : Glanzgedrehte Felge VA rechts verschrammt

Bild 18 : Glanzgedrehte Felge VA rechts verschrammt

Bild 19 : Glanzgedrehte Felge VA rechts verschrammt

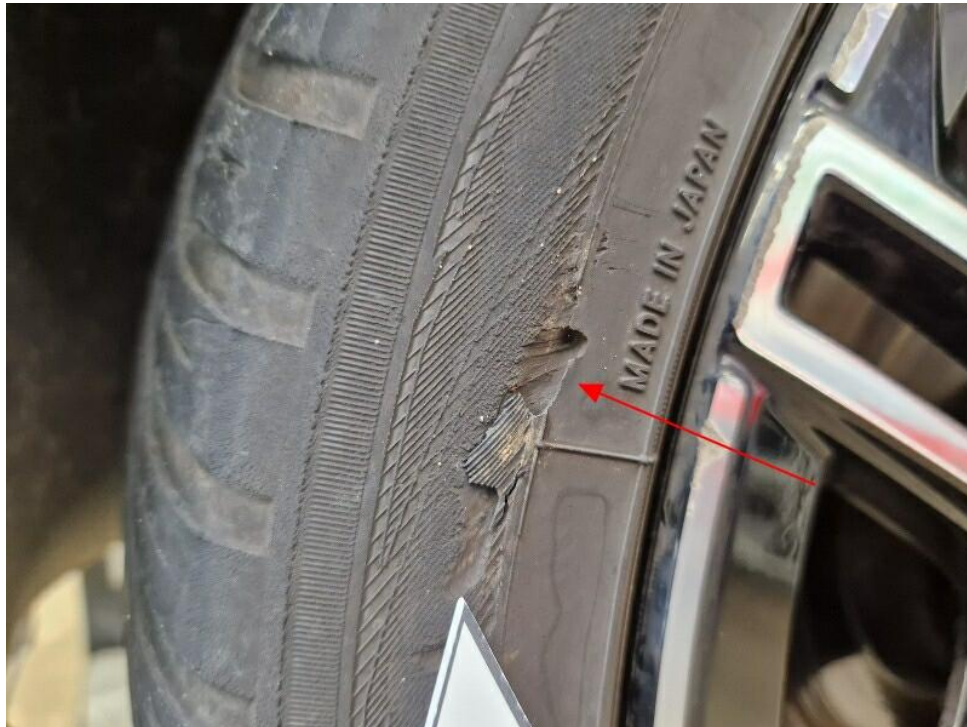
Bild 20 : Reifen VA rechts Schulter mehrfach aufgerissen

Bild 21 : Reifen VA rechts Schulter mehrfach aufgerissen

Profiltiefe	Art	in EUR	
			netto	brutto
vorne rechts	4 mm	WS	-75,63	-90,00
Legende		W/ Winter / O Original / F Runflat / S Schaden	-75,63	-90,00

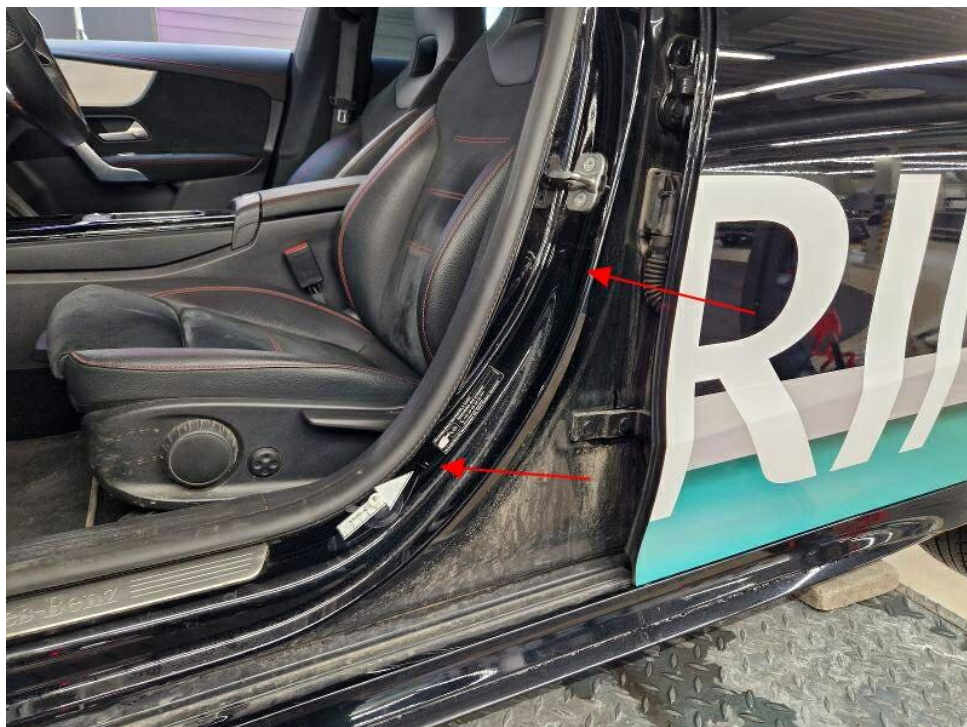
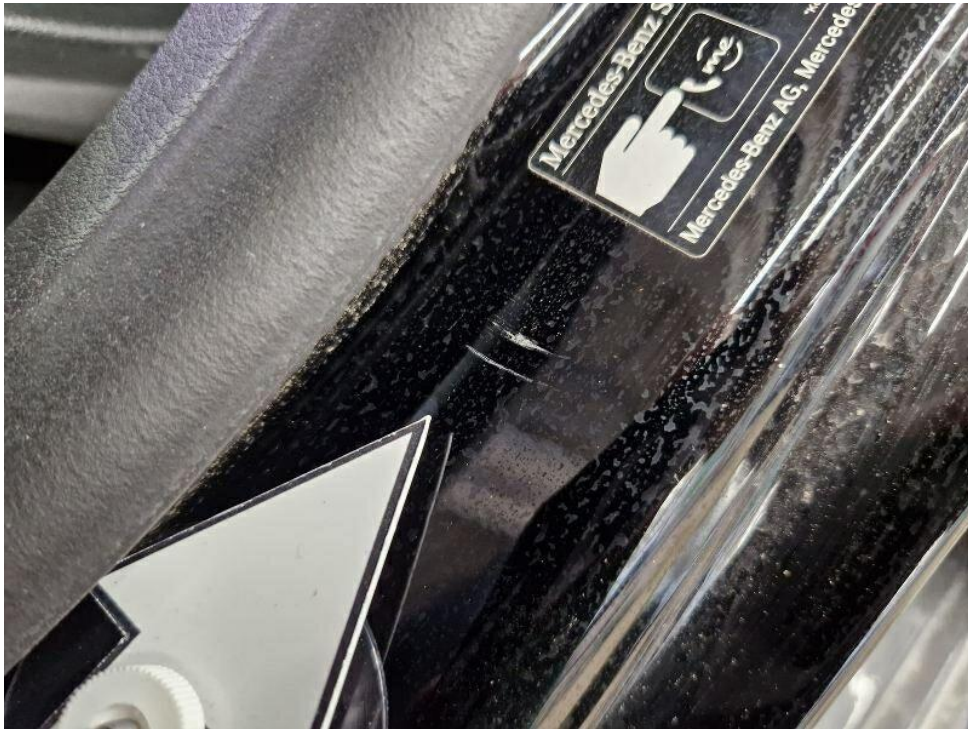
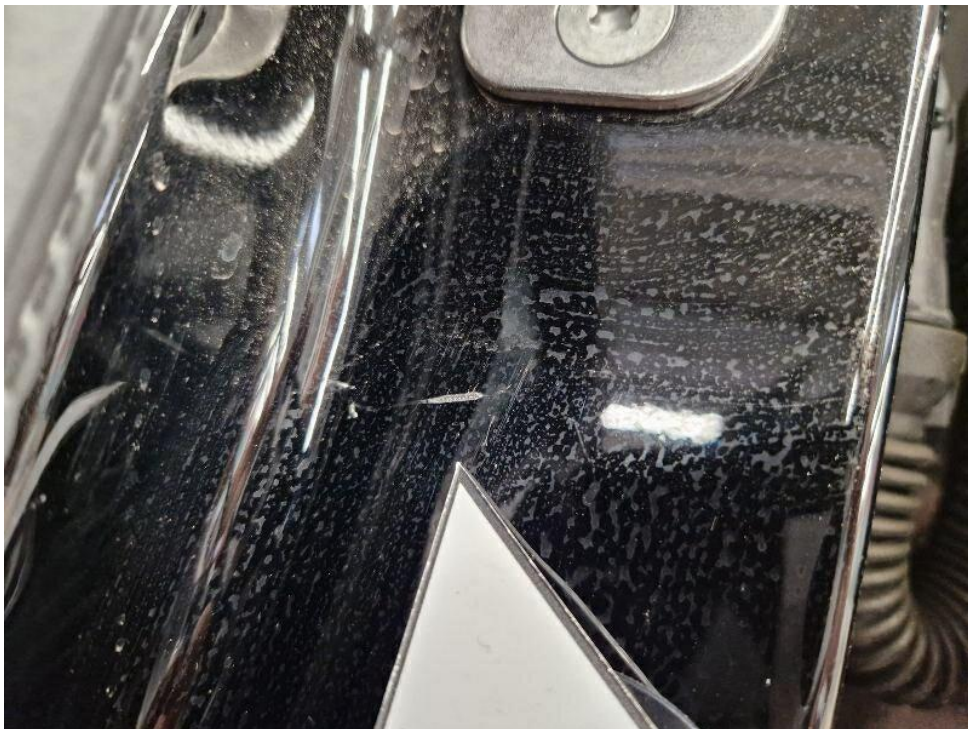
Bild 22 : Einstieg vorne links Kratzer, Gebrauchsspur

Bild 23 : Einstieg vorne links Kratzer, Gebrauchsspur

Bild 24 : Einstieg vorne links Kratzer, Gebrauchsspur

Einstieg vorne links Kratzer, Gebrauchsspur (Bild 22, 23, 24)

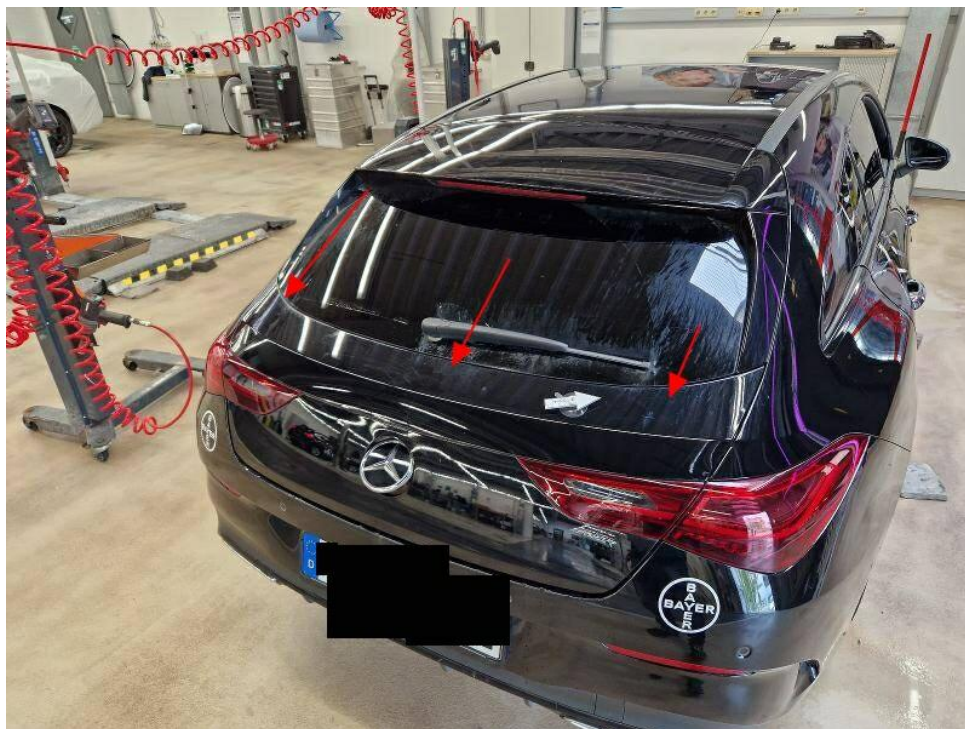
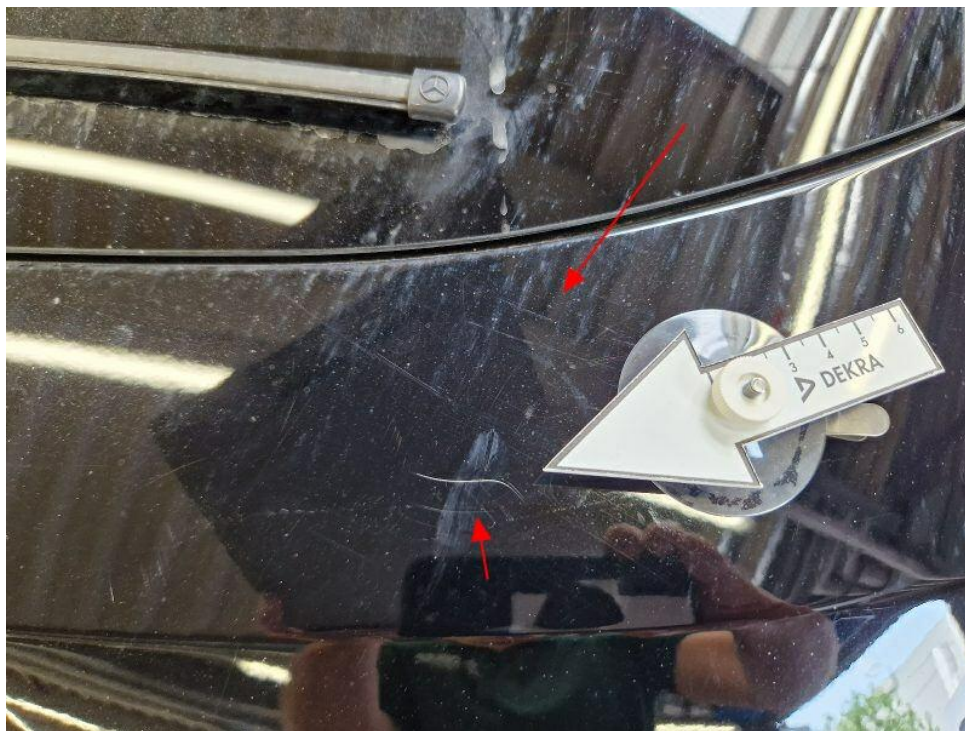
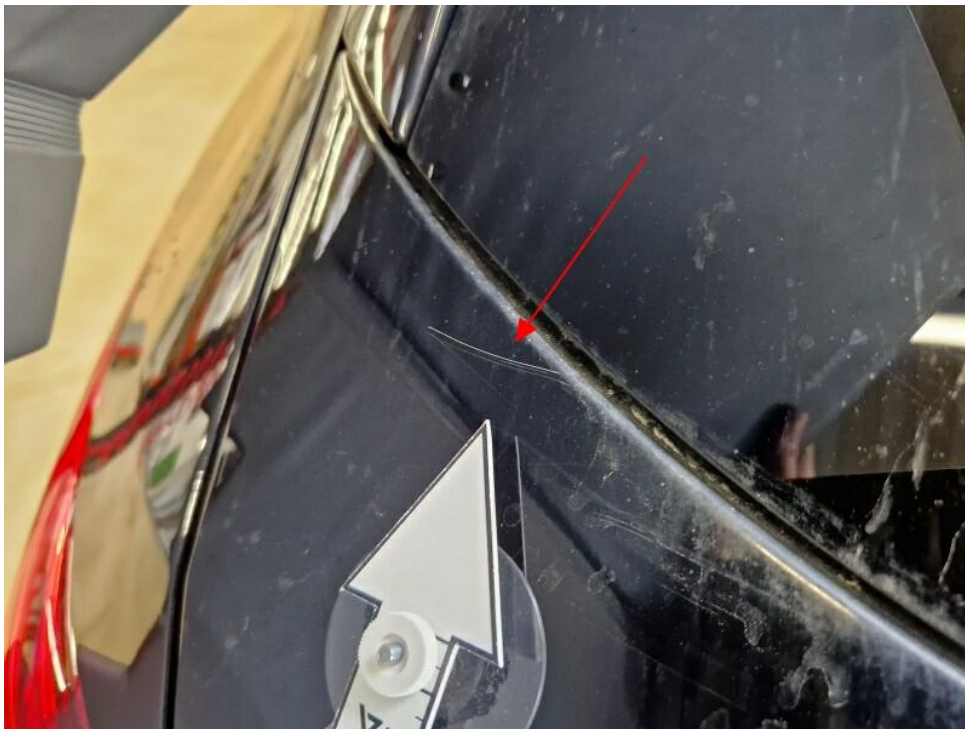
Bild 25 : Heckdeckel Lackierung, zerkratzt, lackieren mit Lackaufbau

Bild 26 : Heckdeckel Lackierung, zerkratzt, lackieren mit Lackaufbau

Bild 27 : Heckdeckel Lackierung, zerkratzt, lackieren mit Lackaufbau

Bild 28 : Heckdeckel Lackierung, zerkratzt, lackieren mit Lackaufbau

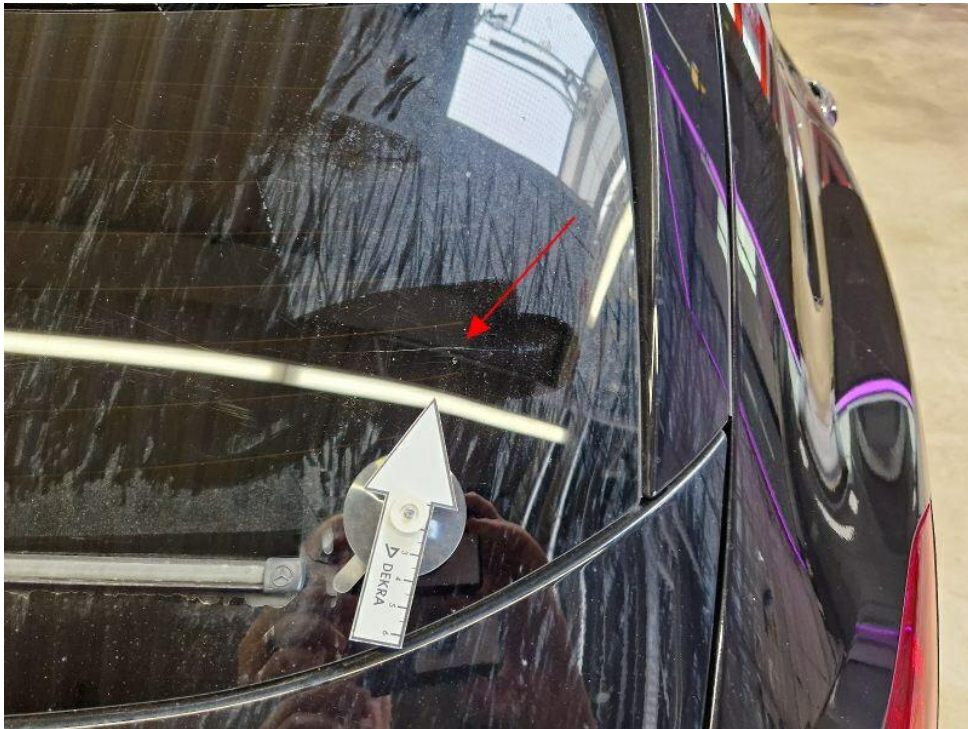
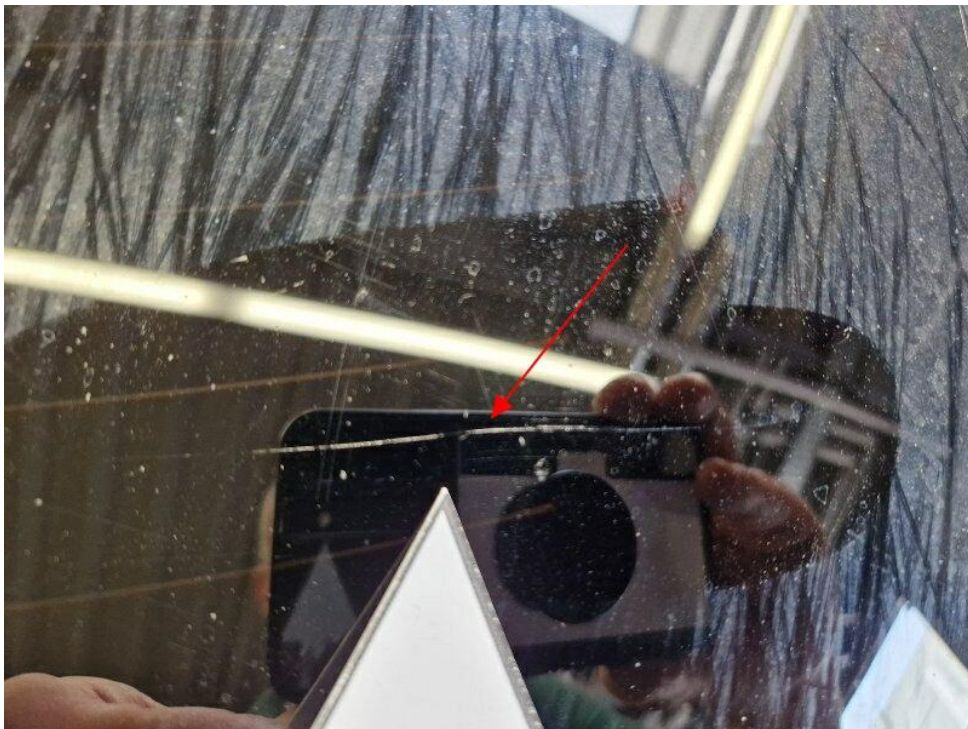
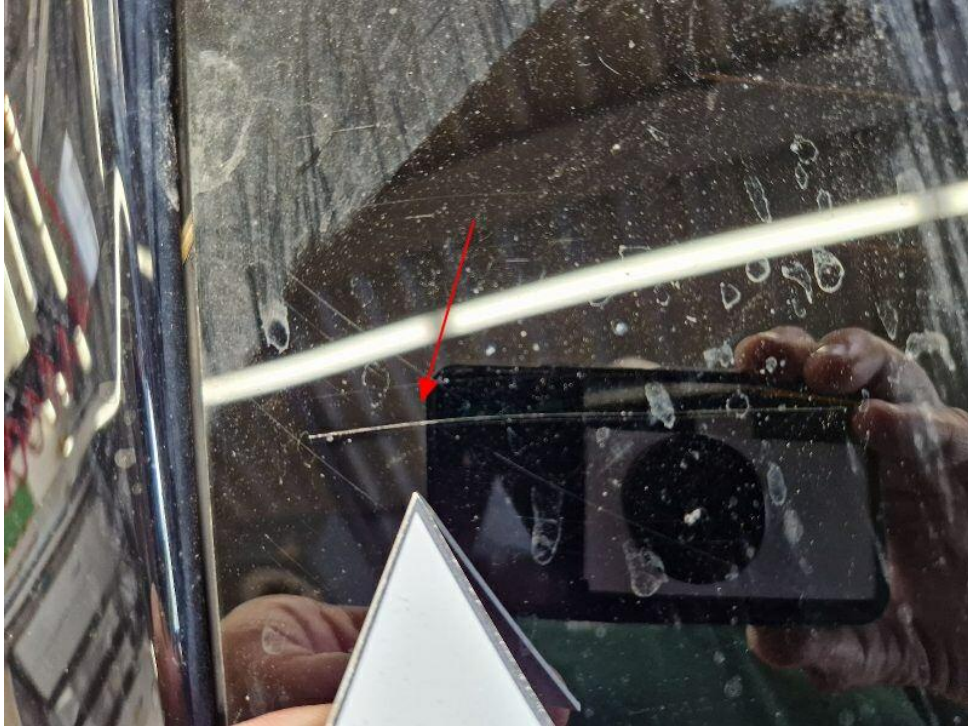
Bild 29 : Heckscheibe Kratzer

Bild 30 : Heckscheibe Kratzer

Bild 31 : Heckscheibe Kratzer

Bild 32 : Heckscheibe Kratzer

Bild 33 : Heckscheibe Kratzer
