## Fahrzeugbeschreibung

## Vehicle details

## Zustandsbericht

Inspection date: 26 Jun 2026  
**Protocol number: 46434392**

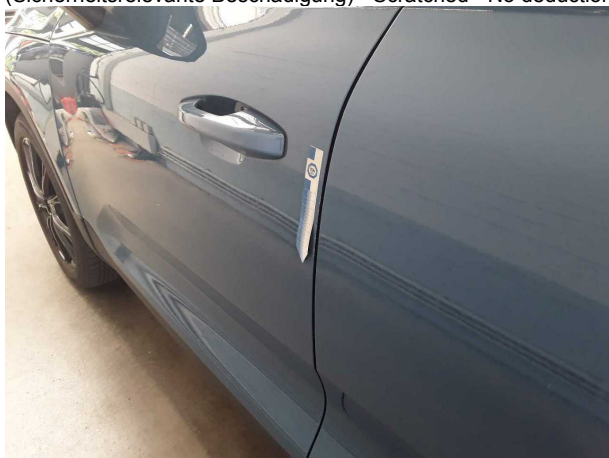
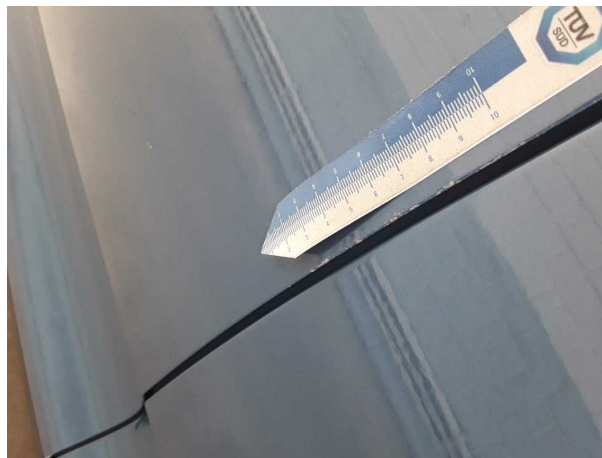
| No. | Component group | Description |
|---|---|---|
| 4 | Door - front left side | Door edge - Scratched - Smart repair |

**Damage #4:** Door - front left side: Door edge - Scratched - Smart repair

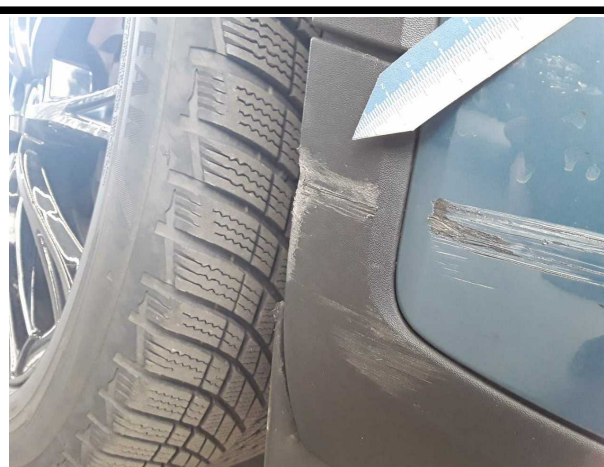
| No. | Component group | Description |
|---|---|---|
| 5 | Front bumper | Spoiler - Deformed - Replace |

**Damage #5:** Front bumper: Spoiler - Deformed - Replace

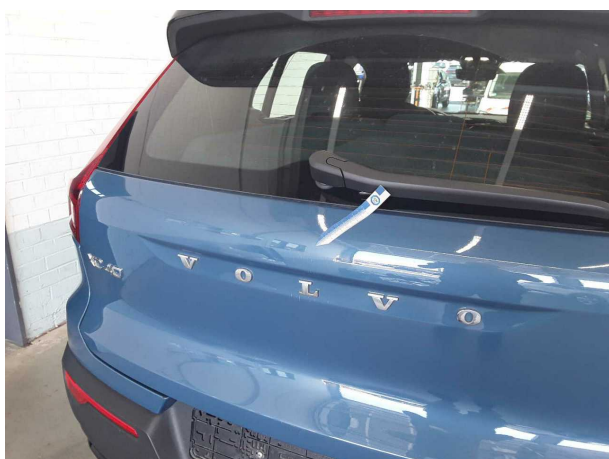
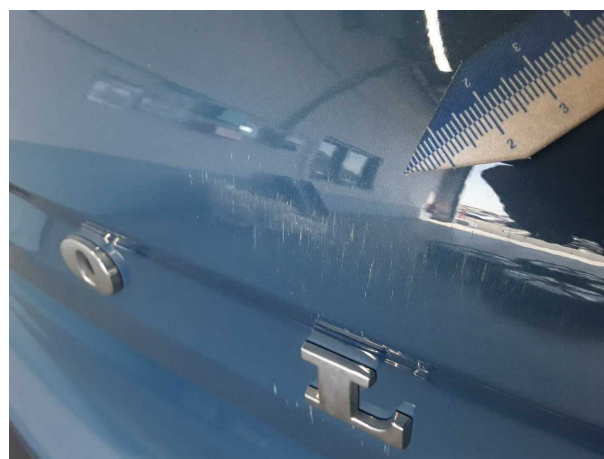
| No. | Component group | Description |
|---|---|---|
| 6 | Boot lid / rear door | Boot lid - Scratched - Paint |

**Damage #6:** Boot lid / rear door: Boot lid - Scratched - Paint

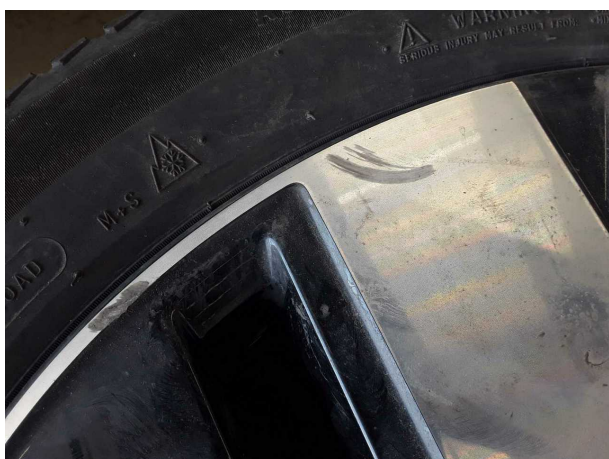
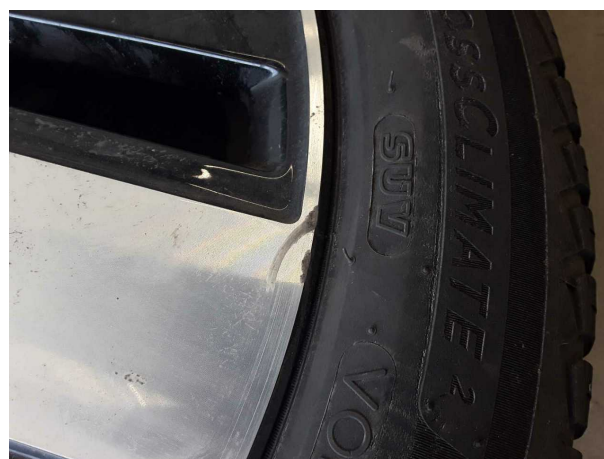
| No. | Component group | Description |
|---|---|---|
| 7 | 2nd wheel set | 1 alloy rim - Scratched - Loss in value |

**Damage #7:** 2nd wheel set: 1 alloy rim - Scratched - Loss in value

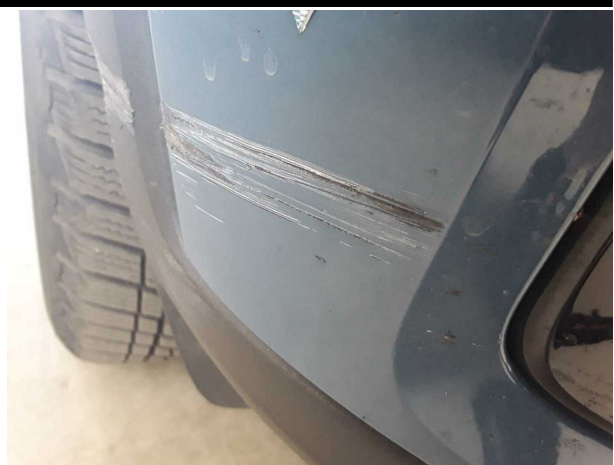
| No. | Component group | Description |
|---|---|---|
| 8 | Front bumper | Front bumper - Scratched - Repair and paint |

**Damage #8:** Front bumper: Front bumper - Scratched - Repair and paint

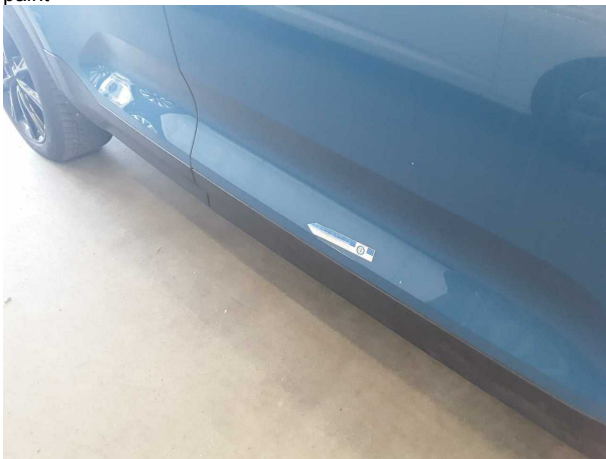
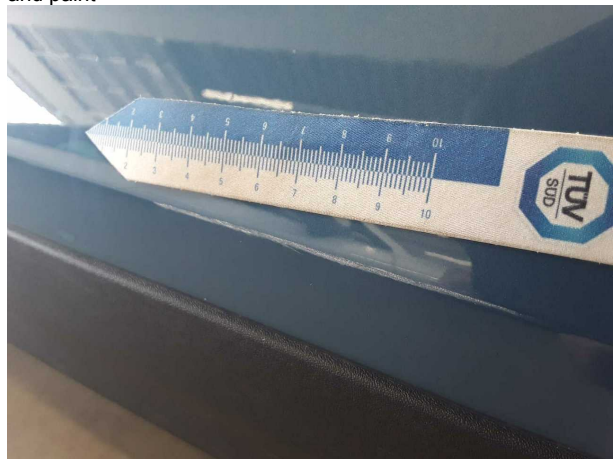
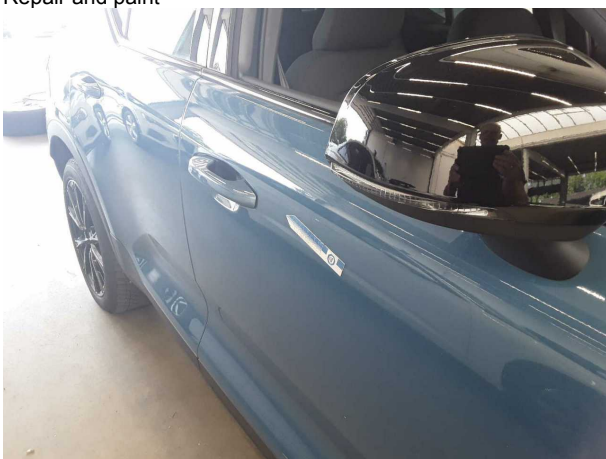
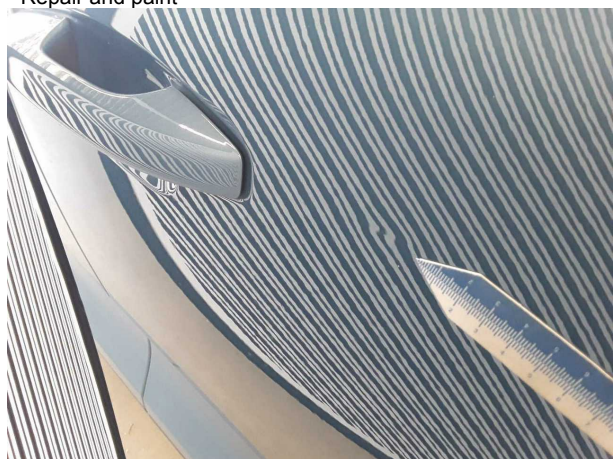
| No. | Component group | Description |
|---|---|---|
| 9 | Door - front right side | Door (+Delle) - Scratch(es) - Repair and paint |

**Damage #9:** Door - front right side: Door (+Delle) - Scratch(es) - Repair and paint

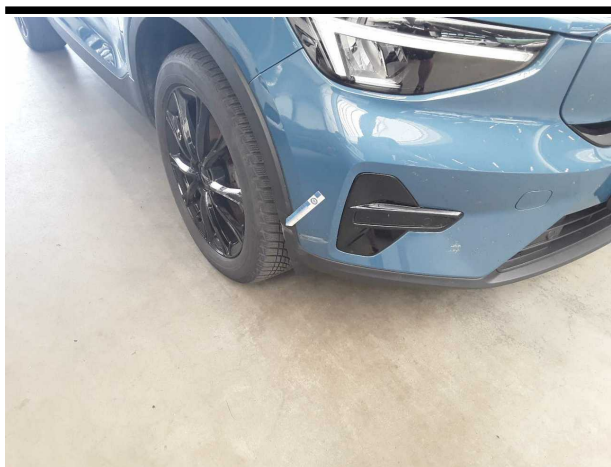
| Nr. | Bauteilgruppe | Beschreibung |
|---|---|---|
| 5 | Stoßfänger vorn | Spoiler - verformt - erneuern |

**Beschädigung #5:** Stossfänger vorn: Spoiler - verformt - erneuern

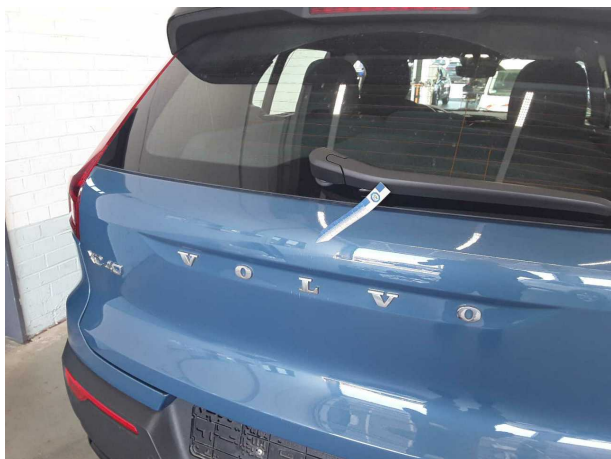
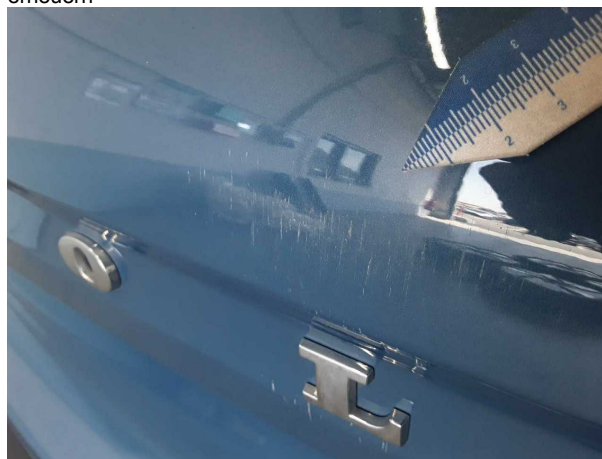
| Nr. | Bauteilgruppe | Beschreibung |
|---|---|---|
| 6 | Heckklappe/-tür | Heckklappe - verkratzt / verschürft - lackieren |

**Beschädigung #6:** Heckklappe/-tür: Heckklappe - verkratzt / verschürft - lackieren

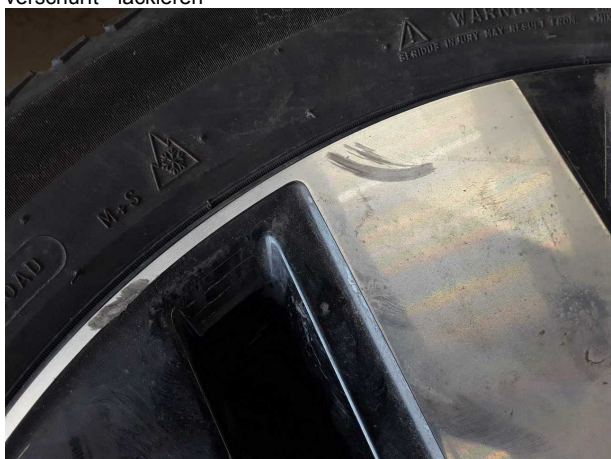
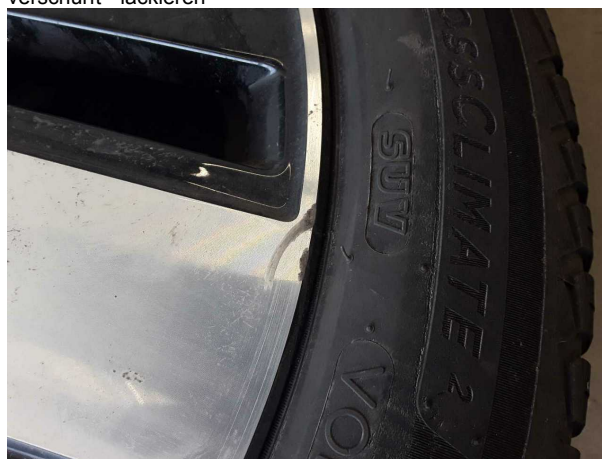
| Nr. | Bauteilgruppe | Beschreibung |
|---|---|---|
| 7 | 2.Radsatz | 1 Leichtmetallfelge - verkratzt / verschürft - Wertminderung |

**Beschädigung #7:** 2.Radsatz: 1 Leichtmetallfelge - verkratzt / verschürft - Wertminderung
