**Fahrzeug:** VOLKSWAGEN Passat 2.0 TDI SCR 147kW DSG Business Variant Kombi 5-türig 1968 ccm 200 PS / 147 KW Diesel 7-Gang Automatik

| Amtliches Kennzeichen: | HD -NY 1993 | Fahrgestell-Nummer: | WVWZZZ3CZNE032973 |

## Zustandsbericht

Besichtigungsdatum: 23.06.2026  
**Protokollnummer: 46106191**  
Anlieferungsdatum: 23.06.2026

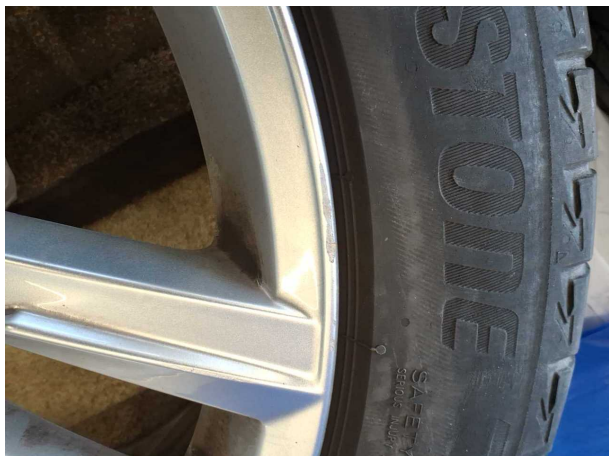
| Nr. | Bauteilgruppe | Beschreibung |
|---|---|---|
| 2 | 2.Radsatz | 1 Leichtmetallfelge - verkratzt / verschürft - Wertminderung |

**Beschädigung #2:** 2.Radsatz: 1 Leichtmetallfelge - verkratzt / verschürft - Wertminderung

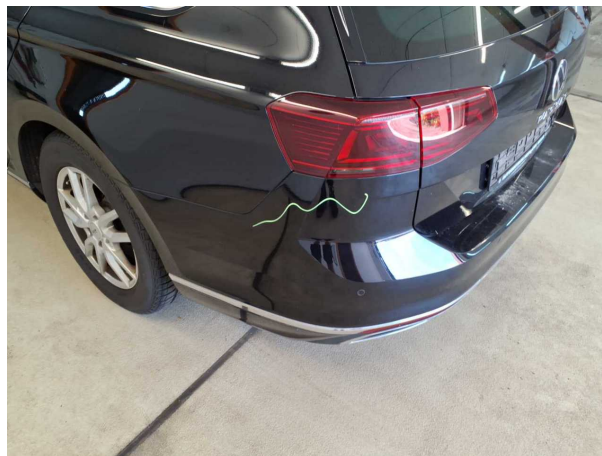
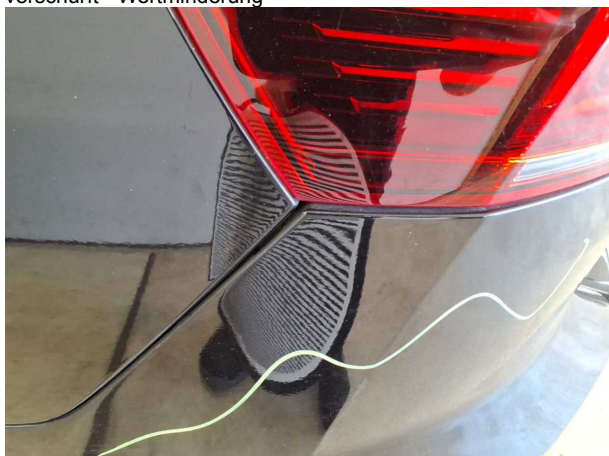
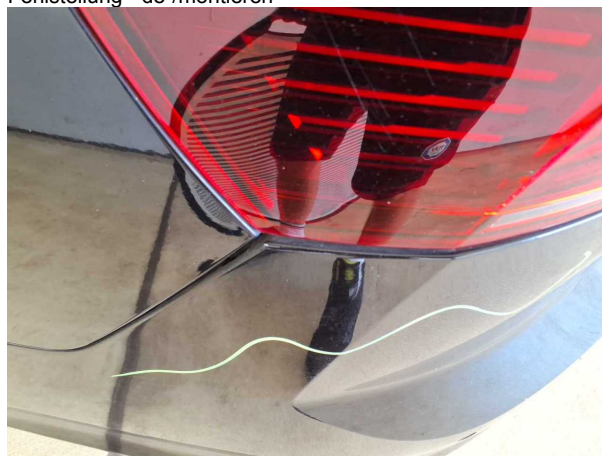
| Nr. | Bauteilgruppe | Beschreibung |
|---|---|---|
| 3 | Stoßfänger hinten | Stoßfänger hinten - Fehlstellung - de-/montieren |

**Beschädigung #3:** Stossfänger hinten: Stossfänger hinten - Fehlstellung - de-/montieren

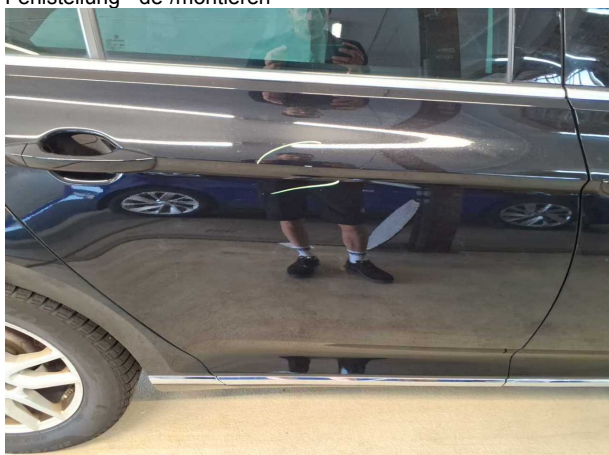
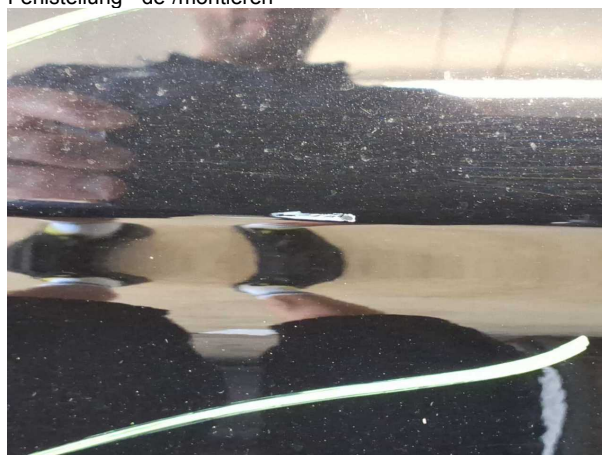
| Nr. | Bauteilgruppe | Beschreibung |
|---|---|---|
| 4 | Tür hinten rechts | Tür - verkratzt / verschürft - instandsetzen und lackieren |

**Beschädigung #4:** Tür hinten rechts: Tür - verkratzt / verschürft - instandsetzen und lackieren

**Beschädigung #4:** Tür hinten rechts: Tür - verkratzt / versch... - instandsetzen und lackieren

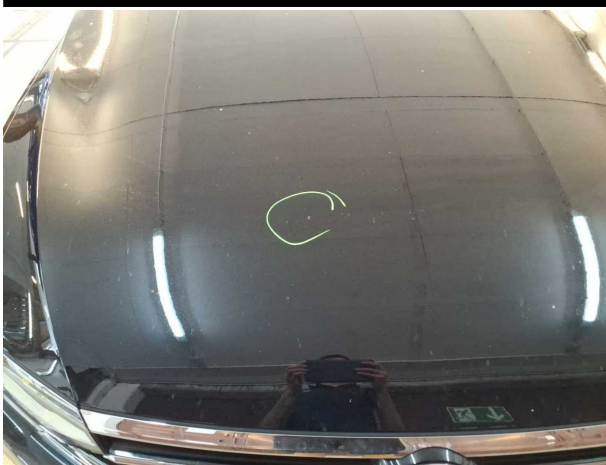
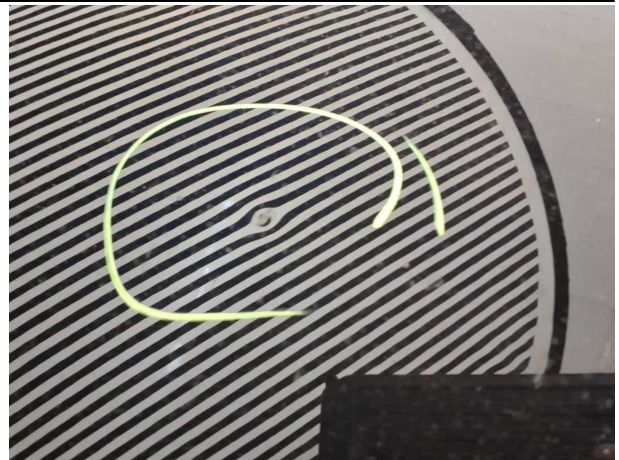
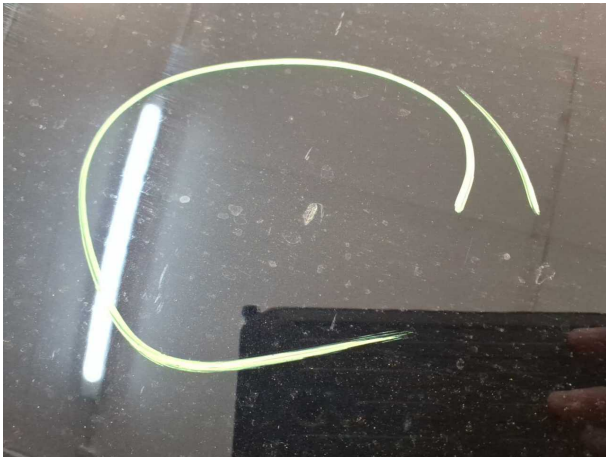
| Nr. | Bauteilgruppe | Beschreibung |
|---|---|---|
| 5 | Motorhaube | Motorhaube - Delle / Lackschaden - instandsetzen und lackieren |

**Beschädigung #5:** Motorhaube: Motorhaube - Delle / Lackschad...  
- instandsetzen und lackieren

**Beschädigung #5:** Motorhaube: Motorhaube - Delle /  
Lackschaden - instandsetzen und lackieren

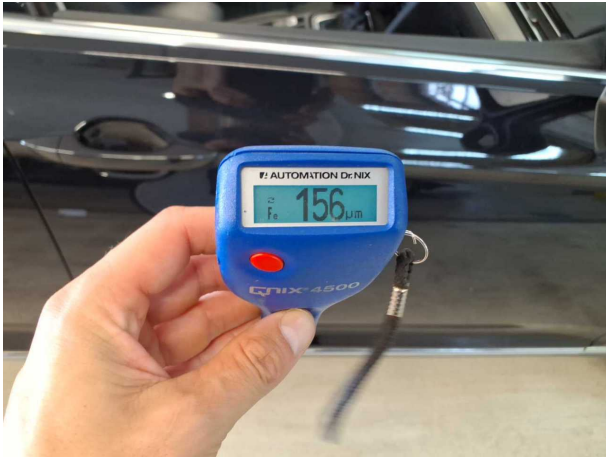
| Nr. | Ort |
|---|---|
| 1 | Heckklappe/-tür, Tür vorne rechts |

**Nachlackierung 1:** Heckklappe/-tür, Tür vorne rechts

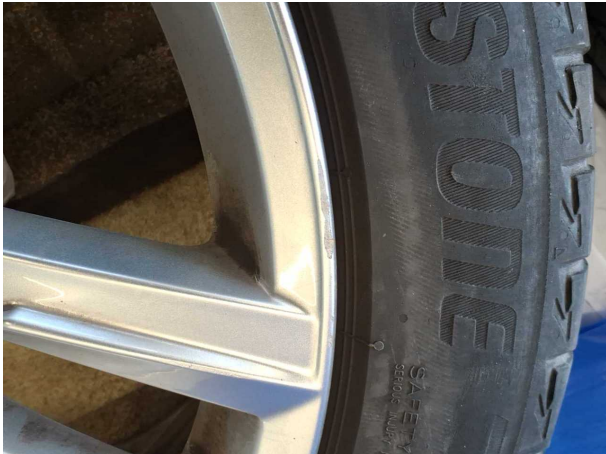
| No. | Component group | Description |
|---|---|---|
| 2 | 2nd wheel set | 1 alloy rim - Scratched - Loss in value |

**Damage #2:** 2nd wheel set: 1 alloy rim - Scratched - Loss in value

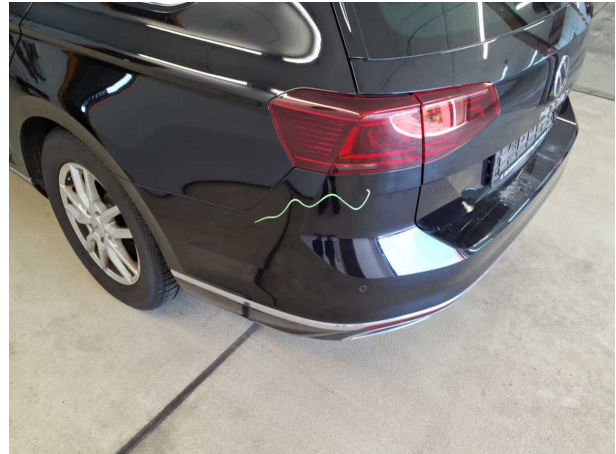
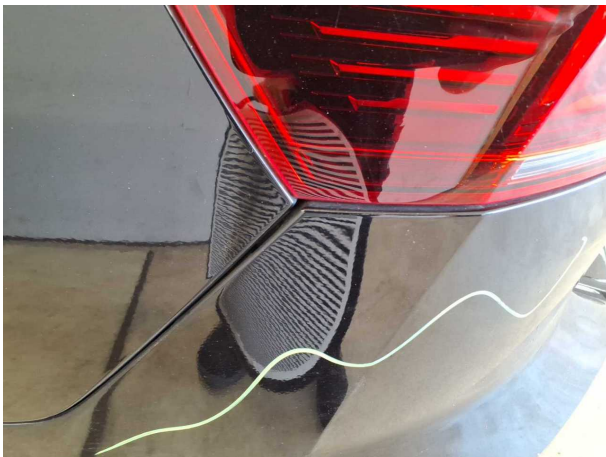
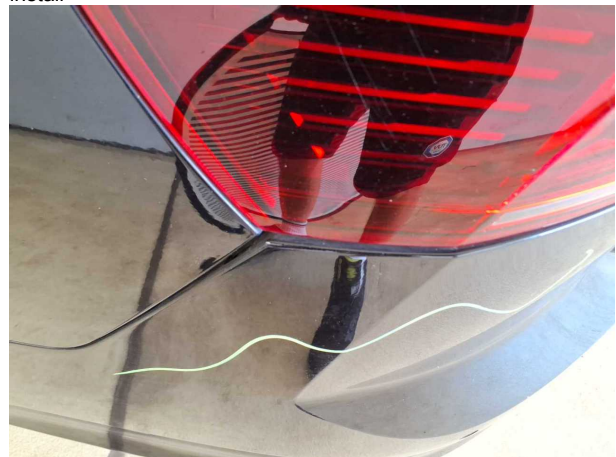
| No. | Component group | Description |
|---|---|---|
| 3 | Rear bumper | Rear bumper - Malposition - Un- / install |

**Damage #3:** Rear bumper: Rear bumper - Malposition - Un- / install

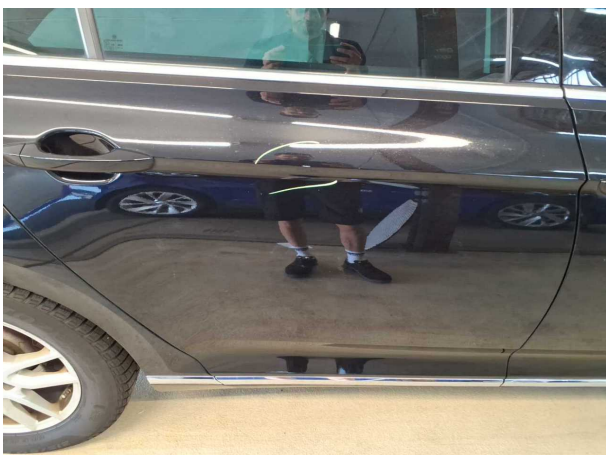
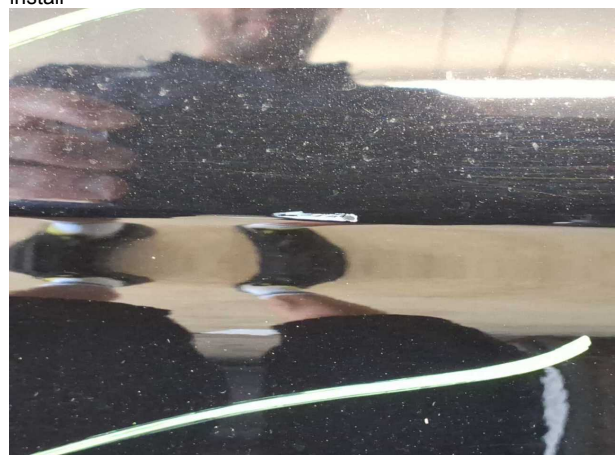
| No. | Component group | Description |
|---|---|---|
| 4 | Door - rear right side | Door - Scratched - Repair and paint |

**Damage #4:** Door - rear right side: Door - Scratched - Repair and paint

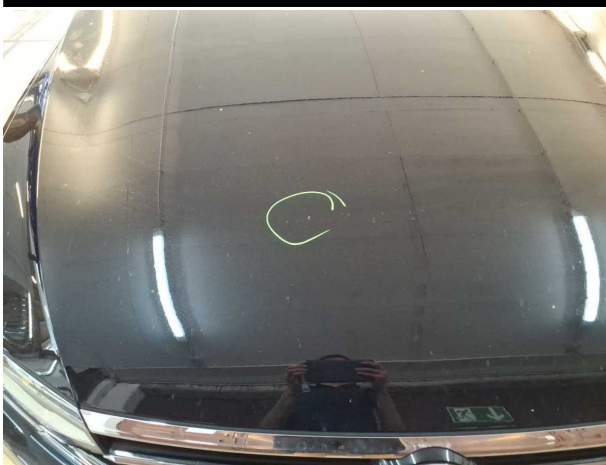
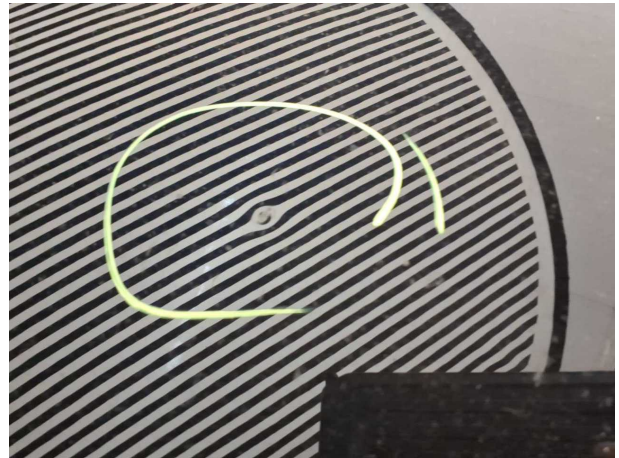
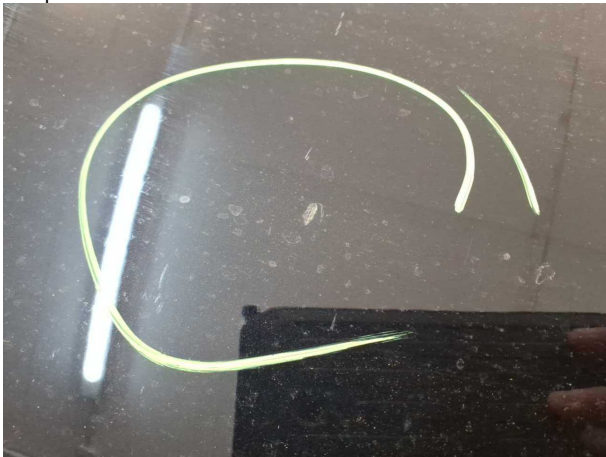
| No. | Component group | Description |
|---|---|---|
| 5 | Bonnet | Bonnet - Dent / paintcoat damage - Repair and paint |

**Damage #5:** Bonnet: Bonnet - Dent / paintcoat damage - Repair and paint

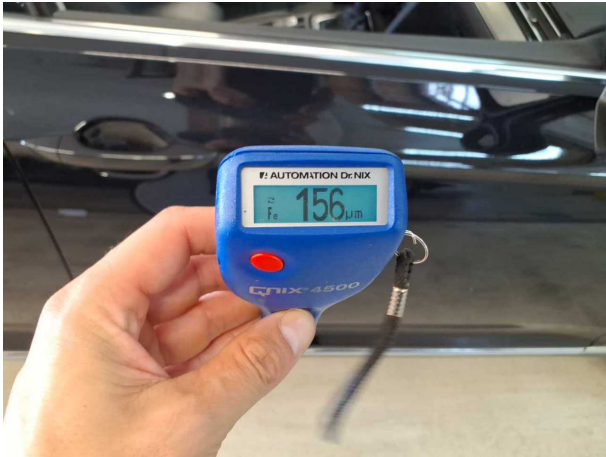
| No. | Location |
|---|---|
| 1 | Boot lid / rear door, Door - front right side |

**Repainting 1:** Boot lid / rear door, Door - front right side
