**Fahrzeug:** RENAULT Trafic TRAFIC Komfort L2H1 3,1t Blue dCi 150 Kastenwagen 4-türig 1997 ccm 150 PS / 110 KW Diesel 6-Gang Manuell

| Amtliches Kennzeichen: | M -SM 1942 | Fahrgestell-Nummer: | VF1FL000369329490 |

## Zustandsbericht / Minderwertgutachten

0210004885  
Allane SE Rückgabeabteilung, Parkring 33, 85748 Garching b.München  
15.07.2026, telefonisch durch Herrn Zierus.  
15.07.2026, 10:30 Uhr, durch Herrn Wolfgang Gleißner bei DEKRA Automobil GmbH  
Niederlassung Rosenheim, Am Oberfeld 27, 83026 Rosenheim, im Beisein von Herrn  
Scholz.  
15.07.2026  
Rahmenkostenstelle ZUB  
Vertragsnummer 1032081  
Auftragsnummer 31218122

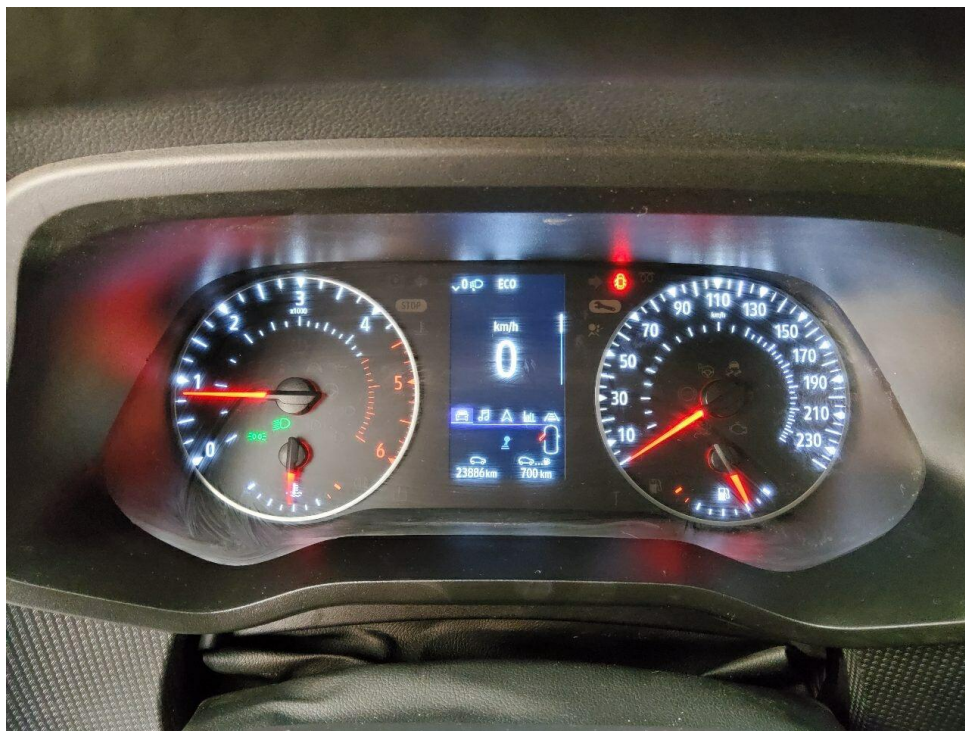
| Km-Stand abgelesen | 23886 | Nächste HU §29 StVZO | 11 / 2026 |

Bild 4 : Kombiinstrument (betriebsbereit) mit Km-Stand

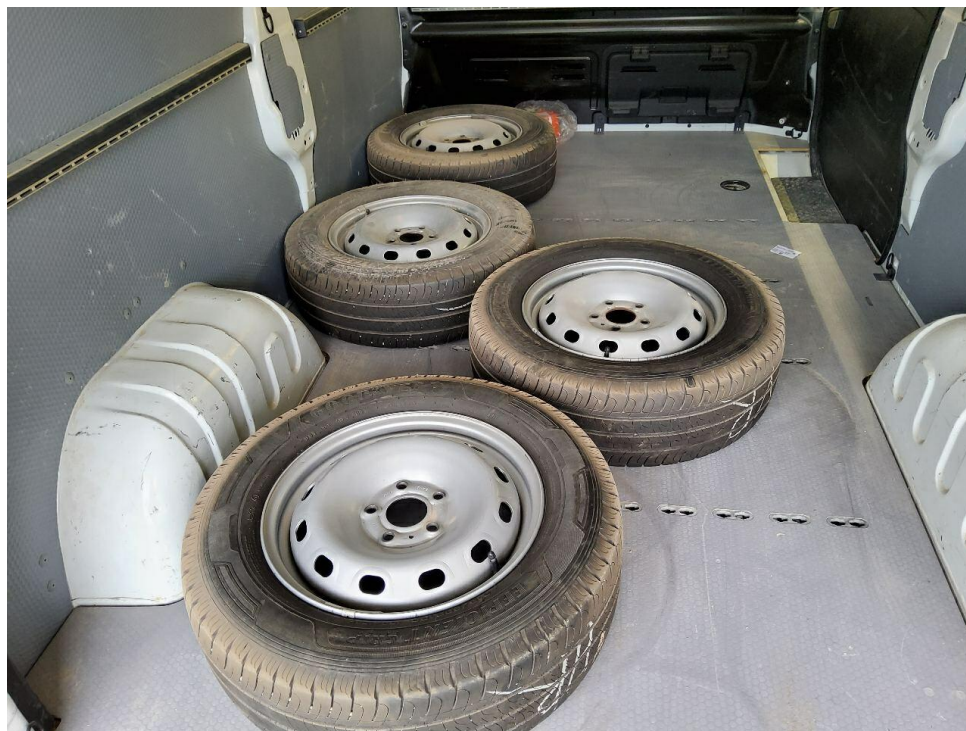
| Reifenbezeichnung | Hersteller/Typ | Art | Profiltiefe |
|---|---|---|---|
| 215 / 65 R 16<br>106 H C | Goodyear / EfficientGrip Cargo 2 | T /O | 7 mm |

Bild 6 : Zusätzlicher Radsatz (Profil erkennbar)

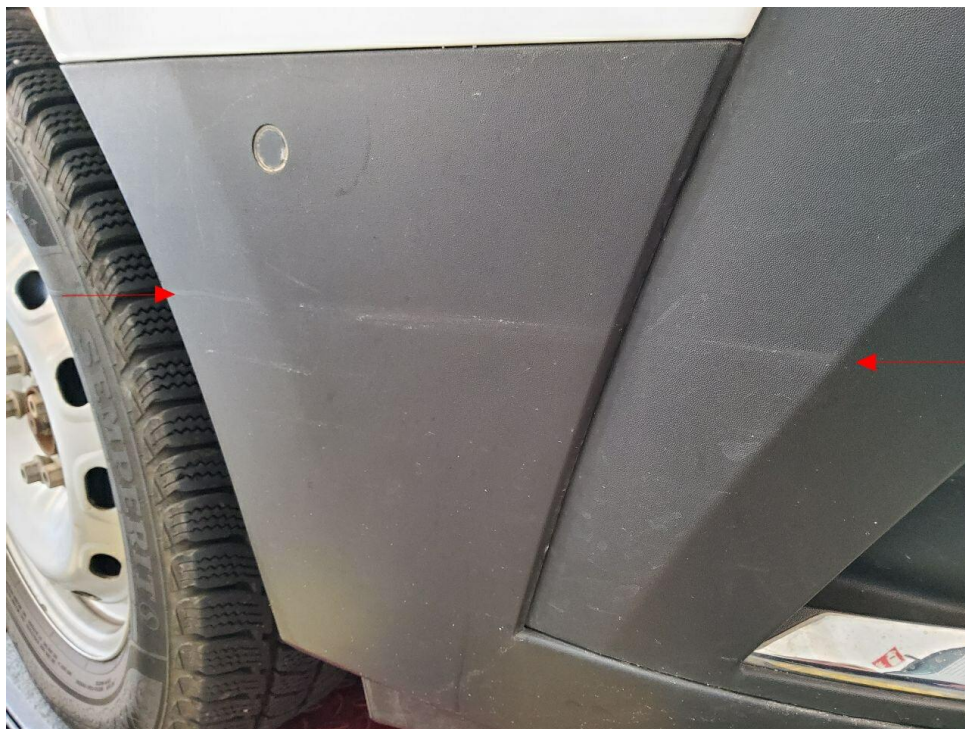
Bild 7 : Stoßfänger vorn verschrammt

| Bezeichnung des Schadens / Rep.-Weg | Rep.Kost<br>netto | Anrechn.<br>brutto | Minderwert in EUR<br>netto | brutto |
|---|---|---|---|---|
| 1. Stoßfänger vorn verschrammt, erneuern (Bild 7) | 1.196,64 | 1.424 | 100 | -1.196,64<br>-1.424 |

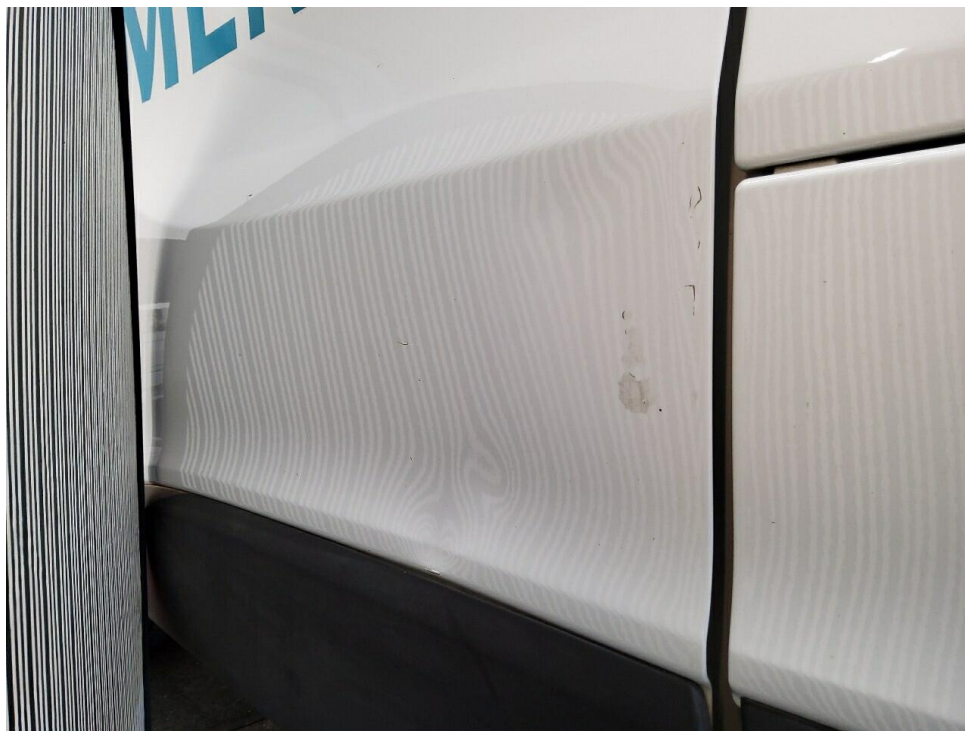
Bild 8 : Tür vorn links deformiert

| Bezeichnung des Schadens / Rep.-Weg | Rep.Kost<br>netto | Anrechn.<br>brutto | Minderwert in EUR<br>netto | brutto |
|---|---|---|---|---|
| 2. Tür vorn links deformiert, instandsetzen (Bild 8) | 1.146,22 | 1.364 | 100 | -1.146,22<br>-1.364 |

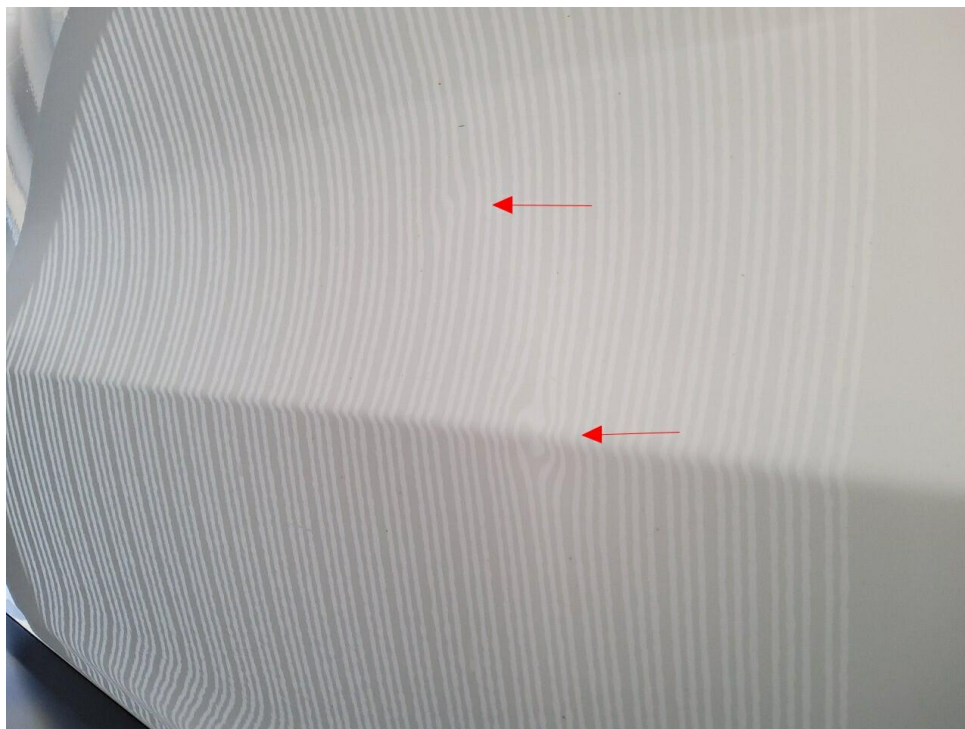
Bild 9 : Tür hinten rechts eingedellt

| Bezeichnung des Schadens / Rep.-Weg | Rep.Kost<br>netto | Anrechn.<br>brutto | Minderwert in EUR<br>netto | brutto |
|---|---|---|---|---|
| 3. Tür hinten rechts eingedellt, drücken (Bild 9) | 100,84 | 120 | 100 | -100,84<br>-120 |

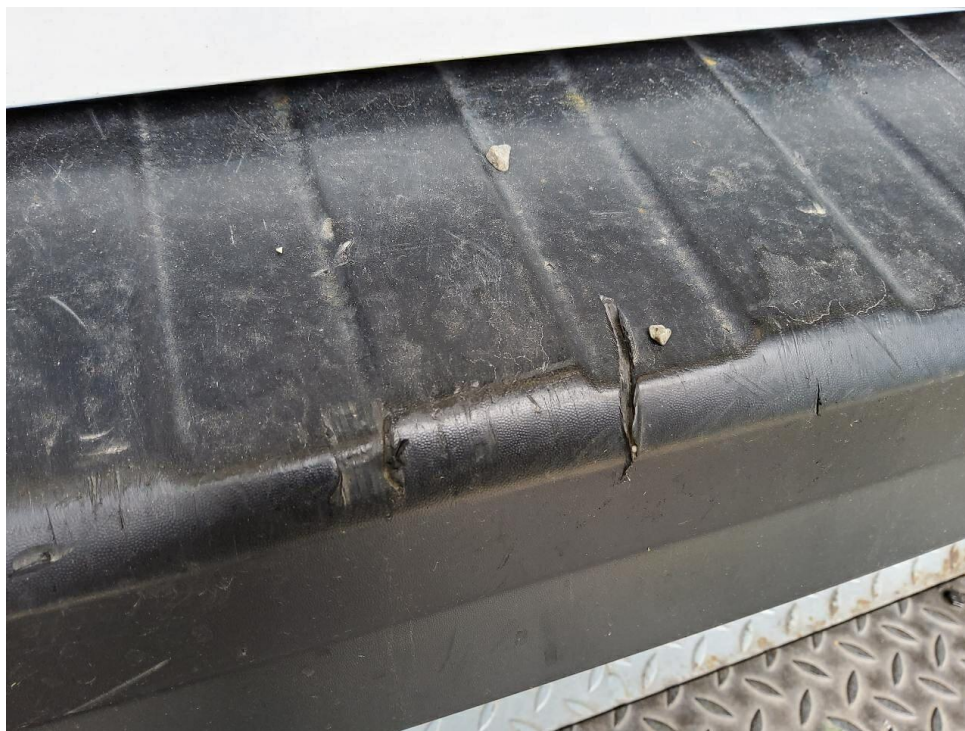
Bild 10 : Stoßfänger hinten verschrammt

| Bezeichnung des Schadens / Rep.-Weg | Rep.Kost<br>netto | Anrechn.<br>brutto | Minderwert in EUR<br>netto | brutto |
|---|---|---|---|---|
| 4. Stoßfänger hinten verschrammt, erneuern (Bild 10) | 524,37 | 624 | 100 | -524,37<br>-624 |

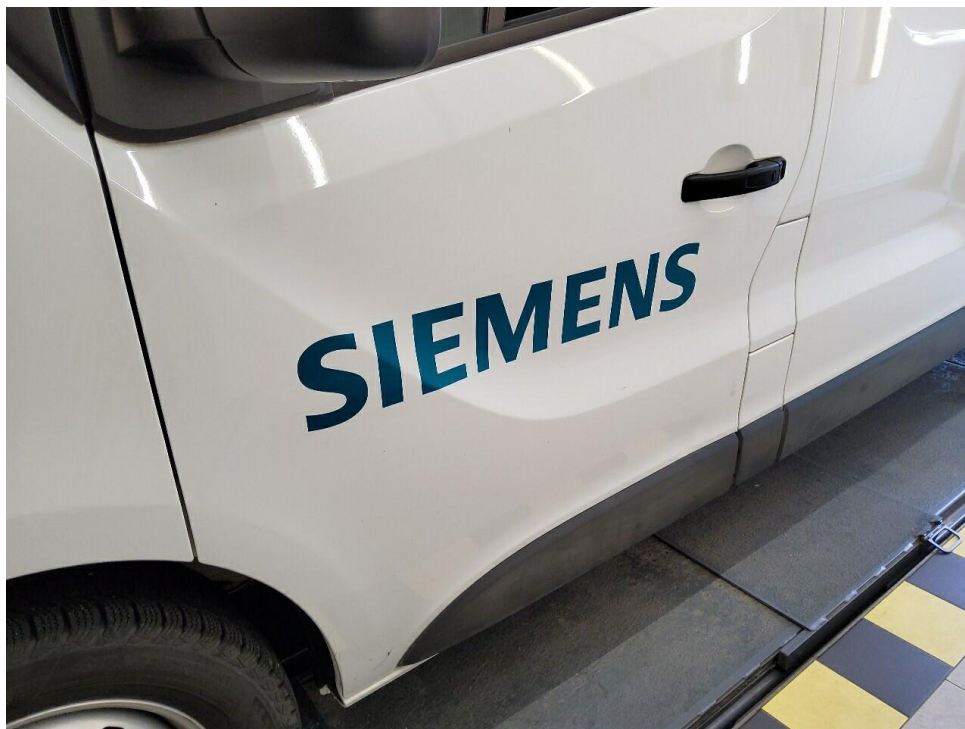
Bild 11 : Firmenbeschriftung entfernen

| Bezeichnung des Schadens / Rep.-Weg | Rep.Kost<br>netto | Anrechn.<br>brutto | Minderwert in EUR<br>netto | brutto |
|---|---|---|---|---|
| 5. Firmenbeschriftung entfernen (Bild 11) | 126,05 | 150 | 100 | -126,05<br>-150 |

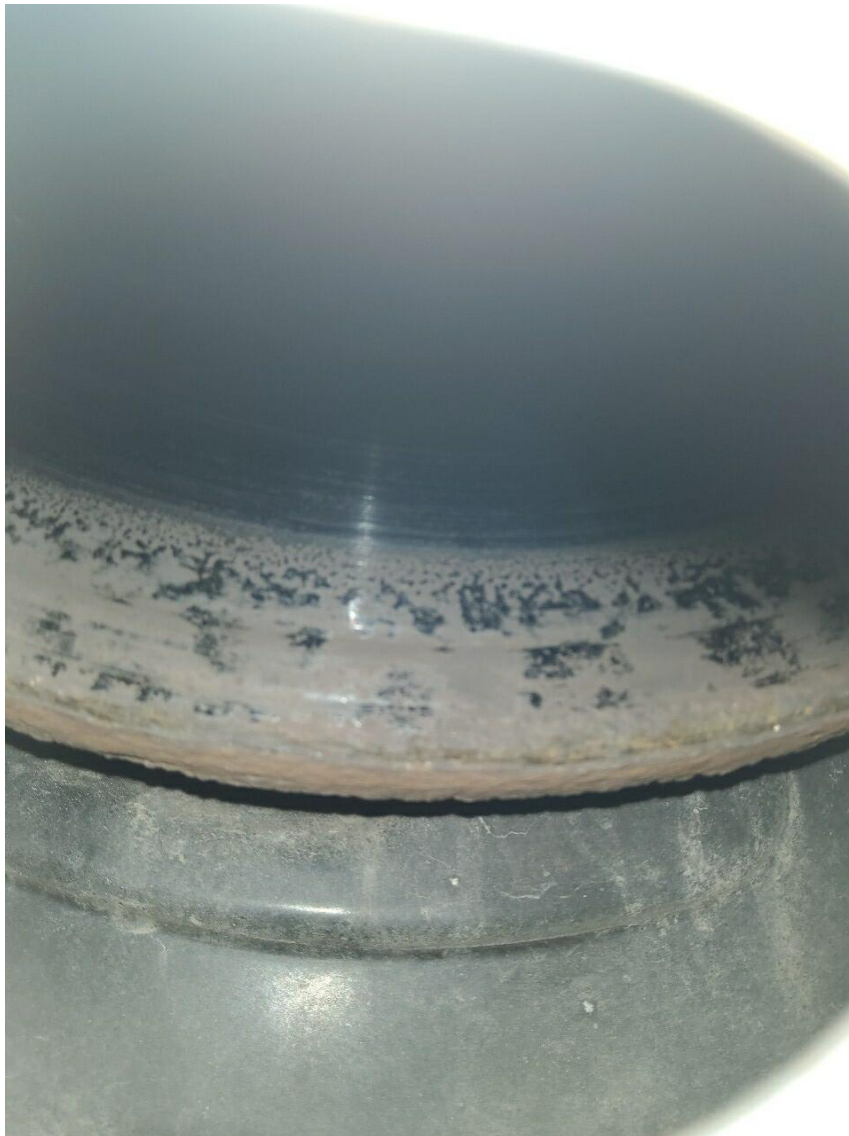
Bild 12 :    Bremsscheiben hinten Tragbild mangelhaft

| Bezeichnung des Schadens / Rep.-Weg | Rep.Kost<br>netto | Anrechn.<br>brutto | Minderwert in EUR<br>netto | brutto |
|---|---|---|---|---|
| 6. Bremsscheiben hinten Tragbild mangelhaft, erneuern (Bild 12) | 900,00 | 1.071 | 100 | -900,00<br>-1.071 |

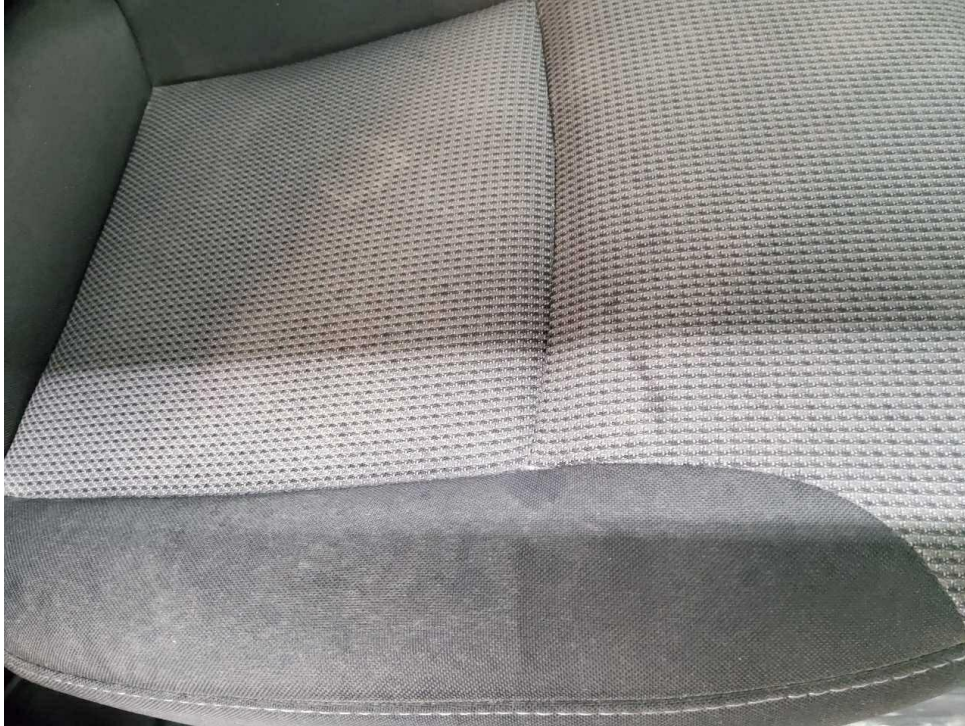
Bild 13 : Sitz vorn rechts fleckig

| Bezeichnung des Schadens / Rep.-Weg | Rep.Kost<br>netto | Anrechn.<br>brutto | Minderwert in EUR<br>netto | brutto |
|---|---|---|---|---|
| 7. Sitz vorn rechts fleckig, reinigen (Bild 13) | 42,02 | 50 | 100 | -42,02<br>-50 |
