## Übereinstimmungsbescheinigung

| 0.2.1. | Handelsbezeichnung: | Q4 Sportback 40 e-tron |

# Zustandsbericht / Minderwertgutachten

| Hersteller | AUDI | Typ / Verkaufsbez. | Q4 e-tron 40 Sportback |

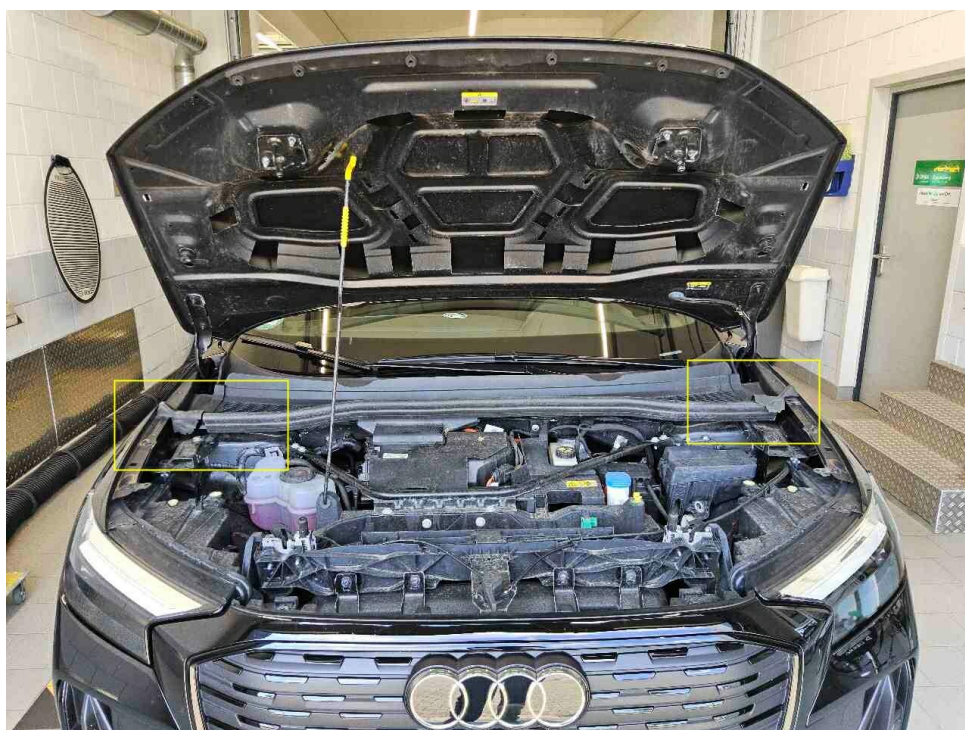
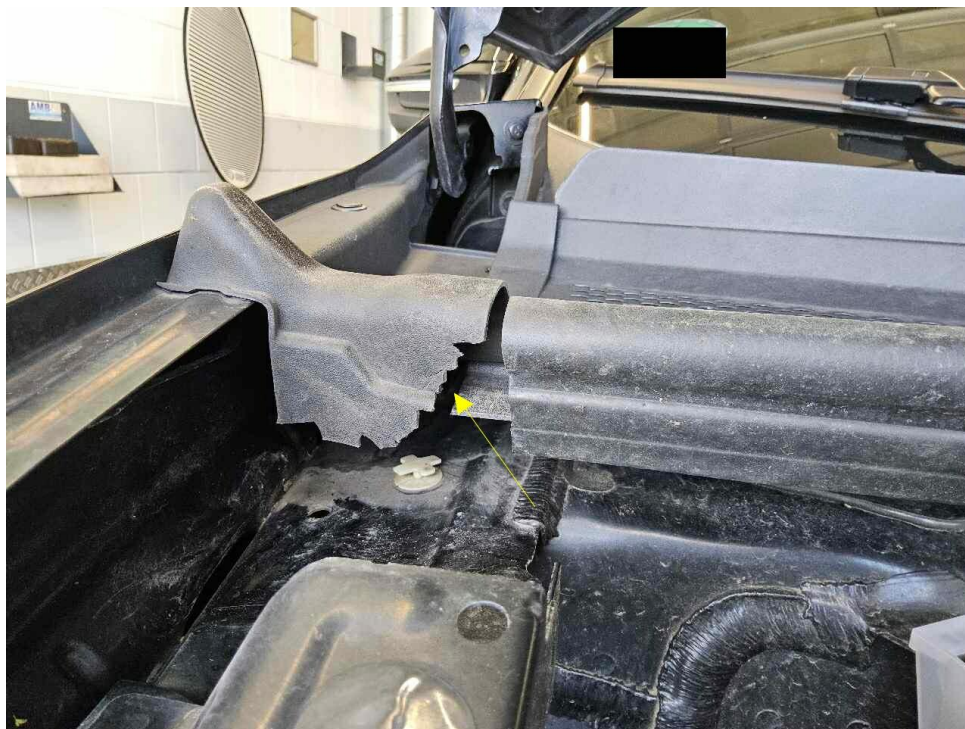
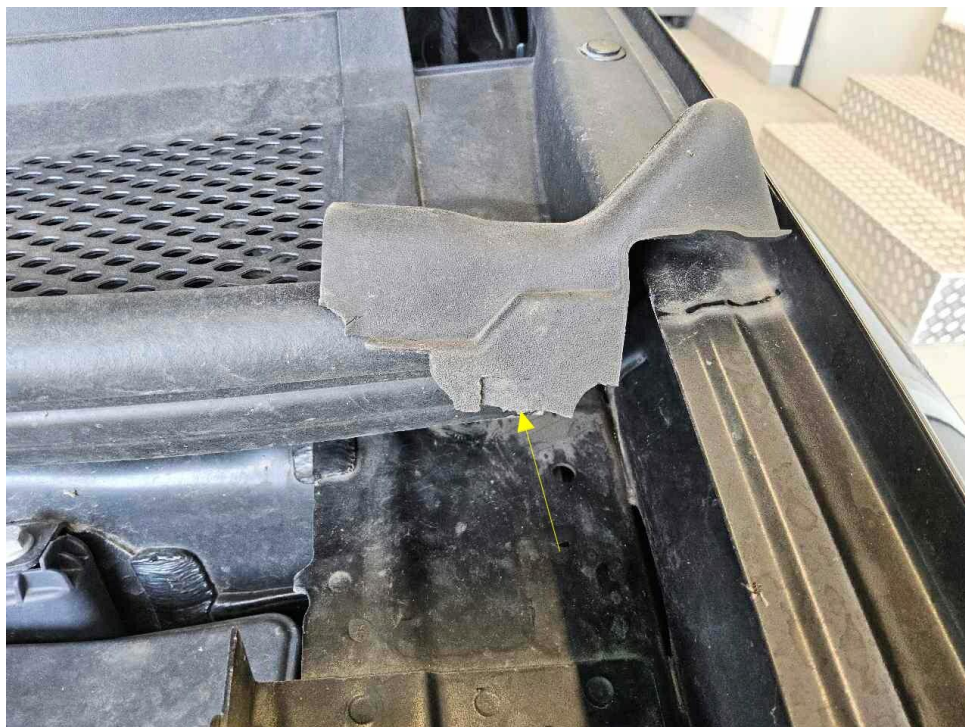
Bild 16 :     Motorraum, Füllstück links und rechts Tierverbiss

Bild 17 : Motorraum, Füllstück links und rechts Tierverbiss

Bild 18 : Motorraum, Füllstück links und rechts Tierverbiss

1. Motorraum, Füllstück links und rechts  
Tierverbiss, erneuern (Bild 16, 17, 18)
2. Motorraum, Isolierung Tierverbiss,  
erneuern (Bild 19, 20, 21, 22)
3. Stoßfänger vorne deformiert, erneuern  
(Bild 23, 24, 25, 26)
4. Querträger vorne, Dämmung  
gebrochen, erneuern (Bild 27, 28, 29)

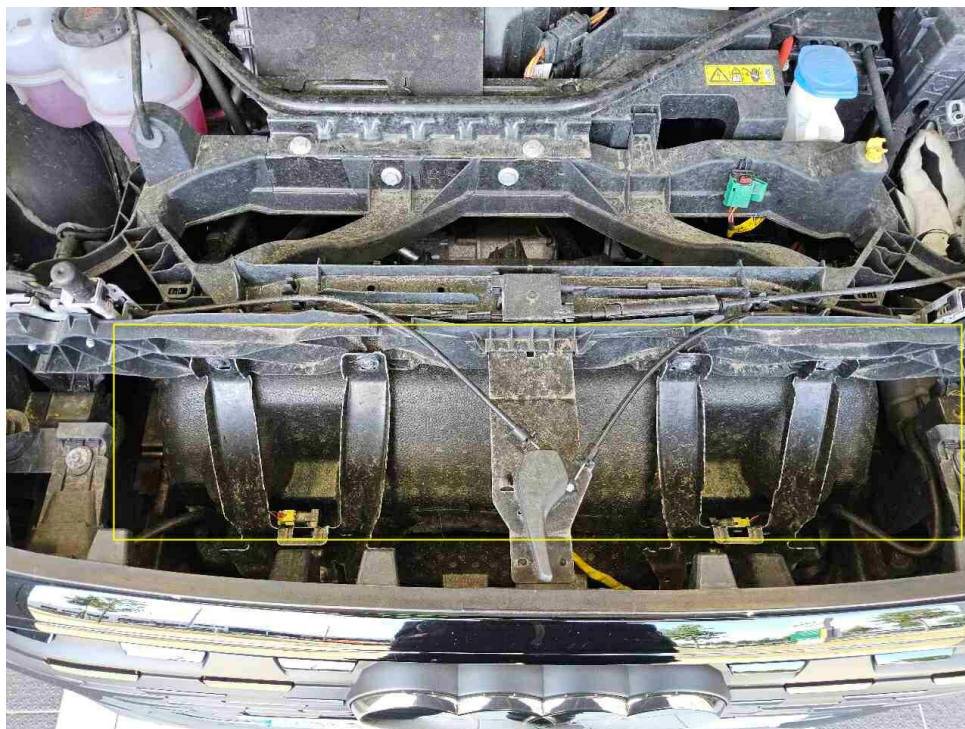
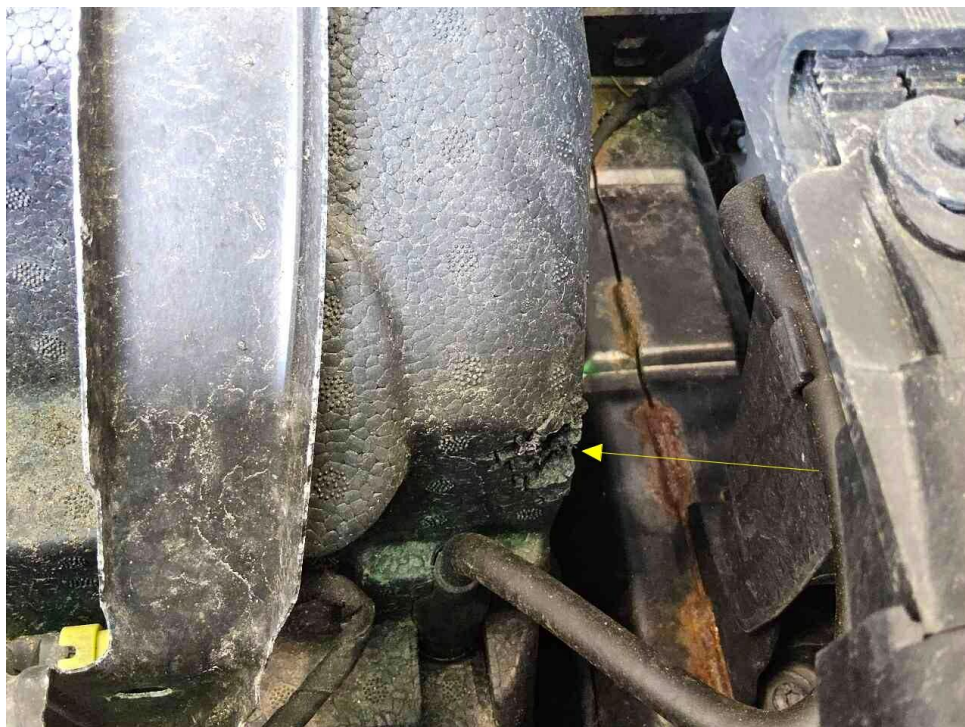
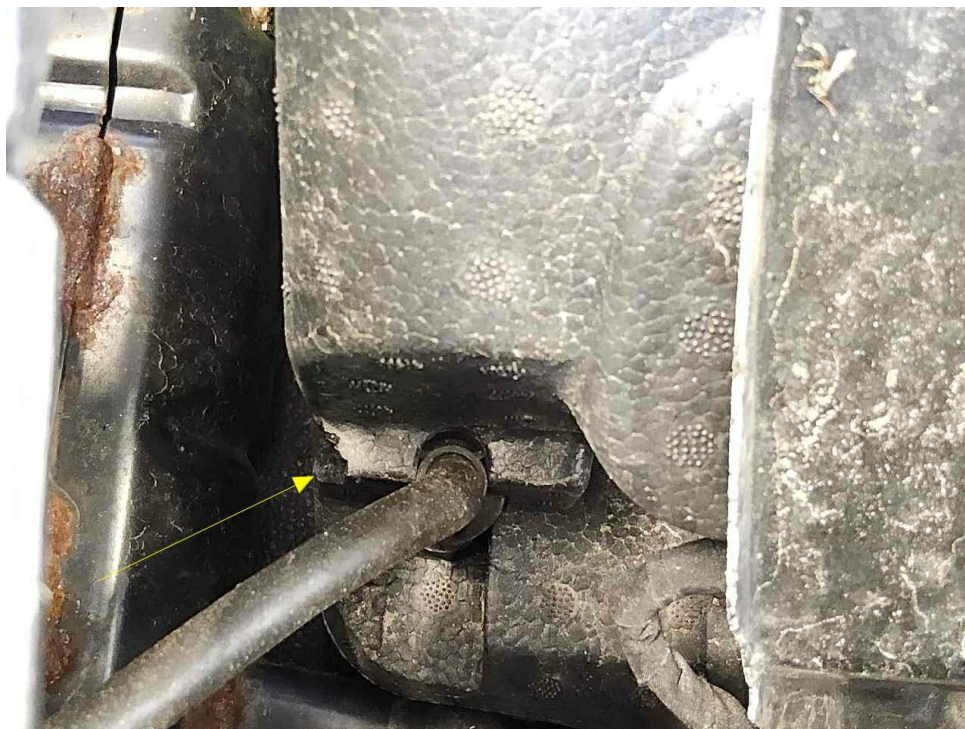
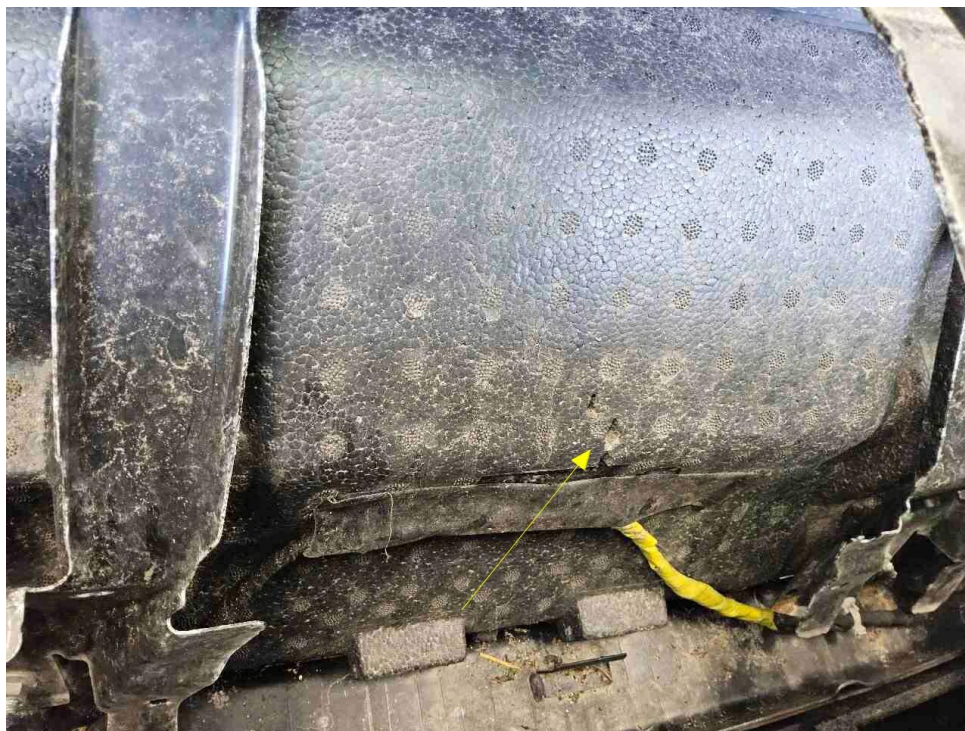
Bild 19 : Motorraum, Isolierung Tierverbiss

Bild 20 : Motorraum, Isolierung Tierverbiss

Bild 21 : Motorraum, Isolierung Tierverbiss

Bild 22 : Motorraum, Isolierung Tierverbiss

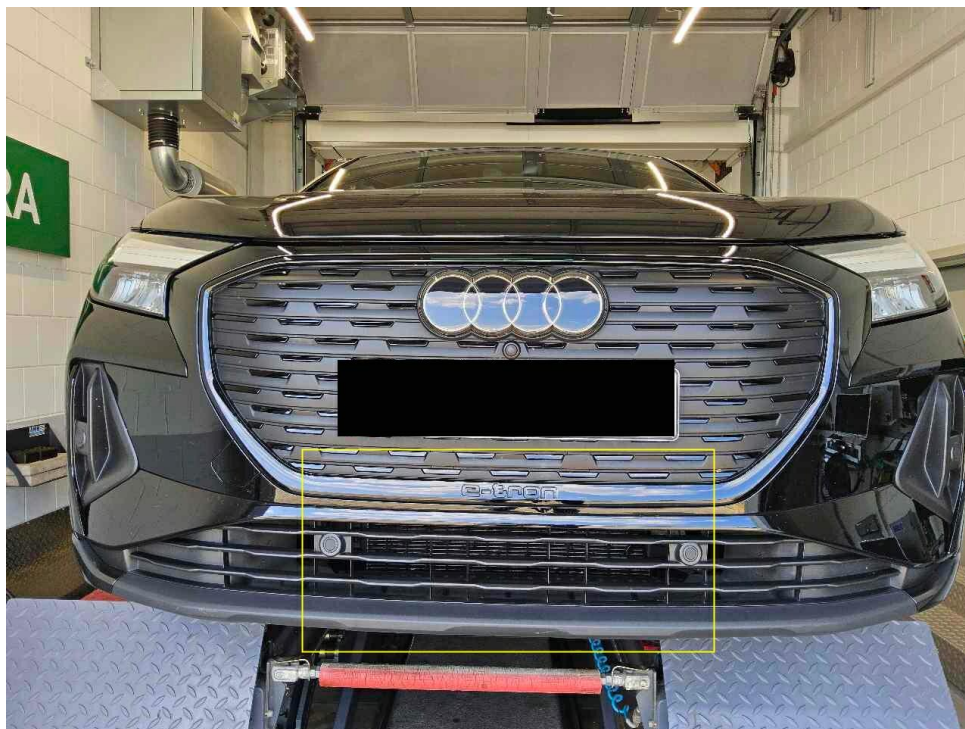
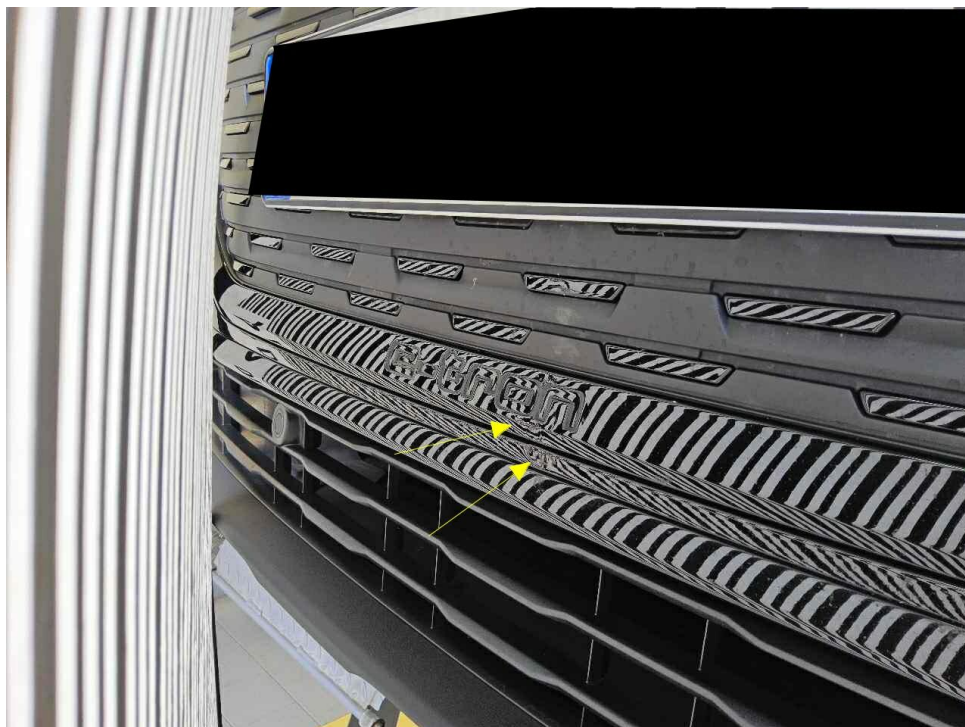
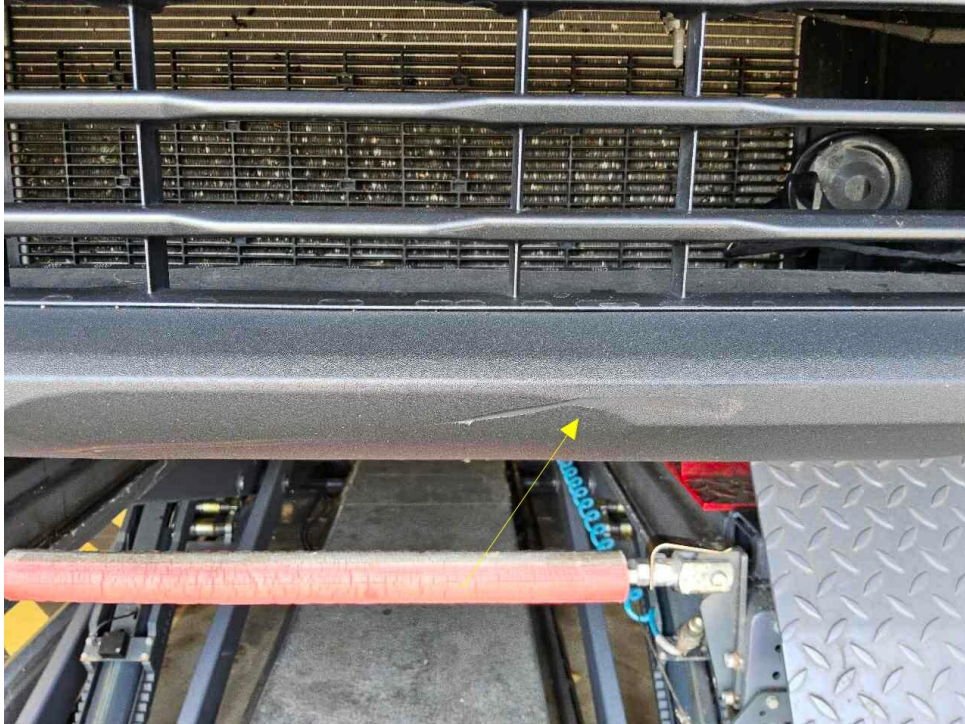
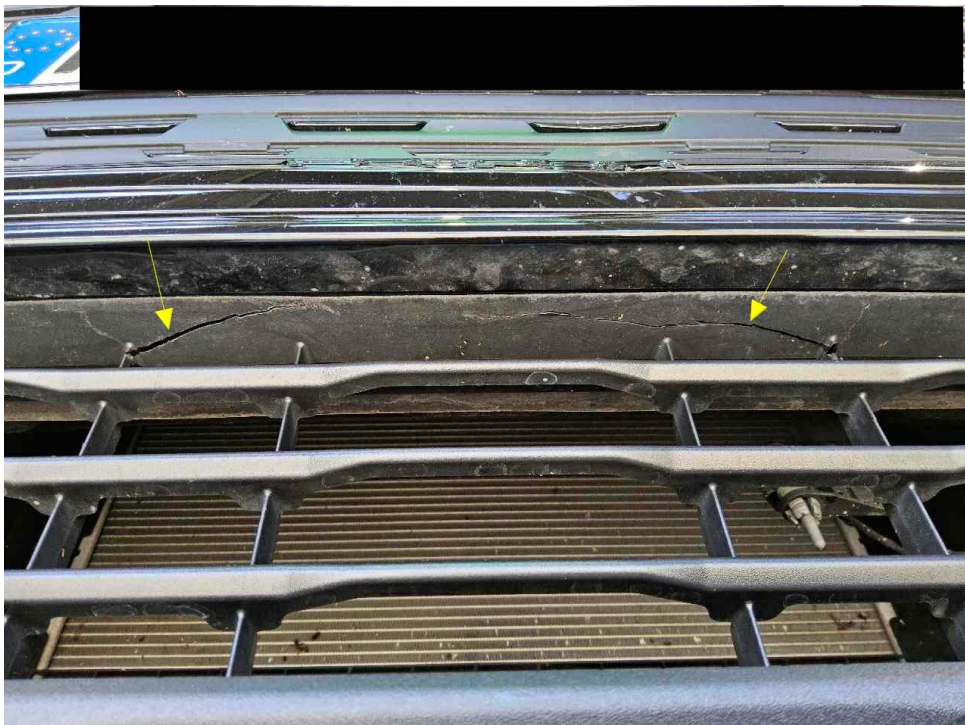
Bild 23 : Stoßfänger vorne deformiert

Bild 24 : Stoßfänger vorne deformiert

Bild 25 : Stoßfänger vorne deformiert

Bild 26 : Stoßfänger vorne deformiert

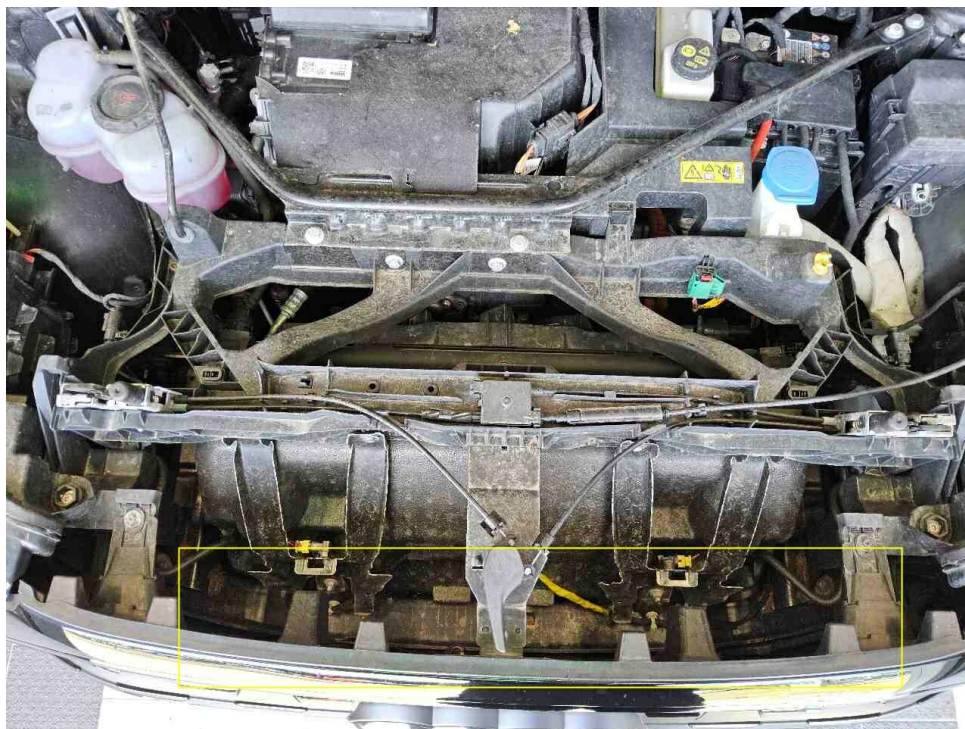
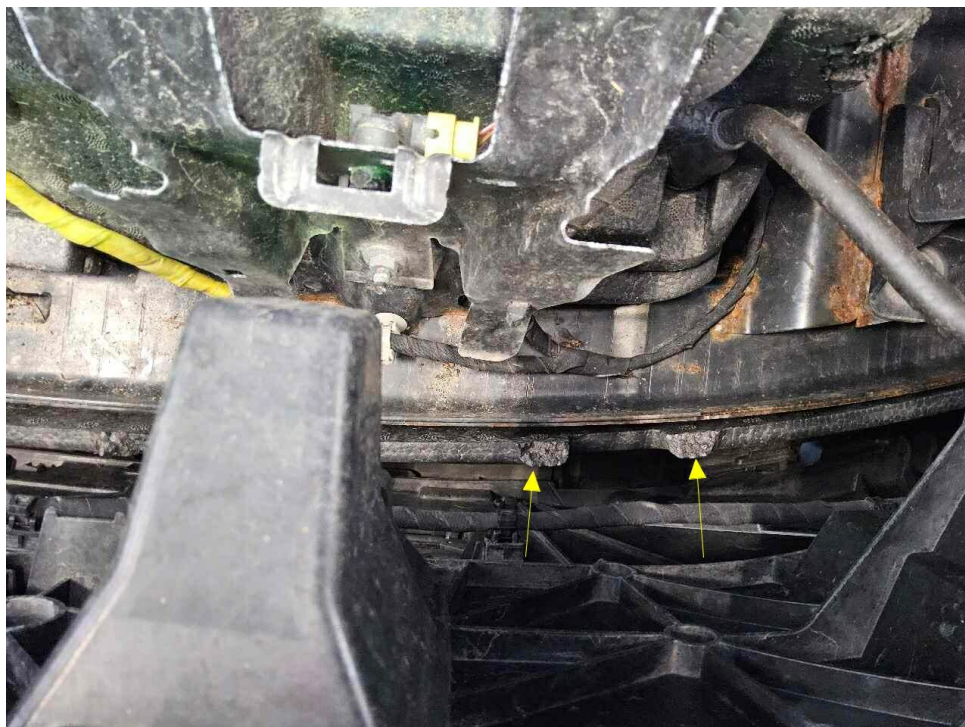
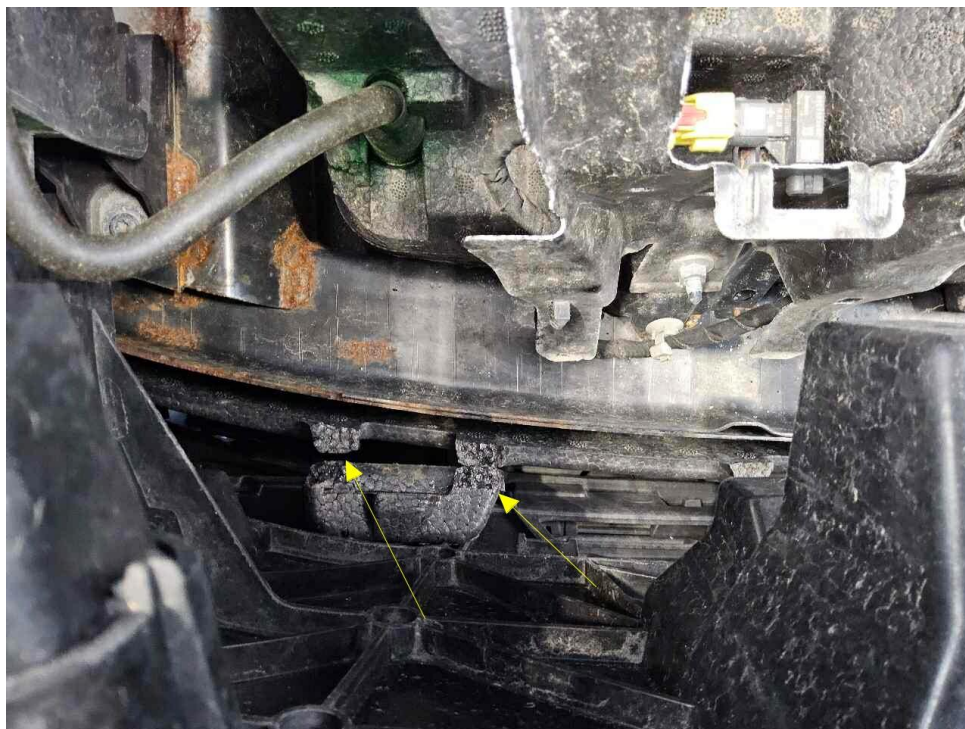
Bild 27 : Querträger vorne, Dämmung gebrochen

Bild 28 : Querträger vorne, Dämmung gebrochen

Bild 29 : Querträger vorne, Dämmung gebrochen
