**VSSZZZKM8RR059466**

## Zustandsbericht

Besichtigungsdatum: 24.07.2026  
**Protokollnummer:** **47166776**  
Erstellt durch: Paula Busch  
Besichtigt durch: Demir

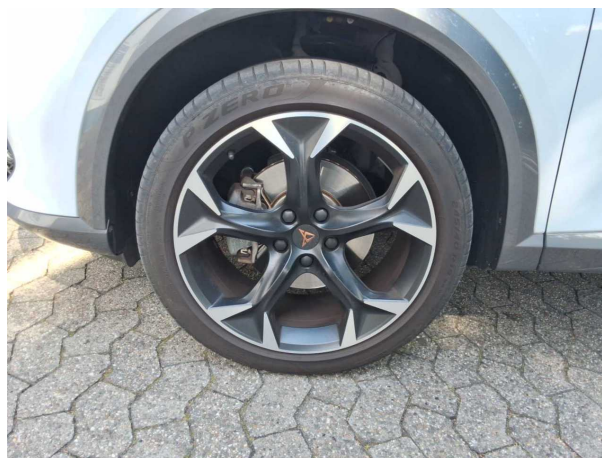
| Achse | Reifengröße | Hersteller | Reifentyp | Profiltiefe | Verktgl. | Zul. |
|---|---|---|---|---|---|---|
| 1 | 245/40 R19 94W | Pirelli | Sommerreifen | 5mm - 5mm | i.O. | i.O. |
| 2 | 245/40 R19 94W | Pirelli | Sommerreifen | 5mm - 5mm | i.O. | i.O. |

**Abbildung 6:** Montierte Bereifung

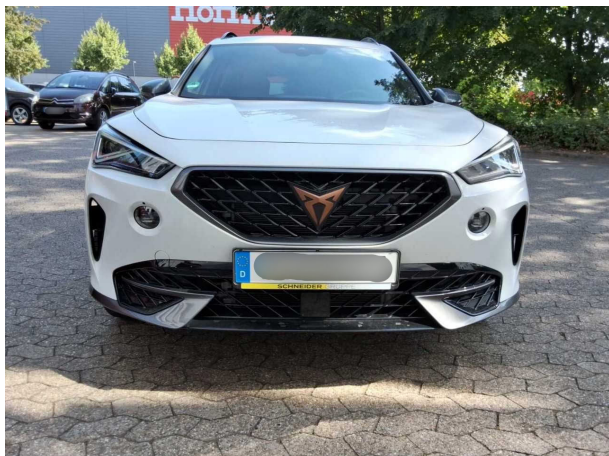
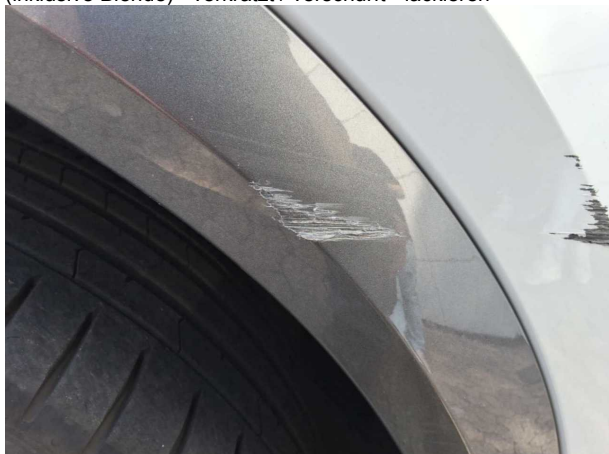
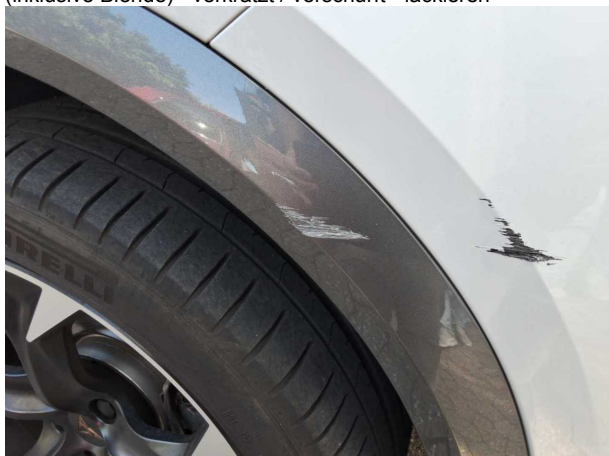
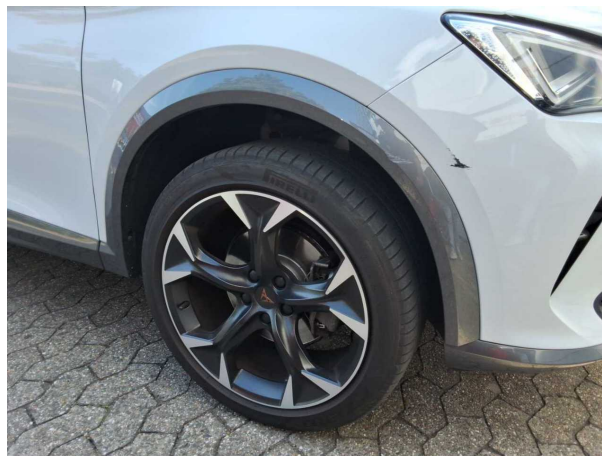
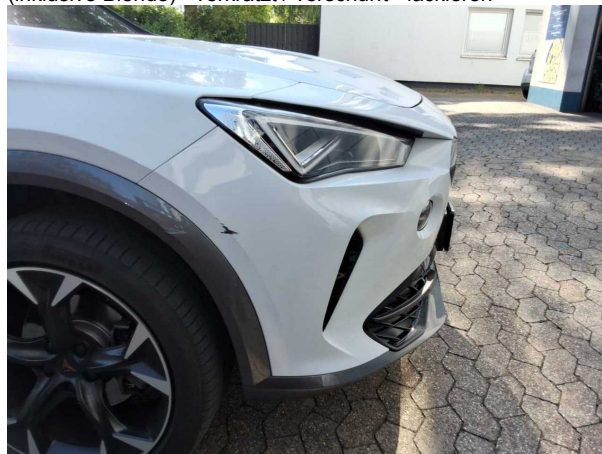
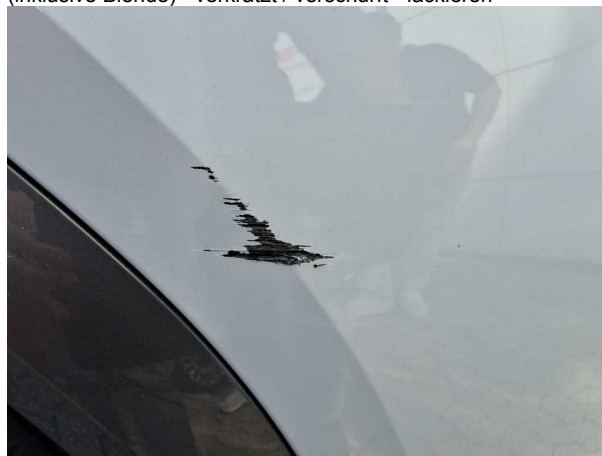
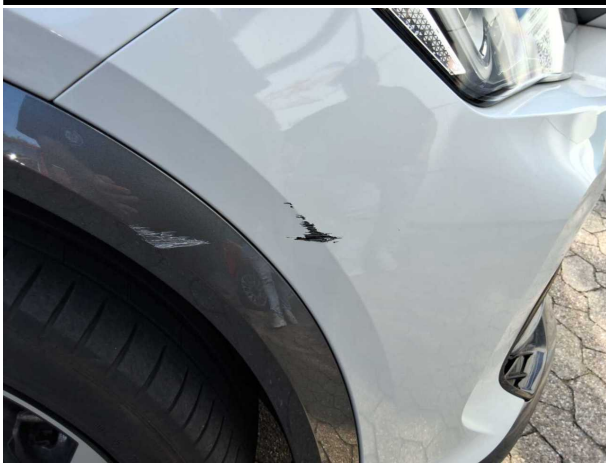
| Nr. | Bauteilgruppe | Beschreibung | Kosten (netto) | Minderwert |
|---|---|---|---|---|
| 2 | Stoßfänger vorn | Stoßfänger vorn rechts (inklusive Blende) - verkratzt / verschürft - lackieren | 1.190,22 € | 830,00 € |

**Beschädigung #2:** Stossfänger vorn: Stossfänger vorn rechts (inklusive Blende) - verkratzt / verschürft - lackieren

| ARB.POS.NR/<br>LEIT-NR | INSTANDSETZUNGS-/EINZEL-/VERBUNDARBEITEN | KL | AW | ARB.-<br>PREIS |
|---|---|---|---|---|
| 66 04 19 ZAX | GRILL U STOSSFAENGER V AUS-/EINBAUEN | 2 | 1 | 17.56 |
| 63 29 19 51 | ABDECKUNG STOSSFAENGER V AUS-/EINBAUEN | 2 | 6 | 105.33 |

| ARB.POS.NR/<br>LEIT-NR | ARBEITSGANG | 2-SCHICHT-METALLIC<br>MONT-TEILE AUSGEBAUT | AW | ARB.-<br>PREIS |
|---|---|---|---|---|
| 63 29 79 53 | ABDECKUNG STOSSF V | REPARATURLACK ST S3 | 14 | 278.05 |
| LI 0884 | BLLENDE RADLAUF V R | REPARATURLACK ST S3 | 6 | 119.17 |

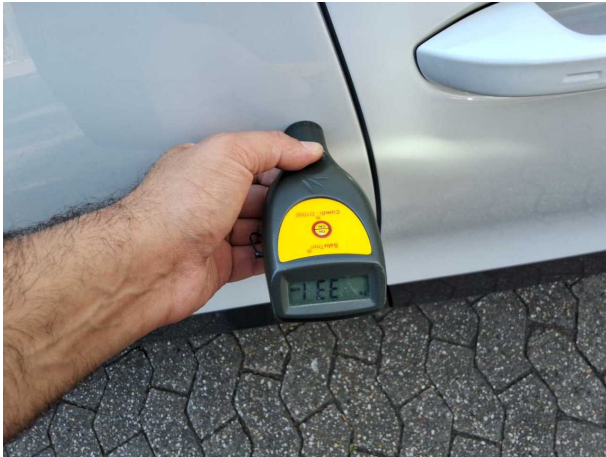
| Nr. | Ort | Wertminderung |
|---|---|---|
| 1 | Tür hinten rechts, fachgerecht ausgeführt, Reparaturrechnung nicht vorhanden | |

**Nachlackierung 1:** Tür hinten rechts
