Opel

ASTRA SW 1.2 TURBO 130 CV BVA GS

VIN: VXKFRHNSLP1084149

Détails de l'inspection

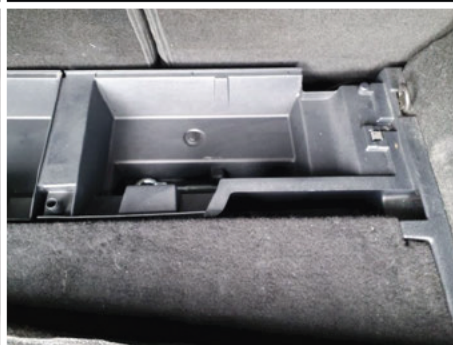
| # | Élément | Domage | Correction |
|---|---|---|---|
| 001 | Compresseur kit réparation pneumatique / - | Manquant | Acceptable |

Compresseur kit réparation pneumatique / - / Manquant

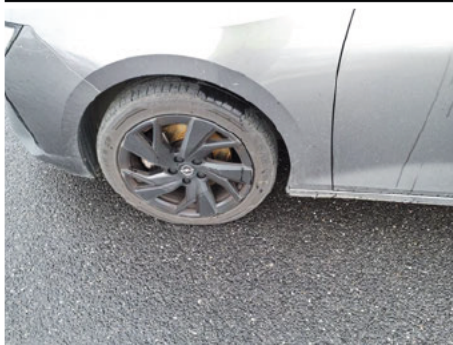
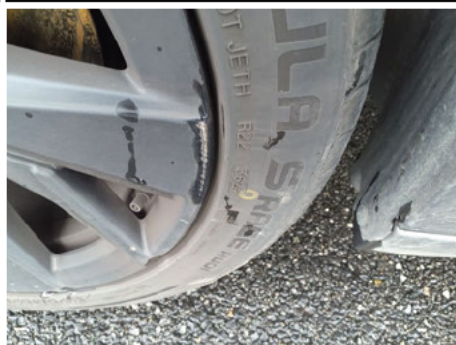
| 003 | Jante / Avant Gauche<br>Matériau : Alliage aluminium / Diamètre Jante/Pneu : 17 " | Rayure | Réparation |

Jante / Avant Gauche / Rayure

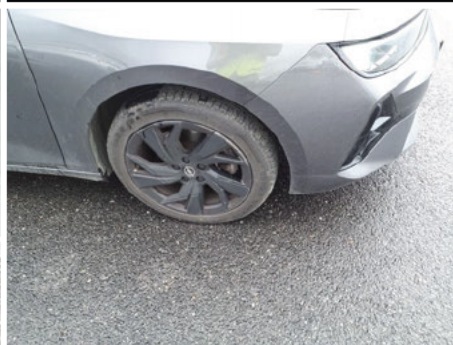
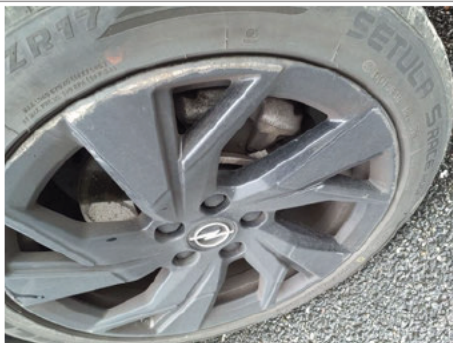
| 004 | Jante / Avant Droit<br>Matériau : Alliage aluminium / Diamètre Jante/Pneu : 17 " | Rayure | Réparation |

Jante / Avant Droit / Rayure

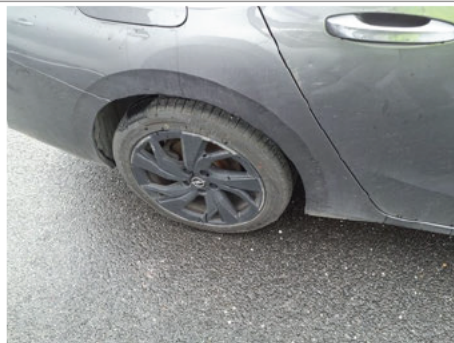
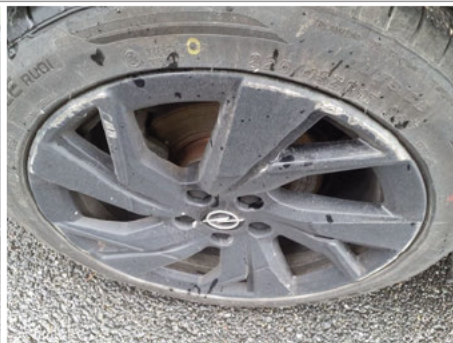
| 005 | Jante / Arrière Droit<br>Matériau : Alliage aluminium / Diamètre Jante/Pneu : 17 " | Rayure | Réparation |

Jante / Arrière Droit / Rayure

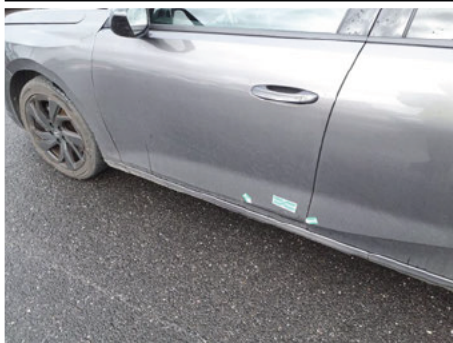
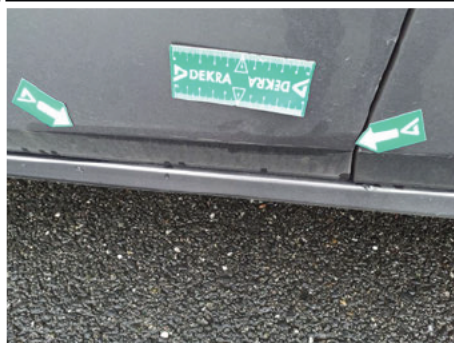
| 006 | Porte / Avant Gauche | Rayure | Peinture |

Porte / Avant Gauche / Rayure

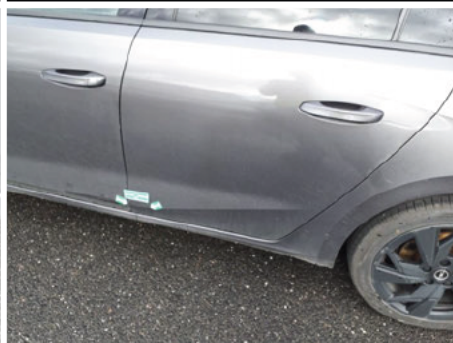
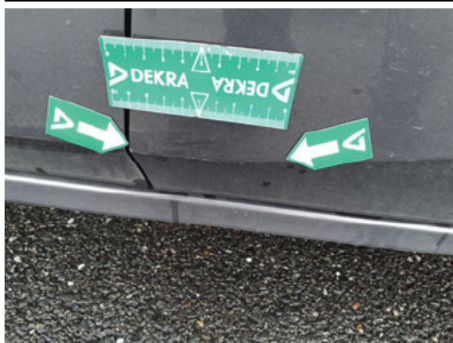
| 007 | Porte / Arrière Gauche | Rayure | Peinture |

Porte / Arrière Gauche / Rayure

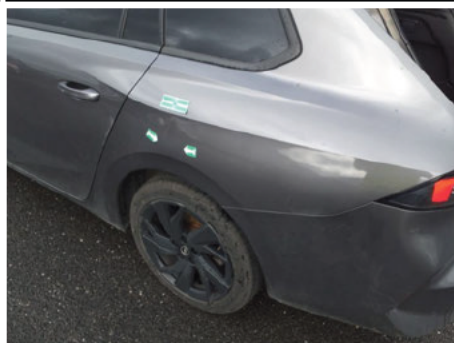
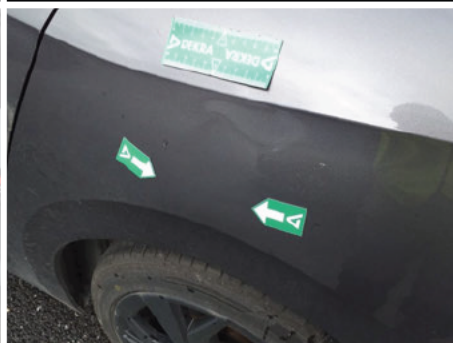
| 008 | Aile / Arrière Gauche | Enfoncement | Réparation |

Aile / Arrière Gauche / Enfoncement

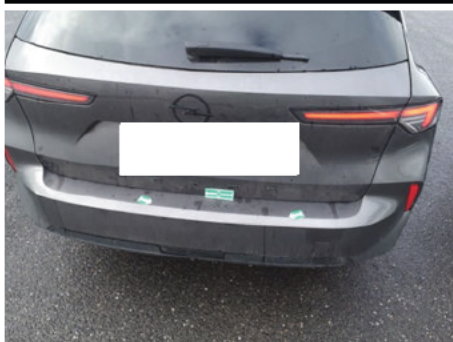
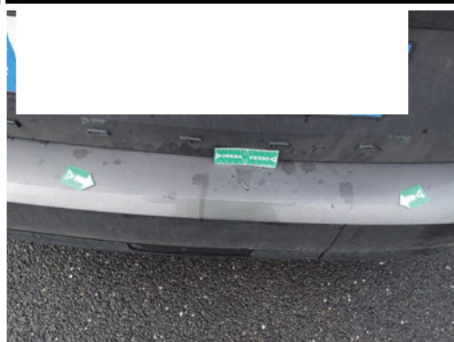
| 009 | Pare-chocs / Arrière | Rayure | Peinture |

Pare-chocs / Arrière / Rayure
