## Zustandsbericht II

### Fahrzeugdaten / Technische Daten

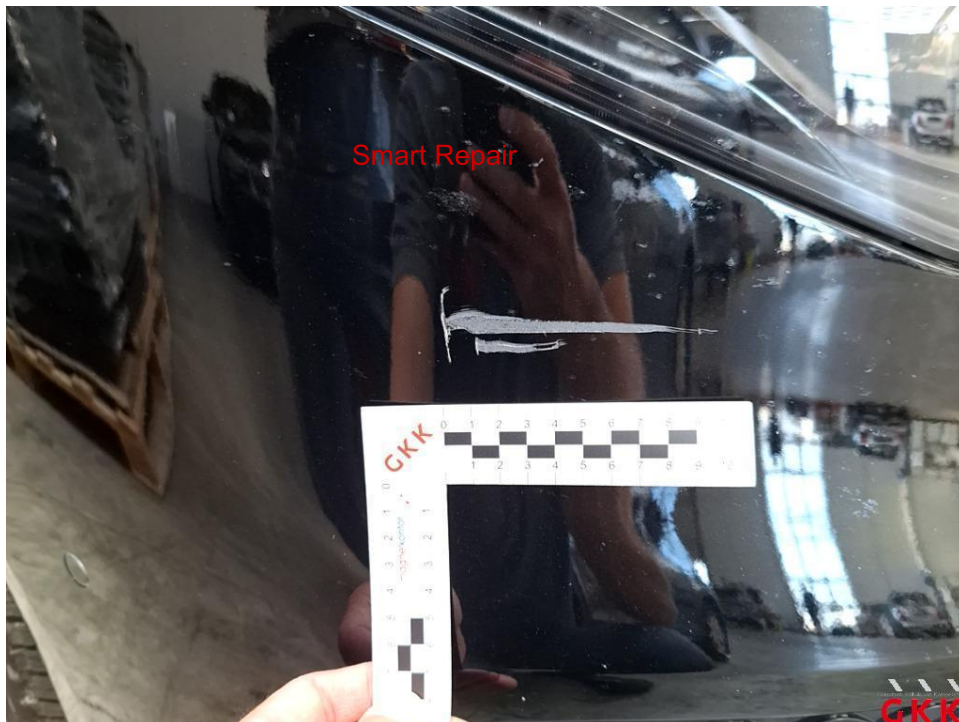
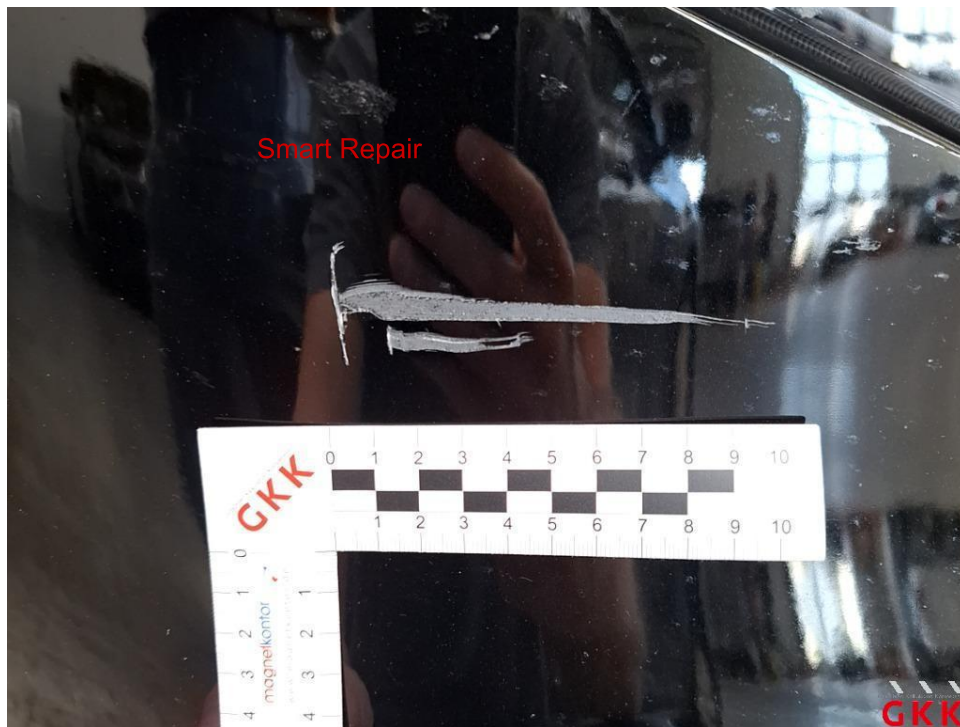
Stoßfänger vorne Verkleidung -lackiert-, verkratzt, lackieren (Bild 16, Bild 17) **Smart Repair**

Bild 16 Stoßfänger vorne, Verkleidung -lackiert-, verkratzt, lackieren

Bild 17 Stoßfänger vorne, Verkleidung -lackiert-, verkratzt, lackieren

Smart Repair

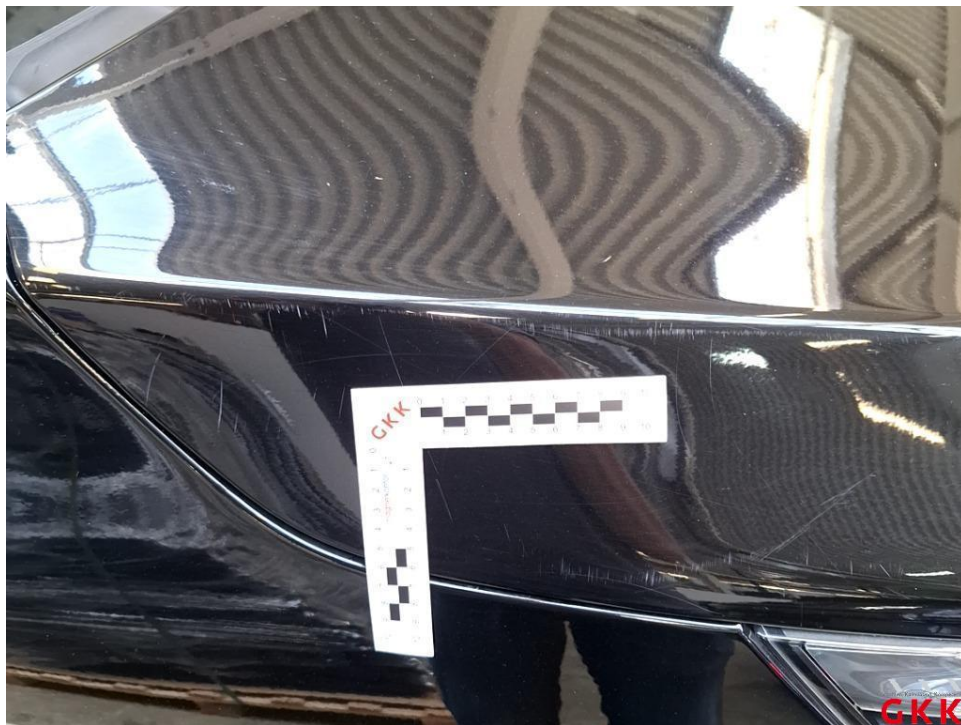
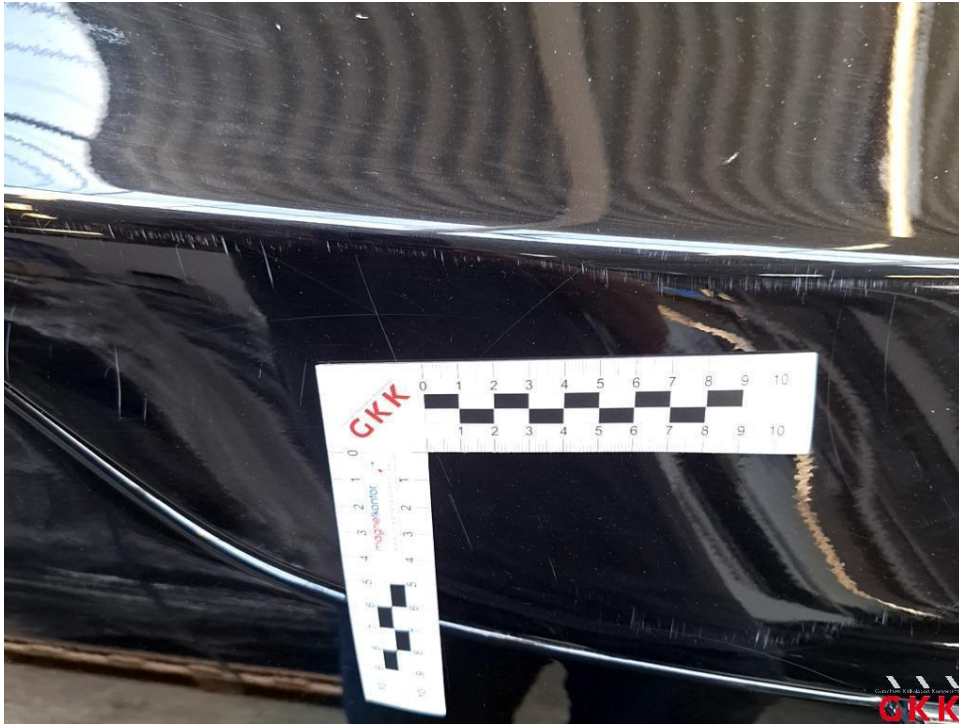
Motorhaube, verkratzt, lackieren (Bild 18, Bild 19)

Bild 18 Motorhaube, verkratzt, lackieren

Bild 19 Motorhaube, verkratzt, lackieren

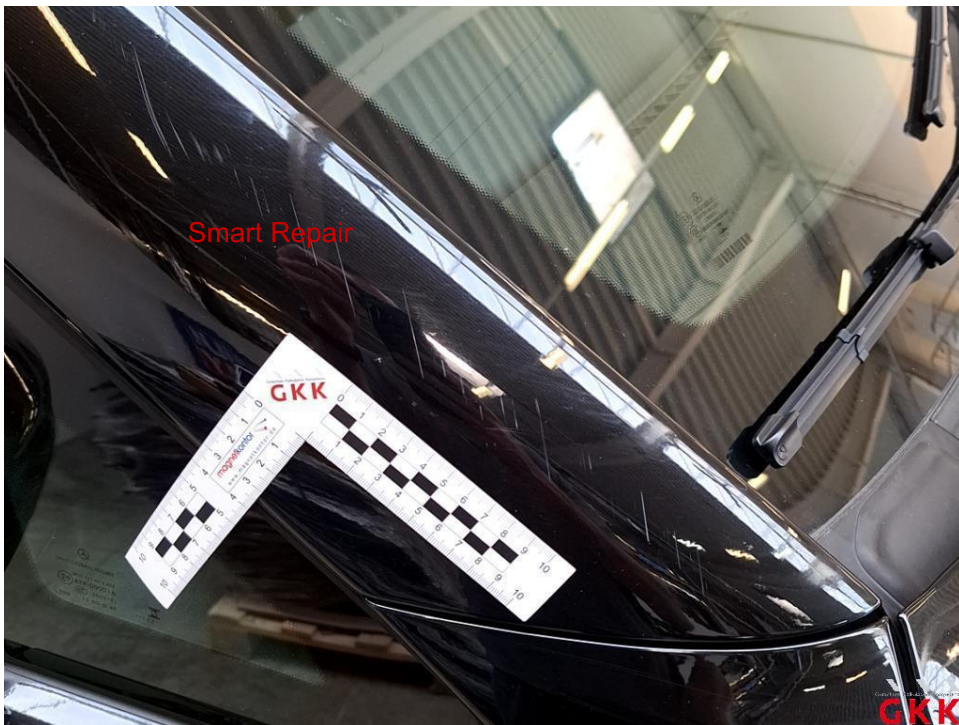
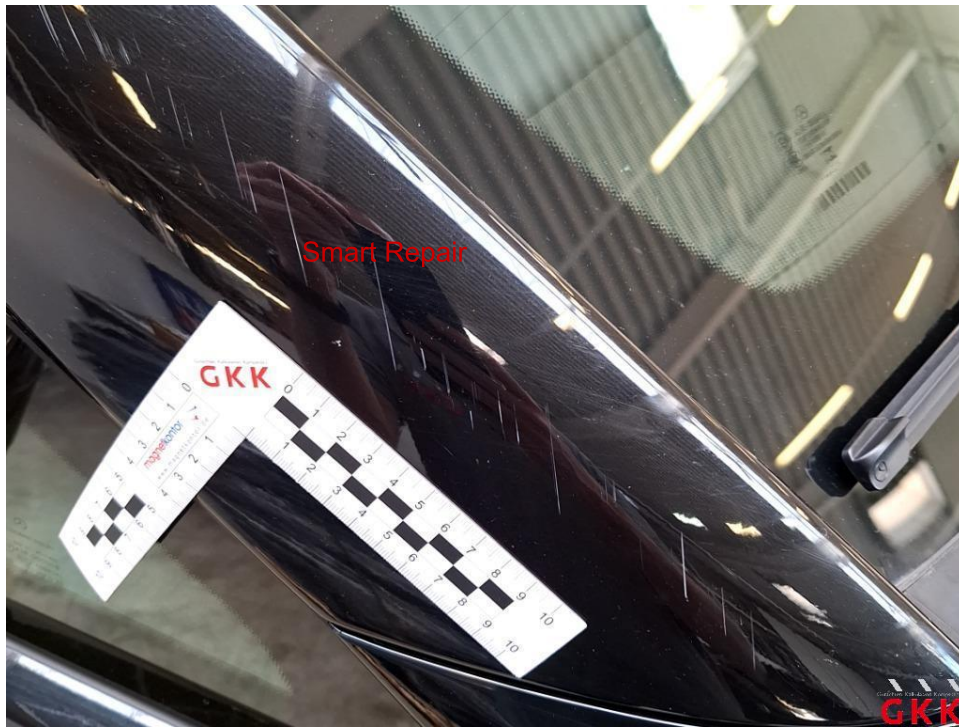
A- Säule rechts, verkratzt, lackieren (Bild 20, Bild 21) **instandgesetzt**

Bild 20 A- Säule rechts, verkratzt, lackieren

Bild 21 A- Säule rechts, verkratzt, lackieren

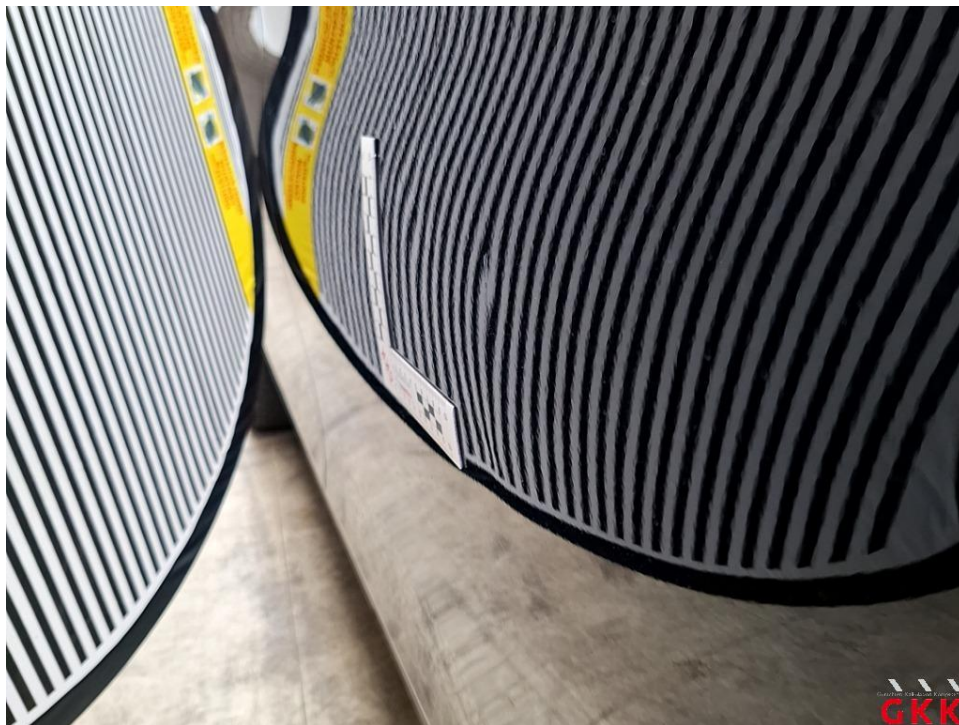
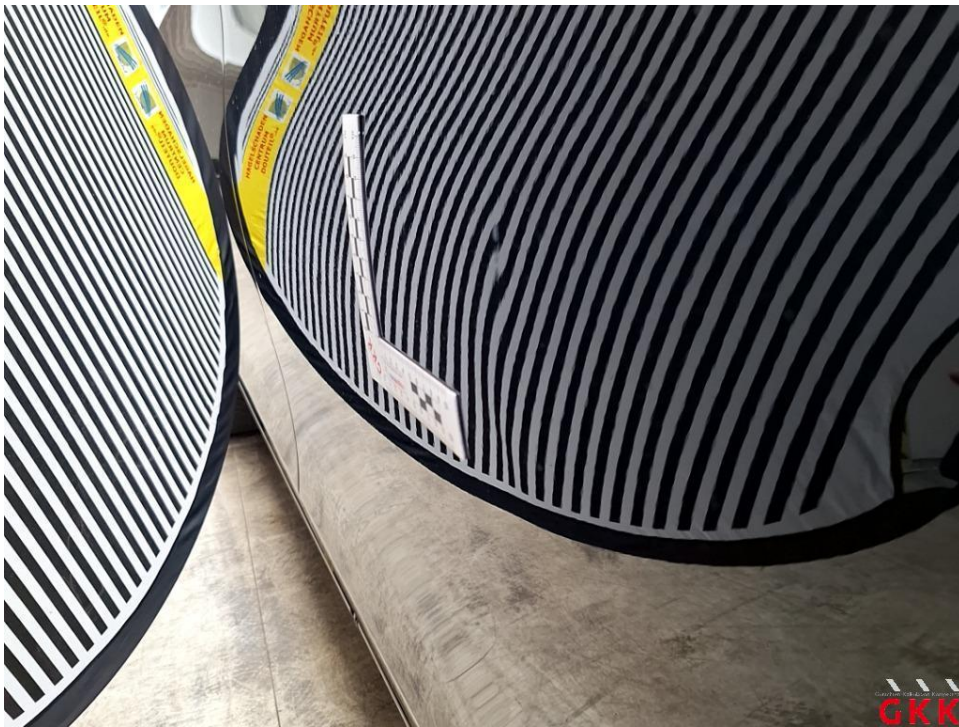
Tür vorne rechts, beschädigt, instand setzen - lackieren (Bild 22, Bild 23)

Bild 22 Tür vorne rechts, beschädigt, instand setzen - lackieren

Bild 23 Tür vorne rechts, beschädigt, instand setzen - lackieren

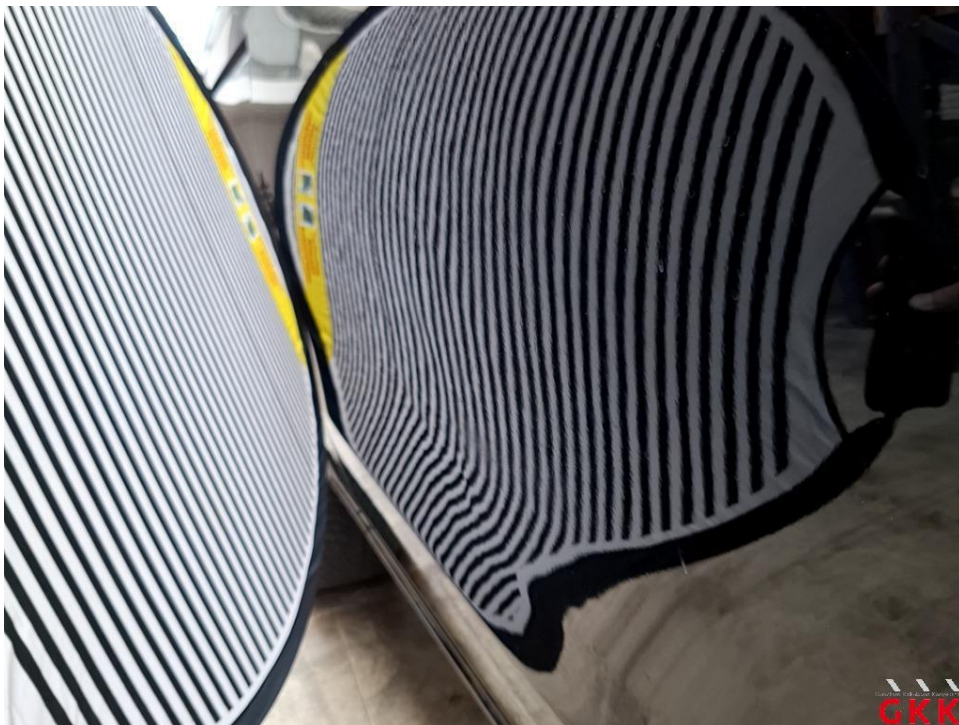
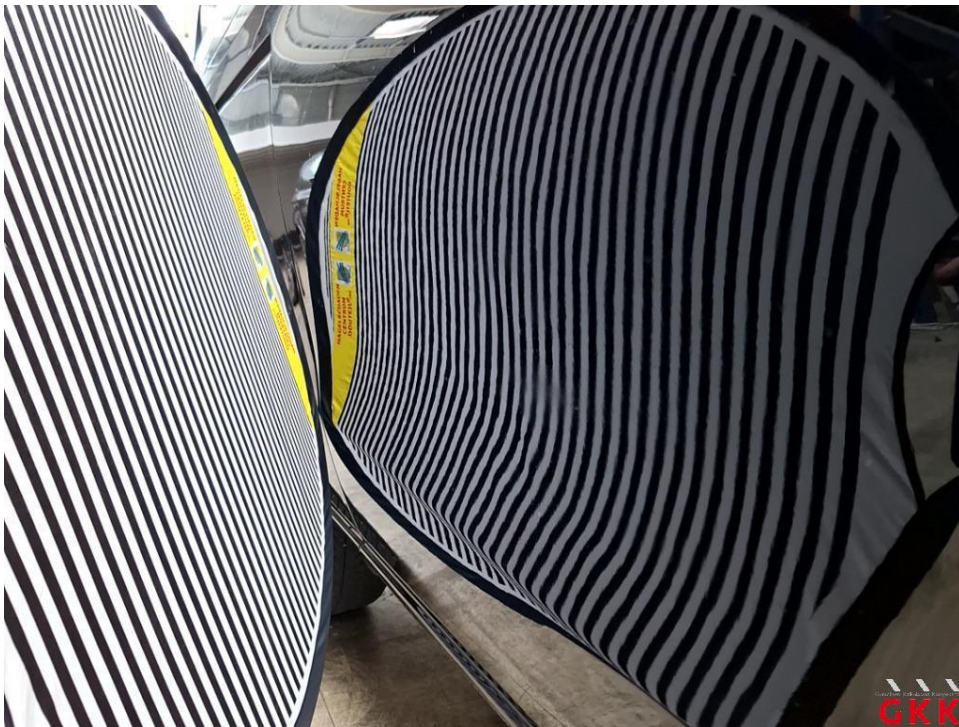
| Vorschaden | Der Vorschaden wurde fach- und sachgerecht behoben | Feststellung |
|---|---|---|
| Schiebetür rechts | Nein | fehlerhafter Lackaufbau |

Schiebetür rechts, Reparaturmangel, instand setzen - lackieren (Bild 24, Bild 25)

Bild 24 Schiebetür rechts, Reparaturmangel, instand setzen - lackieren

Bild 25 Schiebetür rechts, Reparaturmangel, instand setzen - lackieren

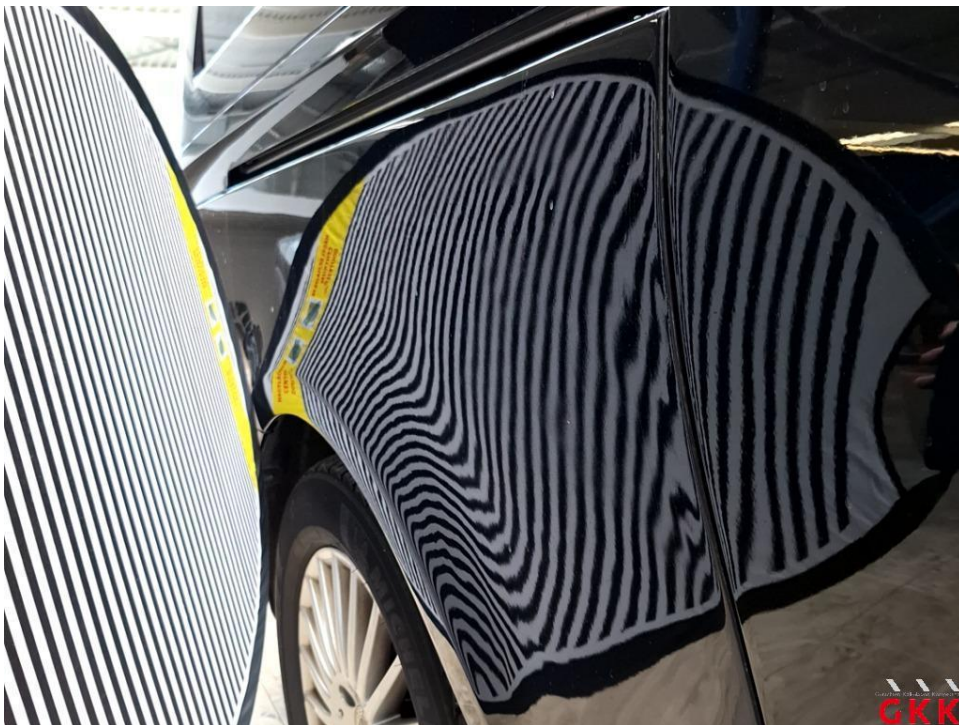
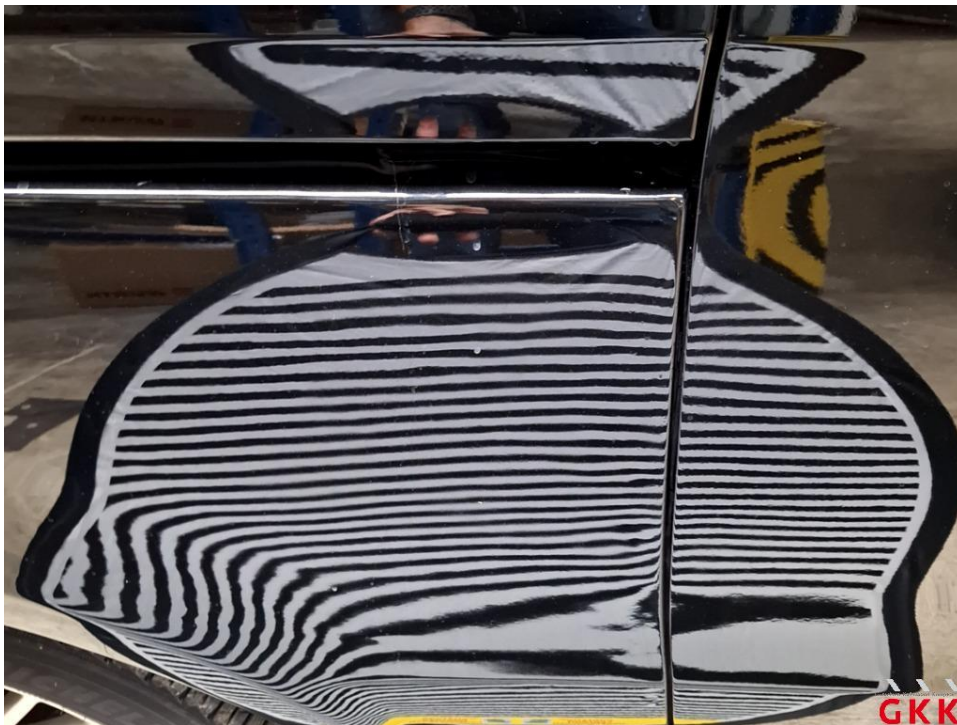
| Vorschaden | Der Vorschaden wurde fach- und sachgerecht behoben | Feststellung |
|---|---|---|
| Seitenwand hinten rechts | Nein | fehlerhafter Lackaufbau |

Seitenwand rechts unterhalb, Reparaturmangel, instand setzen - lackieren (Bild 26, Bild 27)

Bild 26 Seitenwand rechts, unterhalb, Reparaturmangel, instand setzen - lackieren

Bild 27 Seitenwand rechts, unterhalb, Reparaturmangel, instand setzen - lackieren

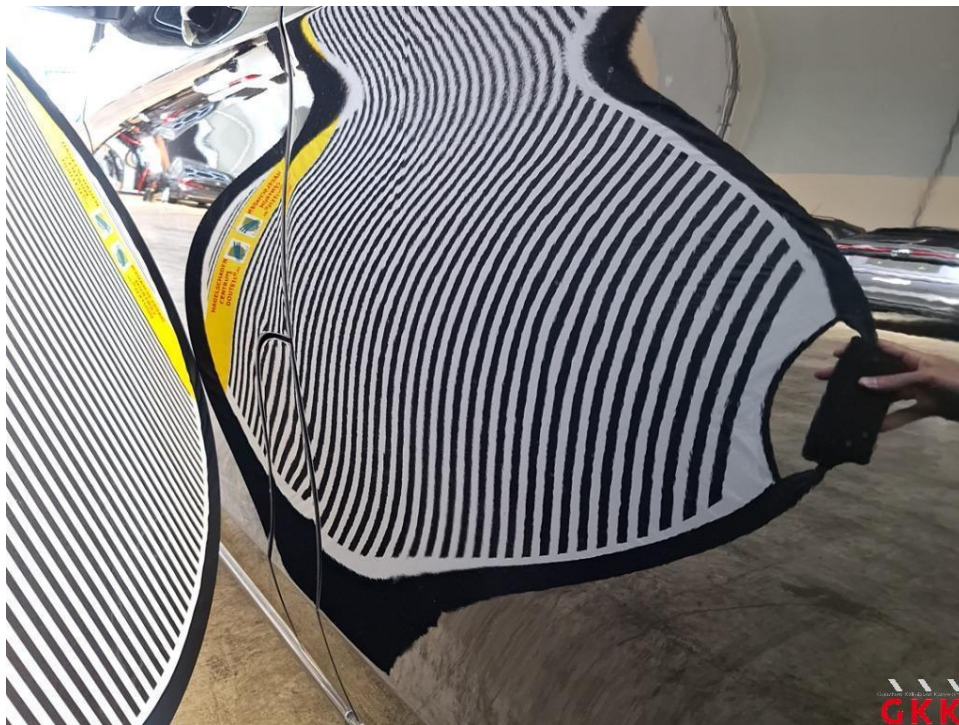
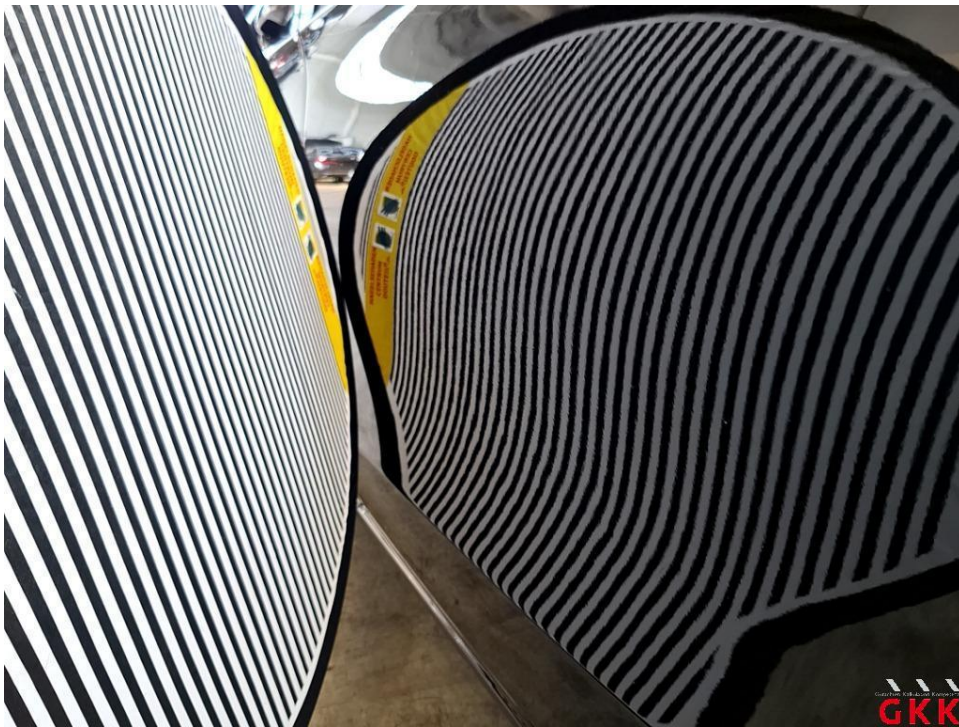
| Vorschaden | Der Vorschaden wurde fach- und sachgerecht behoben | Feststellung |
|---|---|---|
| Seitenwand hinten links | Nein | fehlerhafter Lackaufbau |

Seitenwand links, Reparaturmangel, instand setzen - lackieren (Bild 30, Bild 31)

Bild 30 Seitenwand links, Reparaturmangel, instand setzen - lackieren

Bild 31 Seitenwand links, Reparaturmangel, instand setzen - lackieren

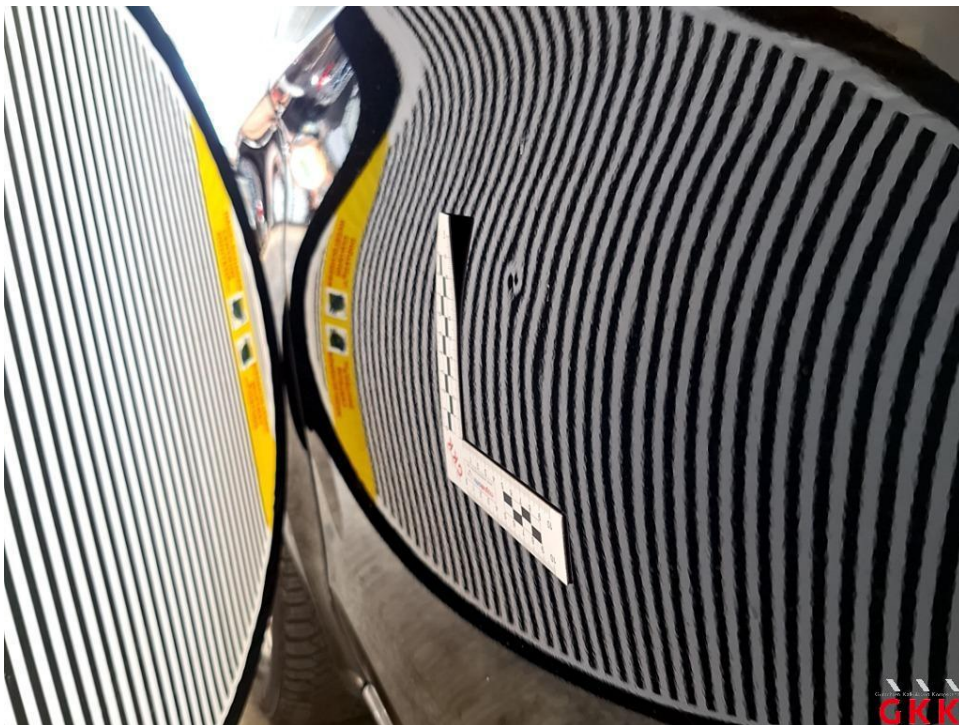
Tür vorne links, beschädigt, instand setzen - lackieren (Bild 32)

Bild 32 Tür vorne links, beschädigt, instand setzen - lackieren

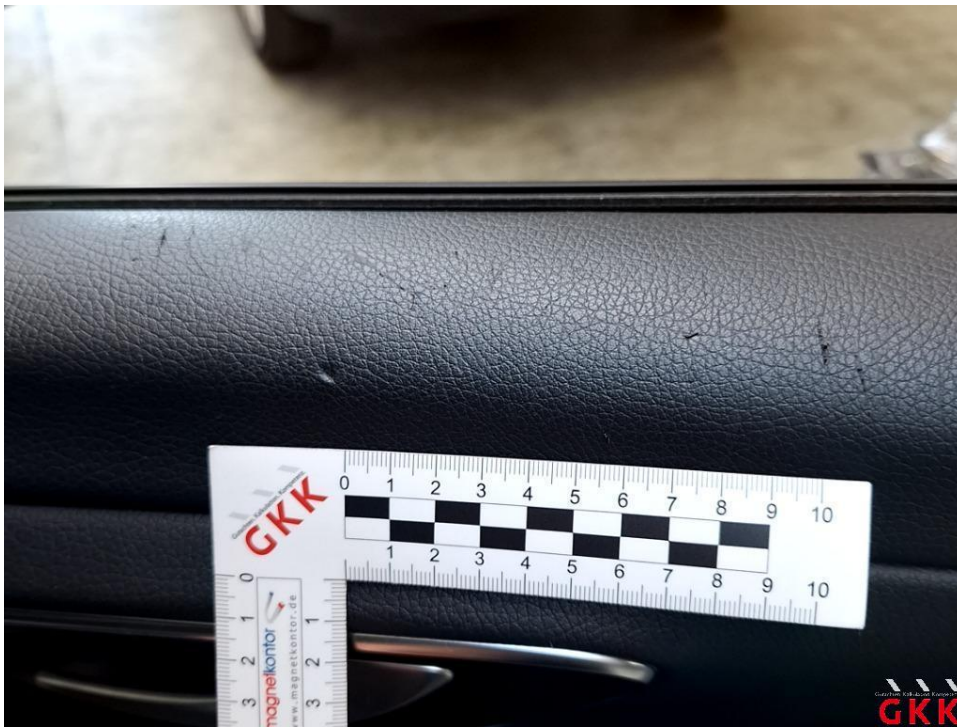
Tür vorne rechts Innenverkleidung -Standard-, beschädigt, Smartrepair (Bild 33)

Bild 33 Tür vorne rechts, Innenverkleidung -Standard-, beschädigt, Smartrepair
