## Angaben zum Fahrzeug

| Typ/Modell | ATECA | HU (Bericht lag vor) | 06/2027 |

## Zustandsbericht

Besichtigungsdatum: 22.06.2026  
**Protokollnummer:** 46178271  
 Erstellt durch: Markus Böttcher  
 Besichtigt durch: Milorad Kojic

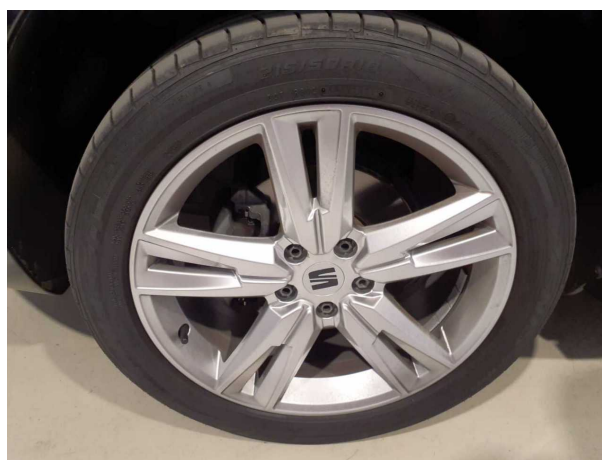
**Abbildung 6:** Montierte Bereifung

| Achse | Reifengröße | Hersteller | Reifentyp | Profiltiefe | Verktgl. | Zul. |
|---|---|---|---|---|---|---|
| 1 | 215/50 R18 92W | Falken | Sommerreifen | 4mm - 4mm | i.O. | i.O. |
| 2 | 215/50 R18 92W | Falken | Sommerreifen | 4mm - 4mm | i.O. | i.O. |

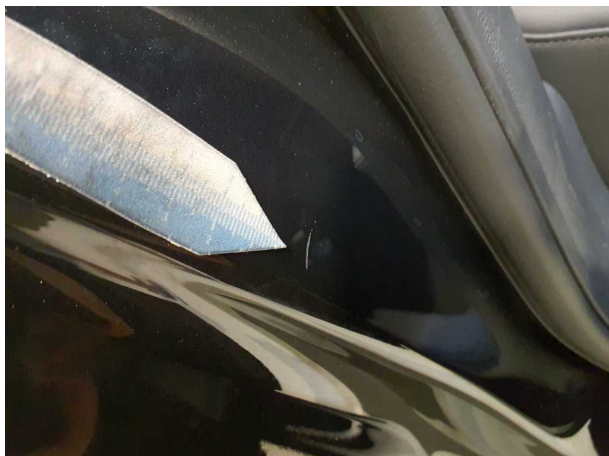
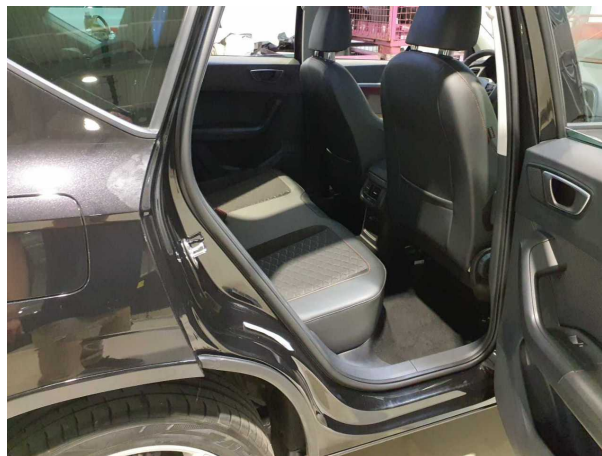
**Beschädigung #1:** Schweller rechts: Einstieg (Hi.re) - verkratzt / verschürft - Smart Repair

| Nr. | Bauteilgruppe | Beschreibung |
|---|---|---|
| 1 | Schweller rechts | Einstieg (Hi.re) - verkratzt / verschürft - Smart Repair |

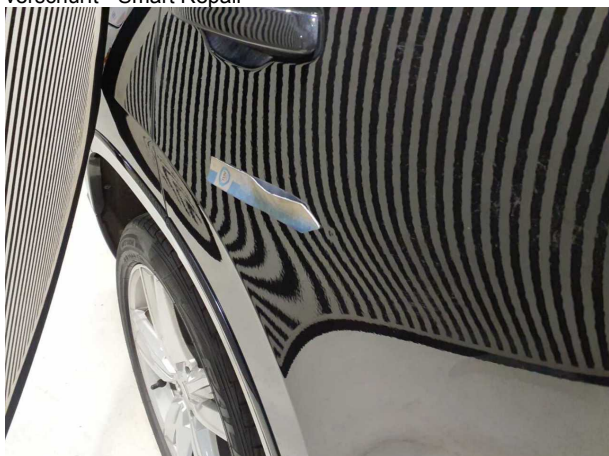
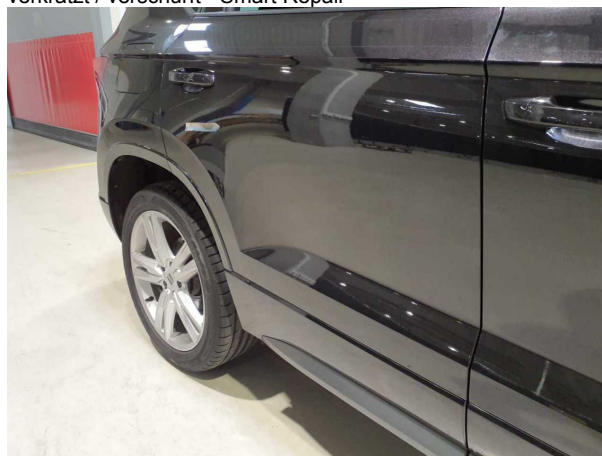
**Beschädigung #2:** Tür hinten rechts: Tür - Delle(n) - sanft instandsetzen

| Nr. | Bauteilgruppe | Beschreibung |
|---|---|---|
| 2 | Tür hinten rechts | Tür - Delle(n) - sanft instandsetzen |

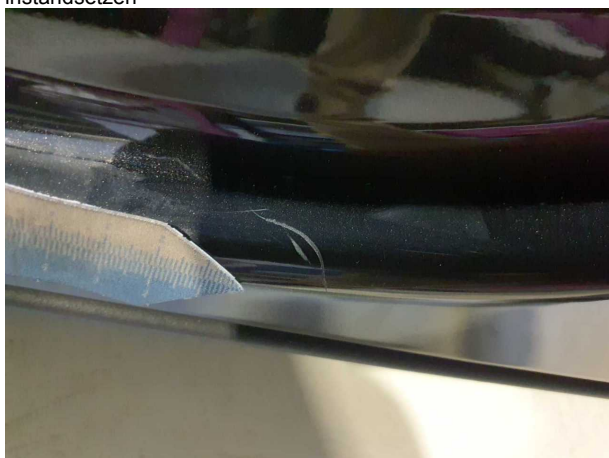
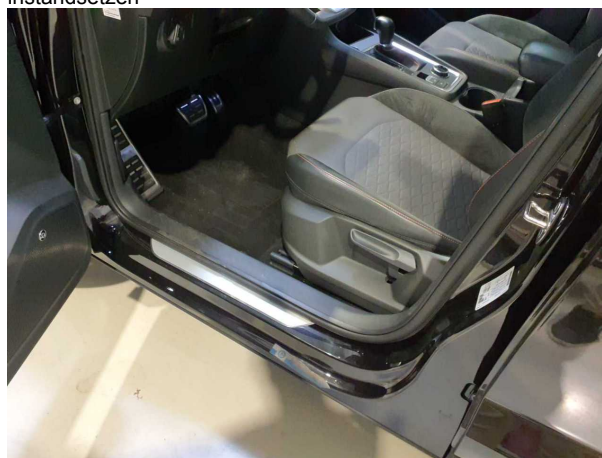
**Beschädigung #3:** Schweller links: Einstieg (Vo.li) - verkratzt / verschürft - Smart Repair

| Nr. | Bauteilgruppe | Beschreibung |
|---|---|---|
| 3 | Schweller links | Einstieg (Vo.li) - verkratzt / verschürft - Smart Repair |

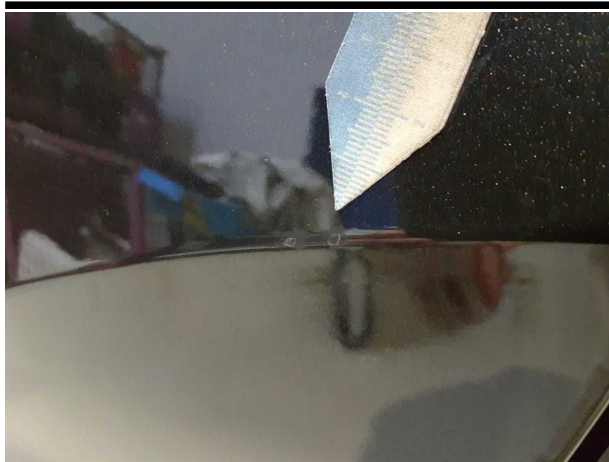
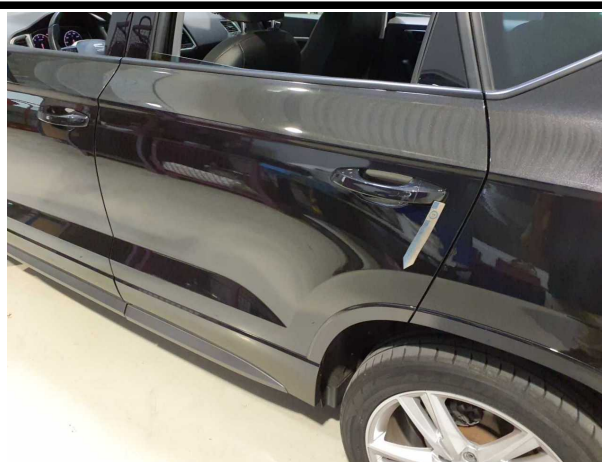
**Beschädigung #4:** Tür hinten links: Tür - Lackmangel - Smart Repair

| Nr. | Bauteilgruppe | Beschreibung |
|---|---|---|
| 4 | Tür hinten links | Tür - Lackmangel - Smart Repair |
