| Model | XC60 |
| Variante | Ultimate Dark 2.0 B5 MHEV |

# Zustandsbericht / Minderwertgutachten

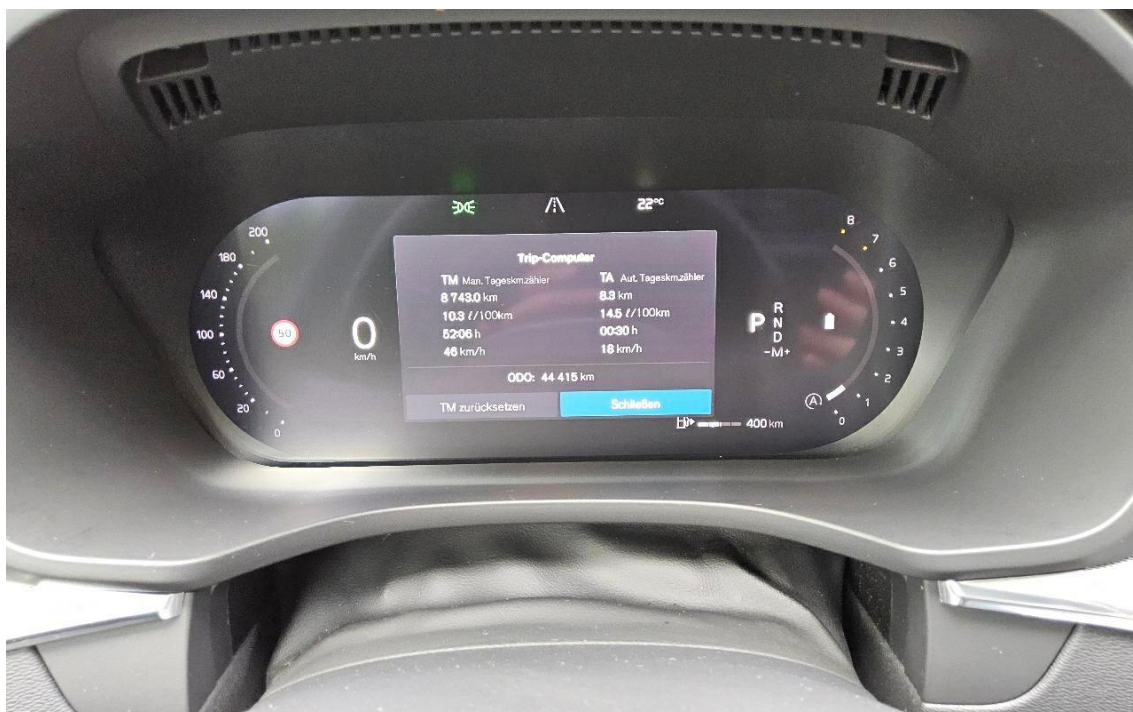
Bild 6 : Kombiinstrument (betriebsbereit) mit Km-Stand

| Km-Stand abgelesen | 44415 | Nächste HU §29 StVZO | 01 / 2028 |

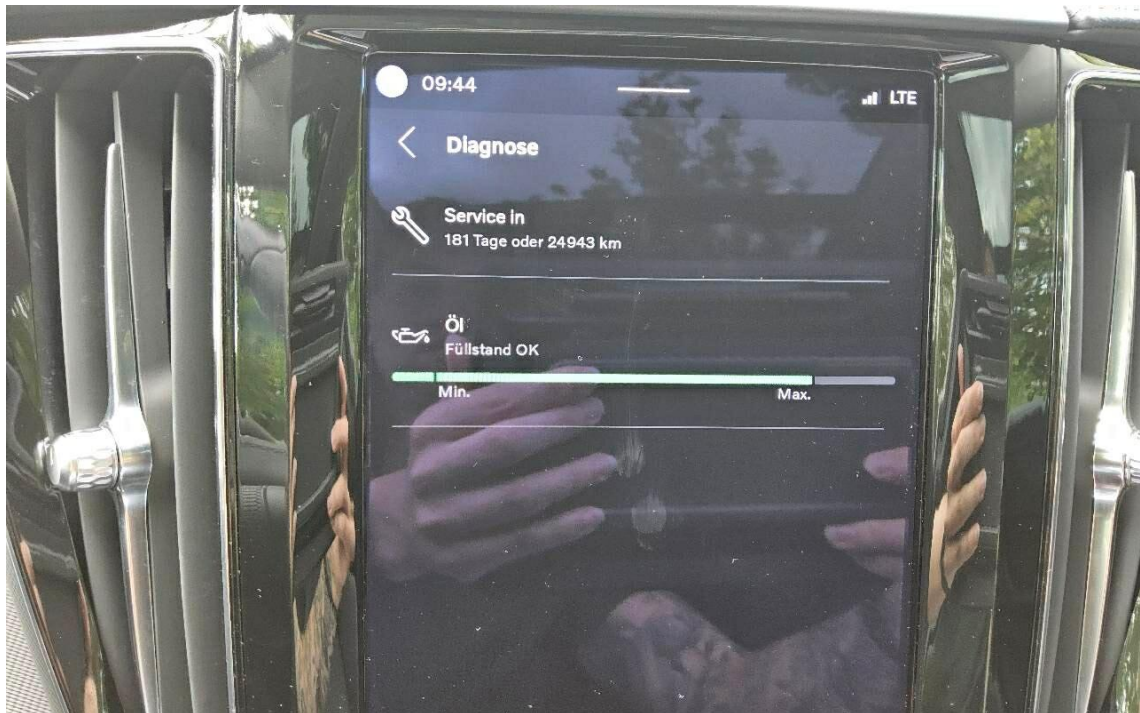
Bild 7 : Serviceintervallanzeige

Wartungsnachweis: vollständig  
 letzte Wartung: am 09.01.2026 bei Kilometerstand 39.358  
 bis Wartung verbleiben: 24.943 km (zum Besichtigungszeitpunkt)

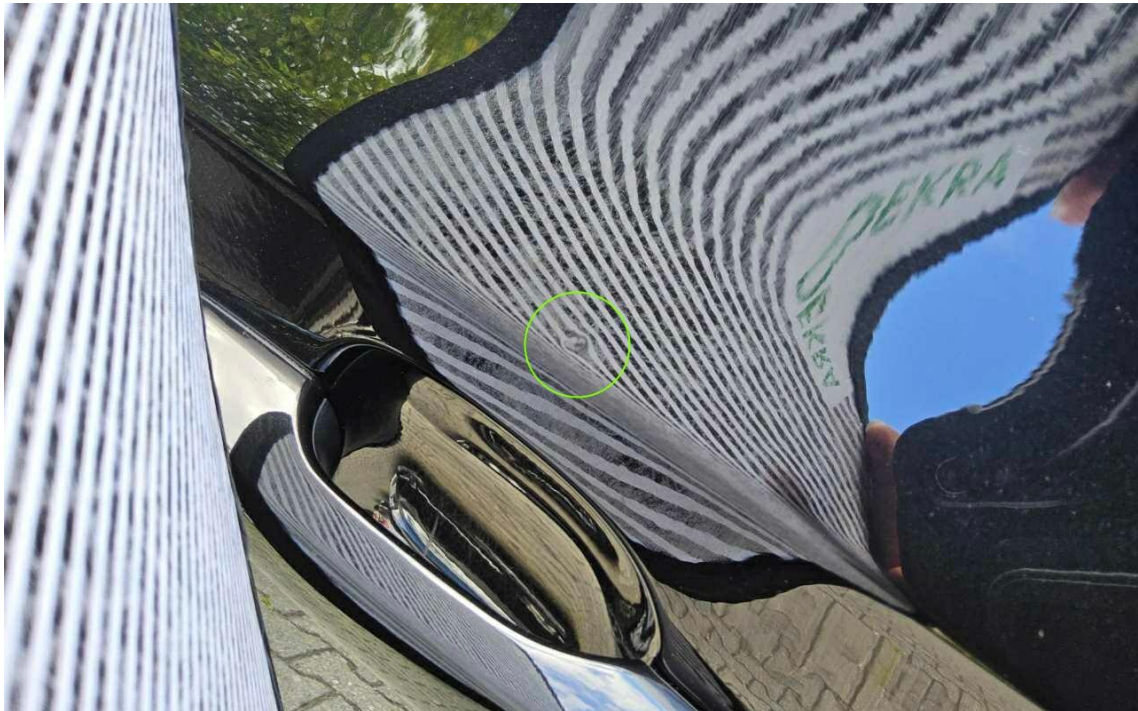
Bild 13 : Tür hinten rechts, eingedellt, Gebrauchsspur

Glanzgedrehte Felge hinten rechts, Lackplatzer, (Bild 18, 19)  
 Hagelschaden (bereits an Mobility gemeldet), (Bild 14, 15, 16, 17)  
 Tür hinten rechts, eingedellt, Gebrauchsspur (Bild 13)  
 Stoßfänger vorne Lackierung, Steinschlag, Gebrauchsspur  
 Frontscheibe, Steinschlag, Gebrauchsspur  
 Stoßfänger hinten Lackierung, zerkratzt, Gebrauchsspur

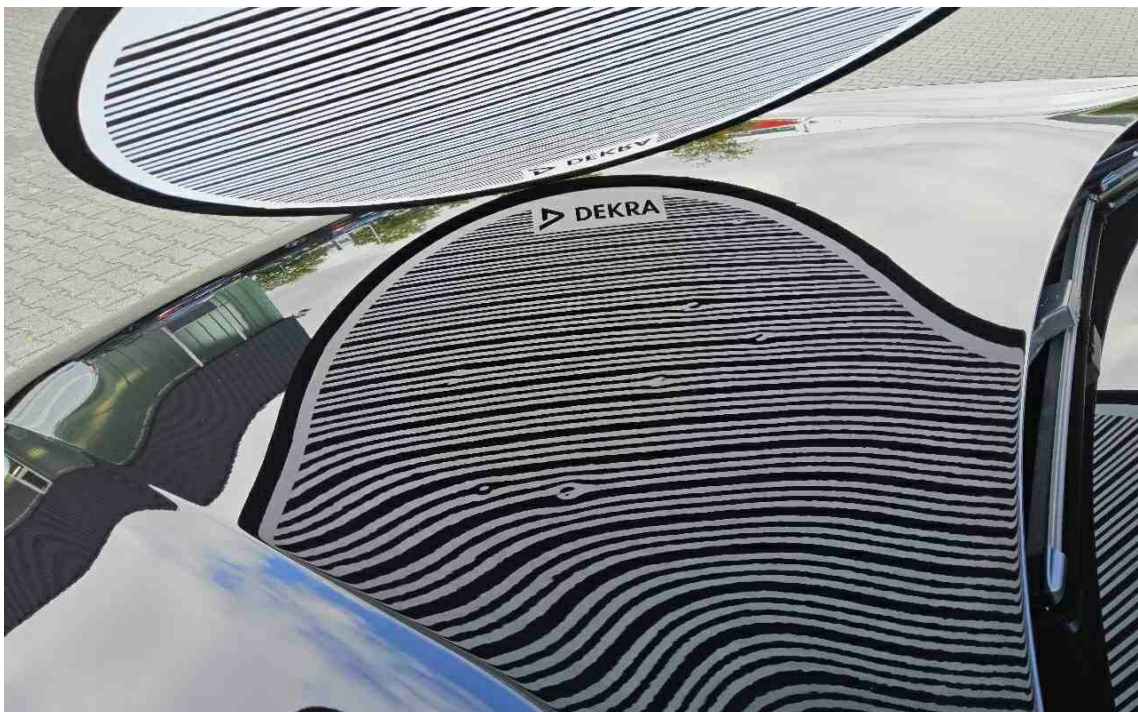
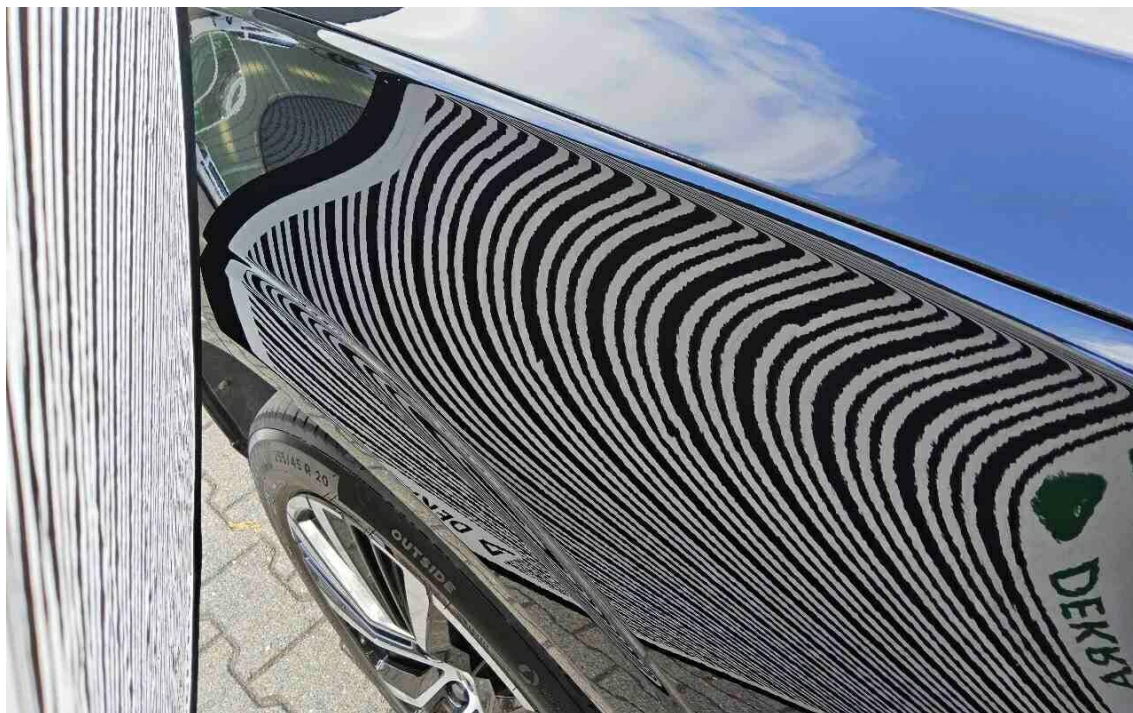
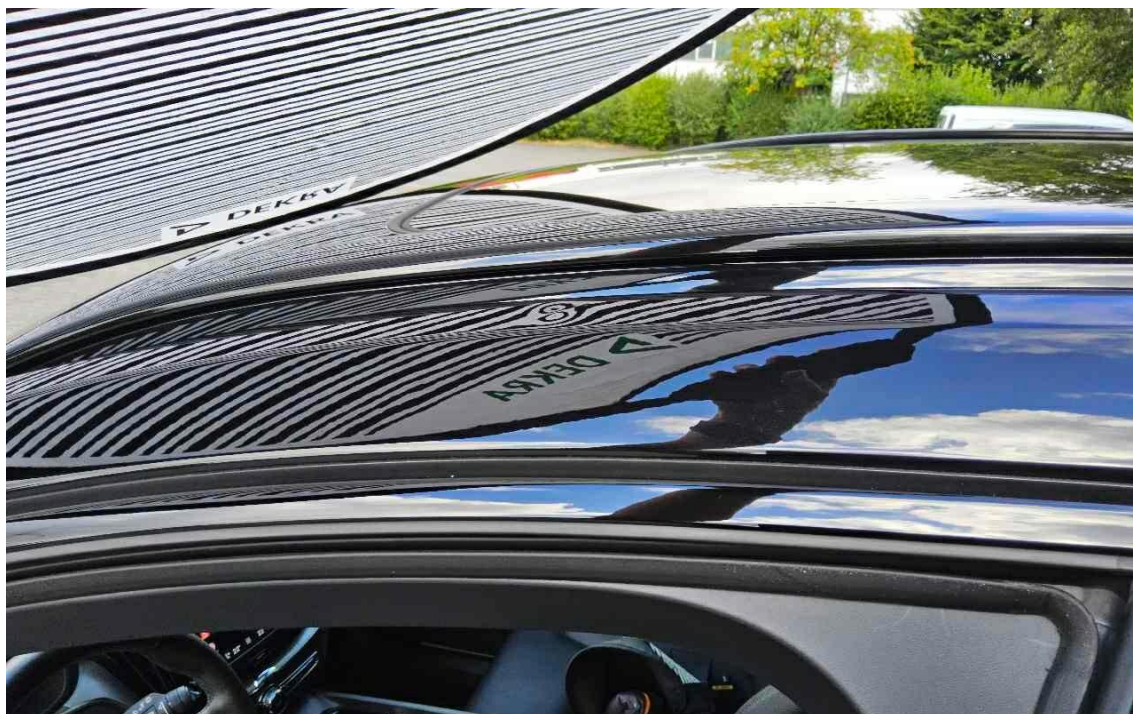
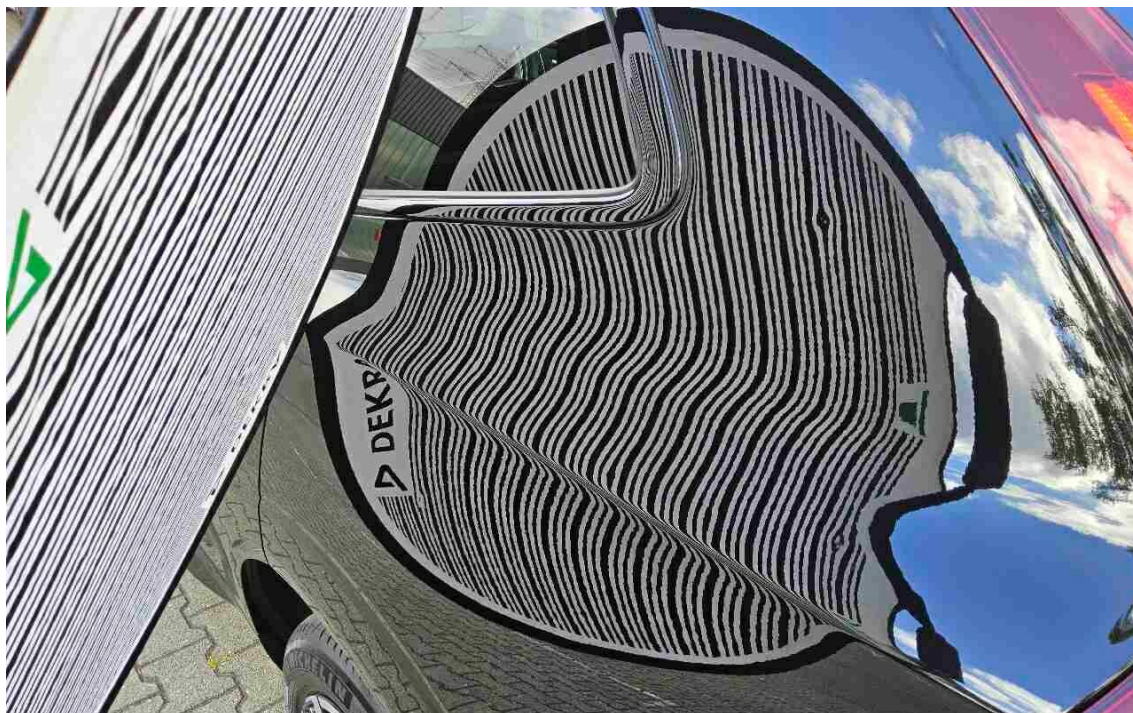
Bild 14 : Hagelschaden (bereits an Mobility gemeldet)  
Motorhaube

Bild 15 : Hagelschaden (bereits an Mobility gemeldet)  
Kotflügel links

Bild 16 : Hagelschaden (bereits an Mobility gemeldet)  
Dachholm links

Bild 17 : Hagelschaden (bereits an Mobility gemeldet)  
Seitenteil links

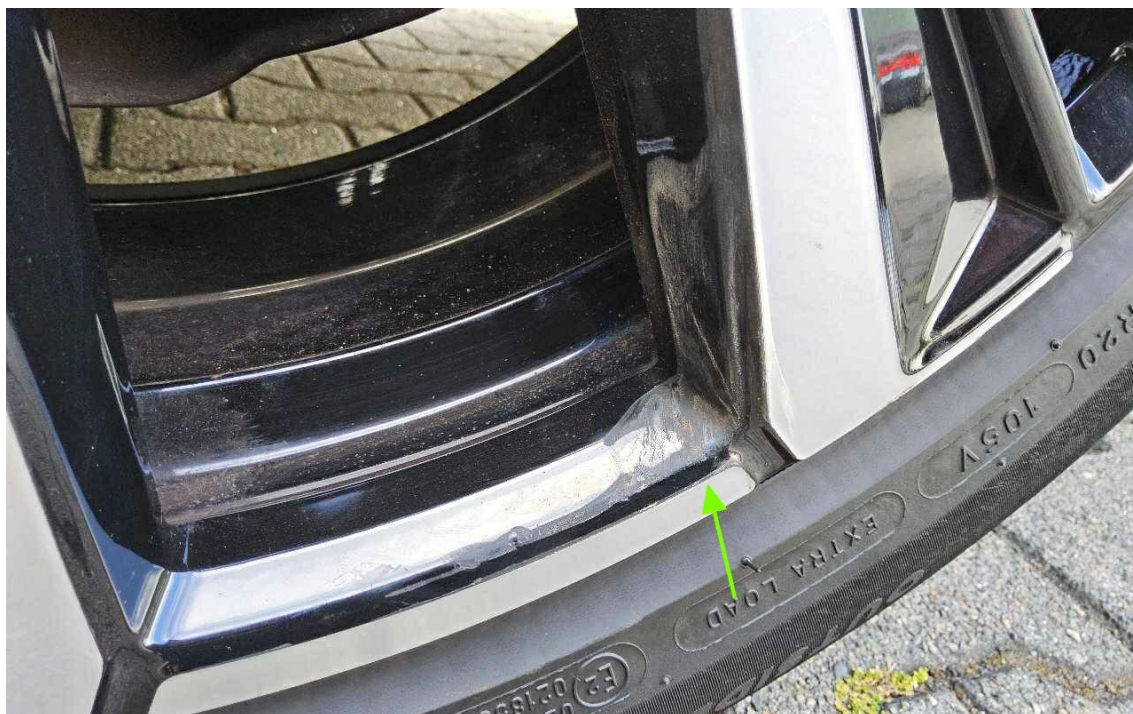
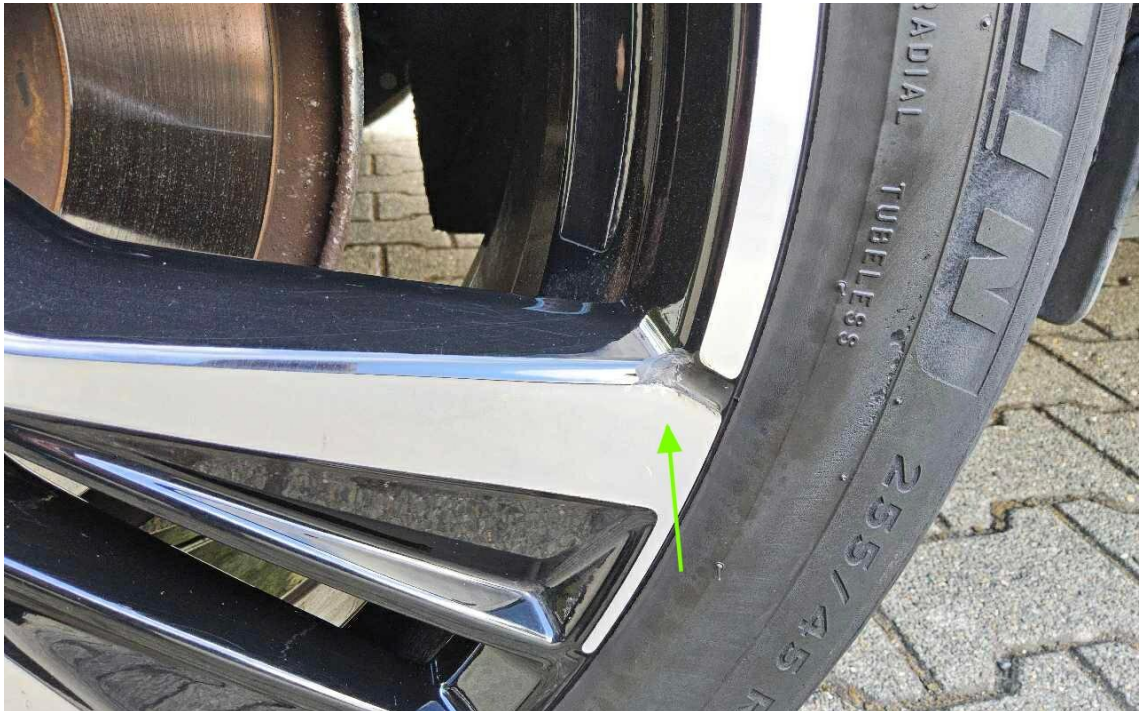
Bild 18 : Glanzgedrehte Felge hinten rechts, Lackplatzer

Bild 19 : Glanzgedrehte Felge hinten rechts, Lackplatzer

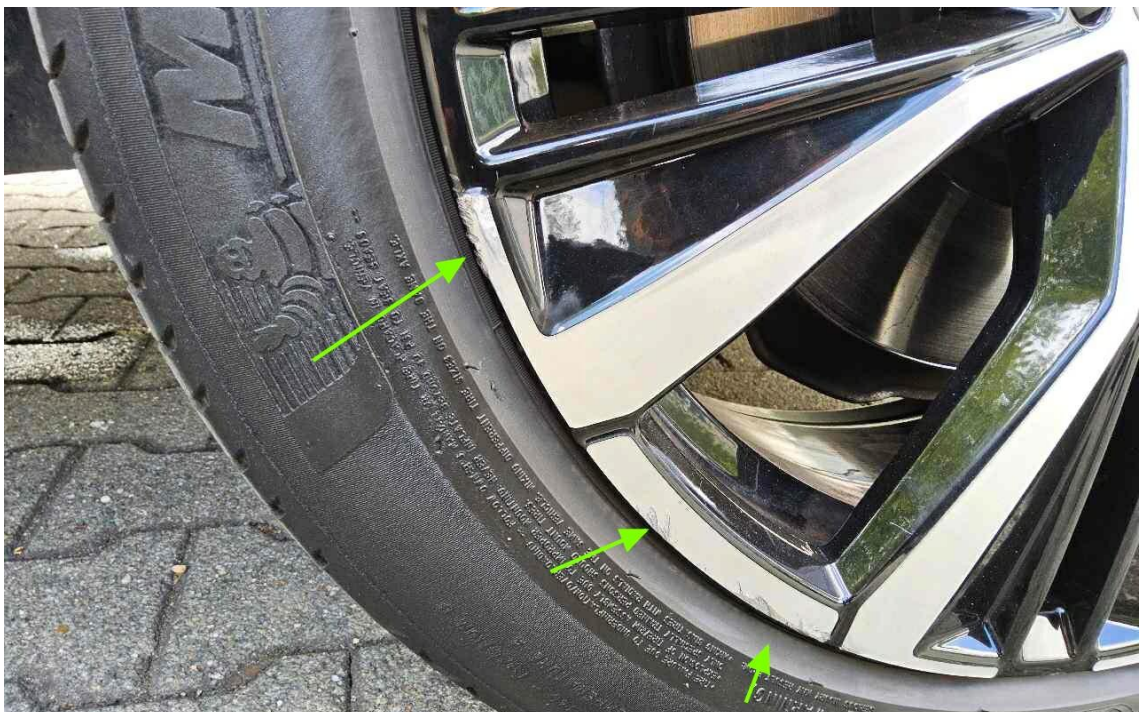
Bild 20 : Glanzgedrehte Felge vorne rechts, zerkratzt

1. Glanzgedrehte Felge vorne links, zerkratzt, erneuern (Bild 21, 22)
2. Glanzgedrehte Felge vorne rechts, zerkratzt, erneuern (Bild 20)
3. Tirefit abgelaufen, erneuern (Bild 23)

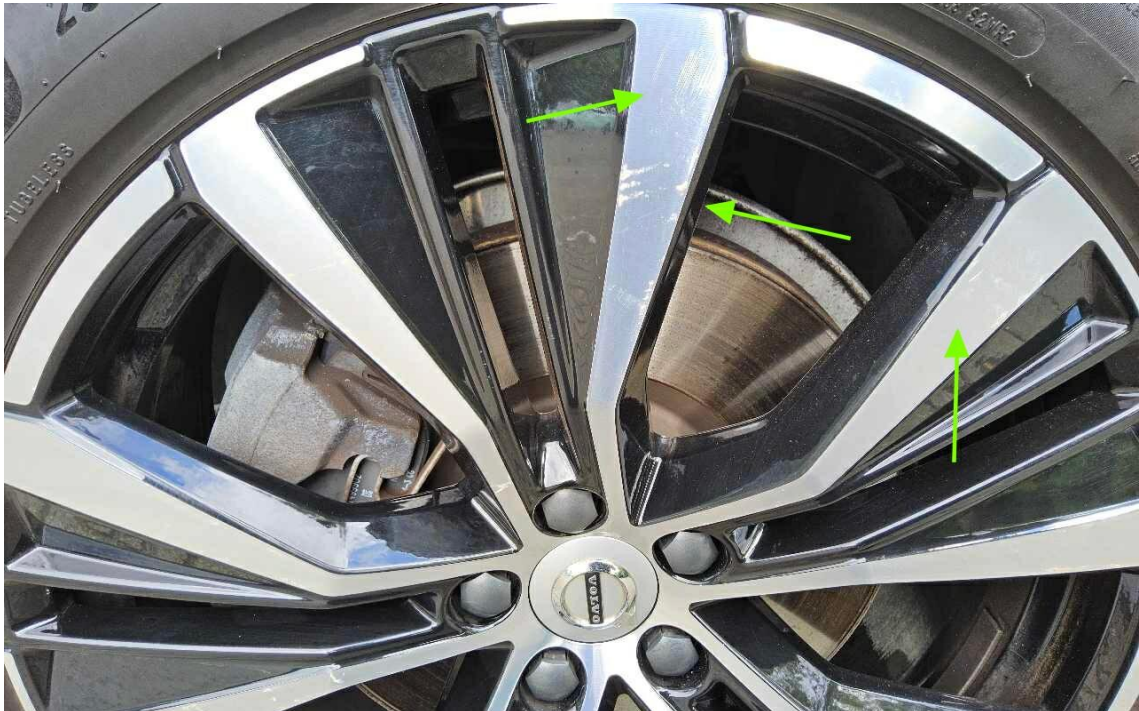
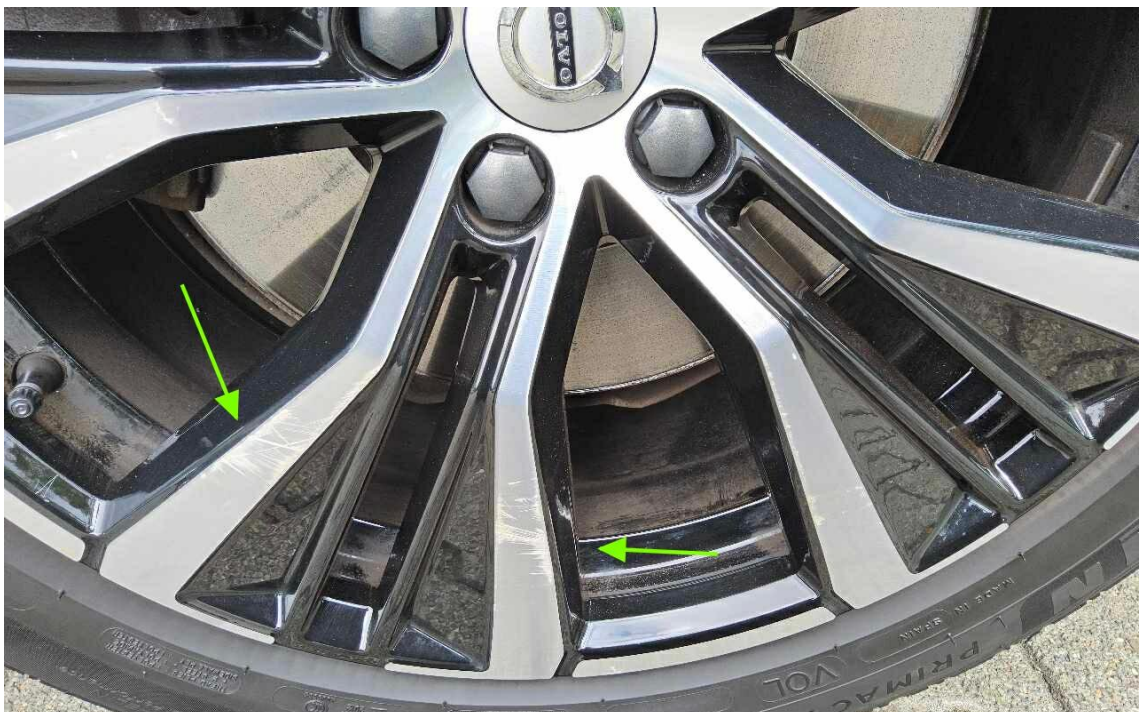
Bild 21 : Glanzgedrehte Felge vorne links, zerkratzt

Bild 22 : Glanzgedrehte Felge vorne links, zerkratzt

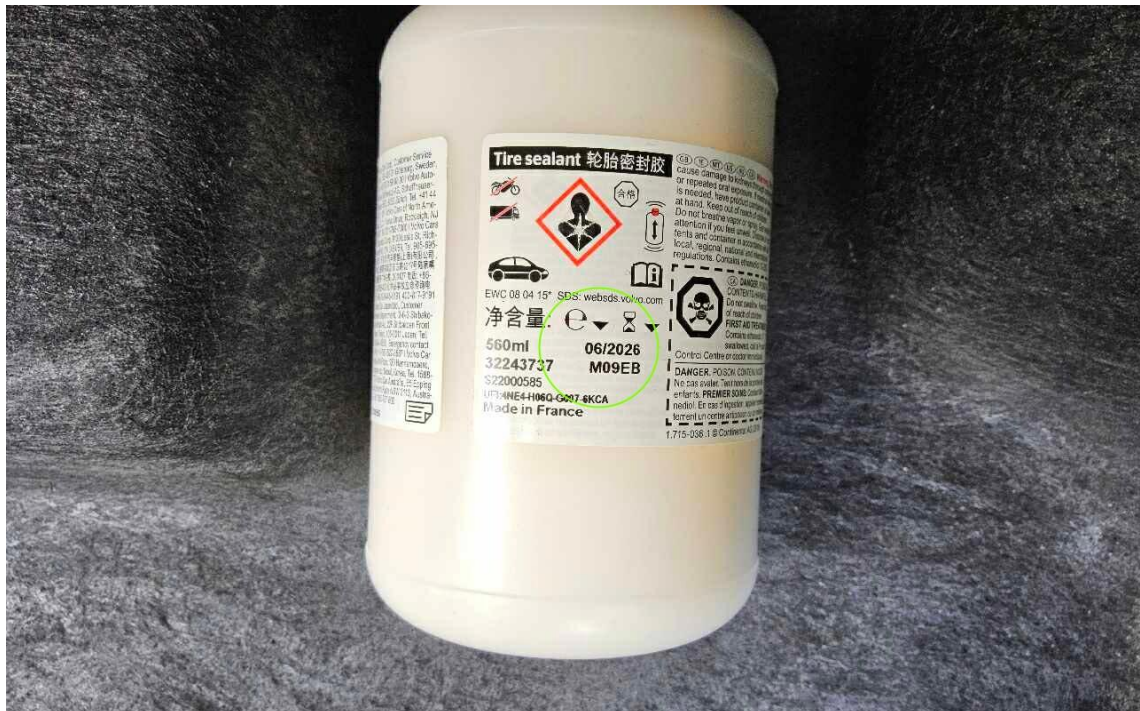
Bild 23 : Tirefit abgelaufen

| Achse | Reifenbezeichnung | Hersteller/Typ | Art | Profiltiefe |
|---|---|---|---|---|
| Pannenset | Füllflasche haltbar bis 06 / 2026 | | | |
