# Zustandsbericht / Minderwertgutachten

| Marke | smart | Typ / Verkaufsbez. | smart fortwo coupe EQ |
| Sitzplätze | 2 | Fahrzeug-Ident.-Nr. | W1A4533911K445548 |

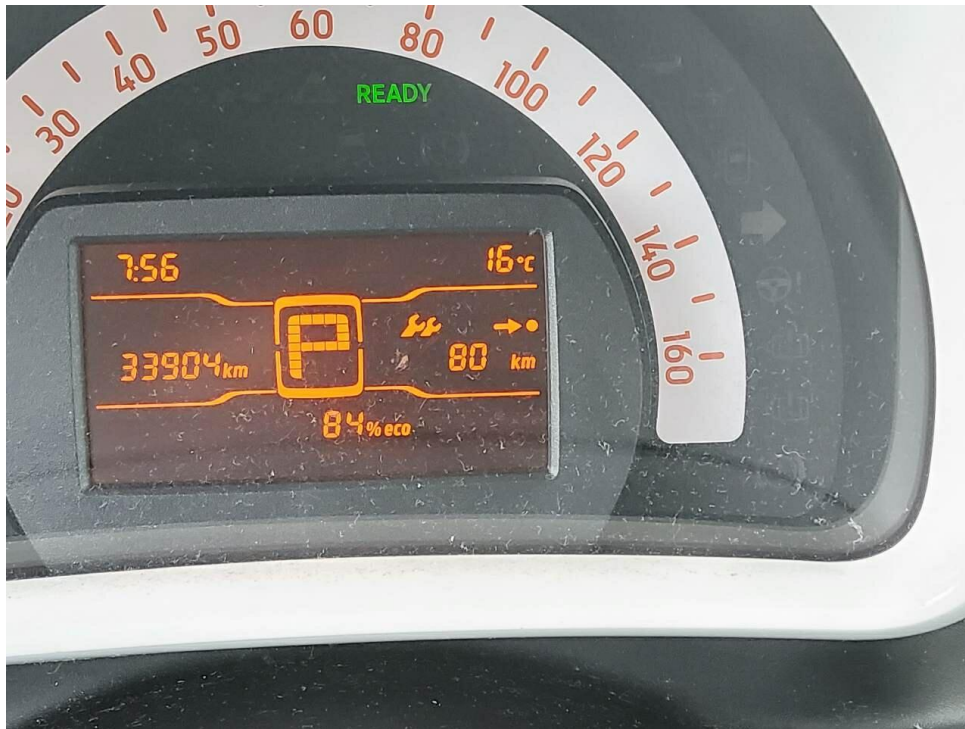
Bild 7 : Serviceintervallanzeige

1. Service überfällig, erneuern

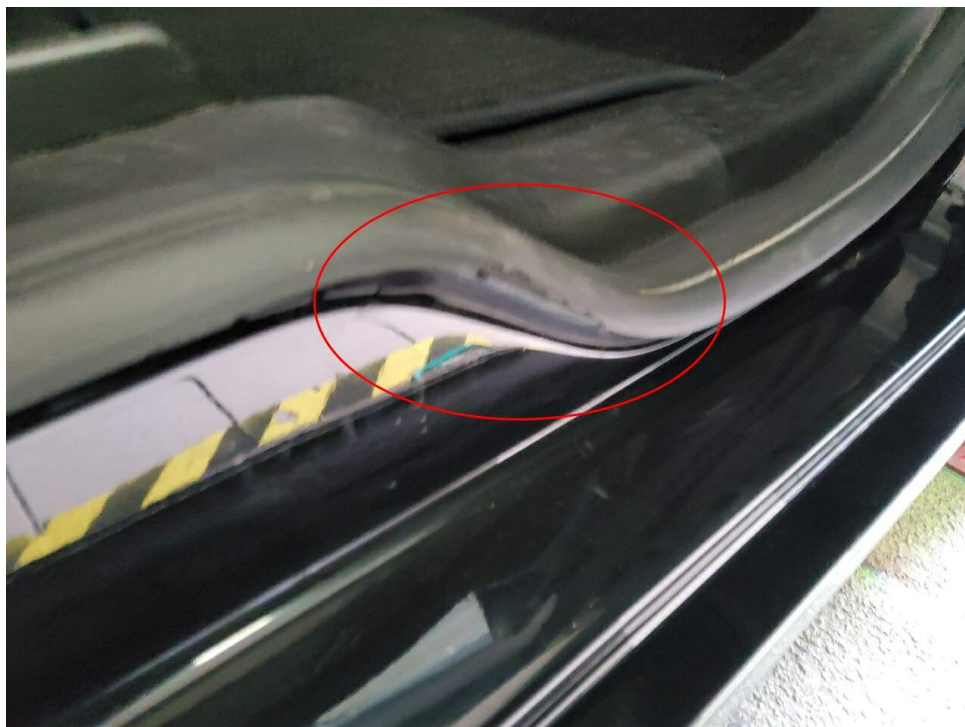
Bild 14 : Tüрдichtung vorne rechts zerkratzt

Türdichtung vorne rechts zerkratzt, (Bild 14)  
Aussenspiegelkappe rechts zerkratzt, (Bild 15)  
Stoßfänger vorne zerkratzt, polieren  
Oberflächenrost Bremsscheiben der Vorderachse,
