Zustandsbericht

Kunde :	Allane SE	Amtl. Kennzeichen :	UN-AM 132
Berichtsnummer :	0000000923498-DE613		
Referenznummer:	31175553

Volkswagen Taigo (CS1)(08.2021->) R-Line

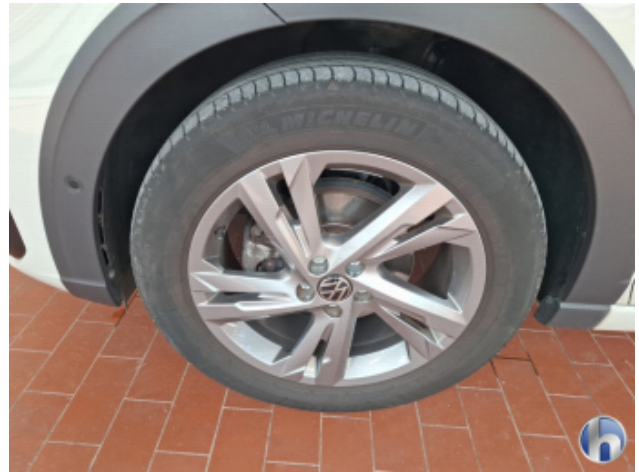
Bereifung

Reifenart / Felgentyp:	Sommerreifen	Aluminium original
1. Achse - links / Zust.	Michelin	205/55/R17/91V 5 mm
1. Achse - rechts / Zust.	Michelin	205/55/R17/91V 5 mm
2. Achse - links / Zust.	Michelin	205/55/R17/91V 5 mm
2. Achse - rechts / Zust.	Michelin	205/55/R17/91V 5 mm
Verkehrssicherheit:	Verkehrssicher

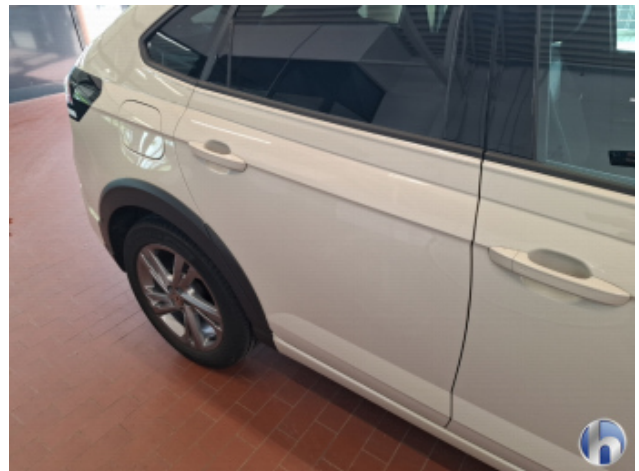
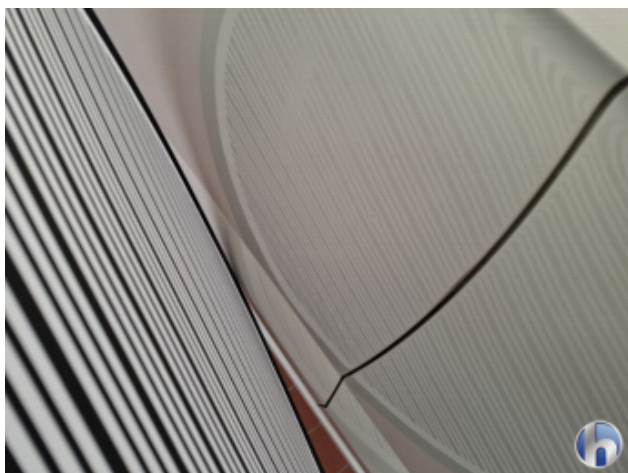
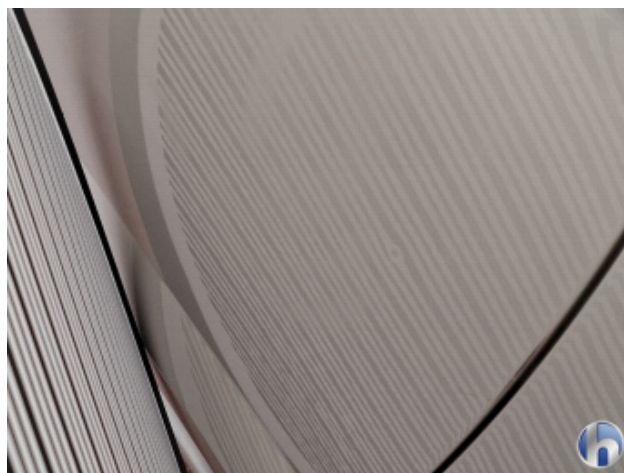
Karosserie außen		
	Bauteil	Schaden	Rep.-Art
1.	Tür Hinten - Rechts	1 Delle	Sanft Instandsetzen

1. Tür Hinten - Rechts
1 Delle - Sanft Instandsetzen
