Bewertungsgutachten

M HU1721

WVGZZZ5NZNM130281

Fahrzeugart	Personenkraftwagen
Hersteller	Volkswagen
Typ / Verkaufsbezeichnung	Tiguan Allspace (BJ2)(05.2021->2024) / Tiguan Allspace 2.0 TSI R-Line 4Motion (EURO 6d)
Aufbauart	Limousine
HSN / TSN	0603 / CNG
Fahrzeug-Ident.-Nr.	WVGZZZ5NZNM130281
Türen	5
Sitzplätze	5
Farbe	Deep Black Perleffekt (C9X)
Lackierung	2T, LC9X
Polster / Farbe	Teilleder / Anthrazit
Energiequelle / Kraftstoff	Benzin
Motorart / Zylinderanzahl	Reihenmotor / 4
Leistung / Hubraum	180 kW / 1984 cm ³
Schadstoffklasse	EURO6;WLTP;AP;PI/CI; M, N1 I
Getriebe / Gänge	DSG / 7
Felgen	Leichtmetall
Km-Stand abgelesen	39.217

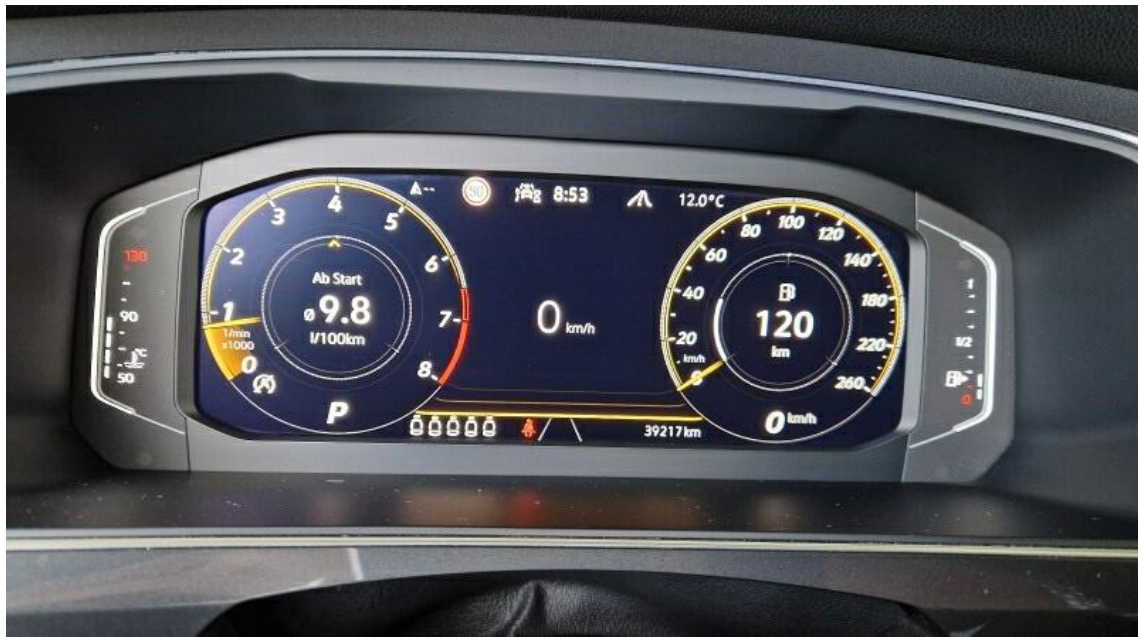
Bild 5 : Kombiinstrument (betriebsbereit) mit Km-Stand

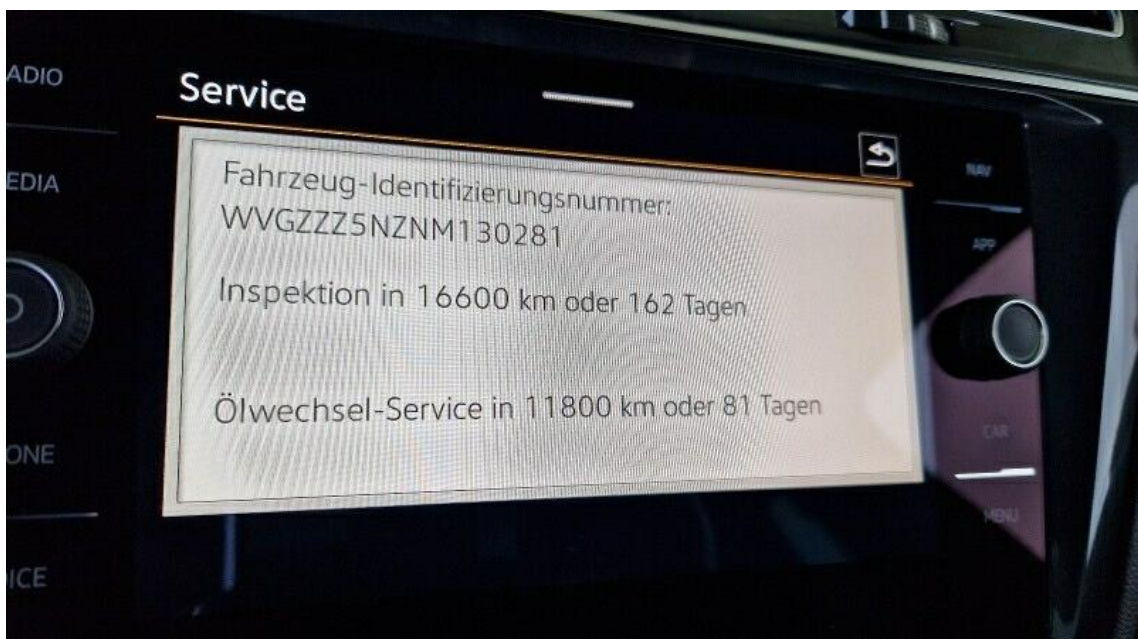
Bild 6 : Serviceintervallanzeige

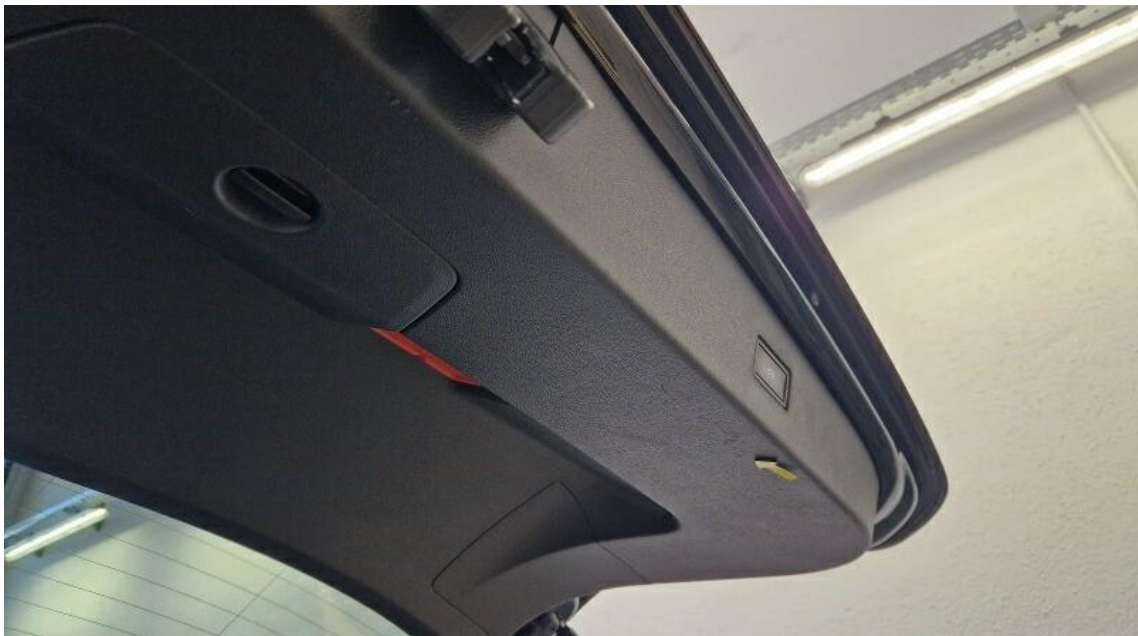
Bild 12 : Verkleidung Heckklappe, zerkratzt, Gebrauchsspur

Leichte Steinschläge im Frontbereich, (Bild 14)
Verkleidung Heckklappe, zerkratzt,
Gebrauchsspur (Bild 12)

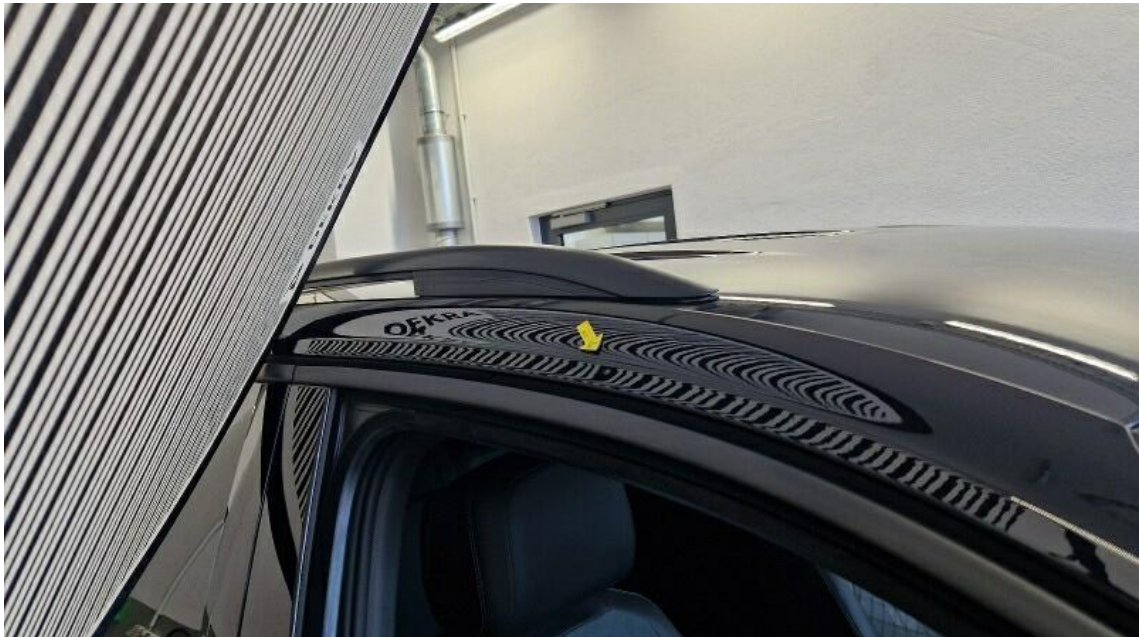
Bild 13 : Dachrahmen rechts, eingedellt, drücken

Dachrahmen rechts, eingedellt, drücken (Bild 13).

Bezeichnung des Schadens / Rep.-Weg	Rep.Kost brutto	Anrechn.	Minderwert brutto
1. Dachrahmen rechts, eingedellt, drücken (Bild 13)	214	100	-214,00
Rep.Kosten insgesamt / Minderwert	214		-214,00 EUR

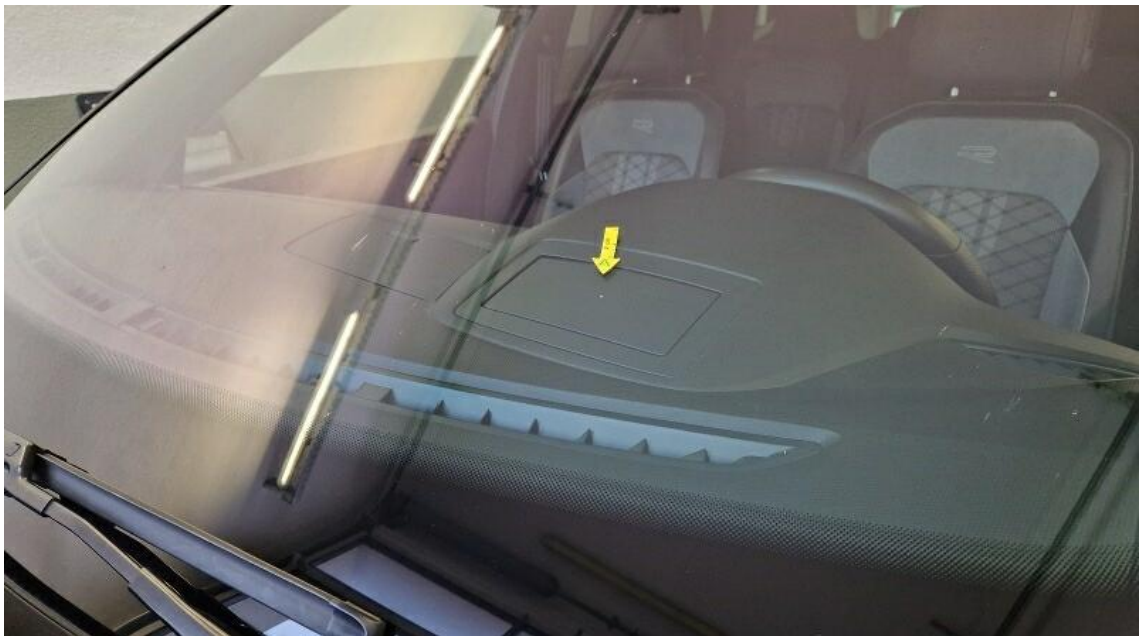
Bild 14 : Leichte Steinschläge im Frontbereich

Leichte Steinschläge im Frontbereich, (Bild 14); Verkleidung Heckklappe, zerkratzt, Gebrauchsspur (Bild 12).
