**Fahrzeugbeschreibung**

**Fahrzeug:** SKODA Octavia 1.0 TSI ACTIVE COMBI Kombi 5-türig 999 ccm 110 PS / 81 KW bleifrei 6-Gang Manuell

| Amtliches Kennzeichen: | F -LY 1487 | Fahrgestell-Nummer: | TMBJP8NX9PY056003 |

## Zustandsbericht / Minderwertgutachten

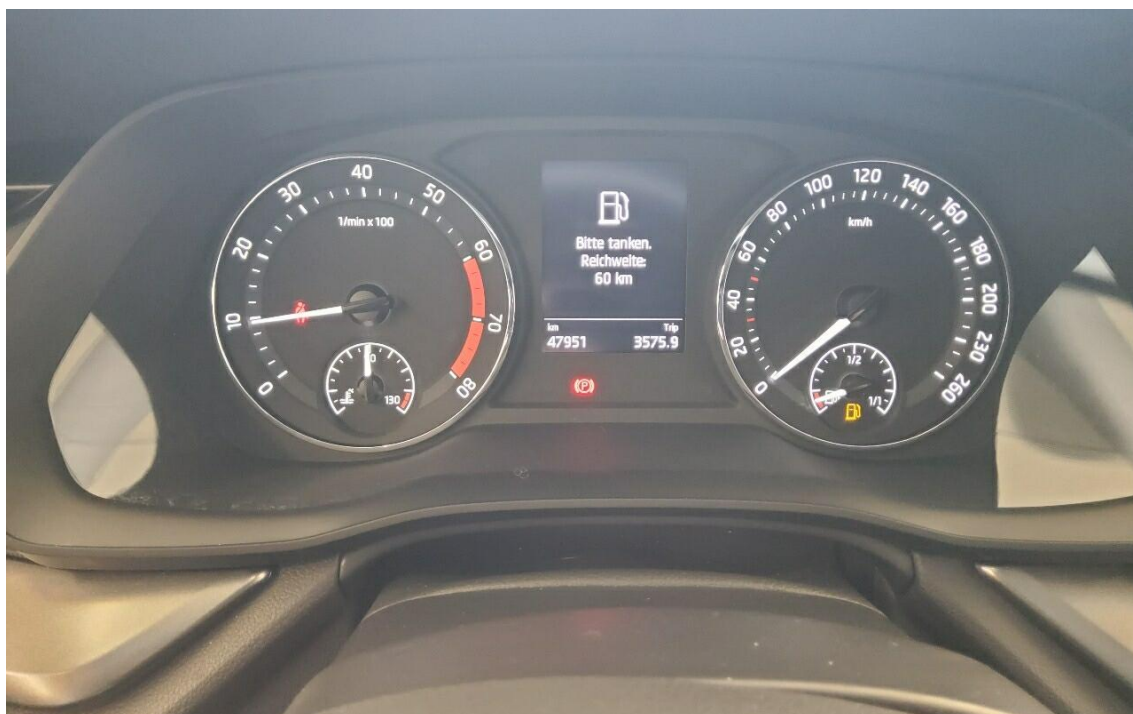
Bild 4 : Kombiinstrument (betriebsbereit) mit Km-Stand

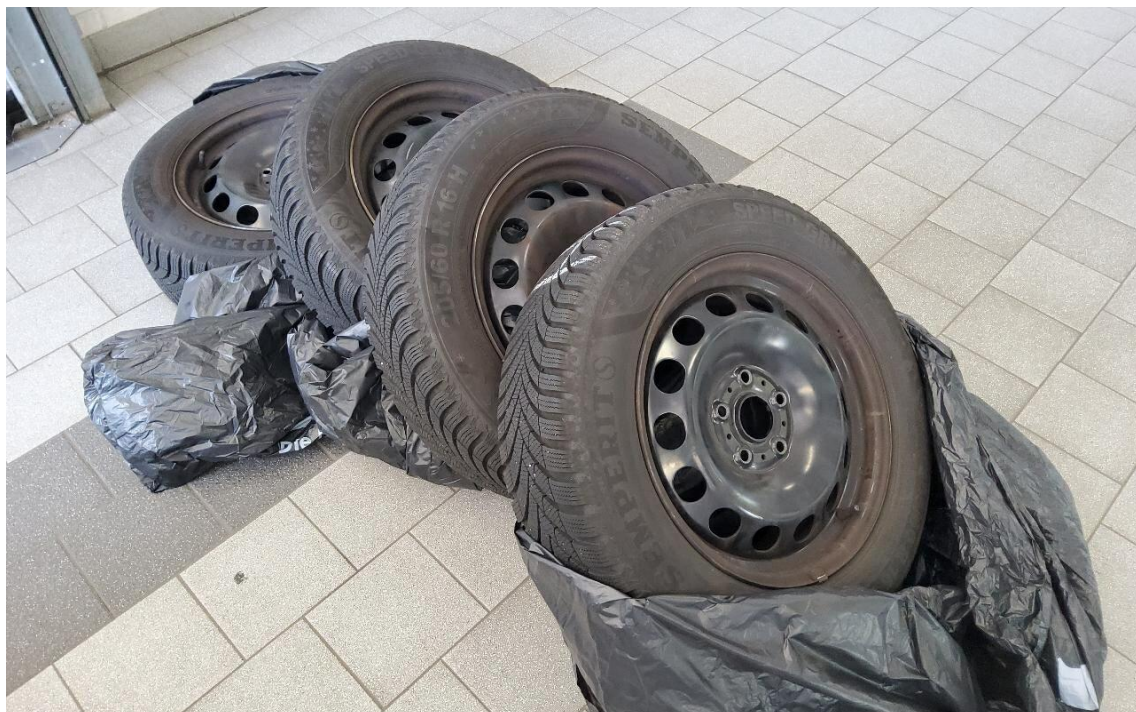
Bild 6 : Zusätzlicher Radsatz (Profil erkennbar)

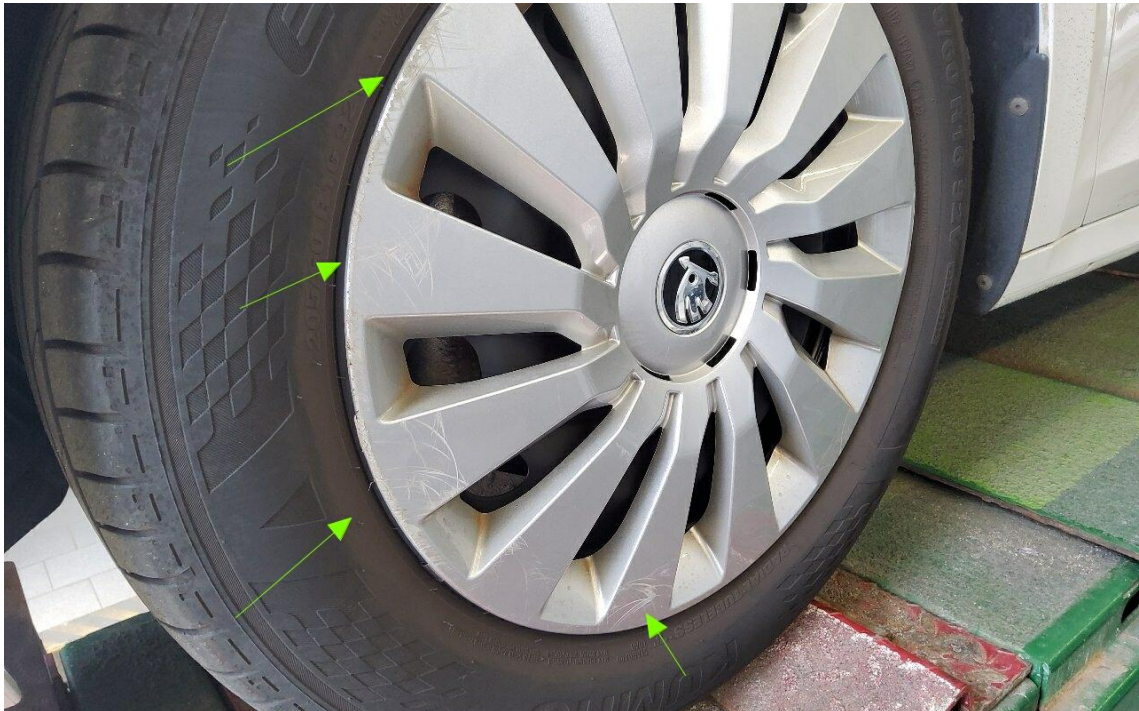
Bild 7 : Radzierblende vorne links verschrammt

| Bezeichnung des Schadens / Rep.-Weg | Rep.Kost netto | brutto | Anrechn. | Minderwert in EUR netto | brutto |
|---|---|---|---|---|---|
| 1. Radzierblende vorne links verschrammt, erneuern (Bild 7) | 35,29 | 42 | 100 | -35,29 | -42 |

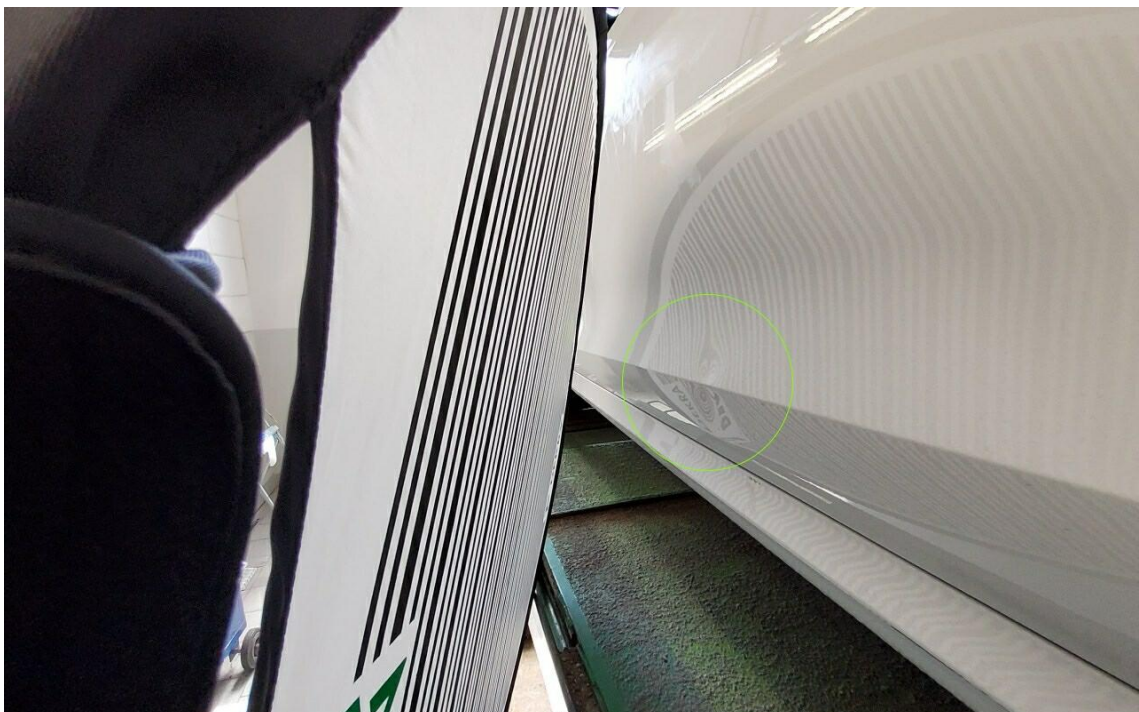
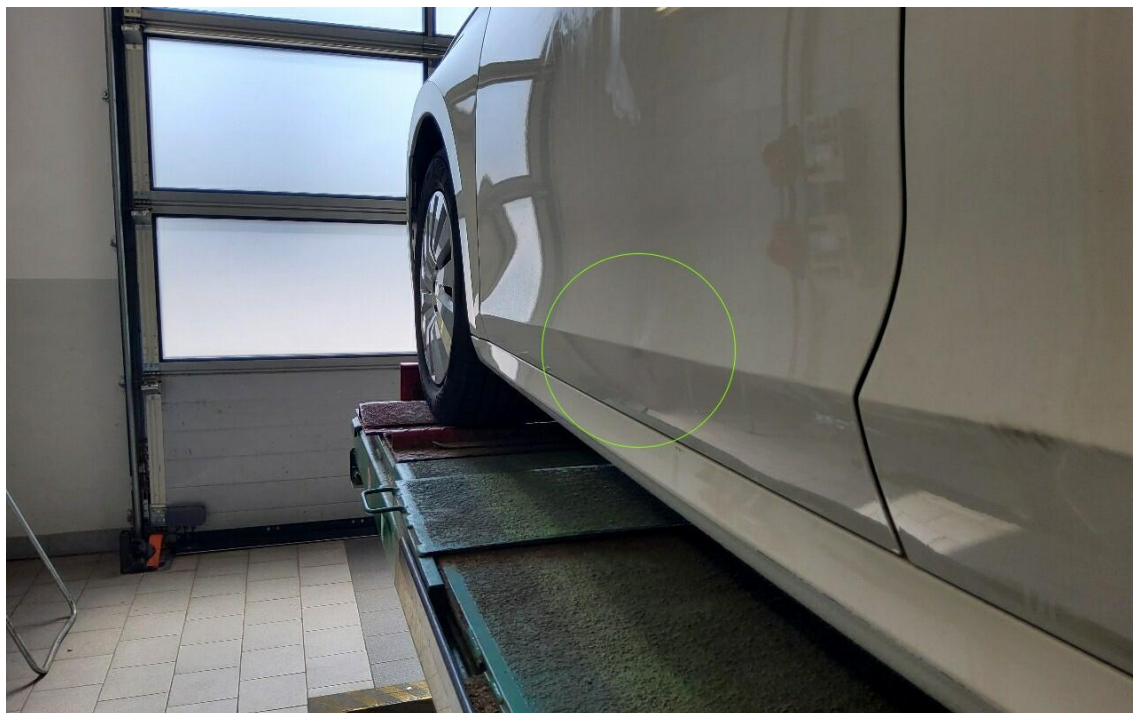
Bild 8 : Tür vorne links deformiert

Bild 9 : Tür vorne links deformiert

| Bezeichnung des Schadens / Rep.-Weg | Rep.Kost netto | brutto | Anrechn. | Minderwert in EUR netto | brutto |
|---|---|---|---|---|---|
| 2. Tür vorne links deformiert, instandsetzen (Bild 8, 9) | 750,42 | 893 | 55 | -412,61 | -491 |

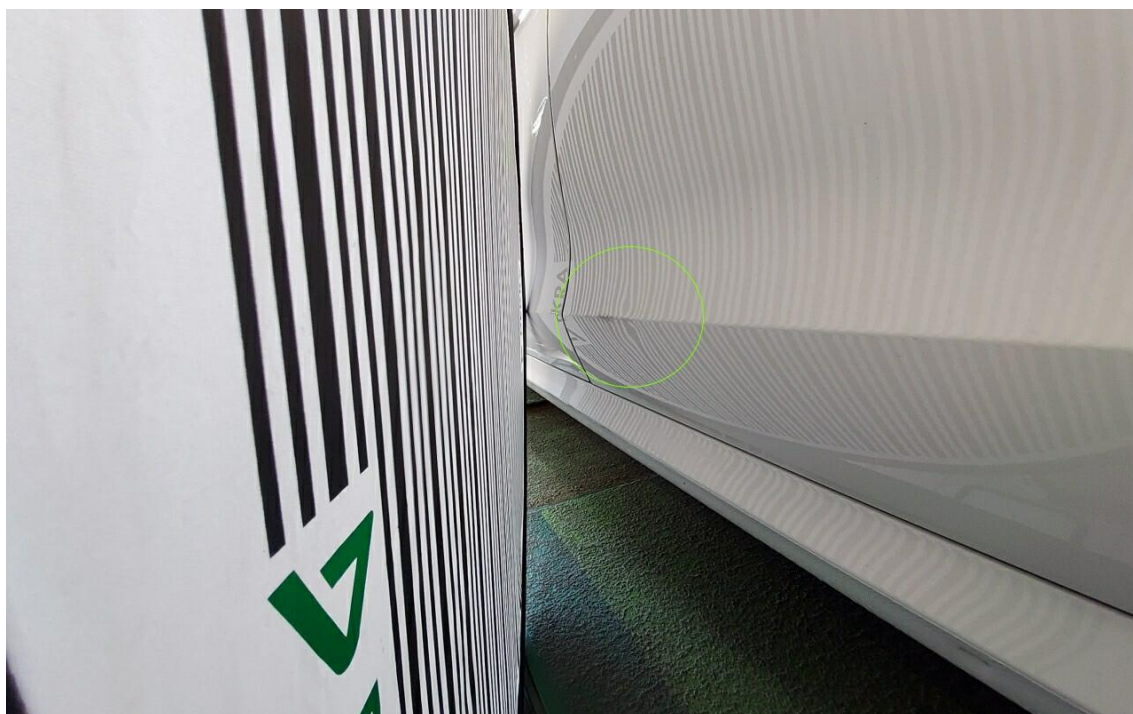
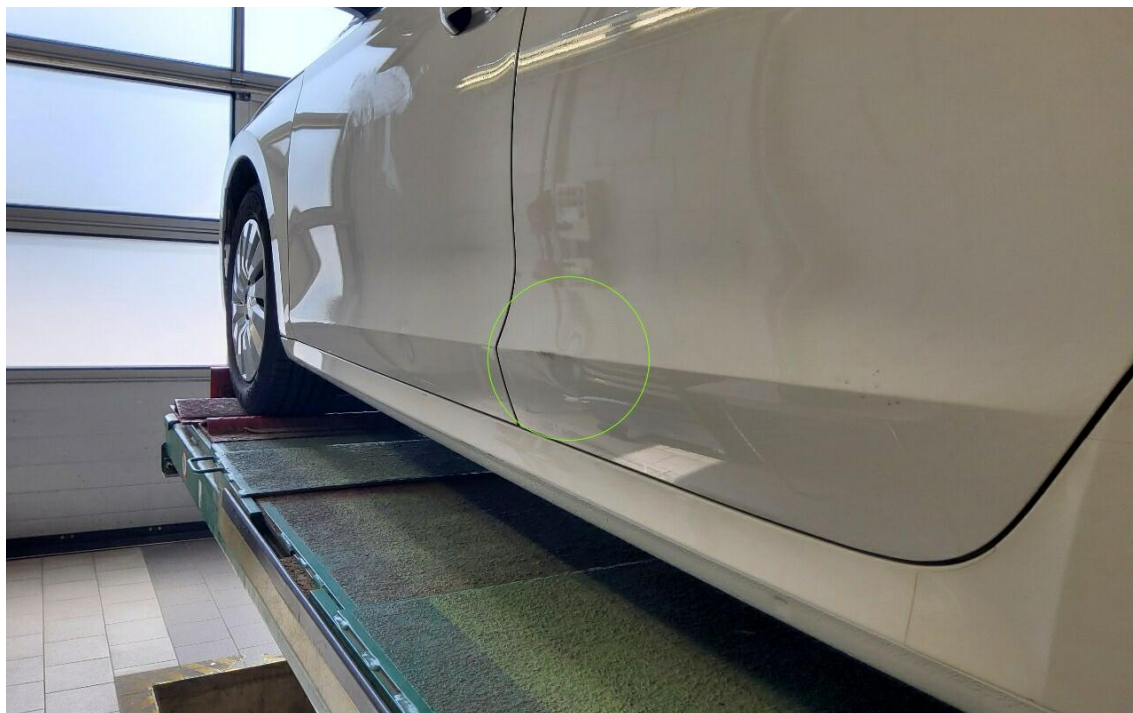
Bild 10 : Tür hinten links deformiert

Bild 11 : Tür hinten links deformiert

| Bezeichnung des Schadens / Rep.-Weg | Rep.Kost netto | brutto | Anrechn. | Minderwert in EUR netto | brutto |
|---|---|---|---|---|---|
| 3. Tür hinten links deformiert, instandsetzen (Bild 10, 11) | 647,06 | 770 | 55 | -356,30 | -424 |

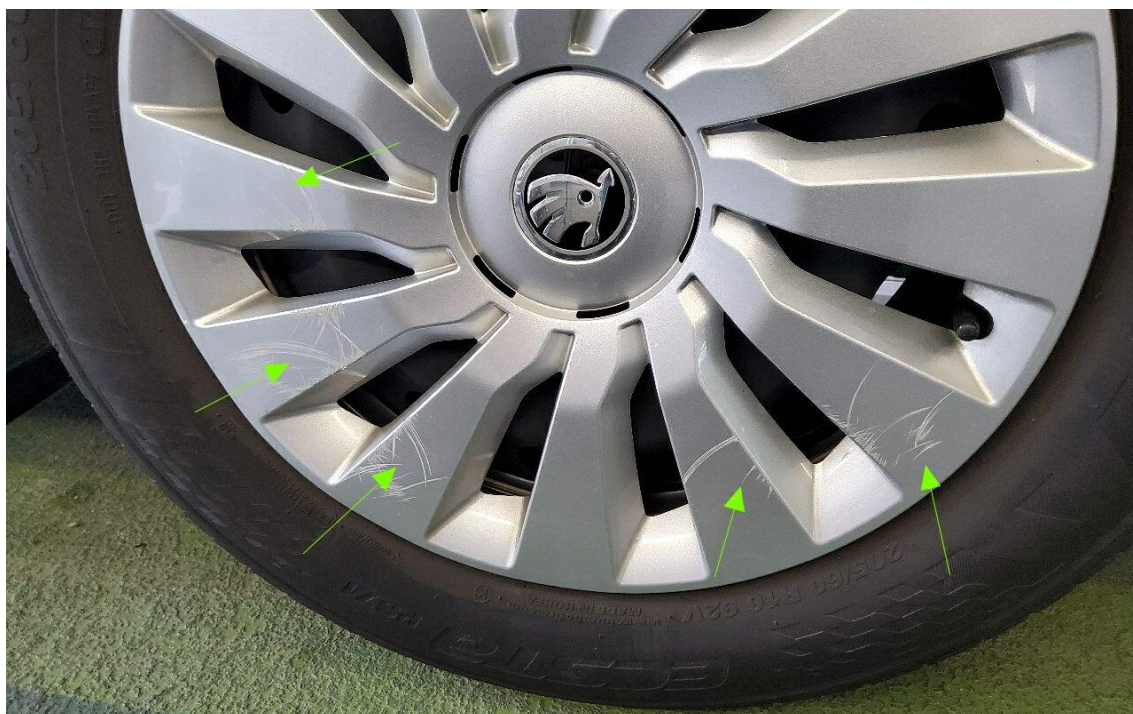
Bild 12 : Radzierblende hinten links verschrammt

| Bezeichnung des Schadens / Rep.-Weg | Rep.Kost netto | brutto | Anrechn. | Minderwert in EUR netto | brutto |
|---|---|---|---|---|---|
| 4. Radzierblende hinten links verschrammt, erneuern (Bild 12) | 35,29 | 42 | 100 | -35,29 | -42 |

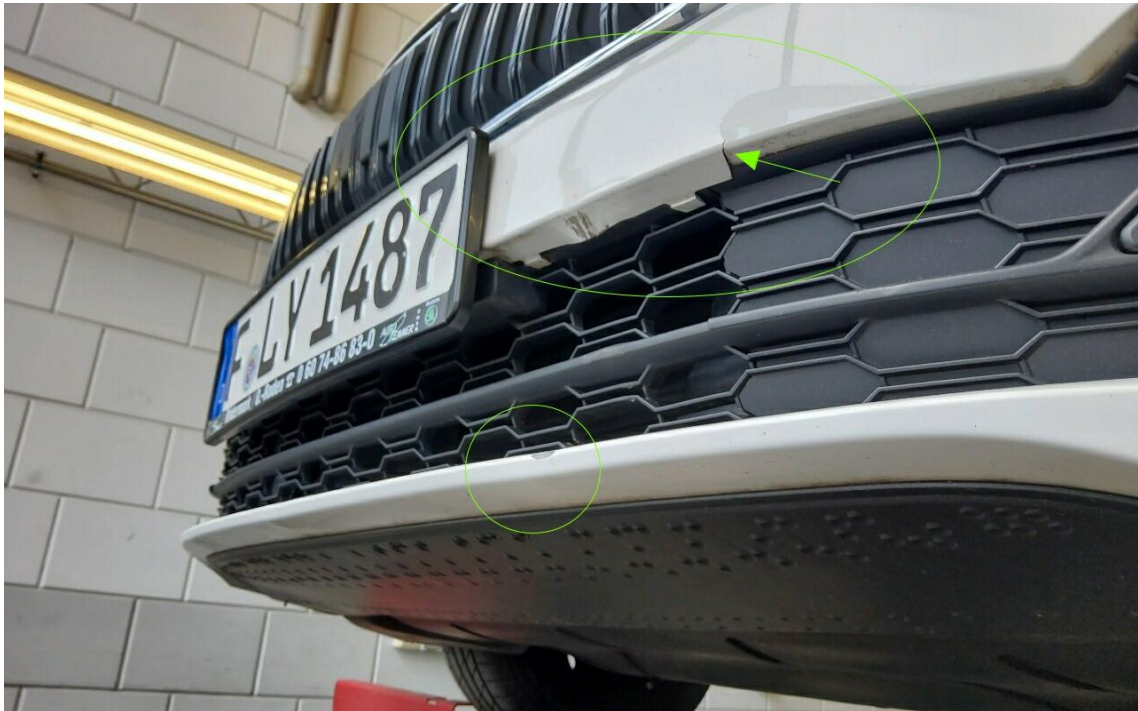
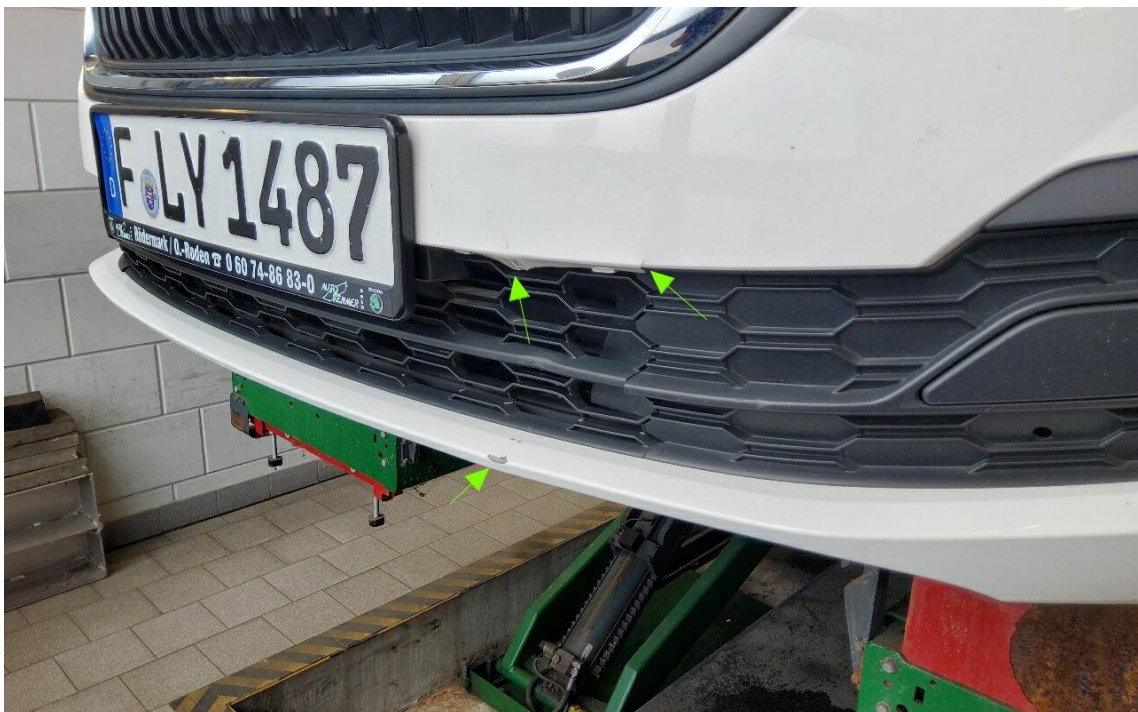
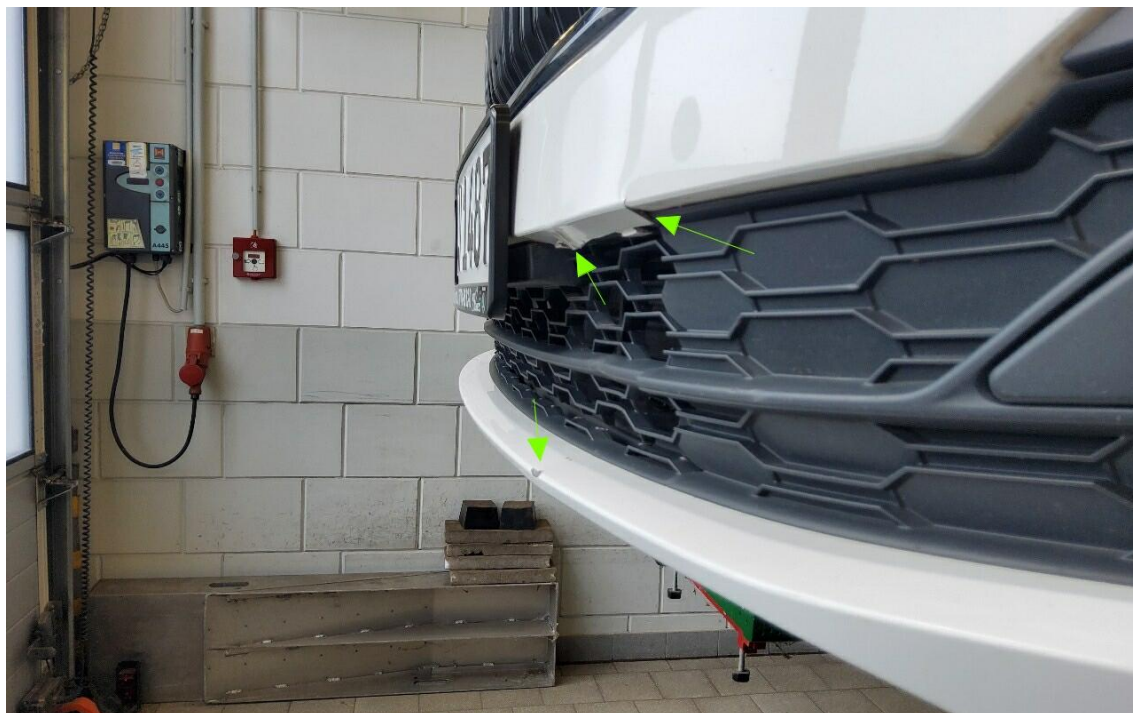
Bild 13 : Stoßfänger vorne angefahren

Bild 14 : Stoßfänger vorne angefahren

Bild 15 : Stoßfänger vorne angefahren

| Bezeichnung des Schadens / Rep.-Weg | Rep.Kost netto | brutto | Anrechn. | Minderwert in EUR netto | brutto |
|---|---|---|---|---|---|
| 5. Stoßfänger vorne angefahren, erneuern (Bild 13, 14, 15) | 1.479,83 | 1.761 | 100 | -1.479,83 | -1.761 |

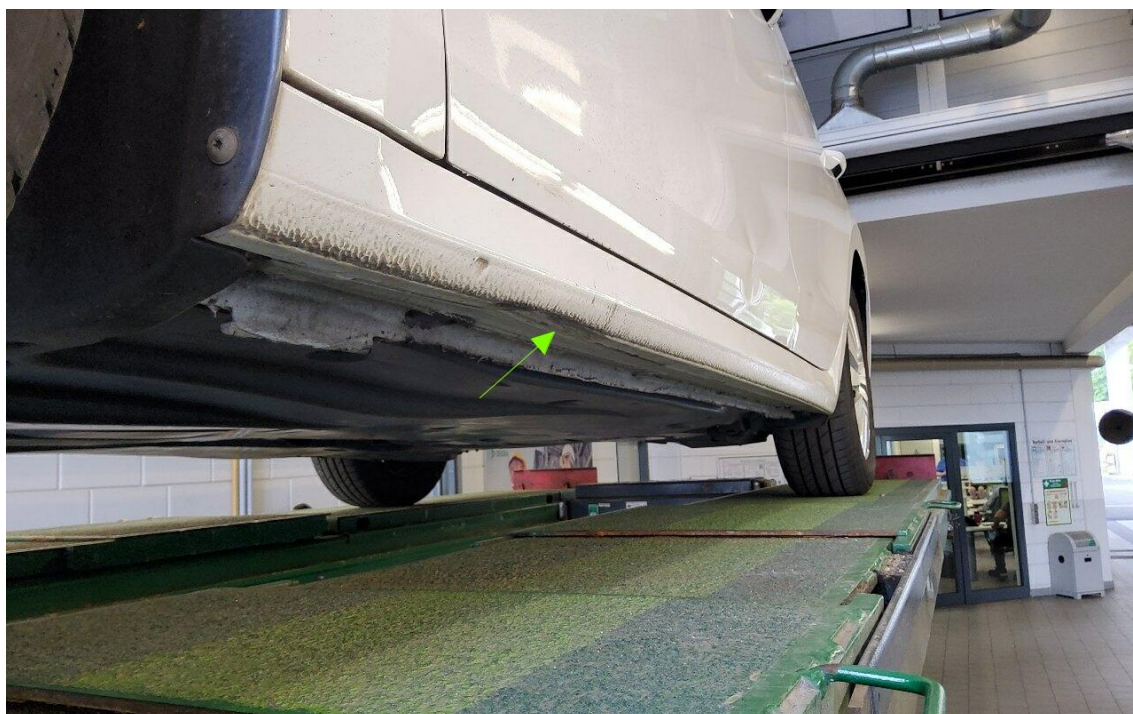
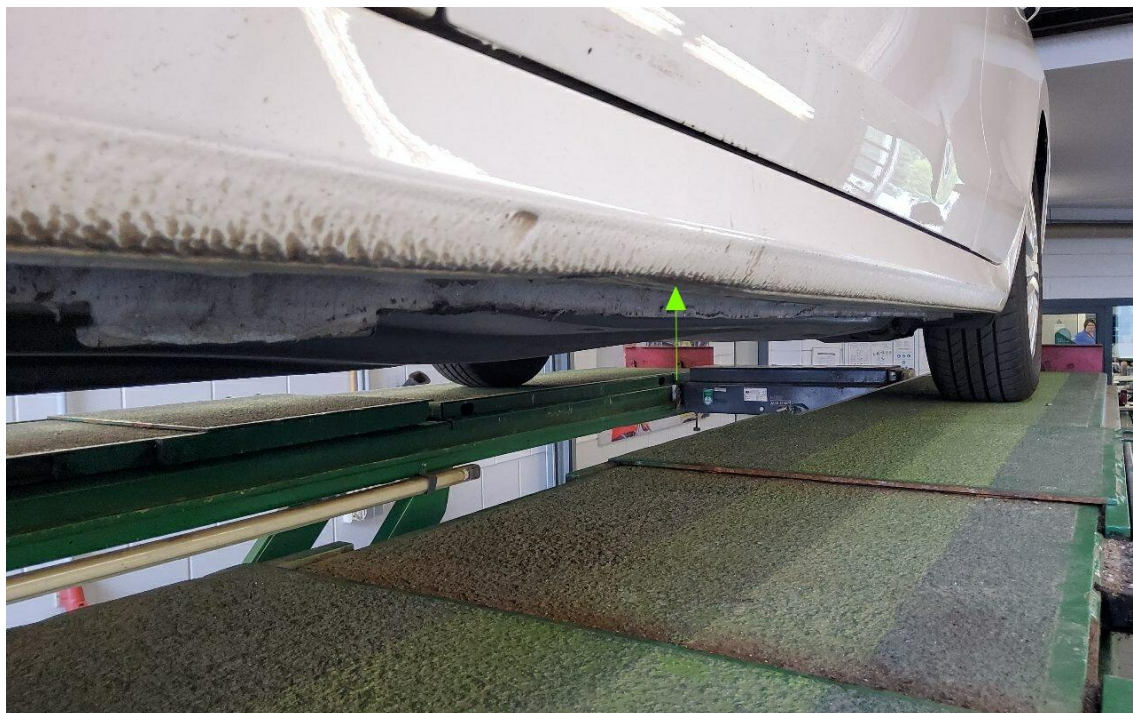
Bild 16 : Schweller links deformiert

Bild 17 : Schweller links deformiert

| Bezeichnung des Schadens / Rep.-Weg | Rep.Kost netto | brutto | Anrechn. | Minderwert in EUR netto | brutto |
|---|---|---|---|---|---|
| 6. Schweller links deformiert, instandsetzen (Bild 16, 17) | 492,44 | 586 | 55 | -270,59 | -322 |
