# Zustandsbericht

Protokollnummer: 45467525  
Auftrags-Nr / Referenz: 20347028  
Besichtigungsdatum: 02.05.2026

| Hersteller / Modell | Mazda CX-30 e-SKYACTIV-G 2.0 M HYBRID 150 DRIVE HOMURA | | |

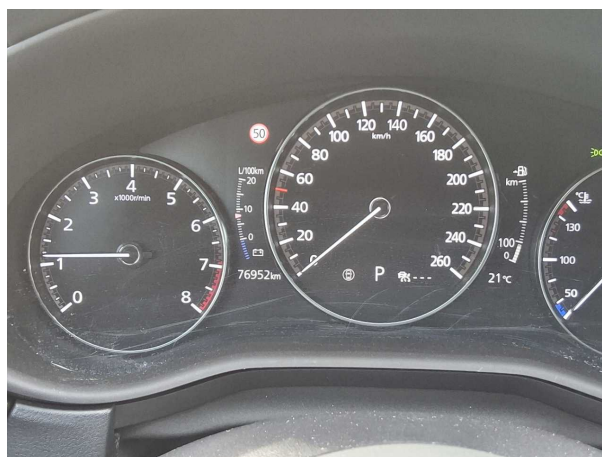
Abbildung 10: Laufleistung

| Erstzulassung | 25.04.2023 | Laufleistung (abgelesen) | 76.952 km |

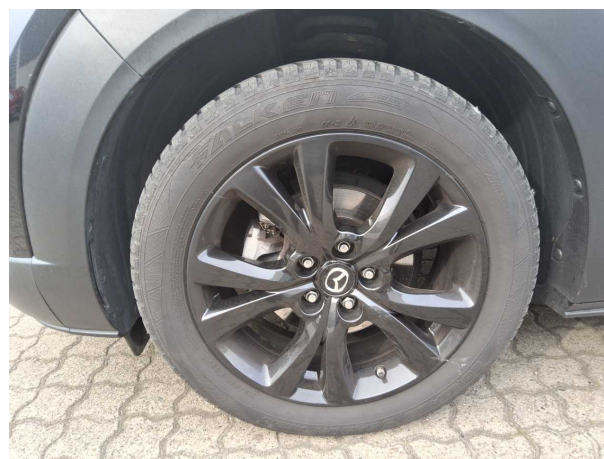
**Abbildung 16:** Montierte Bereifung

| Achse | Reifengröße | Reifentyp | Hersteller | Profiltiefe | Verkehrstauglichkeit |
|---|---|---|---|---|---|
| 1 | 215/55 R18 99V | Ganzjahresreifen auf Leichtmetall | Falken | 3mm / 3mm | i.O. |

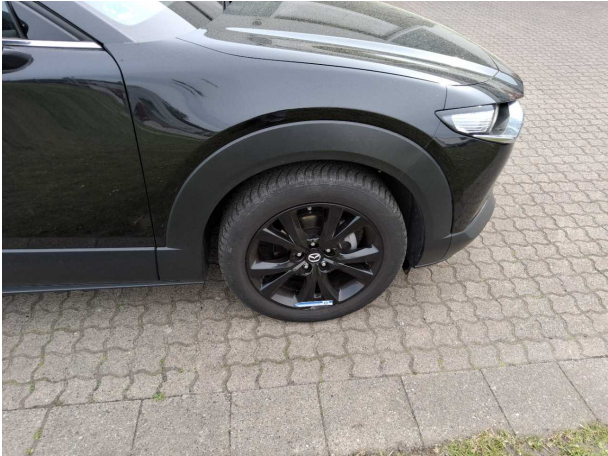
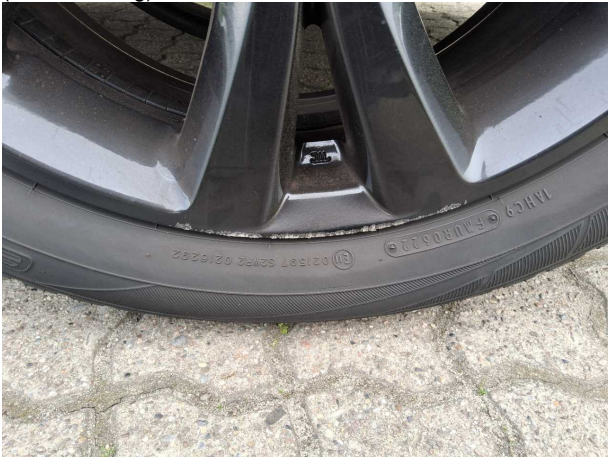
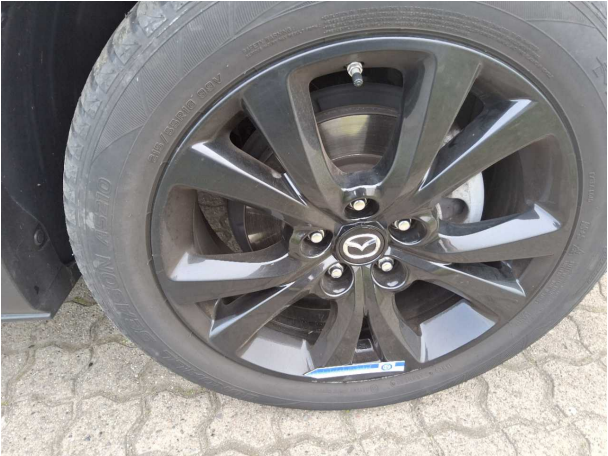
| Nr. | Bauteilgruppe | Beschreibung |
|---|---|---|
| 1 | Rad/Reifen | Leichtmetallfelge vorn rechts (Materialabtrag) - Kratzer - erneuern |

Beschädigung #1: Rad/Reifen: Leichtmetallfelge vorn rechts (Materialabtrag) - Kratzer - erneuern

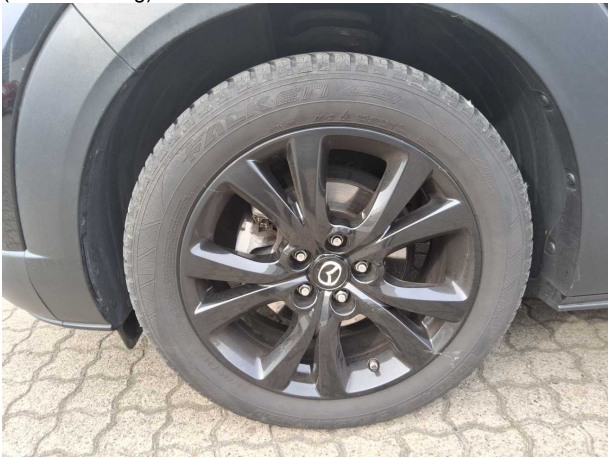
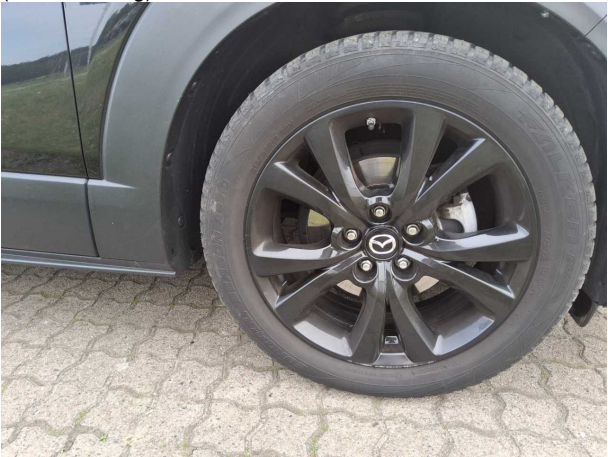
| Nr. | Bauteilgruppe | Beschreibung |
|---|---|---|
| 2 | Rad/Reifen | Reifen vorn (Ganzjahresreifen, Profiltiefe <4mm) - entspricht nicht den Leasingvorgaben - erneuern |

Beschädigung #2: Rad/Reifen: Reifen vorn (Ganzjahresreifen, Profiltiefe <4mm) - entspricht nicht den Leasingvorgaben - erneuern
