INFORME DE INSPECCIÓN

VEHÍCULO 9497NHF / WBA31EG0605481689 / 5481689

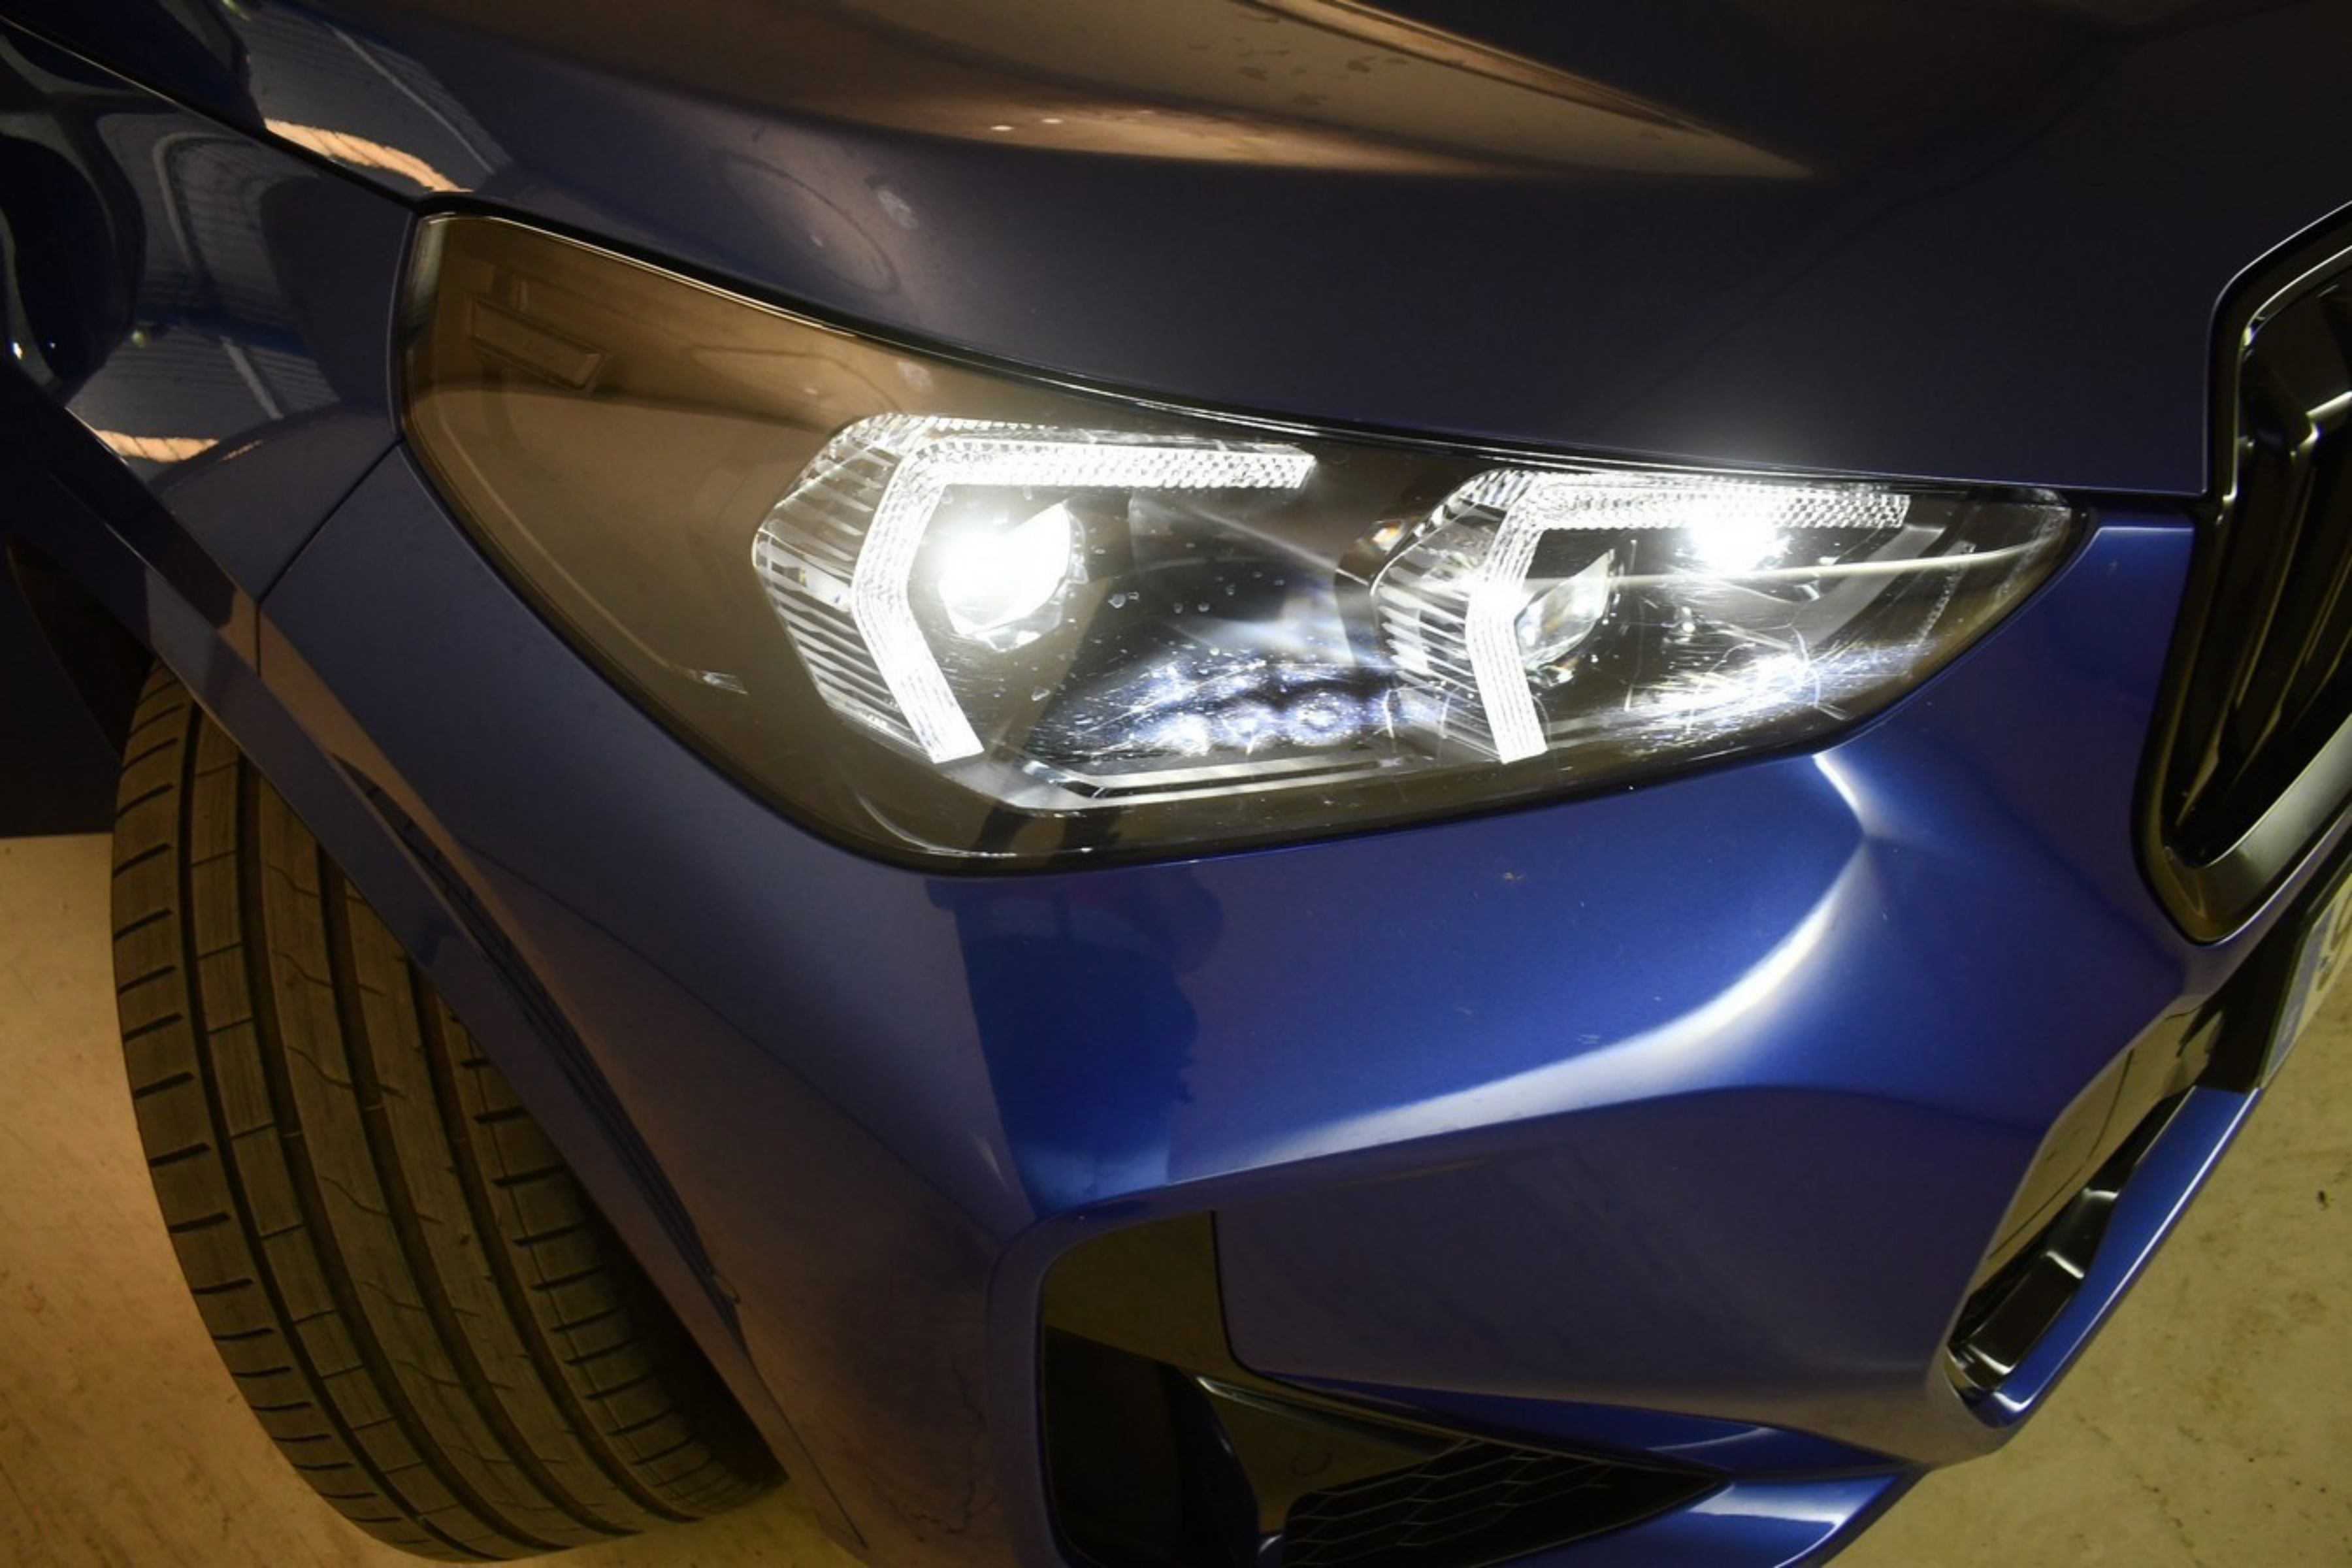
The digital instrument cluster displays a battery level gauge at 100%, a gear indicator in 'P' (Park), a speedometer showing 1.3 km/h, and an external temperature of +32.0°C. A 'Door open' warning is also visible.

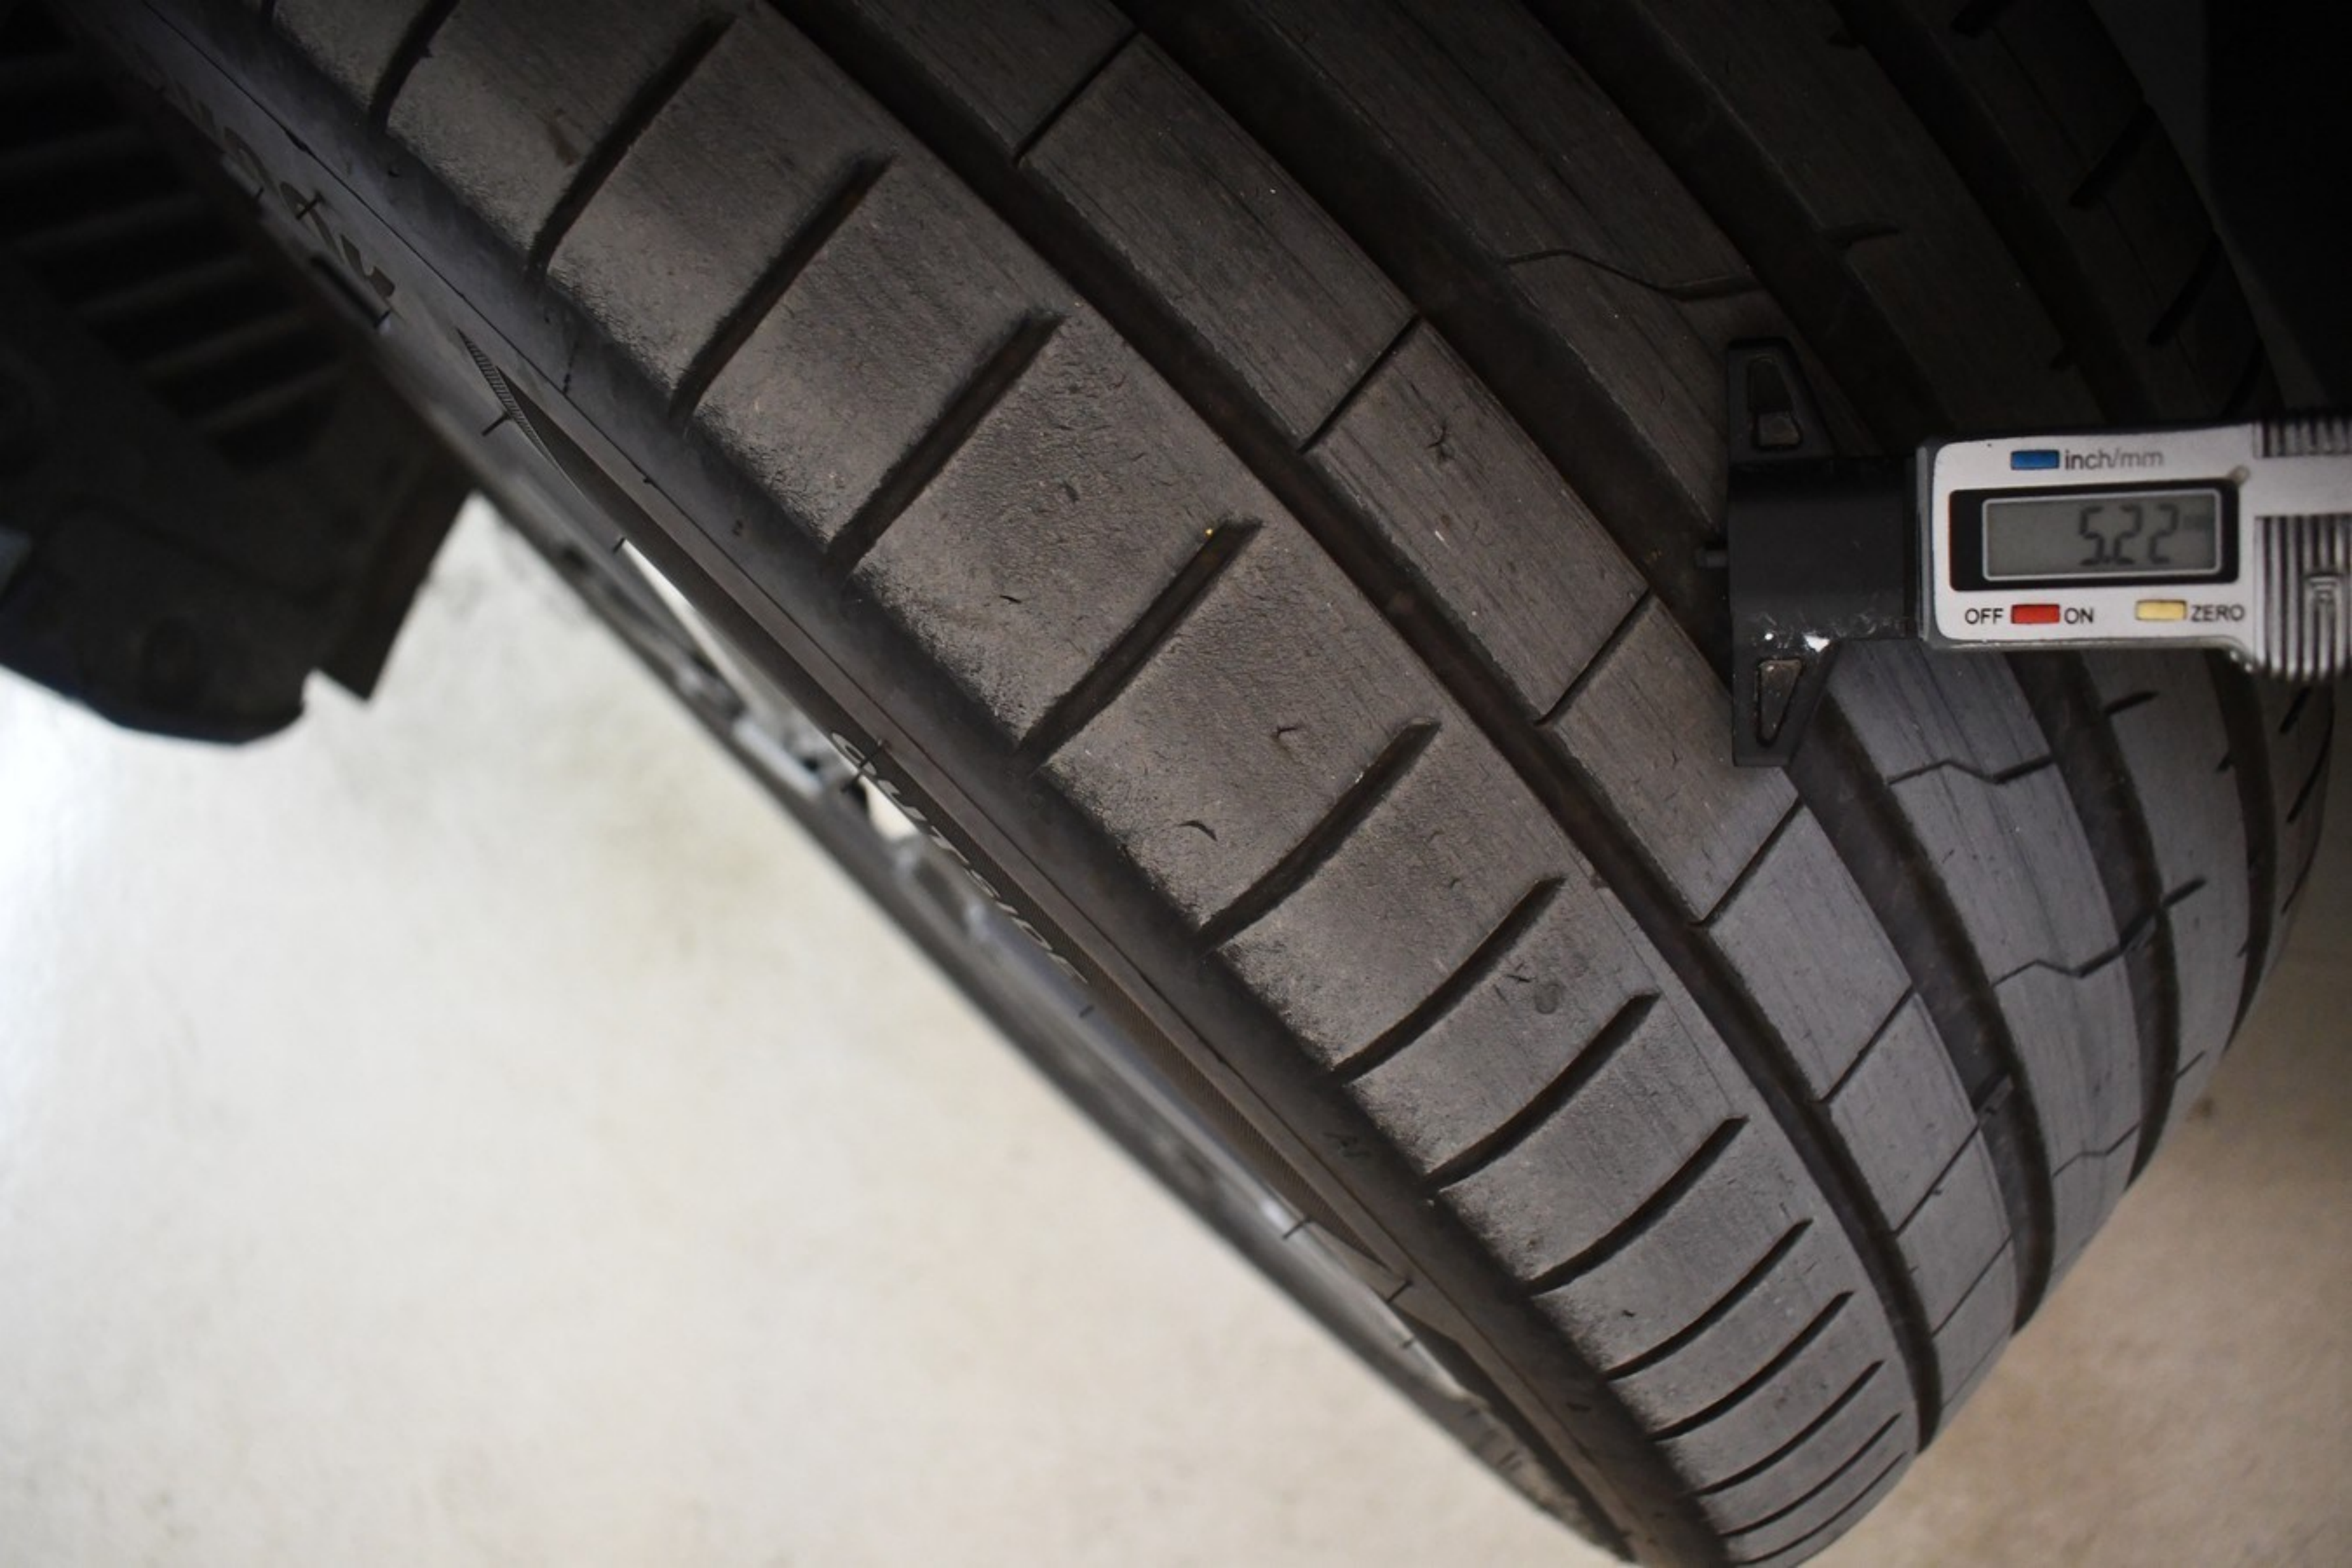
The climate control panel includes a 'MAX' button for fan speed and a 'REG' button for temperature regulation, along with other physical controls for the car's HVAC system.
