VSSZZZKLZNR020583

| Typ/Modell | LEON E-HYBRID150 | HU (Bericht lag nicht vor) | 11/2026 |

## Zustandsbericht

Besichtigungsdatum: 02.07.2026  
**Protokollnummer: 46283656**  
Anlieferungsdatum: 02.07.2026

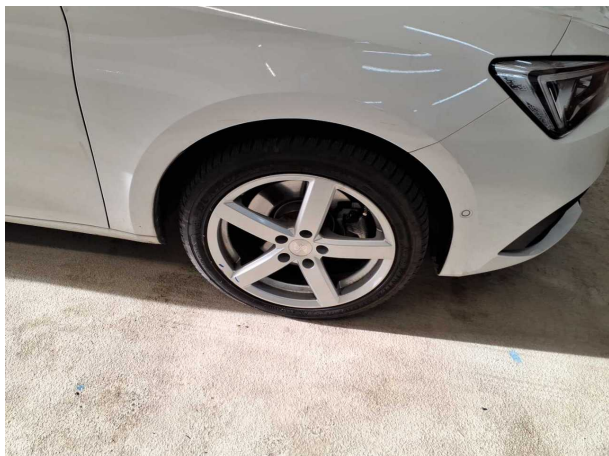
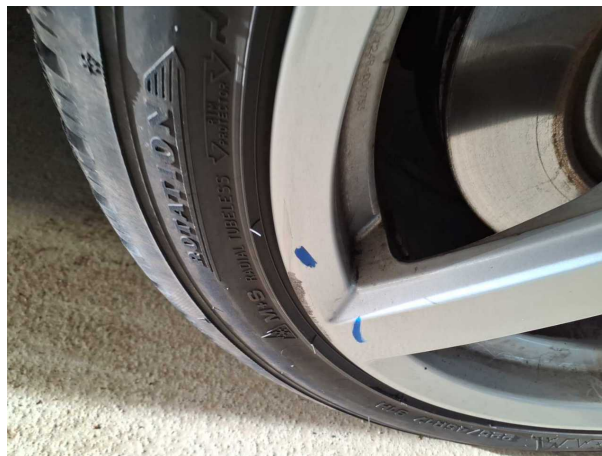
| Nr. | Bauteilgruppe | Beschreibung |
|---|---|---|
| 2 | Rad/Reifen | Leichtmetallfelge vorn rechts - verkratzt / verschürft - kein Abzug |

**Beschädigung #2:** Rad/Reifen: Leichtmetallfelge vorn rechts - verkratzt / verschürft - kein Abzug

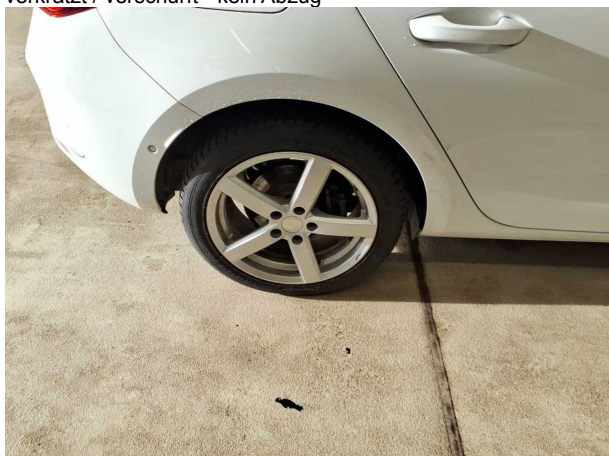
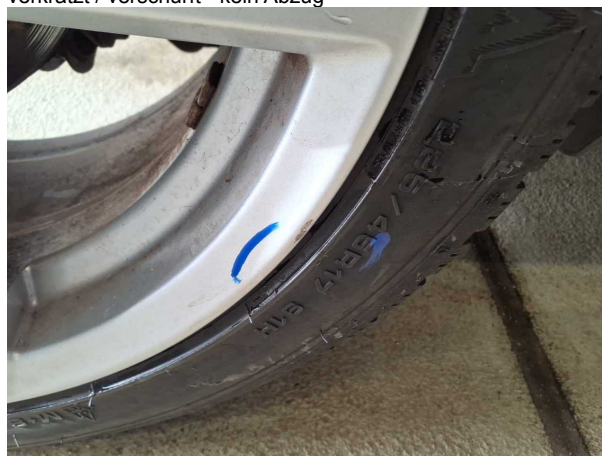
| Nr. | Bauteilgruppe | Beschreibung |
|---|---|---|
| 3 | Rad/Reifen | Leichtmetallfelge hinten rechts - verkratzt / verschürft - kein Abzug |

**Beschädigung #3:** Rad/Reifen: Leichtmetallfelge hinten rechts - verkratzt / verschürft - kein Abzug

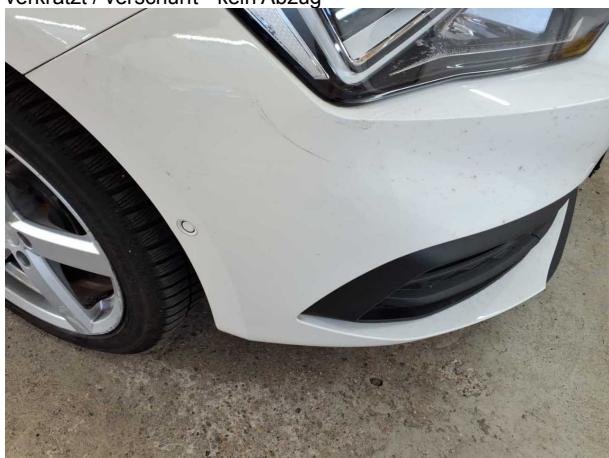
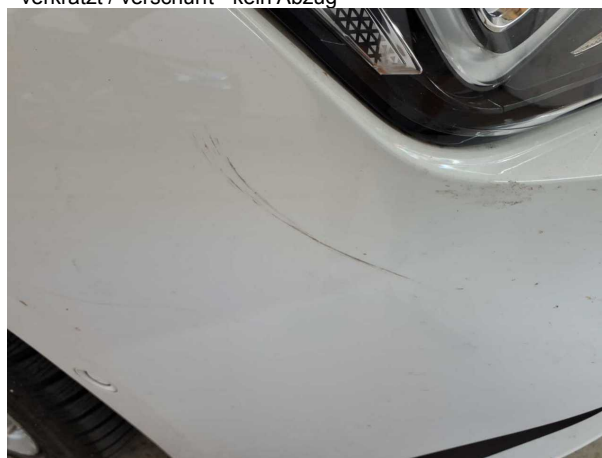
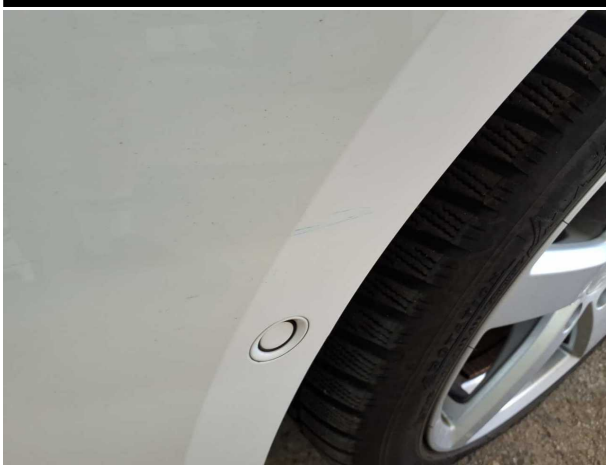
| Nr. | Bauteilgruppe | Beschreibung |
|---|---|---|
| 4 | Stoßfänger vorn | Stoßfänger vorn - verkratzt / verschürft - auslegen / polieren |

**Beschädigung #4:** Stossfänger vorn: Stossfänger vorn - verkratzt / verschürft - auslegen / polieren

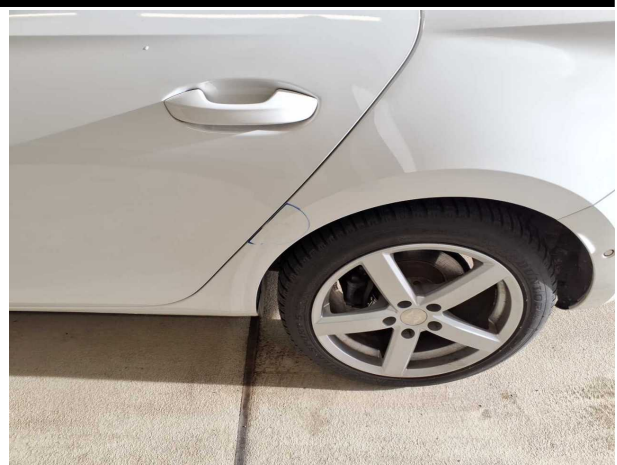
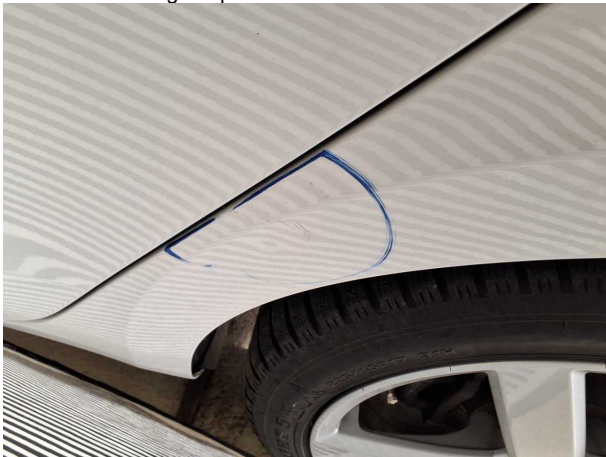
| Nr. | Bauteilgruppe | Beschreibung |
|---|---|---|
| 7 | Seitenwand links | Seitenwand - Delle(n) - sanft instandsetzen |

**Beschädigung #7:** Seitenwand links: Seitenwand - Delle(n) - sanft instandsetzen

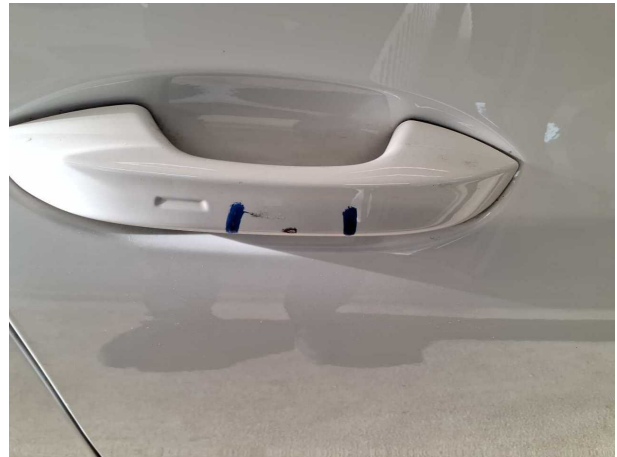
| Nr. | Bauteilgruppe | Beschreibung |
|---|---|---|
| 8 | Tür vorn rechts | Griff außen - verkratzt / verschürft - Smart Repair |

**Beschädigung #8:** Tür vorn rechts: Griff außen - verkratzt / verschürft - Smart Repair

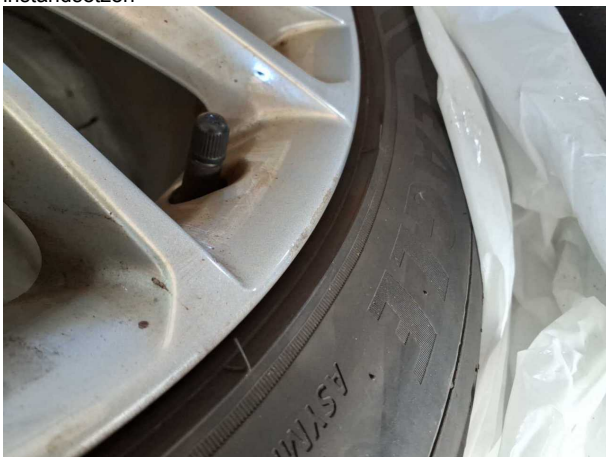
| Nr. | Bauteilgruppe | Beschreibung |
|---|---|---|
| 9 | 2.Radsatz | 1 Leichtmetallfelge - verkratzt / verschürft - Wertminderung |

**Beschädigung #9:** 2.Radsatz: 1 Leichtmetallfelge - verkratzt / verschürft - Wertminderung

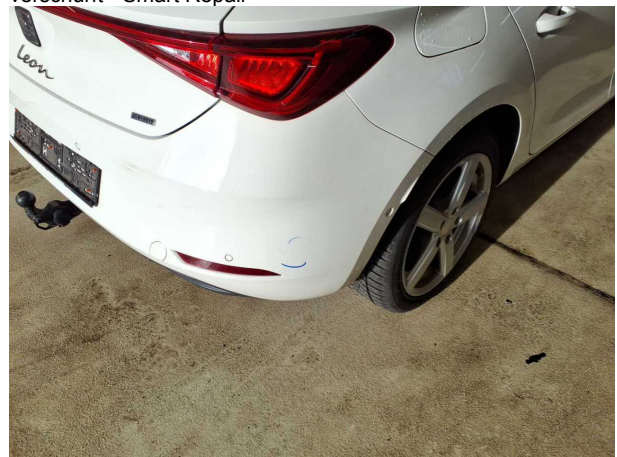
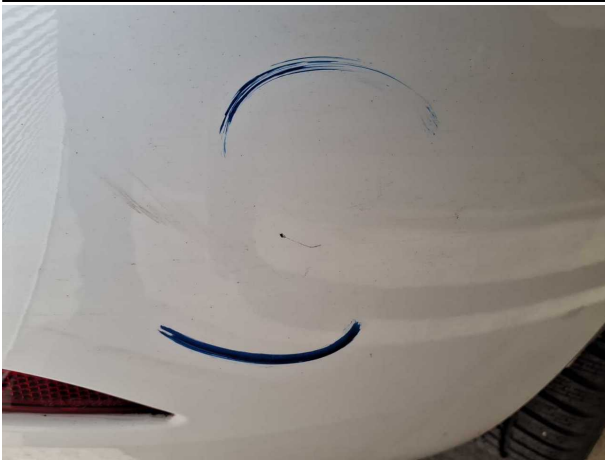
| Nr. | Bauteilgruppe | Beschreibung |
|---|---|---|
| 10 | Stoßfänger hinten | Stoßfänger hinten - verkratzt / verschürft - Smart Repair |

**Beschädigung #10:** Stossfänger hinten: Stossfänger hinten - verkratzt / verschürft - Smart Repair

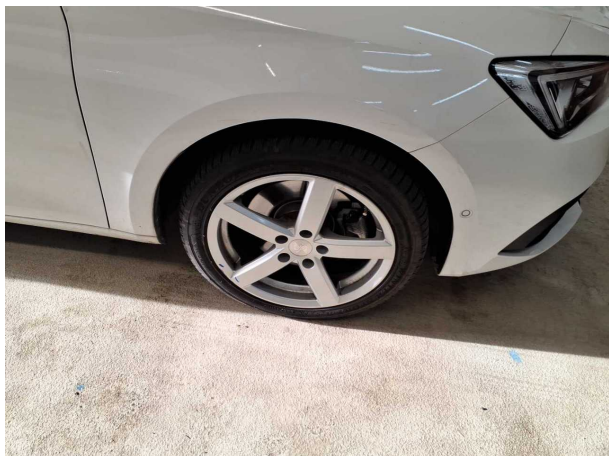
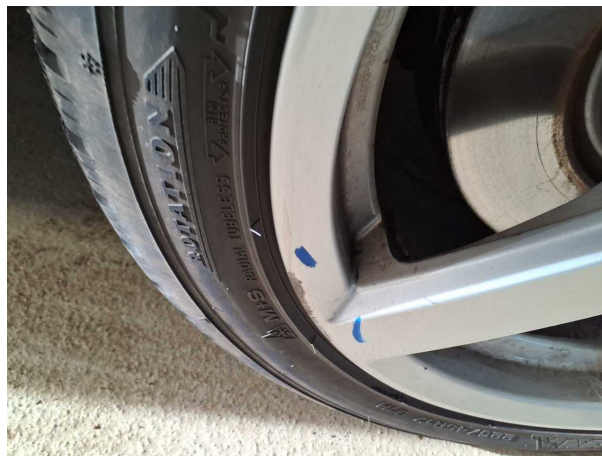
| No. | Component group | Description |
|---|---|---|
| 2 | Wheel / tyres | Alloy rim - front right side - Scratched - No deduction |

**Damage #2:** Wheel / tyres: Alloy rim - front right side - Scratched - No deduction

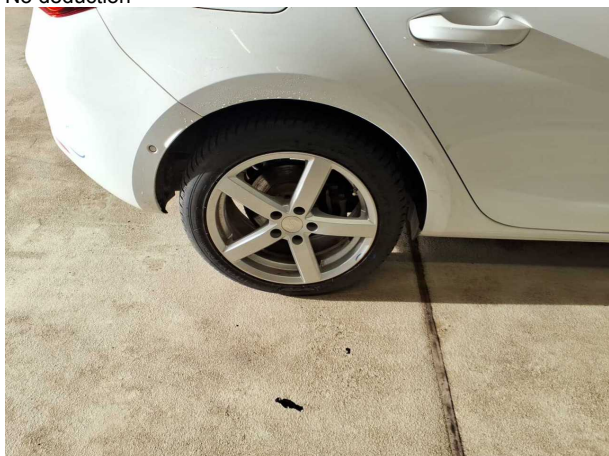
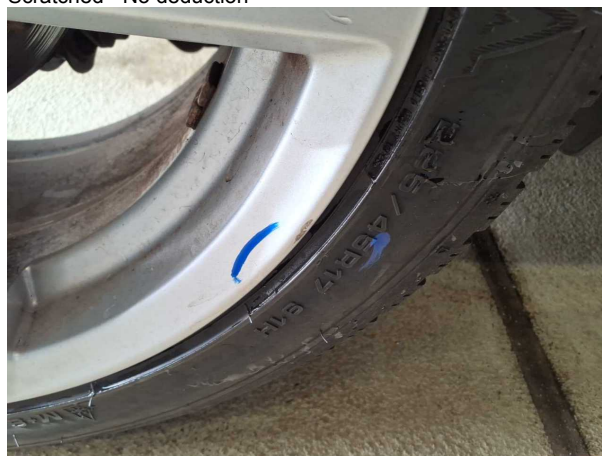
| No. | Component group | Description |
|---|---|---|
| 3 | Wheel / tyres | Alloy rim - rear right side - Scratched - No deduction |

**Damage #3:** Wheel / tyres: Alloy rim - rear right side - Scratched - No deduction

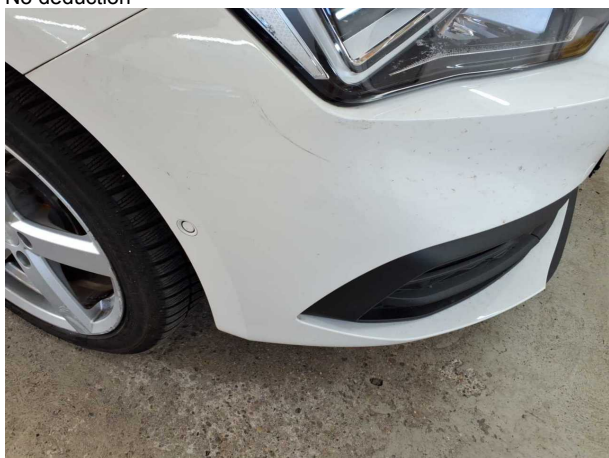
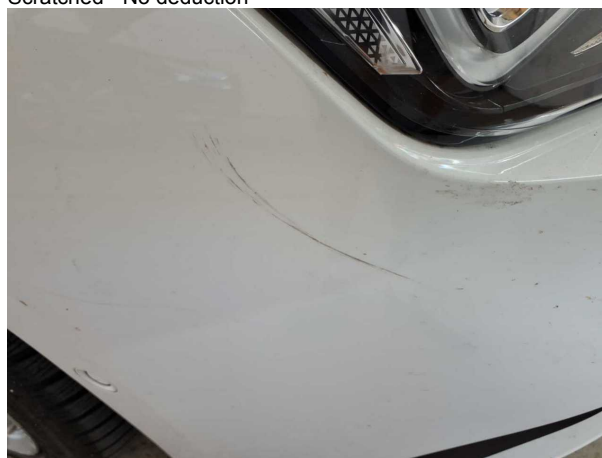
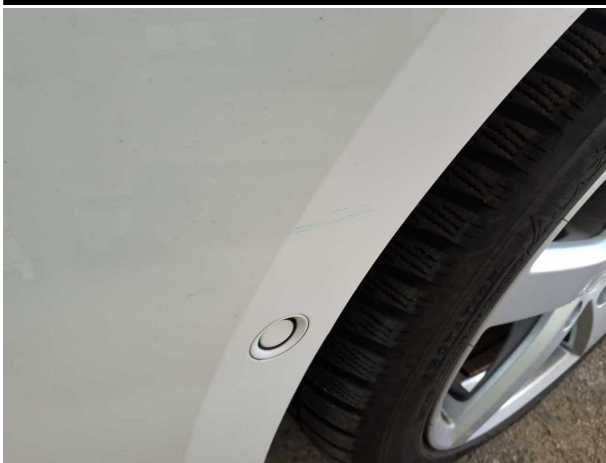
| No. | Component group | Description |
|---|---|---|
| 4 | Front bumper | Front bumper - Scratched - Cover / polish |

**Damage #4:** Front bumper: Front bumper - Scratched - Cover / polish

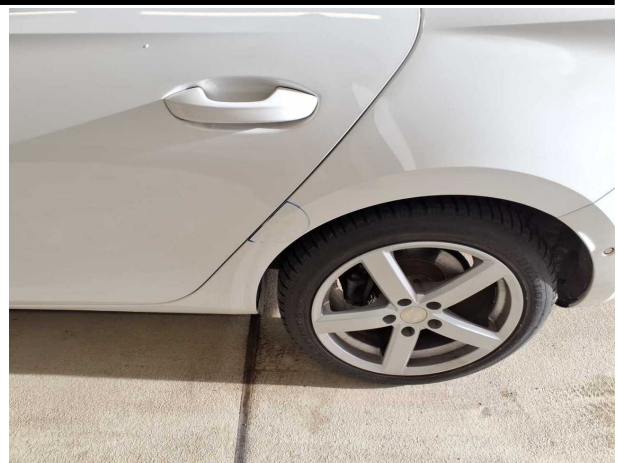
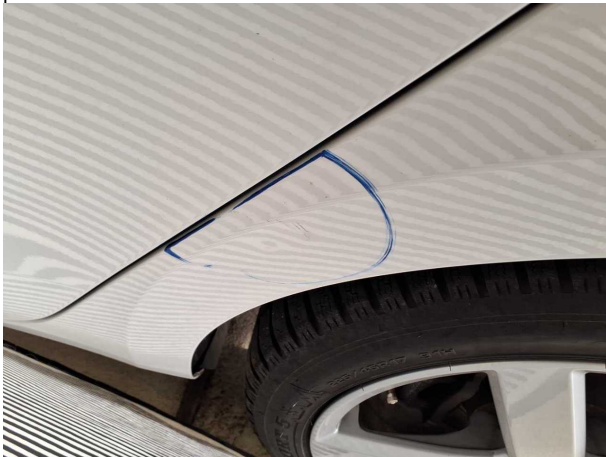
| No. | Component group | Description |
|---|---|---|
| 7 | Side panel - rear left side | Side panel - dent(s) - Smooth repair work |

**Damage #7:** Side panel - rear left side: Side panel - dent(s) - Smooth repair work

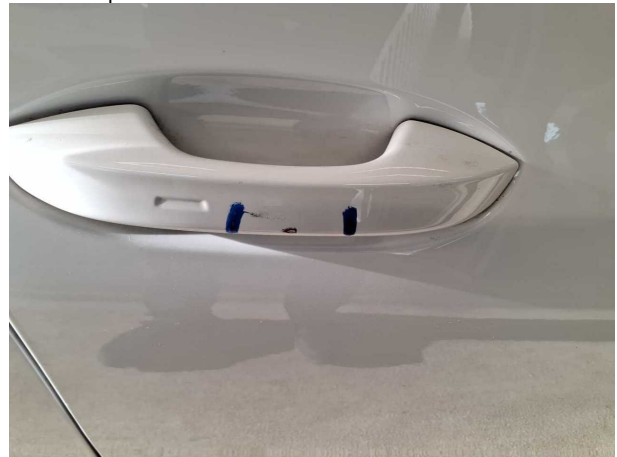
| No. | Component group | Description |
|---|---|---|
| 8 | Door - front right side | Door handle - outside - Scratched - Smart repair |

**Damage #8:** Door - front right side: Door handle - outside - Scratched - Smart repair

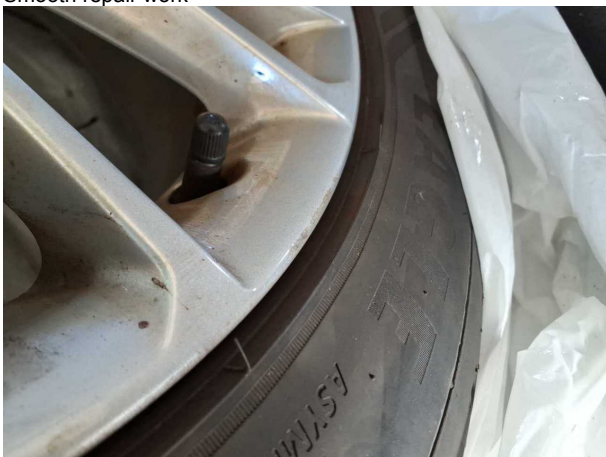
| No. | Component group | Description |
|---|---|---|
| 9 | 2nd wheel set | 1 alloy rim - Scratched - Loss in value |

**Damage #9:** 2nd wheel set: 1 alloy rim - Scratched - Loss in value

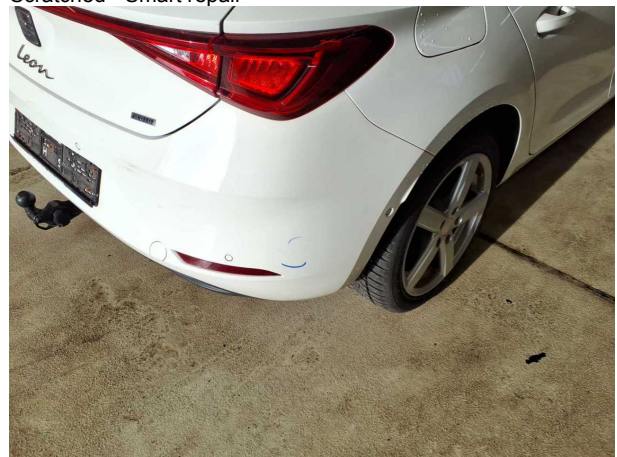
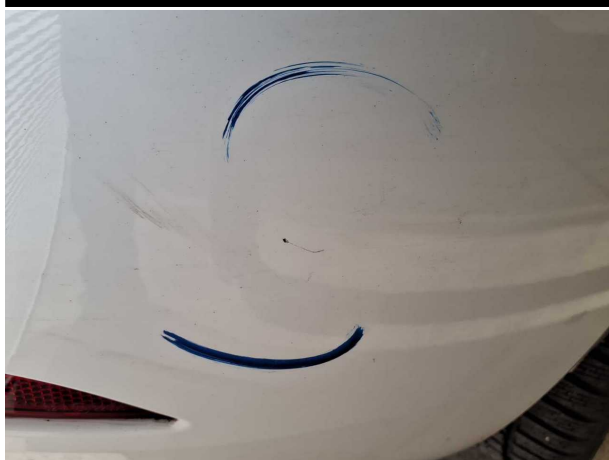
| No. | Component group | Description |
|---|---|---|
| 10 | Rear bumper | Rear bumper - Scratched - Smart repair |

**Damage #10:** Rear bumper: Rear bumper - Scratched - Smart repair
