**Fahrzeug:** KIA Picanto 1.0 Vision Schräghecklimousine 5-türig 998 ccm 67 PS / 49 KW bleifrei 5-Gang Manuell

## Wertgutachten für Allane SE

### Vorgang

### Zustand / Beschädigungen

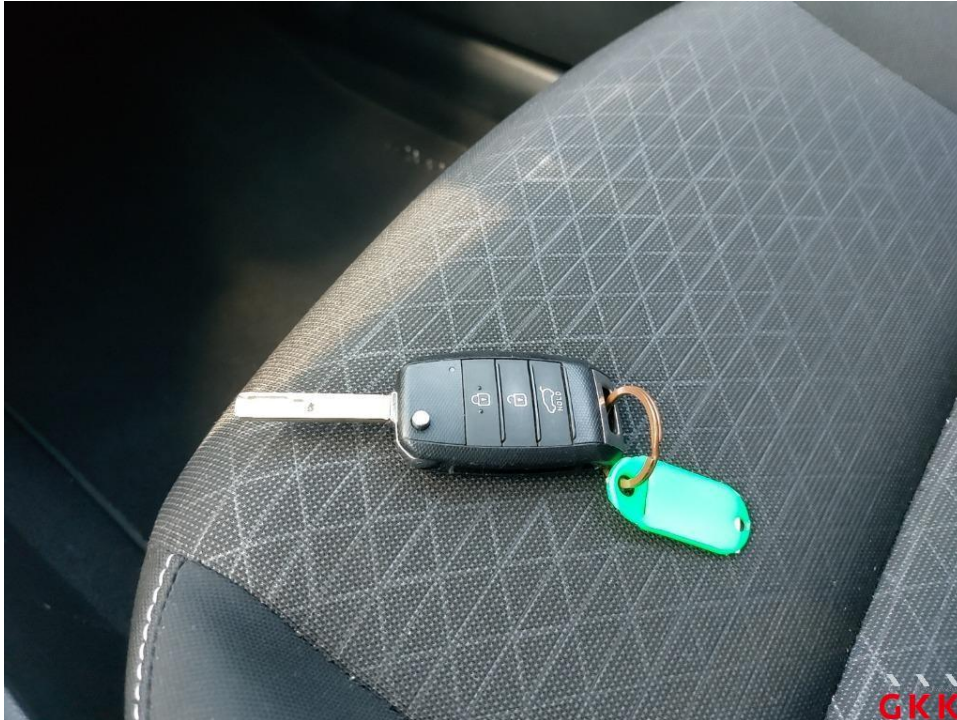
Bild 13. Schließanlage, Hauptschlüssel, fehlt, ersetzen

| <b>Front</b> (Angaben ohne MwSt.) | Reparaturkosten | ÜDV |
|---|---|---|
| Schließanlage Hauptschlüssel, fehlt, ersetzen (Bild 13) | 709,84 € | 709,84 € |

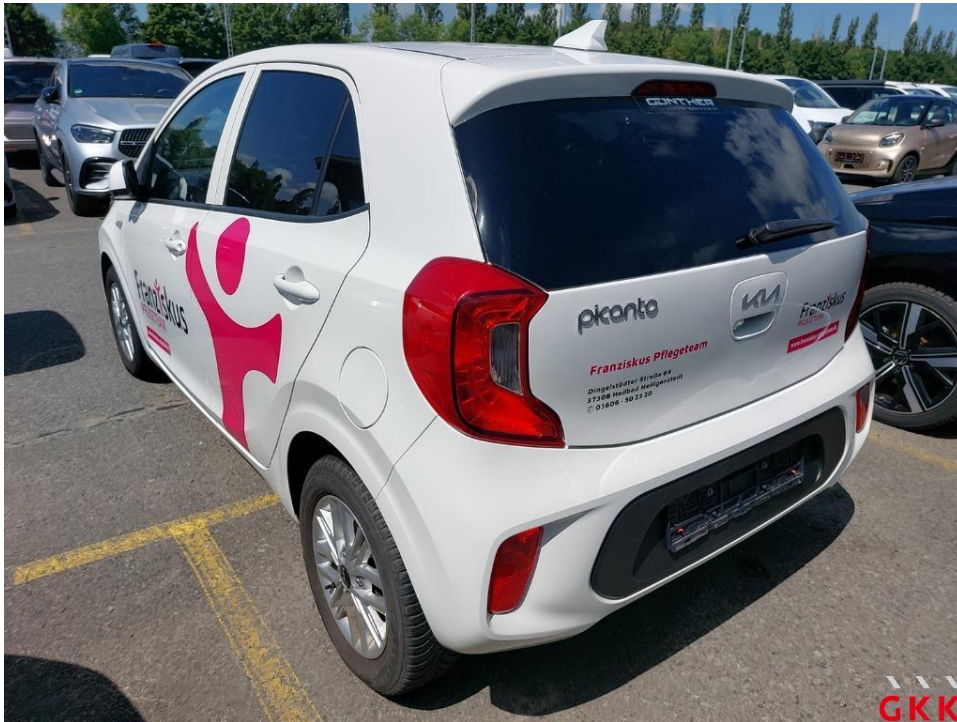
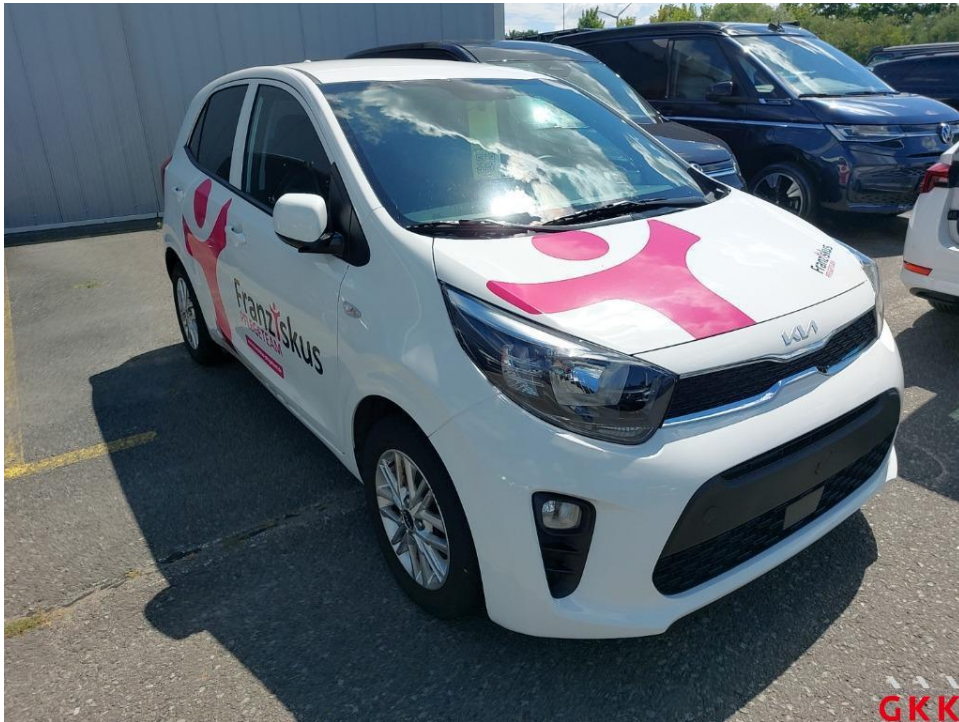
Bild 14. Beschriftungs- / Werbefolie, beklebt, entkleben

Bild 15. Beschriftungs- / Werbefolie, beklebt, entkleben

| <b>Front</b> (Angaben ohne MwSt.) | Reparaturkosten | ÜDV |
|---|---|---|
| Beschriftungs- / Werbefolie, beklebt, entkleben (Bild 14, Bild 15) | 147,00 € | 147,00 € |

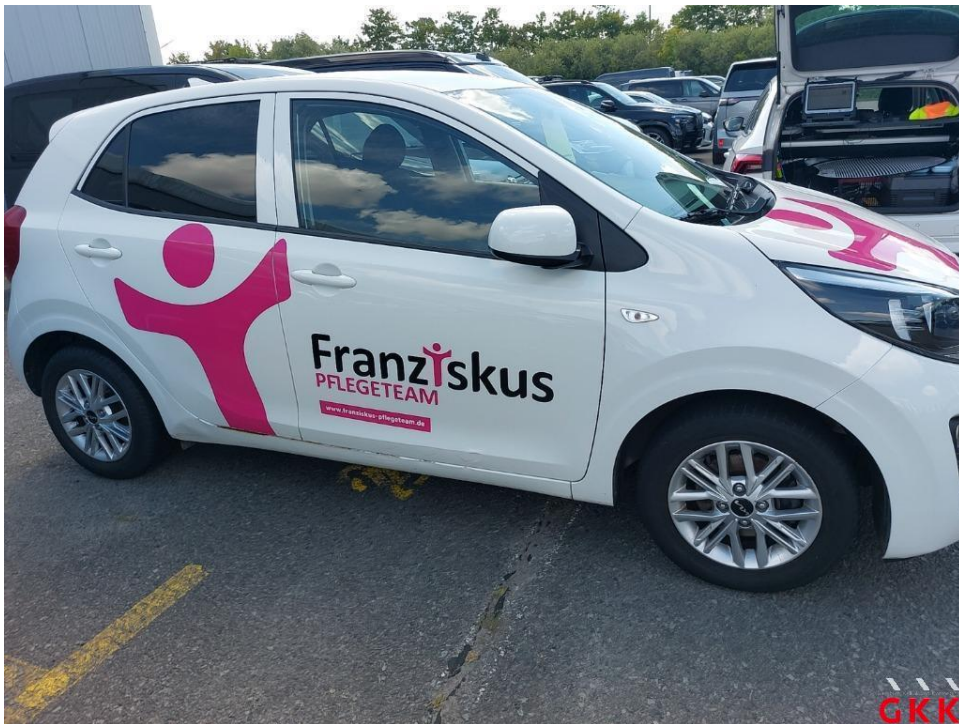
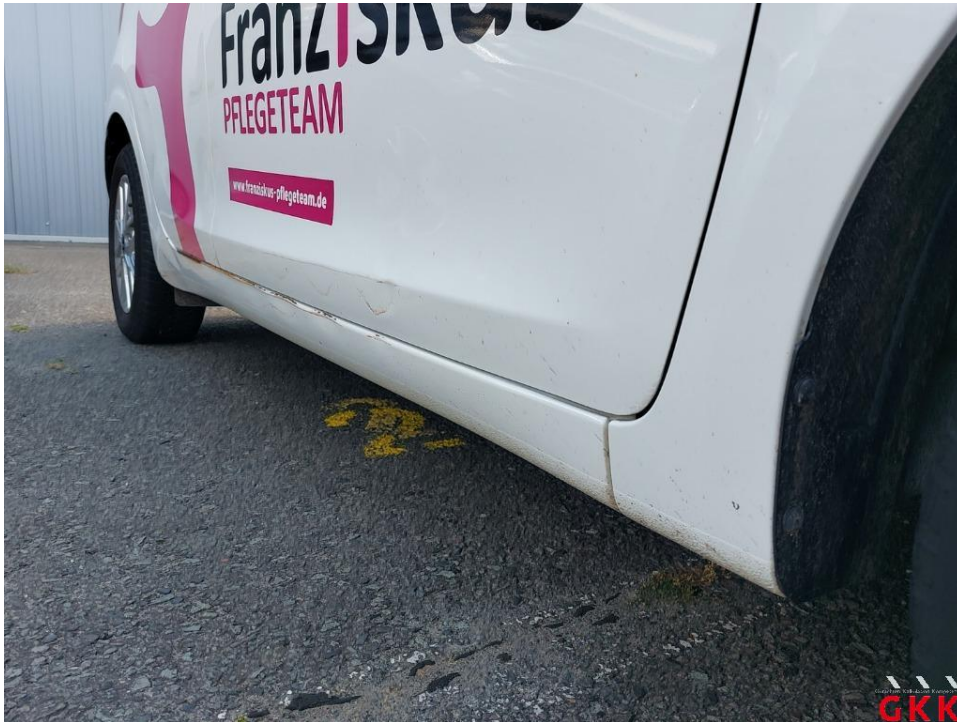
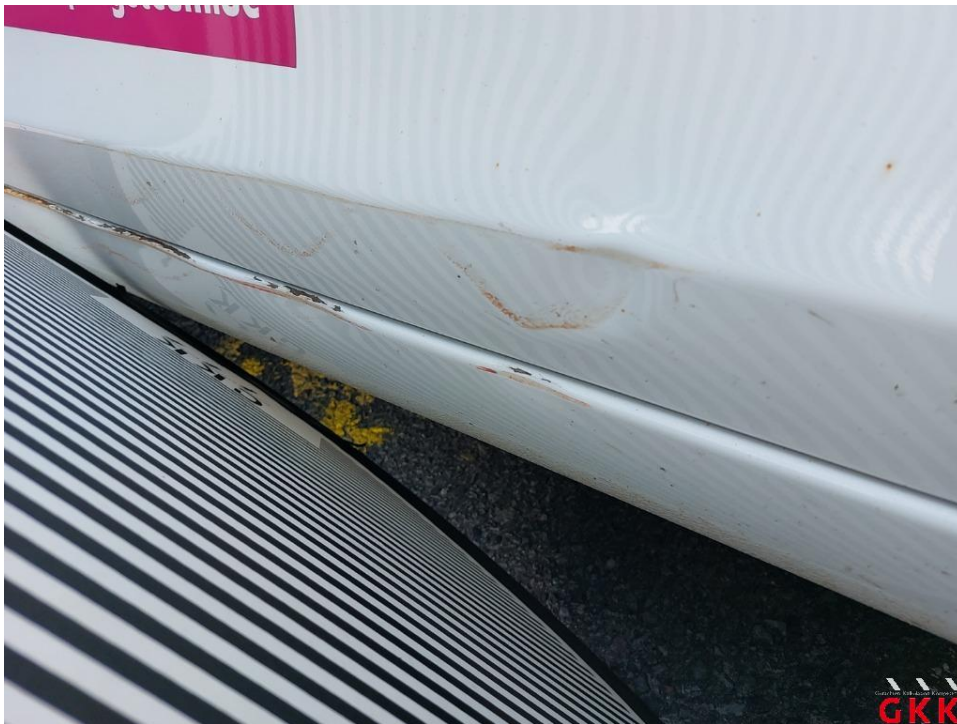
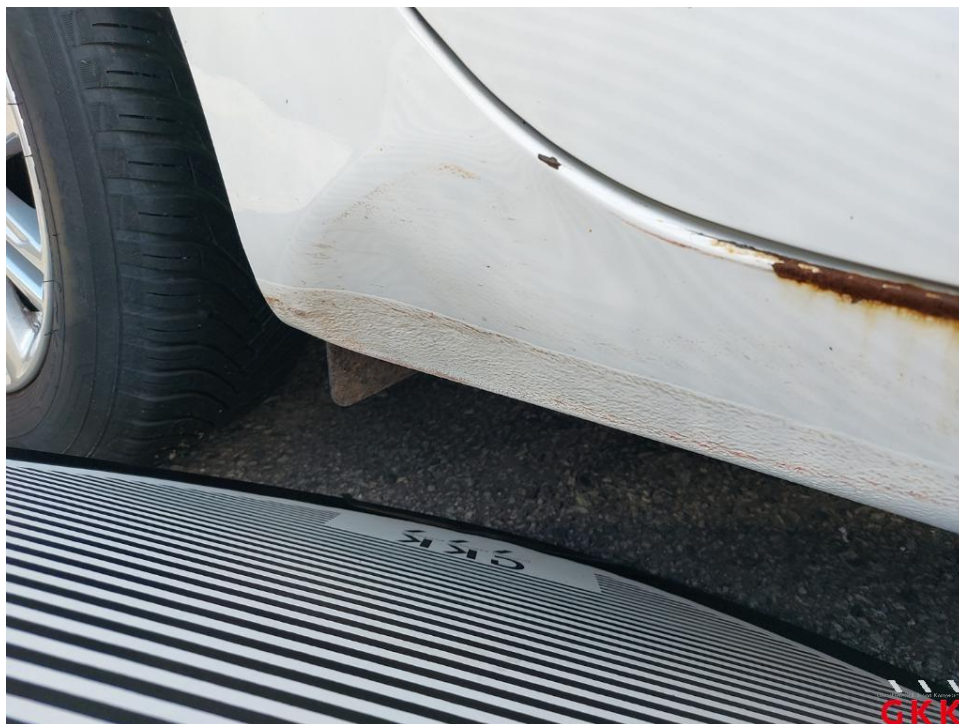
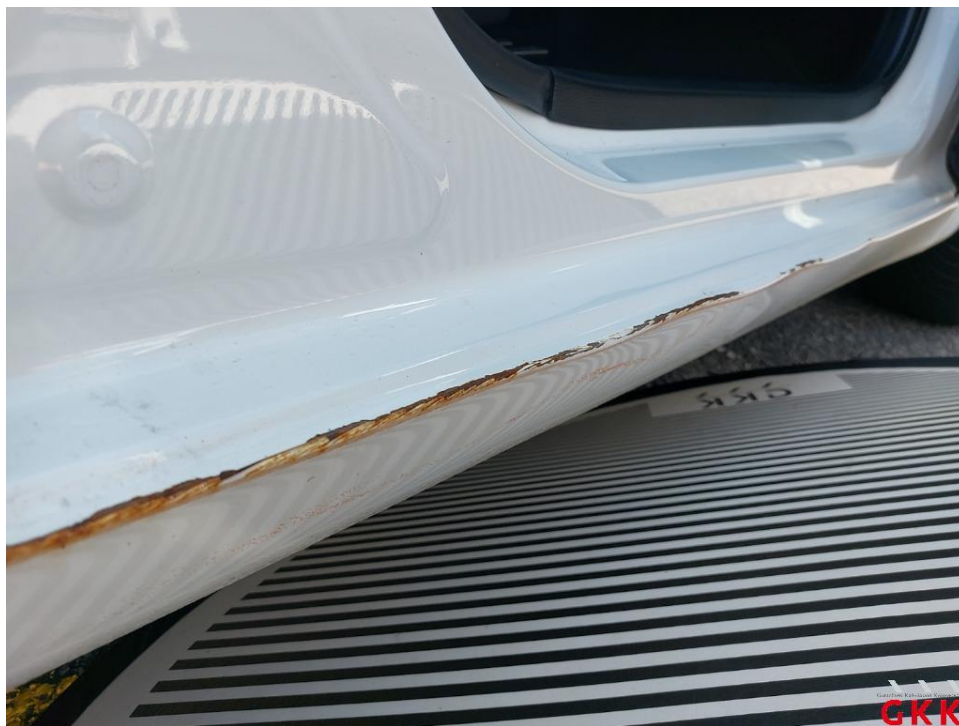
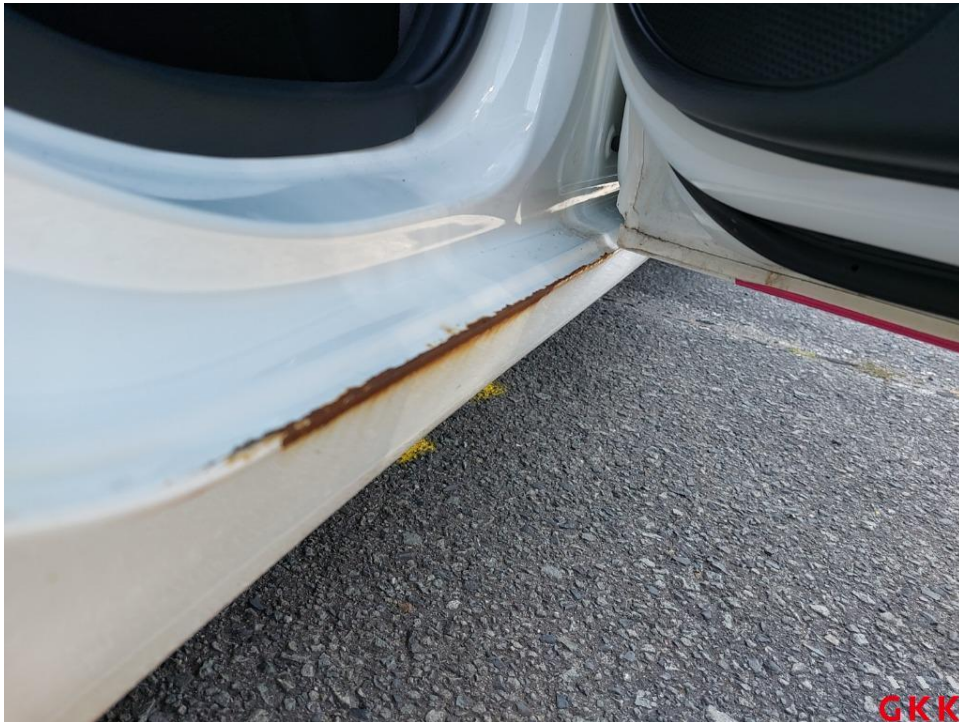
Unfallschaden: Unfallschaden Seite rechts.

Bild 16. Fahrzeug, Seite rechts, Unfallschaden, Unfallschaden beheben

Bild 17. Fahrzeug, Seite rechts, Unfallschaden, Unfallschaden beheben

Bild 18. Fahrzeug, Seite rechts, Unfallschaden, Unfallschaden beheben

Bild 19. Fahrzeug, Seite rechts, Unfallschaden, Unfallschaden beheben

Bild 20. Fahrzeug, Seite rechts, Unfallschaden, Unfallschaden beheben

Bild 21. Fahrzeug, Seite rechts, Unfallschaden, Unfallschaden beheben

| <b>Front</b> (Angaben ohne MwSt.) | Reparaturkosten | ÜDV |
|---|---|---|
| Fahrzeug Seite rechts, Unfallschaden, Unfallschaden beheben (Bild 16, Bild 17, Bild 18, Bild 19, Bild 20, Bild 21) | 3170,90 € | 3170,90 € |

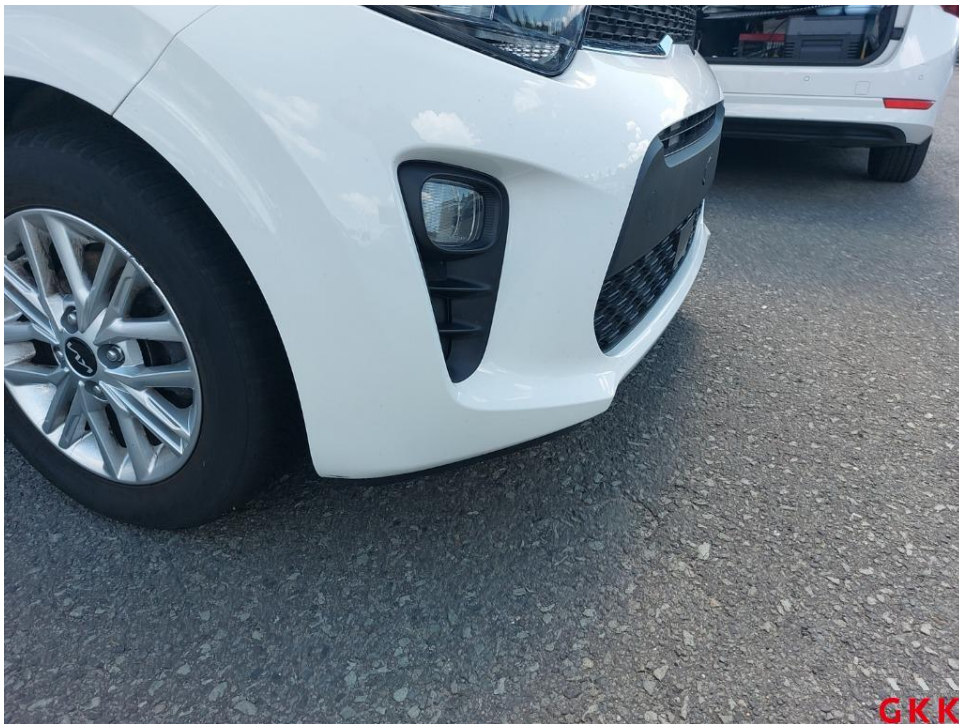
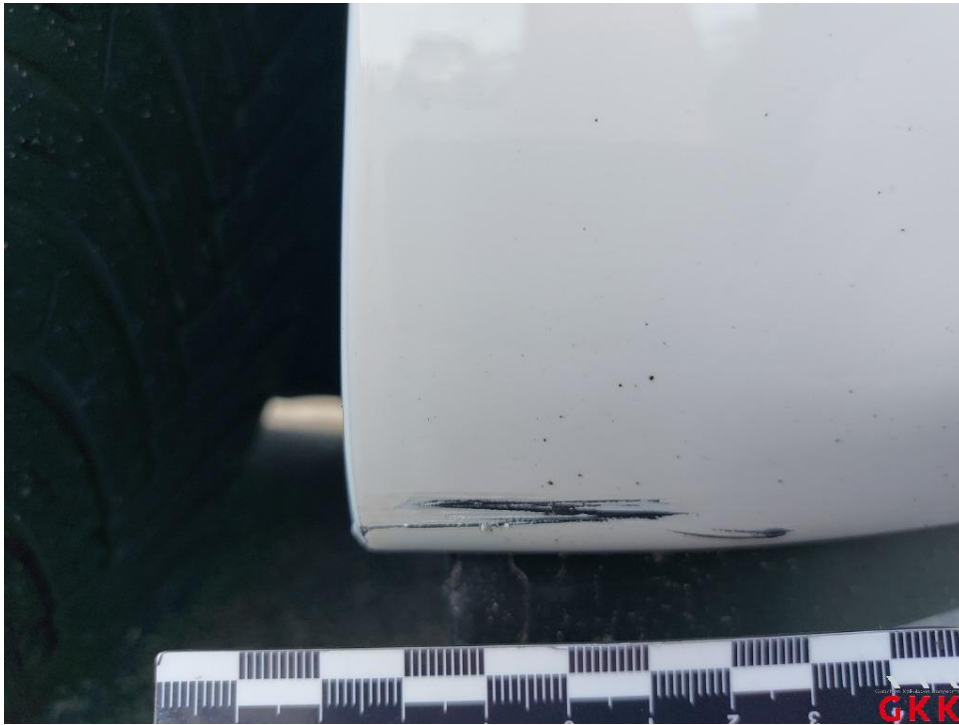
Bild 22. Stoßfänger vorne, Verkleidung -lackiert-, verkratzt, lackieren

Bild 23. Stoßfänger vorne, Verkleidung -lackiert-, verkratzt, lackieren

| <b>Front</b> (Angaben ohne MwSt.) | Reparaturkosten | ÜDV |
|---|---|---|
| Stoßfänger vorne Verkleidung -lackiert-, verkratzt, lackieren (Bild 22, Bild 23) | 407,10 € | 305,33 € |
