LVV Nr 4330692
Hersteller Fiat
Model 500X
Variante Sport 1.3
Listenpreis 23.764,71
VIN ZFANF2C12MP945542
Erstzulassungsdatum 1.1.2022
Kennzeichen M WU1185

Zustandsbericht/Minderwertgutachten-Leasing

Auftraggeber: Mobility Concept GmbH, Grünwalder Weg 34, 82041 Oberhaching
 Besichtigung: 01.06.2026

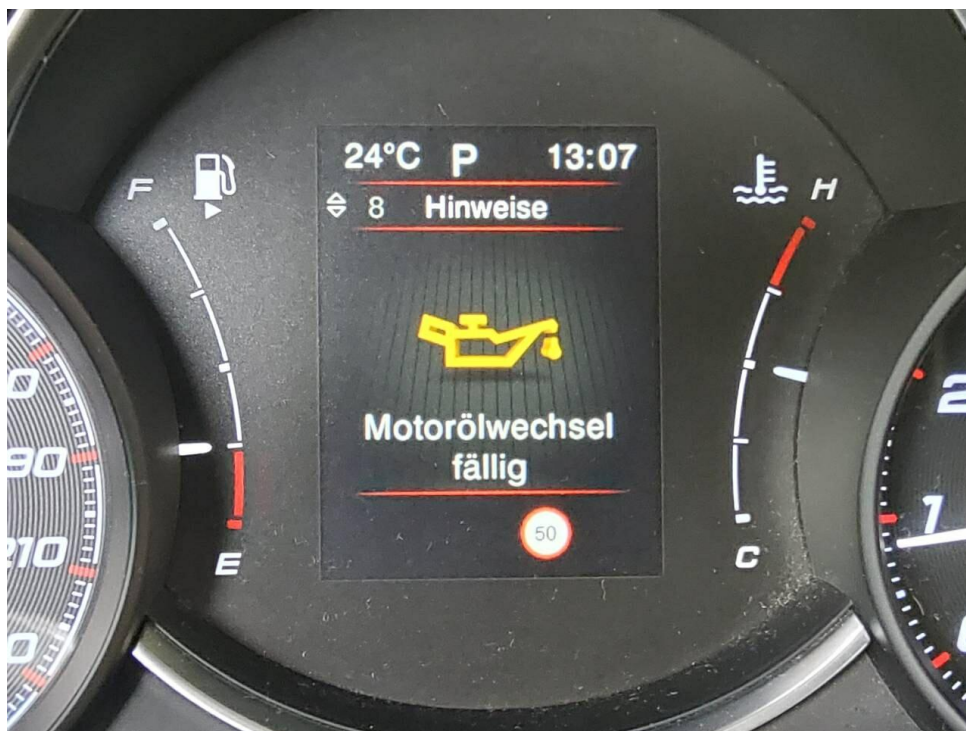
Bild 7 : Serviceintervallanzeige

1. Motorölwechsel fällig (Intervall nicht zurückgesetzt),

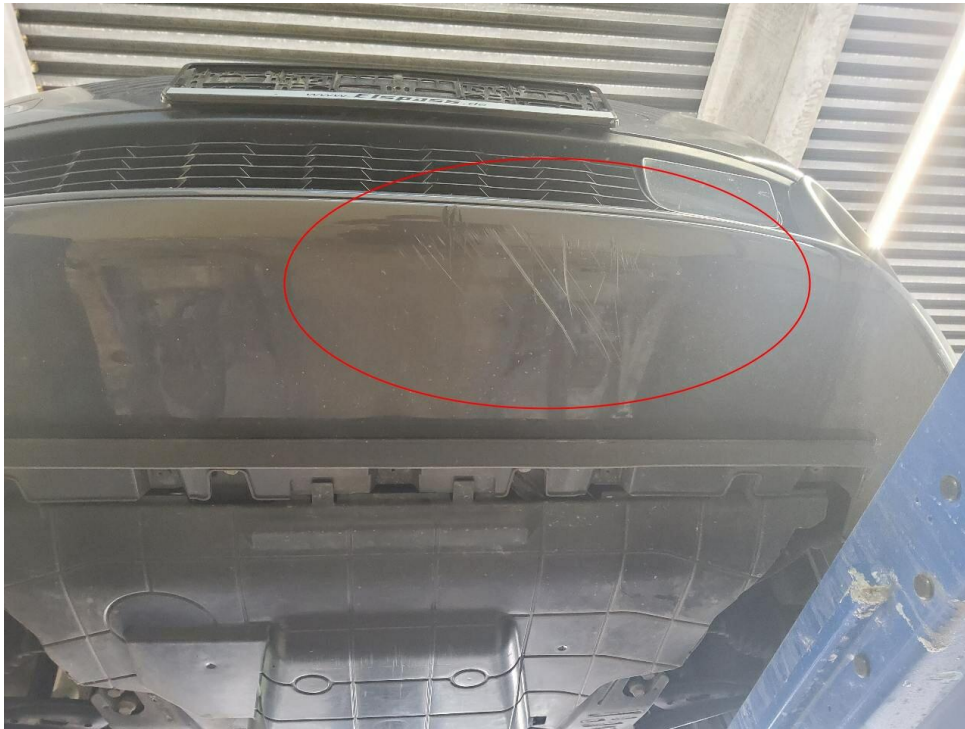
Bild 17 : Frontspoiler Lackierung, verschrammt, lackieren mit Lackaufbau

Bild 18 : Frontspoiler Lackierung, verschrammt, lackieren mit Lackaufbau

2. Lehnenbezug und Sitzbezug vorne links, gerissen, erneuern (Bild 19, 20)
3. Verbandskasten abgelaufen (02/2026), erneuern (Bild 16)
4. Schaden Stoßfänger hinten rechts, (Bild 21, 22, 23, 24, 25)
5. Seitenteil hinten links, Lackierung, zerkratzt, smart repair (Bild 26, 27)
6. Tür vorne links, Einstieg, eingedellt, smart repair (Bild 30)
7. Frontspoiler Lackierung, verschrammt, lackieren mit Lackaufbau (Bild 17, 18)

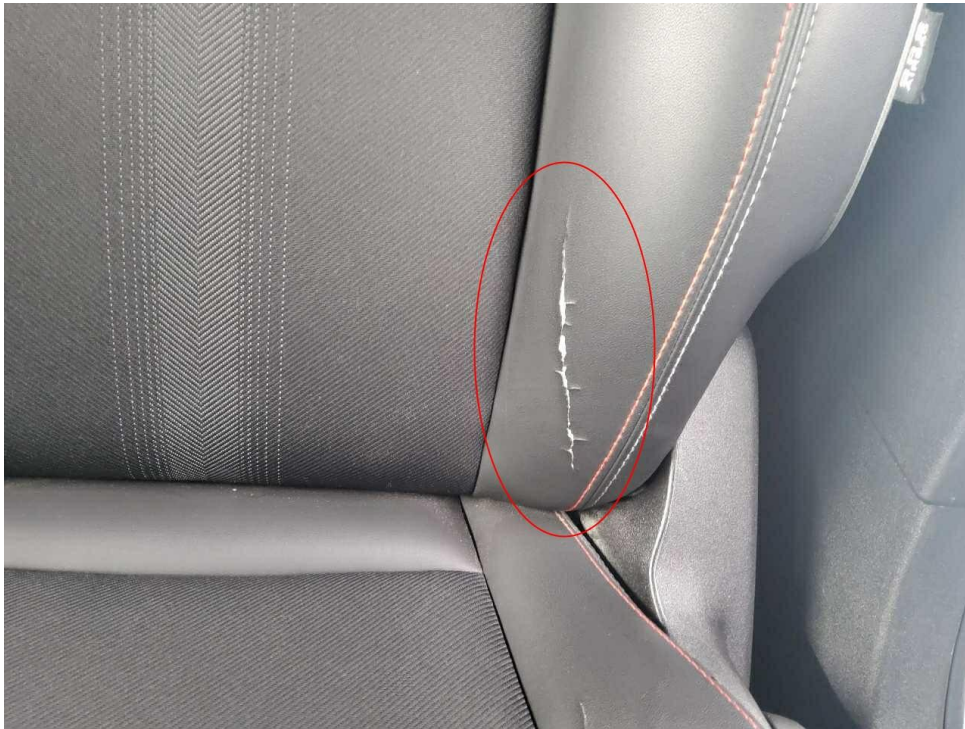
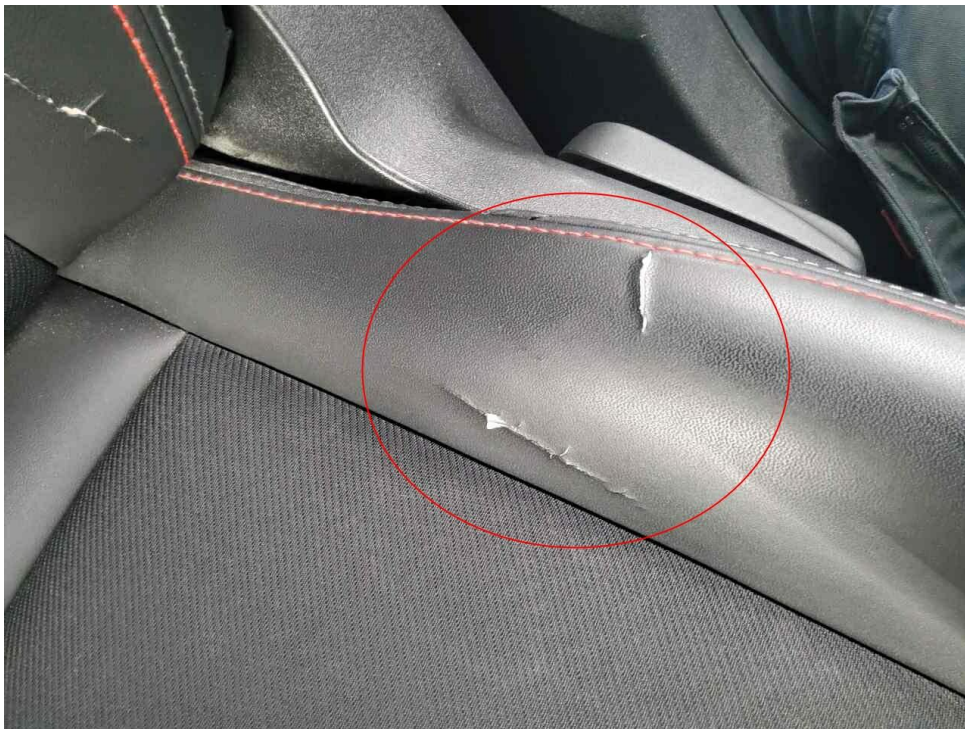
Bild 19 : Lehnenbezug und Sitzbezug vorne links, gerissen

Bild 20 : Lehnenbezug und Sitzbezug vorne links, gerissen

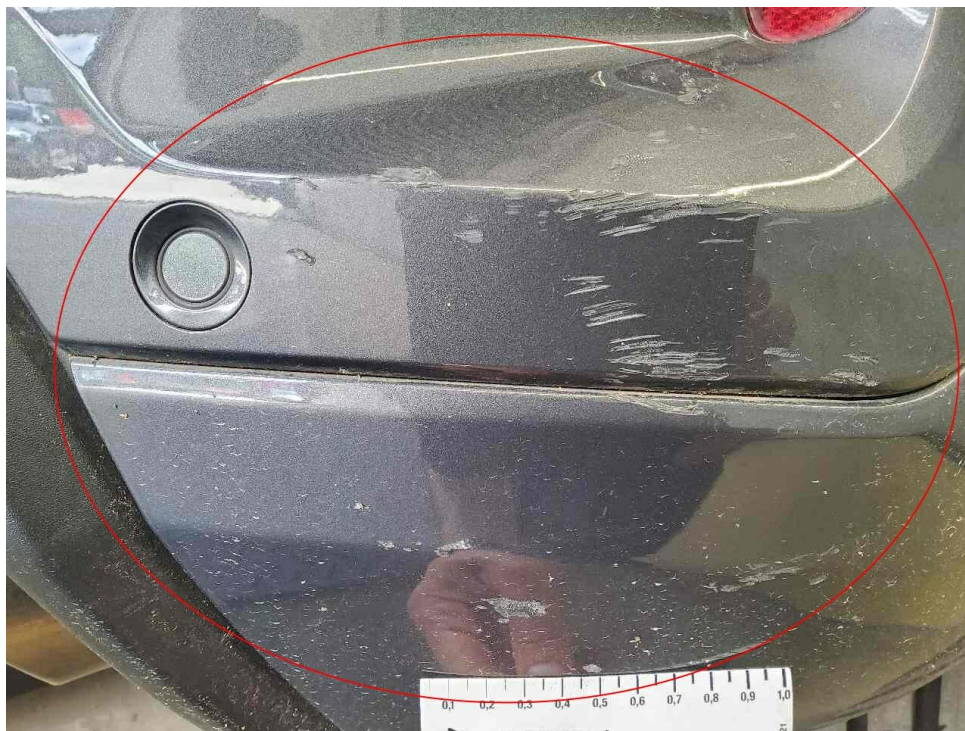
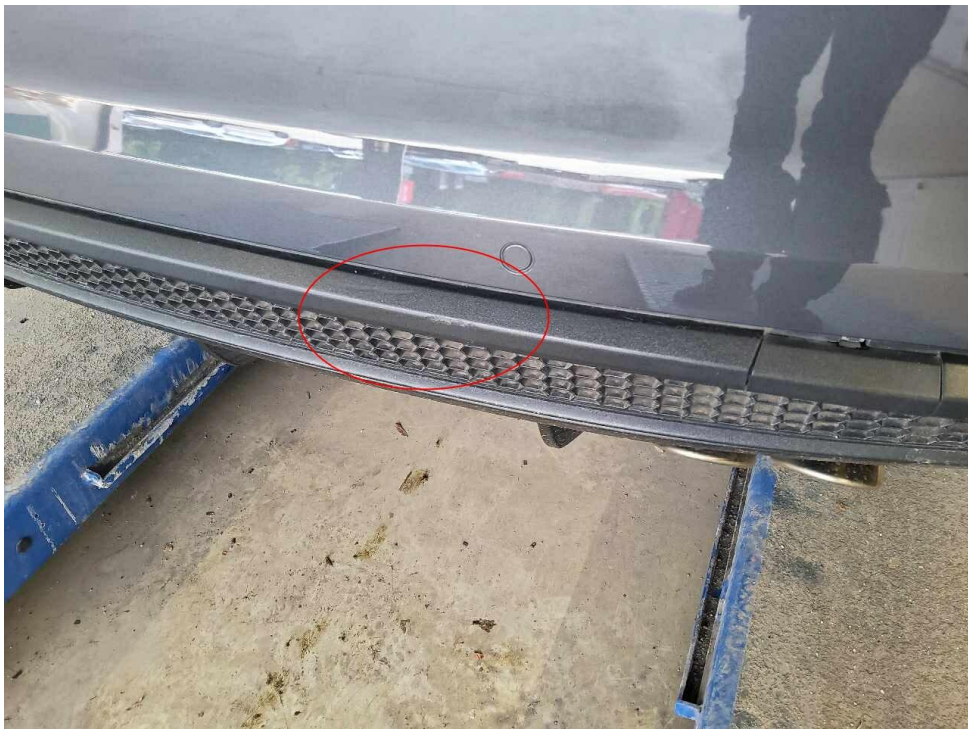
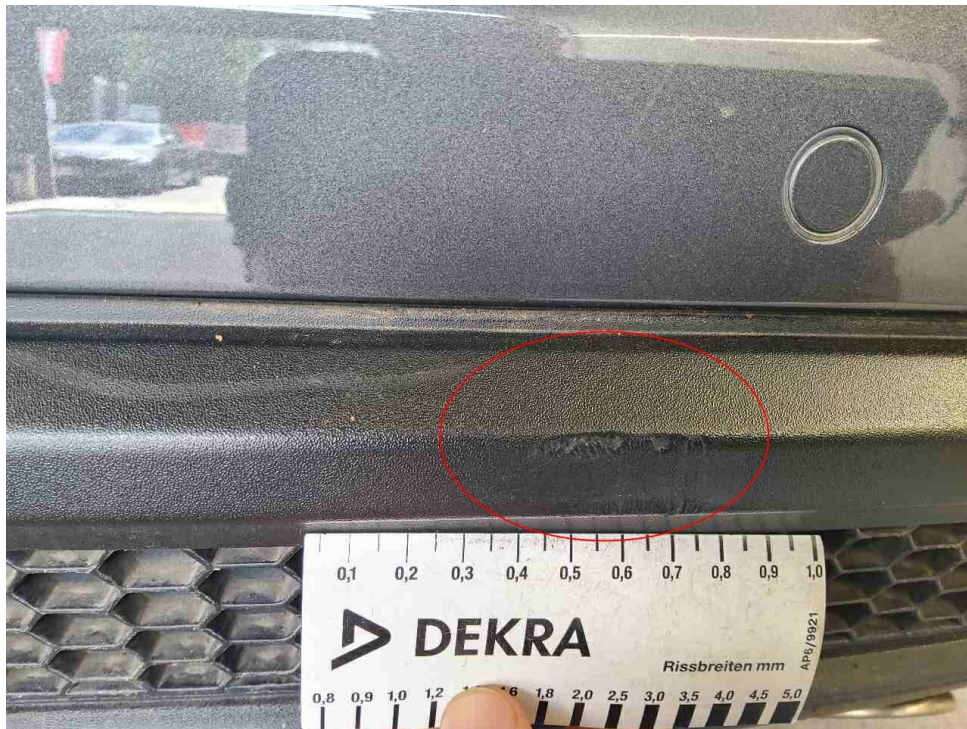
Bild 21 : Schaden Stoßfänger hinten rechts

Bild 22 : Schaden Stoßfänger hinten rechts

Bild 23 : Schaden Stoßfänger hinten rechts

Bild 24 : Schaden Stoßfänger hinten rechts

Bild 25 : Schaden Stoßfänger hinten rechts

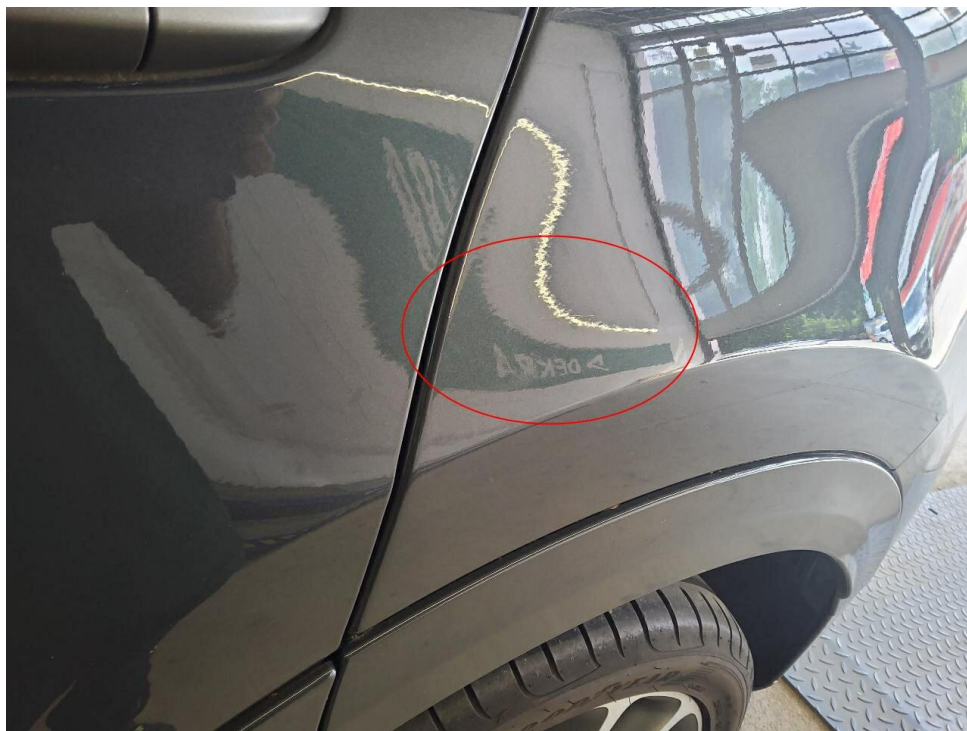
Bild 26 : Seitenteil hinten links, Lackierung, zerkratzt

Bild 27 : Seitenteil hinten links, Lackierung, zerkratzt

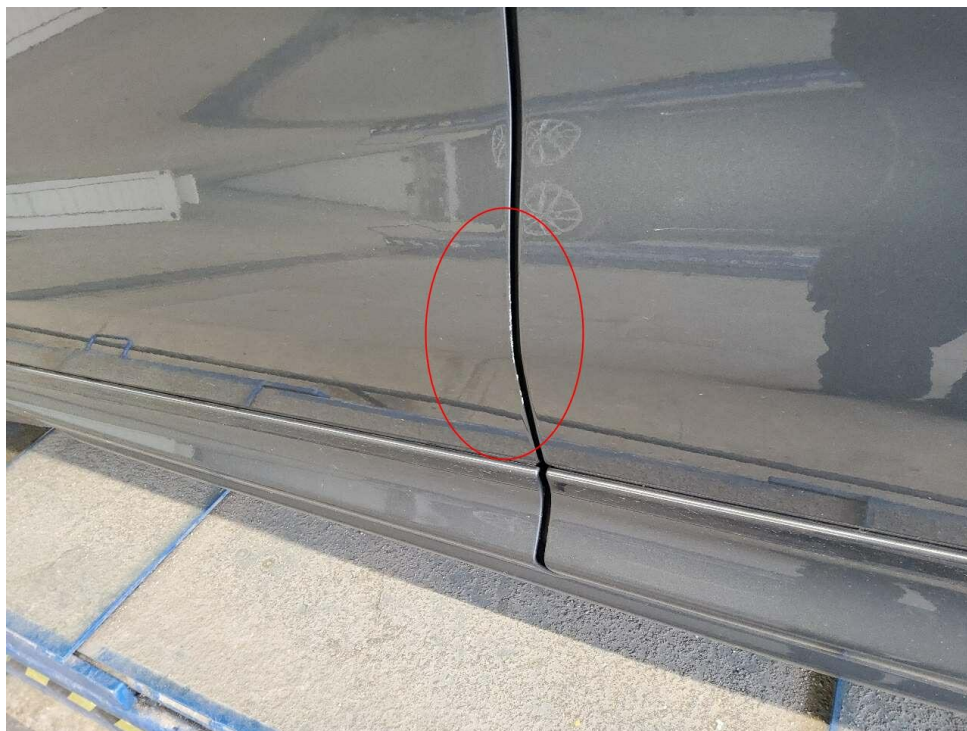
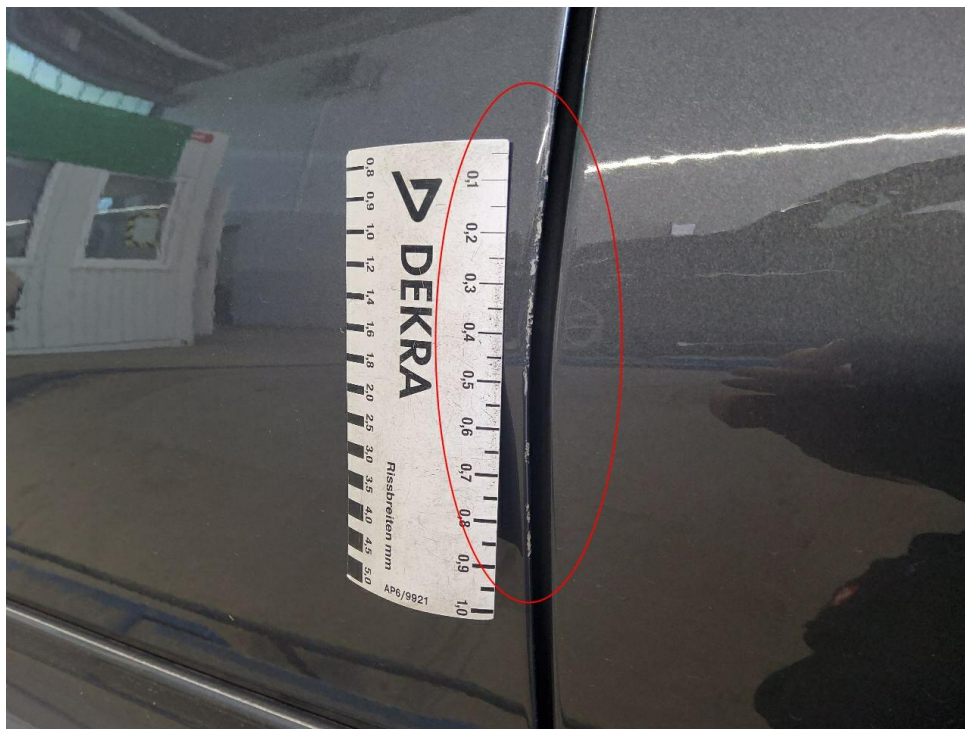
Bild 28 : Tür vorne links, Türkante, verschrammt

Bild 29 : Tür vorne links, Türkante, verschrammt

Verkleidung Ladekante, zerkratzt,
Frontscheibe, Steinschlag,
Motorhaube, Lackierung, Steinschlag,
Stoßfänger vorne, Lackierung, Steinschlag,
Sitzbezug vorne rechts, leicht porös,
Tür vorne links, Türkante, verschrammt, smart
repair (Bild 28, 29)
Radlaufblende vorne links, Lackierung,
zerkratzt,
