LVV Nr 345524
Hersteller VW
Model Caddy
Variante DE - Ka4 2.0 TDI EU6d, Cargo, 2020 - 2022 2.0 TDI BlueMotion
Listenpreis 20.037,00
VIN WV1ZZZSKZMX020784
Erstzulassungsdatum 1.3.2021
Kennzeichen E SY105

Zustandsbericht / Minderwertgutachten

Erstzulassung	11.03.2021	Fahrzeugart	Transporter
Hersteller	VW	Typ / Verkaufsbez.	Caddy Cargo 2.0 TDI BMT
Aufbauart	Transporter	Türen	4
Sitzplätze	2	Fahrzeug-Ident.-Nr.	WV1ZZZSKZMX020784
Maße Länge/Breite/Höhe	4500 / 1855 / 1819 (mm)	Achsen / anetr. Achsen	2 / 1
Radstand (mm)	2755	zul. Gesamtmasse	2220 kg
HSN / TSN	0603 / CPF	Schlüssel-Nr.	20527389
Km-Stand abgelesen	14064	Nächste HU §29 StVZO	07 / 2027
Energiequelle / Kraftstoff	Diesel	Zylinderanzahl	4 / Reihenmotor
Leistung (kW)	55	Hubraum (ccm)	1968
Schadstoffklasse:	EURO6;WLTP;AQ;PI/CI;	Antriebsart	Frontantrieb
	N1 II		
Getriebe / Gänge	Schaltgetriebe / 6	Felgen	Stahl mit Radzierblende
Farbe	Candy White (B9A)	Polster / Farbe	Stoff / Schwarz
	Es wird unterstellt, dass die Gesamtlauflistung dem abgelesenen Km-Stand entspricht.

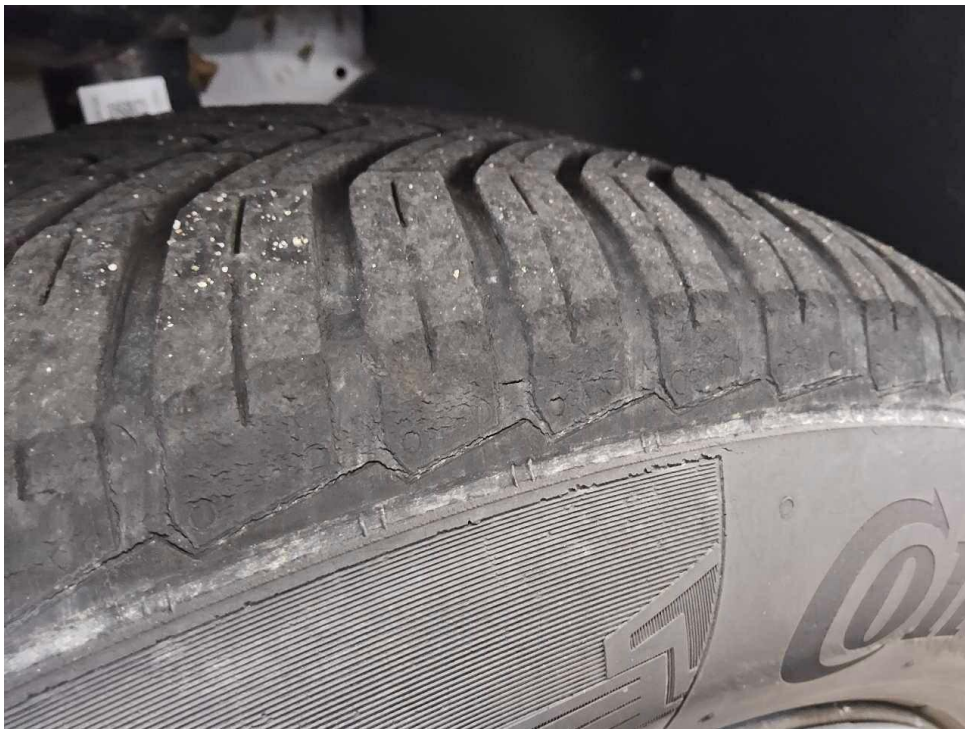
Bild 17 : Reifen 1.Achse Rissbildung und Verschleißgrenze unter 4mm

Achse	Reifenbezeichnung	Hersteller/Typ	Art	Profiltiefe
1 links	205 / 60 R 16 96 V	Continental / AllSeasonContact	A / S	3 mm
rechts	205 / 60 R 16 96 V	Continental / AllSeasonContact	A / S	3 mm
2 links	205 / 60 R 16 96 V	Continental / AllSeasonContact	A / O	5 mm
rechts	205 / 60 R 16 96 V	Continental / AllSeasonContact	A / O	5 mm
Pannenset	Füllflasche haltbar bis 01.12.2024			
Ersatzrad/Pannenset	kein Ausstattungsgegenstand

Profiltiefe	Art
vorne links	3 mm	AS
vorne rechts	3 mm	AS
Legende		A/ Ganzjahres /R Runderneuert /O Original

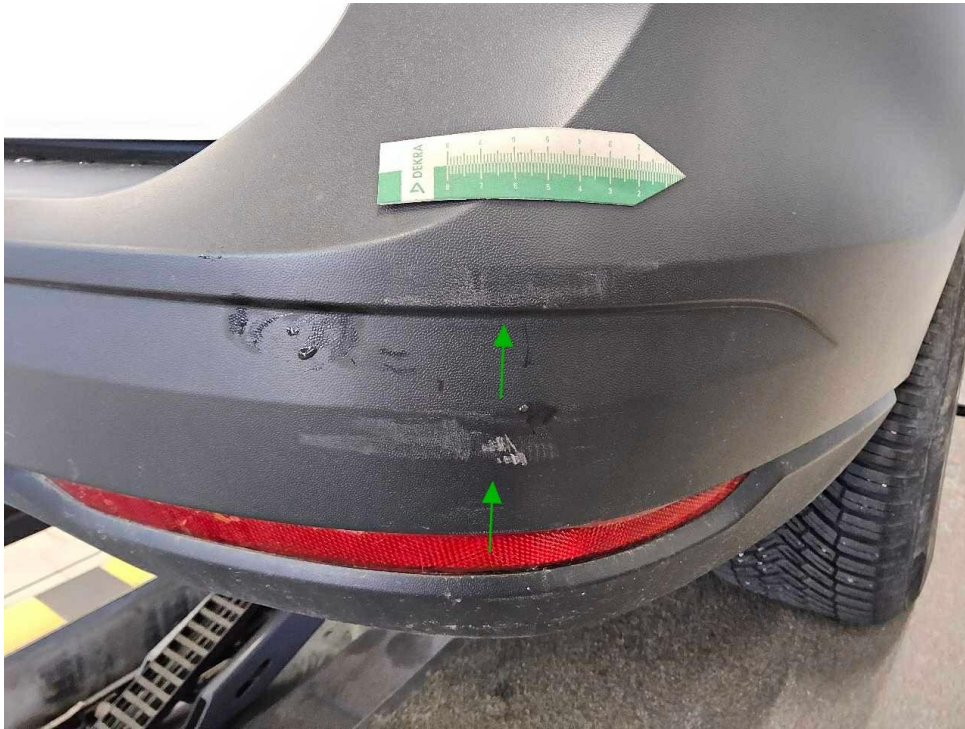
Bild 19 : Heckstoßfänger hinten verschrammt

Bild 20 : Heckstoßfänger hinten verschrammt

1. Inspektion seit 16 Tagen fällig, erneuern
2. Heckstoßfänger hinten verschrammt, erneuern (Bild 19, 20)
3. Reifenfüllflasche abgelaufen, erneuern (Bild 13)
4. Schiebetür rechts, eingedellt, instandsetzen und lackieren mit Lackaufbau (Bild 16)
5. Tür vorne rechts Lackierung, zerkratzt, lackieren mit Lackaufbau (Bild 14)
6. Seitenschweller rechts, eingedellt, instandsetzen und lackieren mit Lackaufbau (Bild 15)
