Fahrzeugbeschreibung

Zustandsbericht

Inspection date: 29 May 2026
Protocol number: 45673272
Delivery date: 29 May 2026

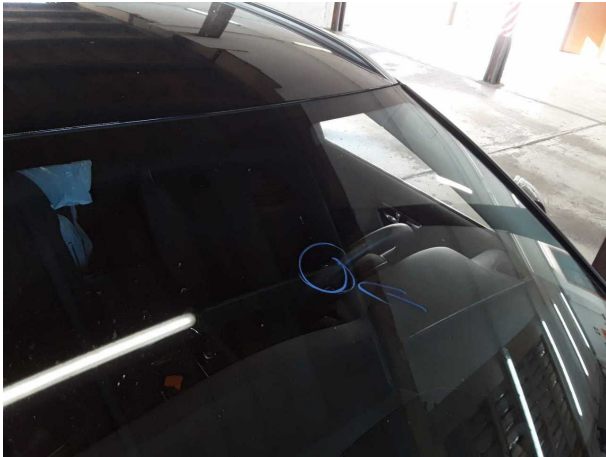
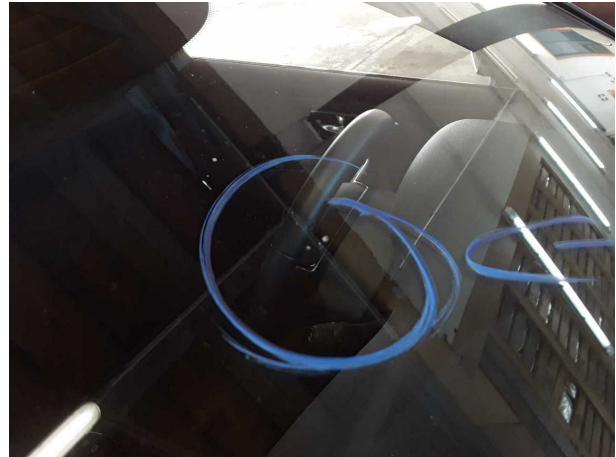
No.	Component group	Description
1	Equipment	Tirefit filler - Expired - Replace
2	Vehicle glazing	Windscreen (Rissbildung) - Stone chips - Replace

Damage #2: Vehicle glazing: Windscreen (Rissbildung) - Stone chips - Replace

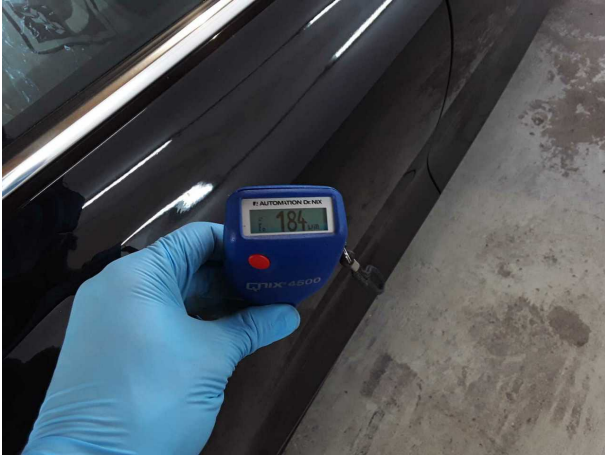
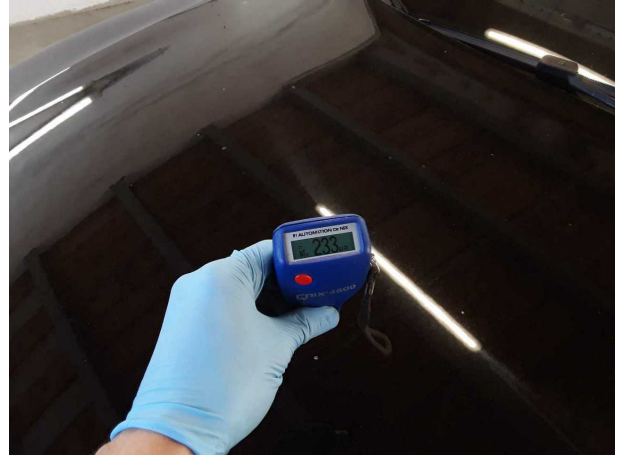
No.	Location
1	Bonnet, Door - rear right side, Professionally carried out

Repainting 1: Bonnet, Door - rear right side

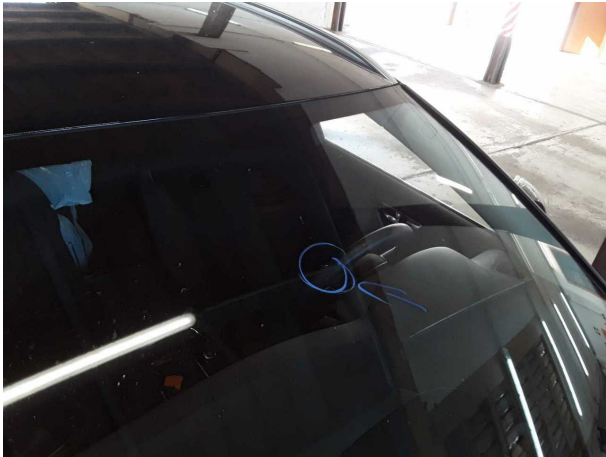
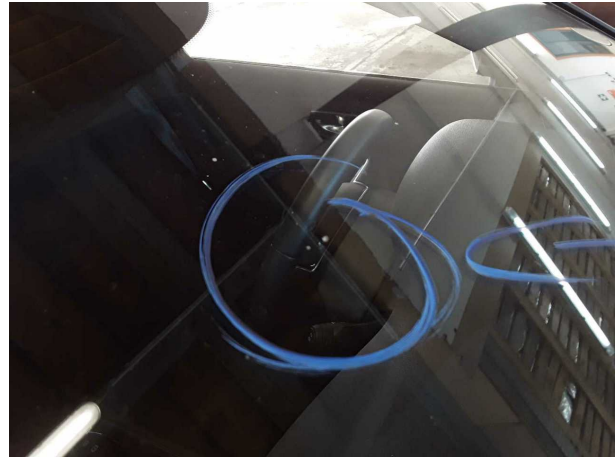
Nr.	Bauteilgruppe	Beschreibung
1	Ausrüstung	Tirefit Füllmittel - abgelaufen - erneuern
2	Verglasung	Frontscheibe (Rissbildung) - Steinschlag - erneuern

Beschädigung #2: Verglasung: Frontscheibe (Rissbildung) - Steinschlag - erneuern

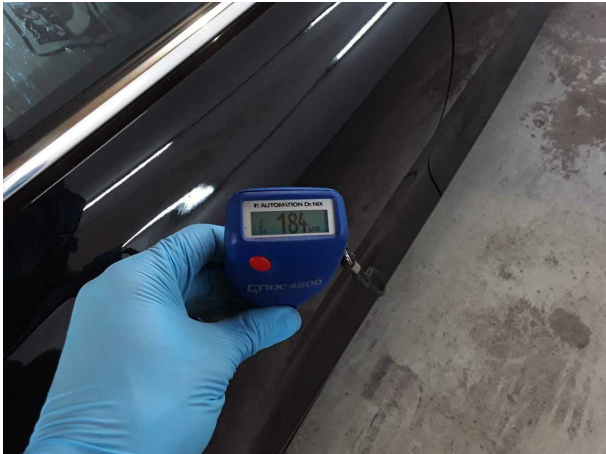
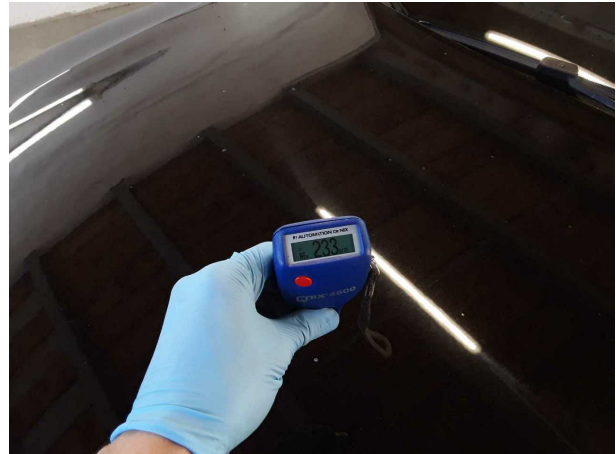
Nr.	Ort
1	Motorhaube, Tür hinten rechts, fachgerecht ausgeführt

Nachlackierung 1: Motorhaube, Tür hinten rechts
