**Fahrzeug:** SKODA Scala 1.0 TSI 81kW Active Limousine 5-türig 999 ccm 110 PS / 81 KW bleifrei 6-Gang Manuell

## Zustandsbericht

**TÜV SÜD Auto Service GmbH**  
Römeräcker 1  
76351 Linkenheim - Hochstetten

Besichtigungsdatum: 25.06.2026  
**Protokollnummer: 46160600**  
Anlieferungsdatum: 25.06.2026

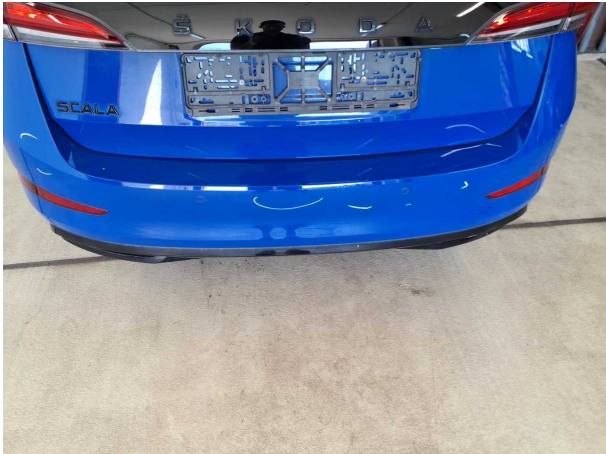
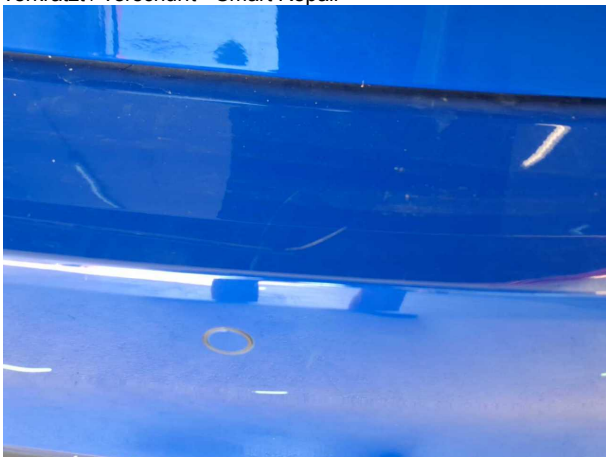
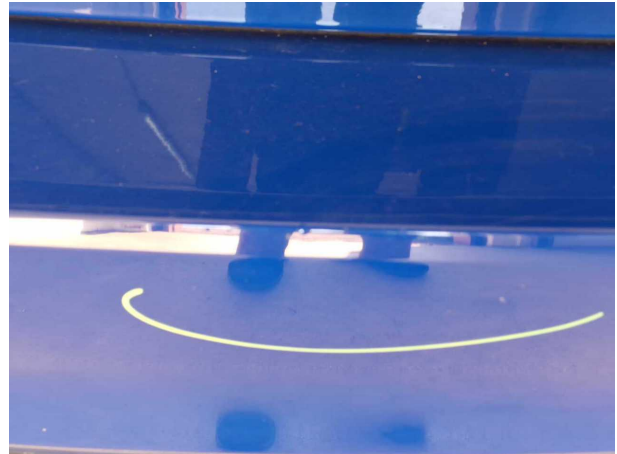
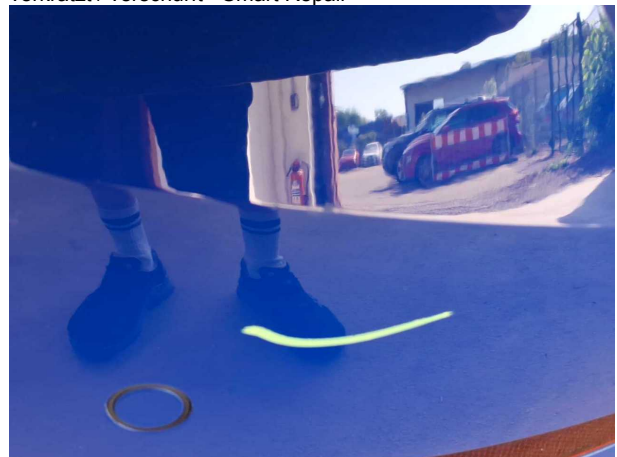
| Nr. | Bauteilgruppe | Beschreibung |
|---|---|---|
| 1 | Stoßfänger hinten | Stoßfänger hinten - verkratzt / verschürft - Smart Repair |

**Beschädigung #1:** Stossfänger hinten: Stossfänger hinten - verkratzt / verschürft - Smart Repair

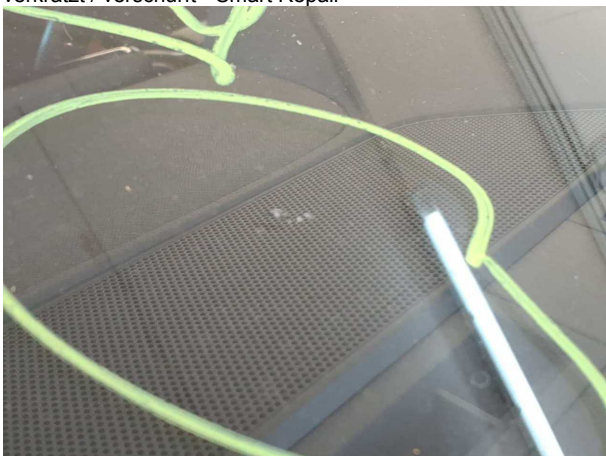
| Nr. | Bauteilgruppe | Beschreibung |
|---|---|---|
| 2 | Verglasung | Frontscheibe - Steinschlag - erneuern |

**Beschädigung #2:** Verglasung: Frontscheibe - Steinschlag - erneuern

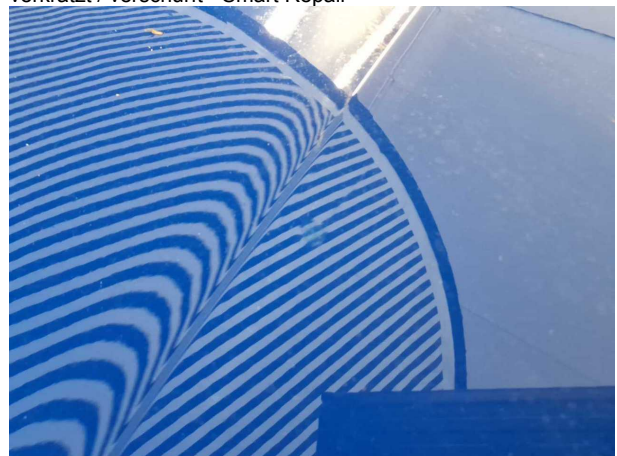
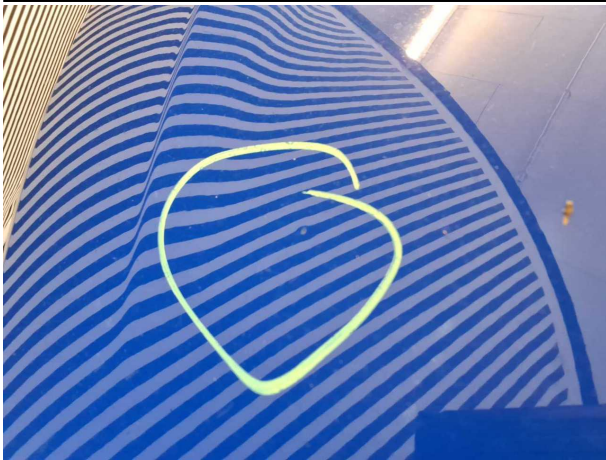
| Nr. | Bauteilgruppe | Beschreibung |
|---|---|---|
| 3 | Motorhaube | Motorhaube - Lackmangel - instandsetzen und lackieren |

**Beschädigung #3:** Motorhaube: Motorhaube - Lackmangel - instandsetzen und lackieren

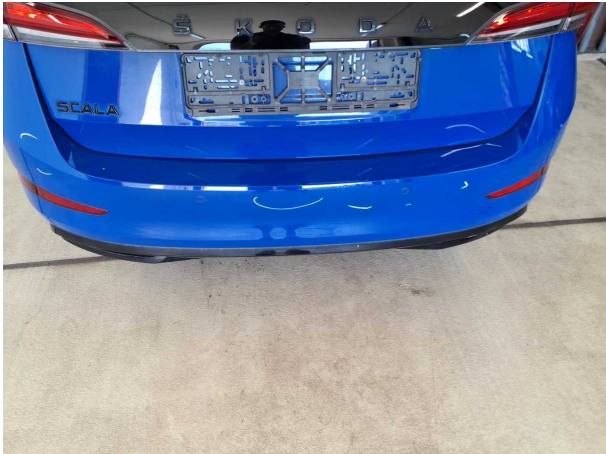
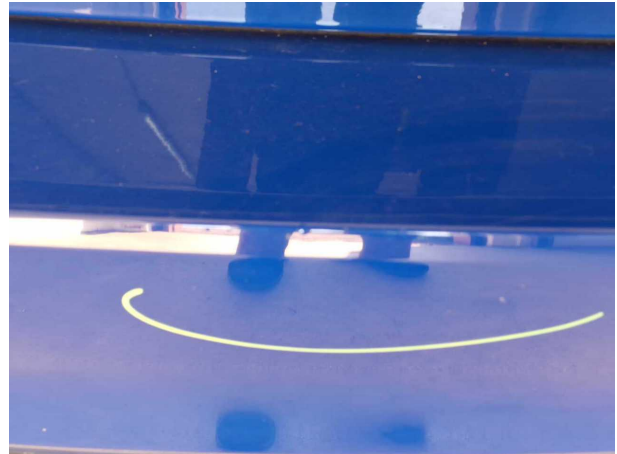
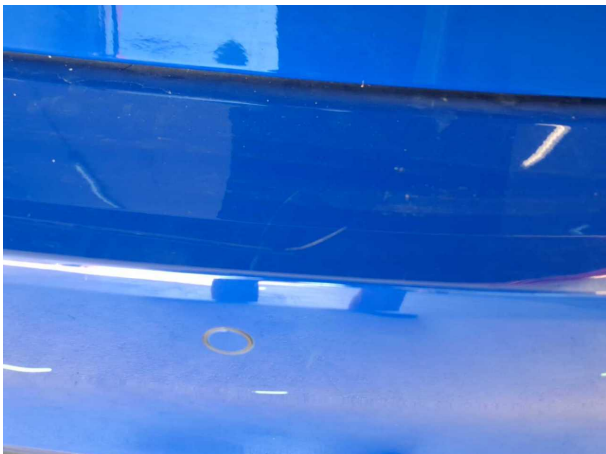
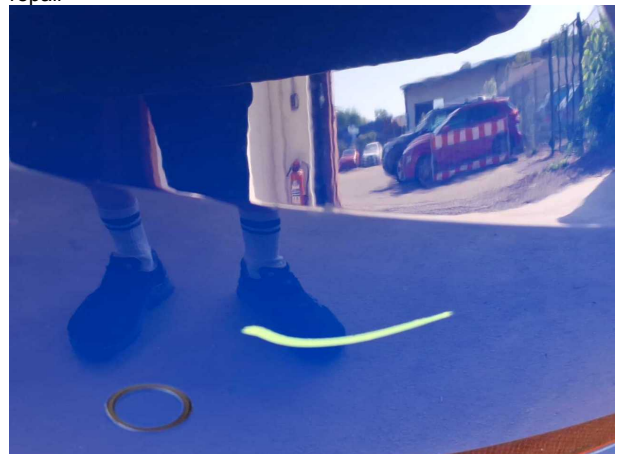
| No. | Component group | Description |
|---|---|---|
| 1 | Rear bumper | Rear bumper - Scratched - Smart repair |

**Damage #1:** Rear bumper: Rear bumper - Scratched - Smart repair

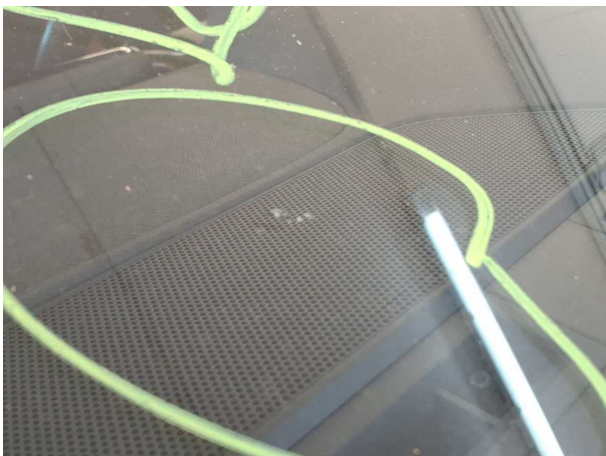
| No. | Component group | Description |
|---|---|---|
| 2 | Vehicle glazing | Windscreen - Stone chips - Replace |

**Damage #2:** Vehicle glazing: Windscreen - Stone chips - Replace

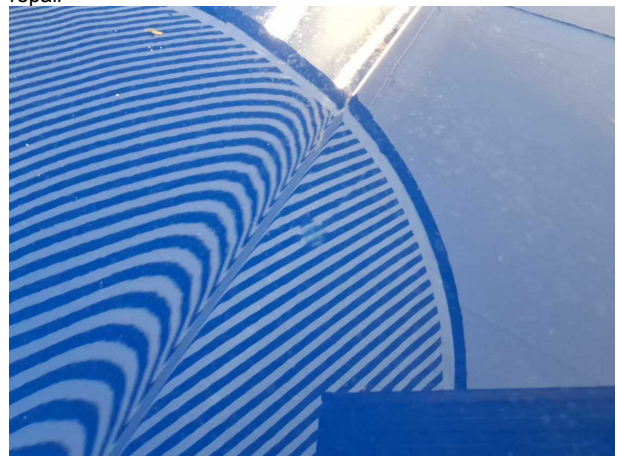
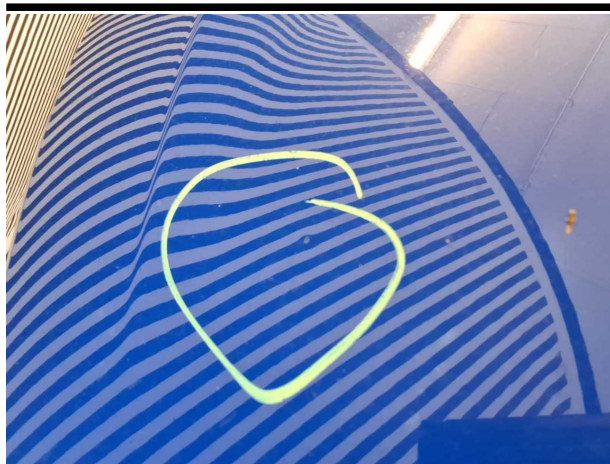
| No. | Component group | Description |
|---|---|---|
| 3 | Bonnet | Bonnet - Paint defect - Repair and paint |

**Damage #3:** Bonnet: Bonnet - Paint defect - Repair and paint
