# Zustandsbericht

Protokollnummer: 45720290  
Auftrags-Nr / Referenz: 22083626  
Besichtigungsdatum: 18.05.2026

| Hersteller / Modell | Volvo XC60 B4 B Core | | |
| Kennzeichen | HH-AS 1077 | Fahrgestellnummer | LYVUZK9V4RB785172 |

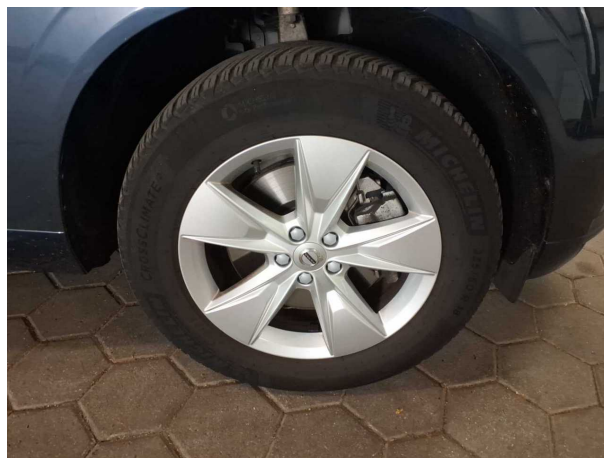
| Achse | Reifengröße | Reifentyp | Hersteller | Profiltiefe | Verkehrstauglichkeit |
|---|---|---|---|---|---|
| 1 | 255/60 R18 107H | Ganzjahresreifen auf Leichtmetall | Michelin | 5mm / 5mm | i.O. |
| 2 | 255/60 R18 107H | Ganzjahresreifen auf Leichtmetall | Michelin | 6mm / 6mm | i.O. |

**Abbildung 14:** Montierte Bereifung

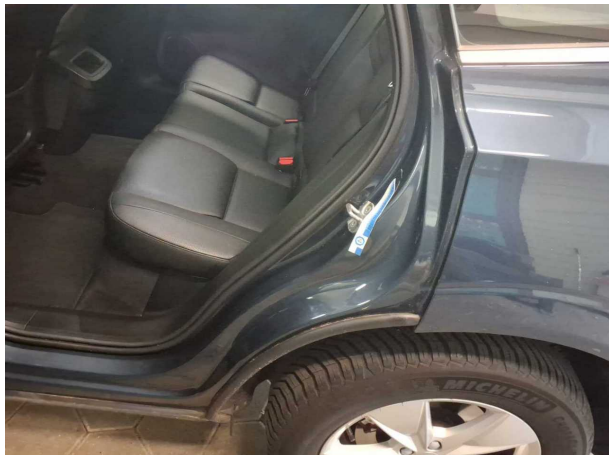
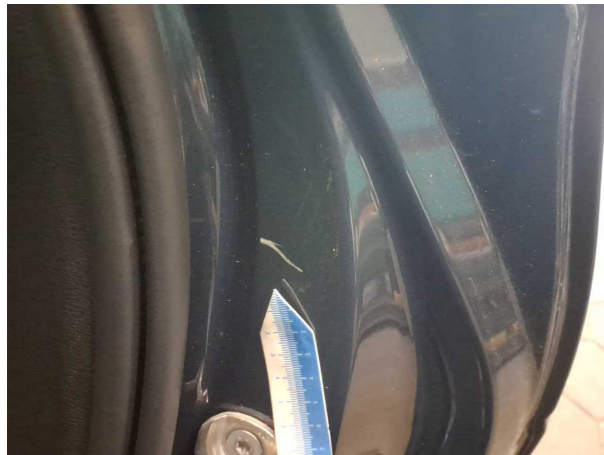
| Nr. | Bauteilgruppe | Beschreibung |
|---|---|---|
| 1 | Seitenwand links | Einstieg - Kratzer - Smart Repair |

**Beschädigung #1:** Seitenwand links: Einstieg - Kratzer - Smart Repair

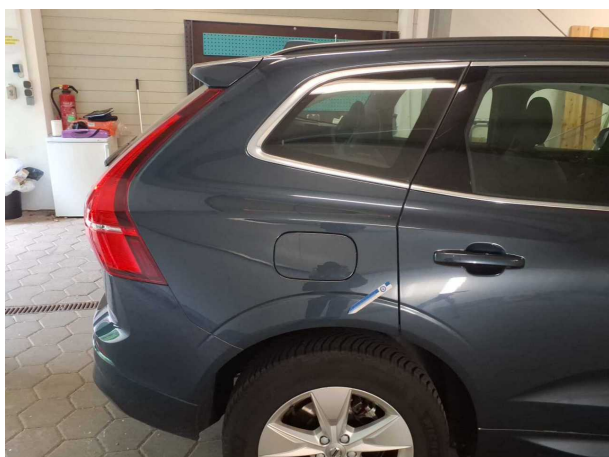
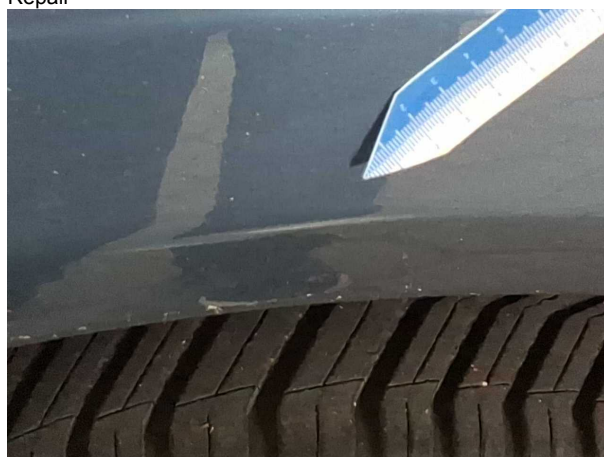
| Nr. | Bauteilgruppe | Beschreibung |
|---|---|---|
| 2 | Seitenwand rechts | Seitenwand - Kratzer - Smart Repair |

**Beschädigung #2:** Seitenwand rechts: Seitenwand - Kratzer - Smart Repair

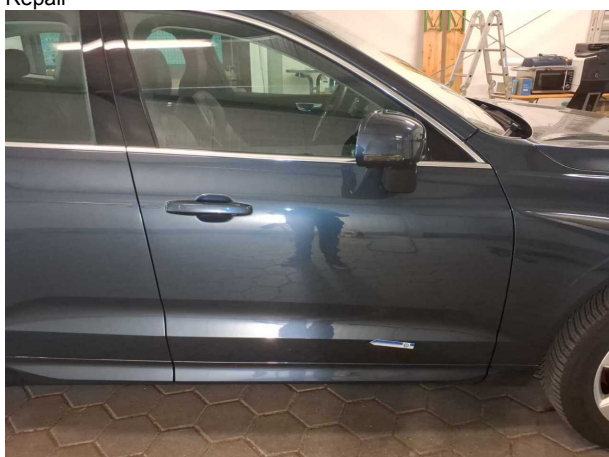
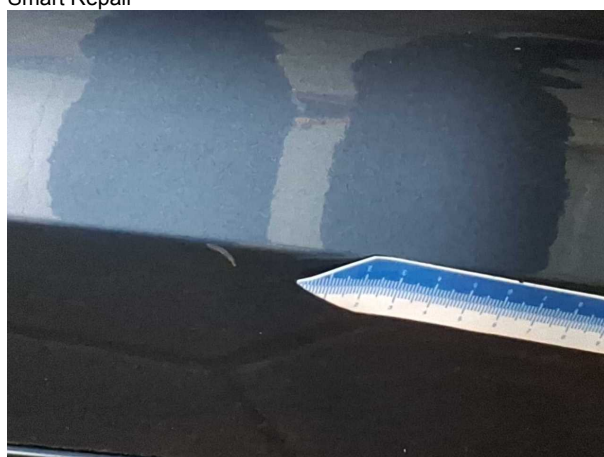
| Nr. | Bauteilgruppe | Beschreibung |
|---|---|---|
| 3 | Tür vorn rechts | Tür - Lackmangel - Smart Repair |

**Beschädigung #3:** Tür vorn rechts: Tür - Lackmangel - Smart Repair

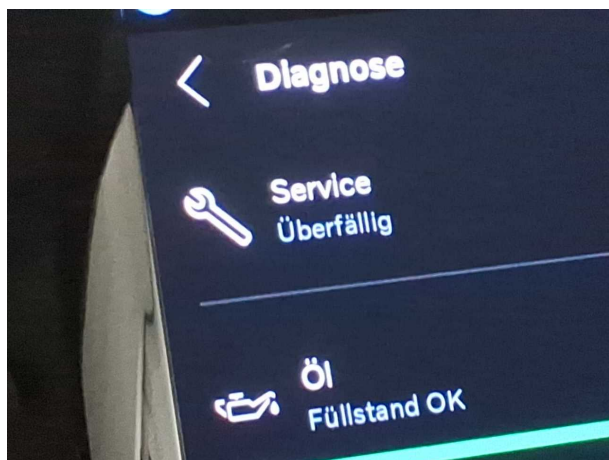
| Nr. | Bauteilgruppe | Beschreibung |
|---|---|---|
| 4 | Sonstiges | Inspektion/Wartung - fällig - durchführen |

**Beschädigung #4:** Sonstiges: Inspektion/Wartung - fällig - durchführen

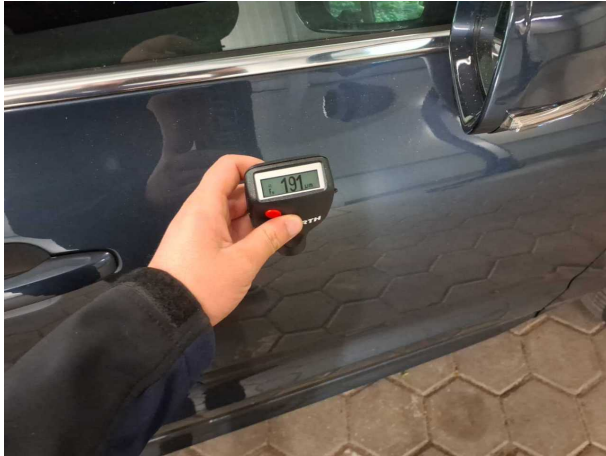
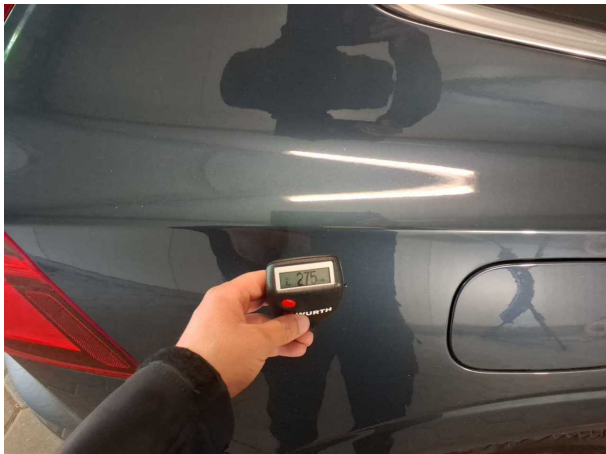
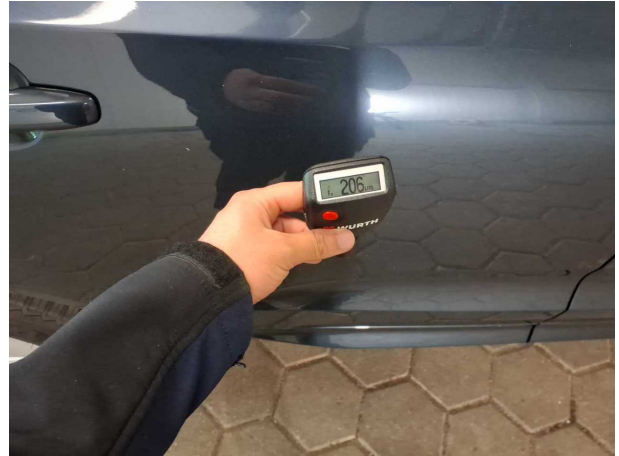
| Nr. | Ort | Wertminderung |
|---|---|---|
| 1 | Seitenwand rechts, Tür hinten rechts, Tür vorne rechts, fachgerecht ausgeführt, Reparaturrechnung nicht vorhanden | |

**Nachlackierung 1:** Seitenwand rechts, Tür hinten rechts, Tür vorne rechts

**Nachlackierung 1:** Seitenwand rechts, Tür hinten rechts, Tür vorne... rechts
