| <b>Modell:</b> | Tiguan |

# Zustandsbericht

- Protokoll der Fahrzeugbewertung -

Berichts-Nr: 10790789  
vom: 12.06.2026

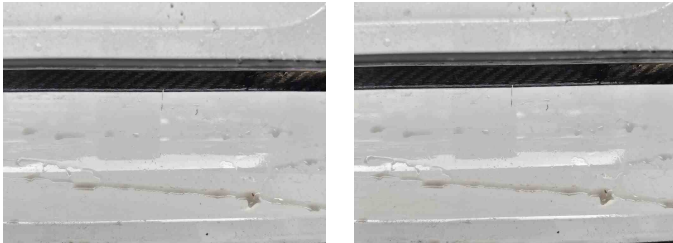
| Nr | Bauteil | Schadensbeschreibung | Reparaturempfehlung |
|---|---|---|---|
| 1 | Stoßfänger hinten | Kratzer | Spotrepair |

1 - Stoßfänger hinten - Kratzer - Spotrepair
