# Zustandsbericht

Protokollnummer: 45481889  
Auftrags-Nr / Referenz: 22466811  
Besichtigungsdatum: 30.04.2026

Hersteller / Modell	Volvo XC60 T6 AWD Plug-in Hybrid Core		
Kennzeichen	HH-SB 580E	Fahrgestellnummer	LYVUZH1V0RB771185
Erstzulassung	30.04.2024	Laufleistung (abgelesen)	11.251 km
HSN/TSN	9101 / BRS 00018	Kraftstoffart / Zylinder	Hybr.B/E ext.auf / 4
Fahrzeugart	Geländewagen	Antriebsart	Allradantrieb
Schadstoffklasse	EURO6;WLTP;AP;PI/CI; M, N...	Getriebe / Anzahl Gänge	Automatik
Farbe	Schwarz Metallic	Besichtigungszustand	ausreichend
Leistung / Hubraum	186 kW / 1.969 ccm	Nächste HU	04/2027
Wartungsheft / Nachweis	vorhanden / vollständig	Restlauf bis Service	5 Tag(e)
Letzte Wartung	05/2025 bei 4.427 km	Polsterart	Leder
Vorschaden	Keine Feststellbar	Polsterfarbe	Schwarz
Nachlackierung	Keine Feststellbar	zul. Gesamtgewicht	2.660 kg
Dokumente	ZB   vorhanden	Anzahl Halter	unbekannt
Schlüssel soll/ist	2/2	Anzahl Sitze / Türen	5 / 5
Vertragsnummer	52417823	Re-Import	Nein

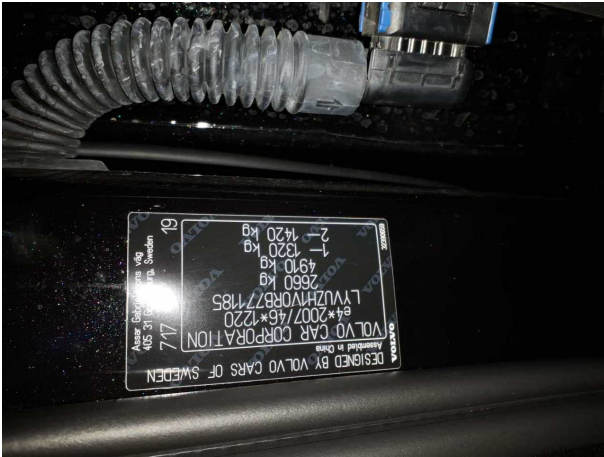
- Die Fahrzeug-Identifizierungsnummer (FIN) wurde am Fahrzeug abgelesen und die Übereinstimmung im Verlauf der Besichtigung durch den Unterzeichner mit den vorgelegten Unterlagen festgestellt.

Abbildung 7: FIN

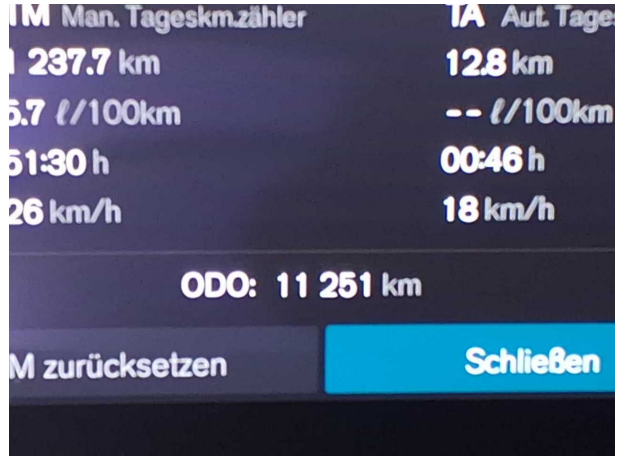
Abbildung 10: Laufleistung

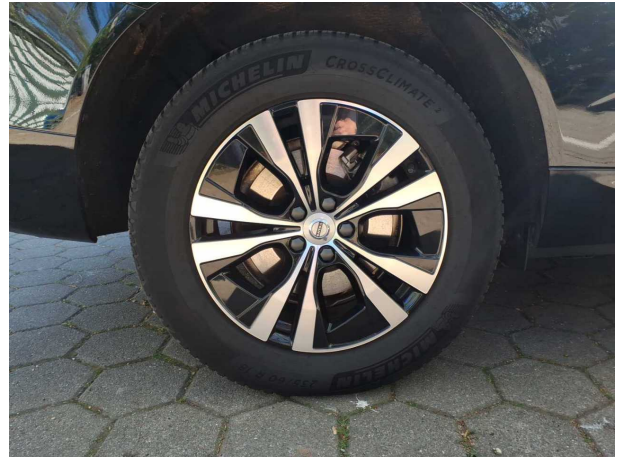
Achse	Reifengröße	Reifentyp	Hersteller	Profiltiefe	Verkehrstauglichkeit
1	235/60 R18 107H	Ganzjahresreifen auf Leichtmetall	Michelin	4mm / 4mm	i.O.
2	235/60 R18 107H	Ganzjahresreifen auf Leichtmetall	Michelin	5mm / 5mm	i.O.

Abbildung 14: Montierte Bereifung

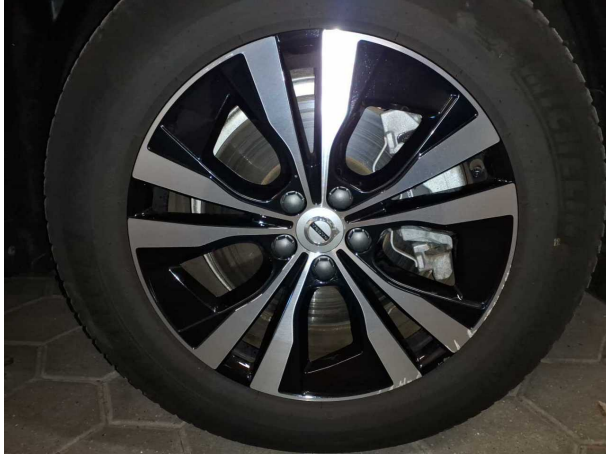
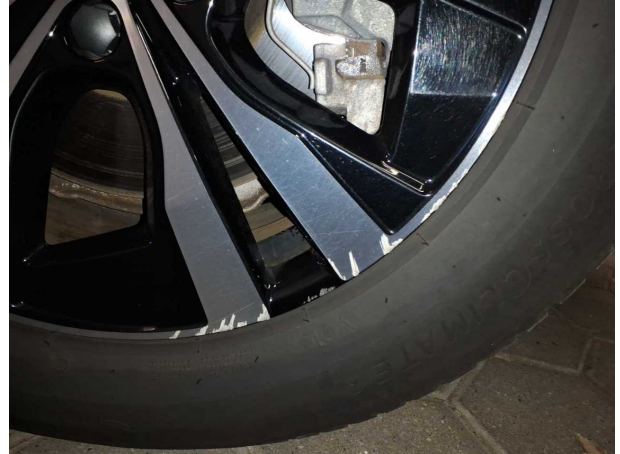
Nr.	Bauteilgruppe	Beschreibung
1	Rad/Reifen	Leichtmetallfelge vorn rechts - verkratzt / verschürft - Wertminderung
2	Stoßfänger vorn	Stoßfänger vorn - verkratzt / verschürft - erneuern

**Beschädigung #1:** Rad/Reifen: Leichtmetallfelge vorn rechts - verkratzt / verschürft - Wertminderung

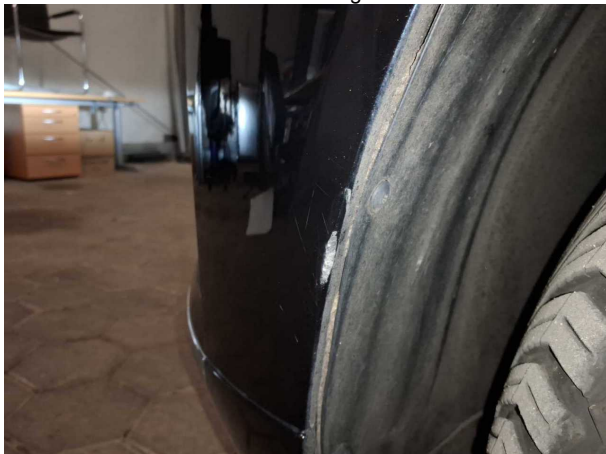
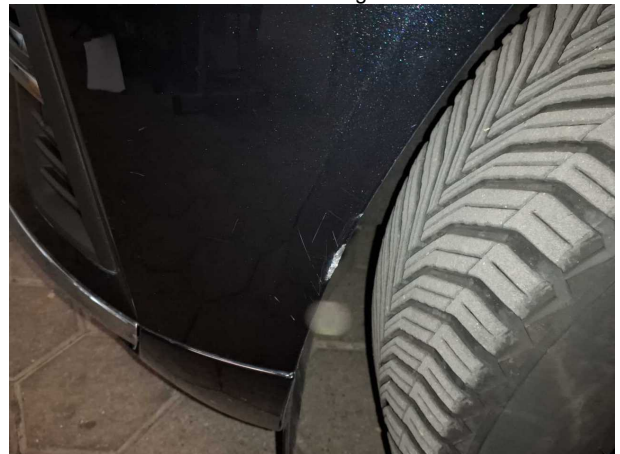
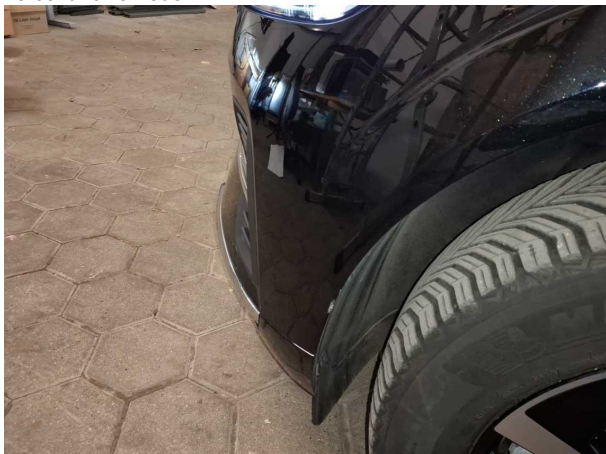
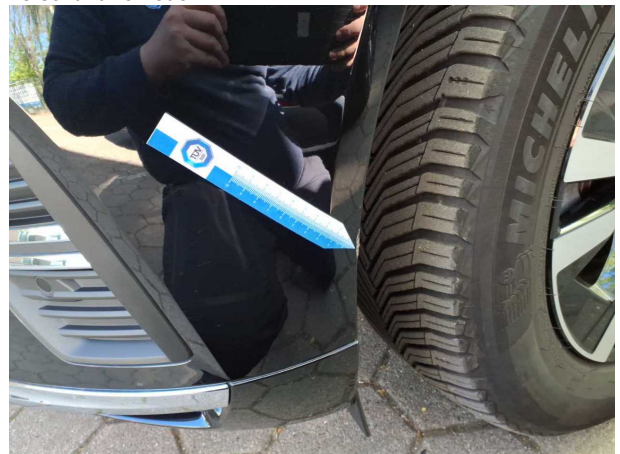
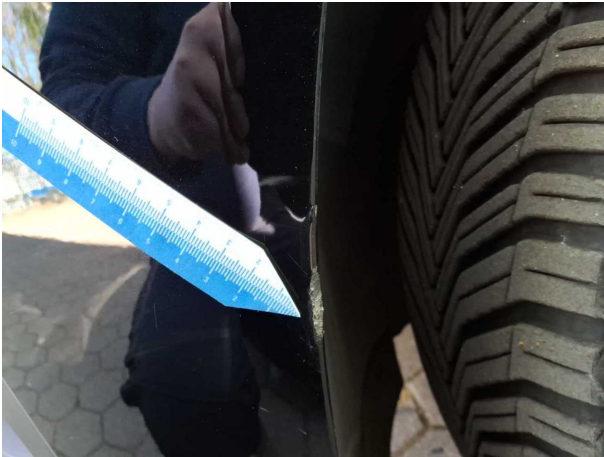
**Beschädigung #2:** Stossfänger vorn: Stossfänger vorn - verkratzt / verschürft - erneuern
