## Zustandsbericht

| Berichtsnummer : | 0000000932736-DE968 | | |

#### Kia EV6 (CV)(2021->) GT-Line 4WD

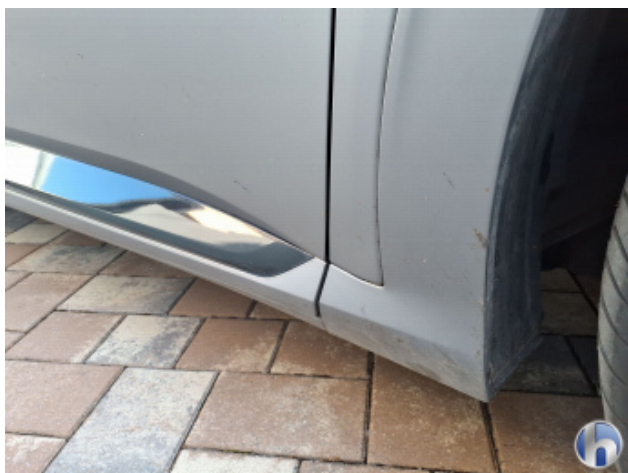
| | Bauteil | Schaden | Rep.-Art |
|---|---|---|---|
| 1. | Kotflügel Vorne - Rechts | Verschmutzt | Entkleben / Reinigen |

1. Kotflügel Vorne - Rechts  
Verschmutzt - Entkleben / Reinigen

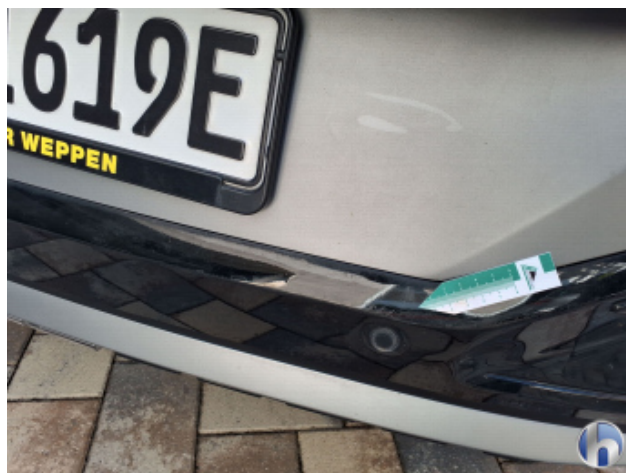
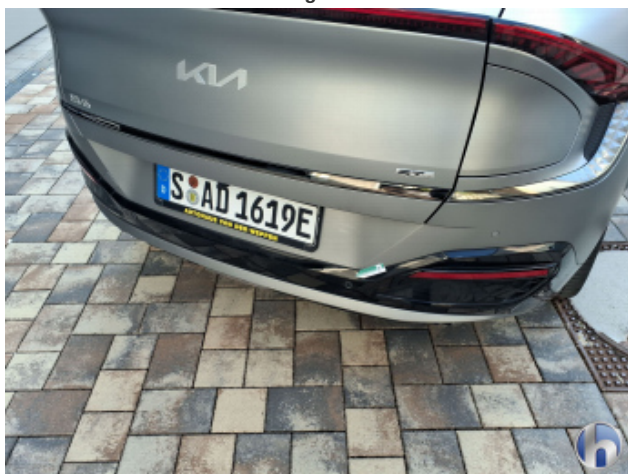
| | Bauteil | Schaden | Rep.-Art |
|---|---|---|---|
| 2. | Stoßfänger Hinten | Kratzer | Smart Repair |

2. Stoßfänger Hinten  
Kratzer - Smart Repair

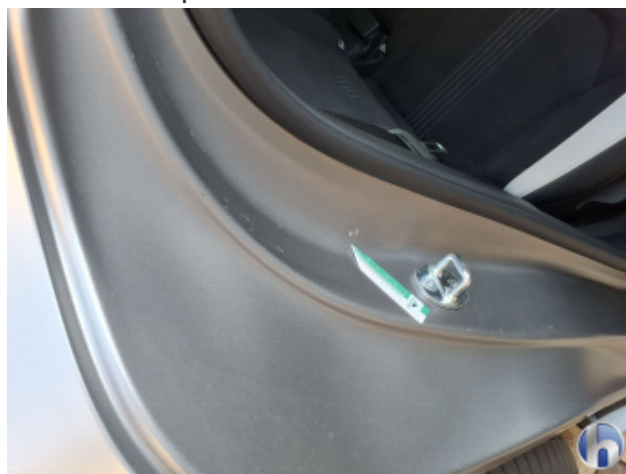
| | Bauteil | Schaden | Rep.-Art |
|---|---|---|---|
| 3. | Tür Hinten - Rechts | Kratzer | Smart Repair |

3. Tür Hinten - Rechts  
Kratzer - Smart Repair

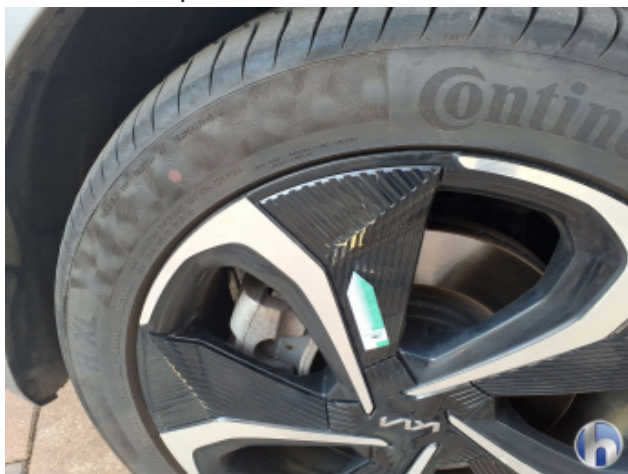
| | Bauteil | Schaden | Rep.-Art |
|---|---|---|---|
| 4. | Felge Vorne - Links | Kratzer | Smart Repair |

4. Felge Vorne - Links  
Kratzer - Smart Repair

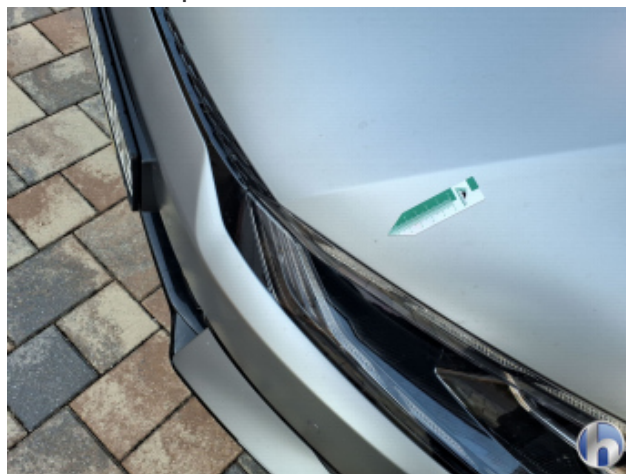
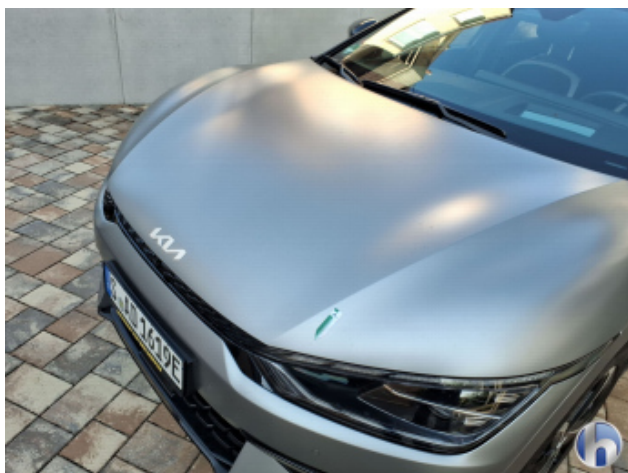
| | Bauteil | Schaden | Rep.-Art |
|---|---|---|---|
| 5. | Motorhaube | Steinschlag | Smart Repair |

5. Motorhaube  
Steinschlag - Smart Repair

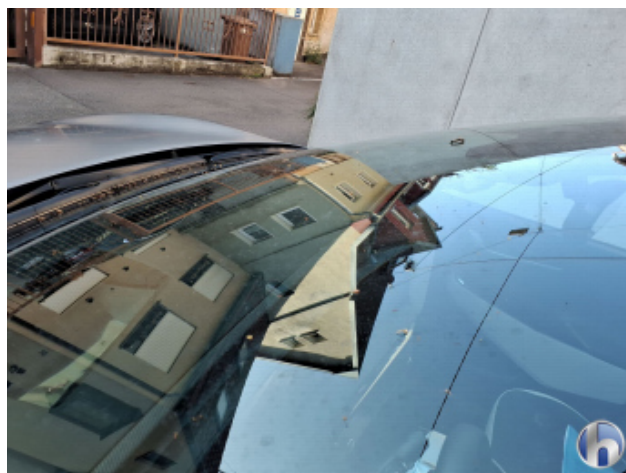
| | Bauteil | Schaden | Rep.-Art |
|---|---|---|---|
| 6. | Windschutzscheibe | Verschmutzt | Reinigen |

6. Windschutzscheibe  
Verschmutzt - Reinigen

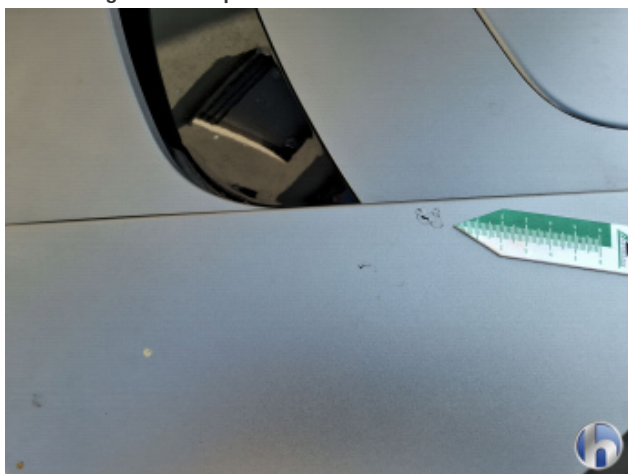
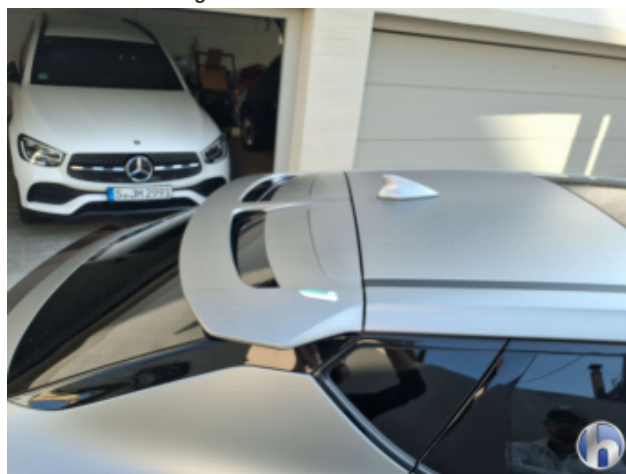
| | Bauteil | Schaden | Rep.-Art |
|---|---|---|---|
| 7. | Dach | Kratzer | Lackieren |

7. Dach  
Kratzer - Lackieren

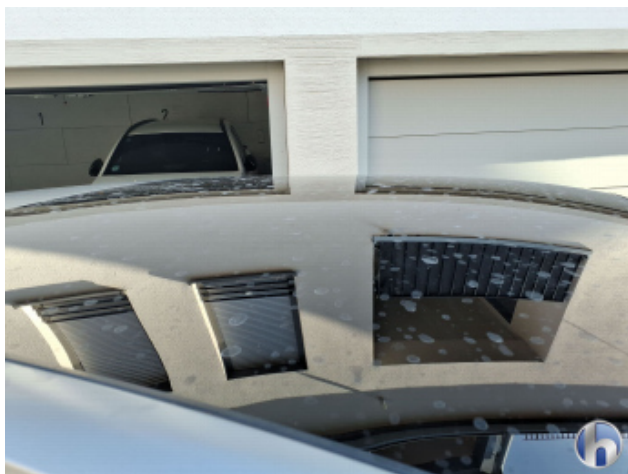
| | Bauteil | Schaden | Rep.-Art |
|---|---|---|---|
| 8. | Dach | Verschmutzt | Entkleben / Reinigen |

8. Dach  
Verschmutzt - Entkleben / Reinigen

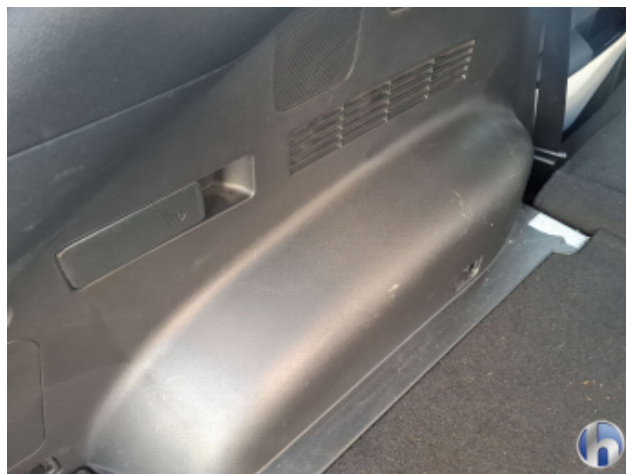
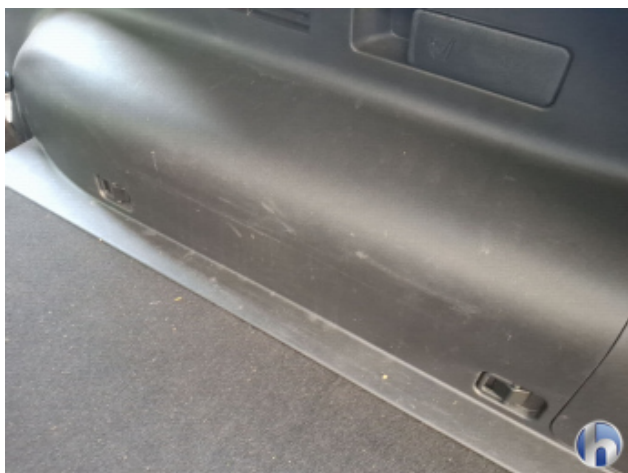
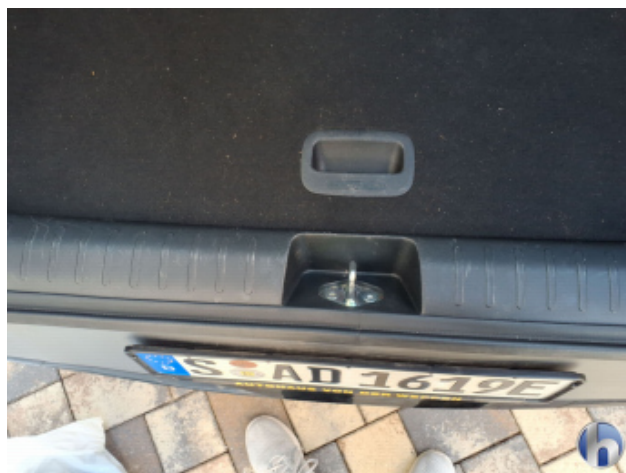
| | Bauteil | Schaden | Rep.-Art |
|---|---|---|---|
| 9. | Innenraum | Gebrauchsspuren | Ohne Reparatur |

9. Innenraum  
Gebrauchsspuren - Ohne Reparatur

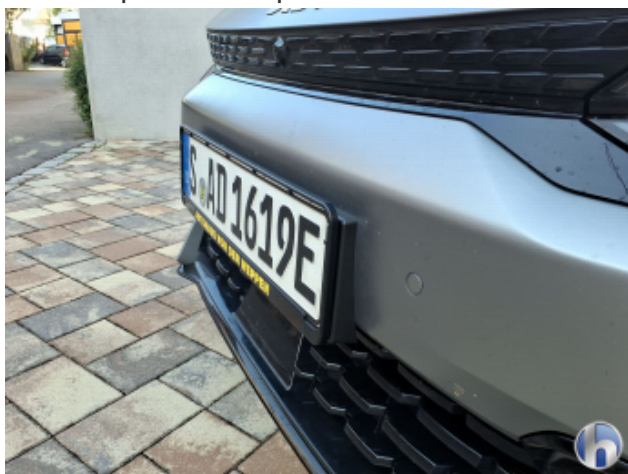
| | Bauteil | Schaden | Rep.-Art |
|---|---|---|---|
| 10. | Kühlergrill Außen vorne | Verschmutzt | Reinigen |

10. Kühlergrill Außen vorne  
Verschmutzt - Reinigen
