**Fahrzeug:** RENAULT Grand Scénic BLUE dCi 120 EDC Business Edition Kompaktvan5-türig 1750 ccm 120 PS / 88 KW Diesel 6-Gang Automatik

| Amtliches Kennzeichen: | HH -FS 2195 | Fahrgestell-Nummer: | VF1RFA00X66481567 |

## Zustandsbericht

## Zustand / Beschädigungen

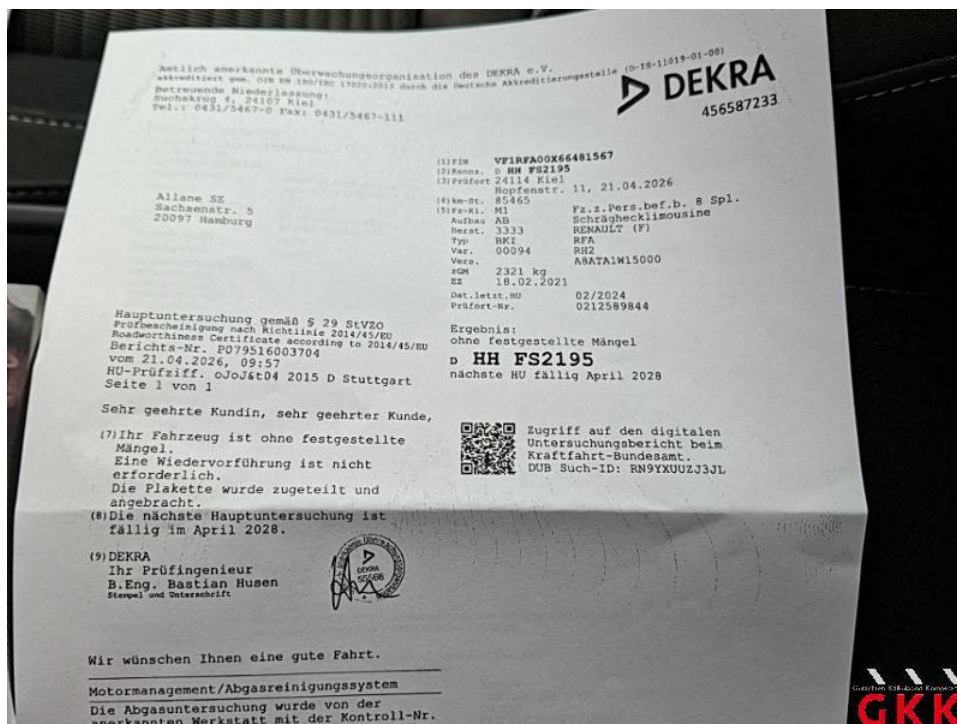
HU (Hauptunters.) Verbrennerfzg. (Allane), kein gültiger Nachweis vorhanden (Bild 13)  
 Fahrzeug außen, verkratzt, Gebrauchsspur  
 Fahrzeug innen, verkratzt, Gebrauchsspur  
 Fahrzeug Front, Unfallschaden (Bild 20, Bild 21, Bild 22, Bild 23, Bild 24)

Bild 13. HU (Hauptunters.), Verbrennerfzg. (Allene), kein gültiger Nachweis vorhanden, durchführen

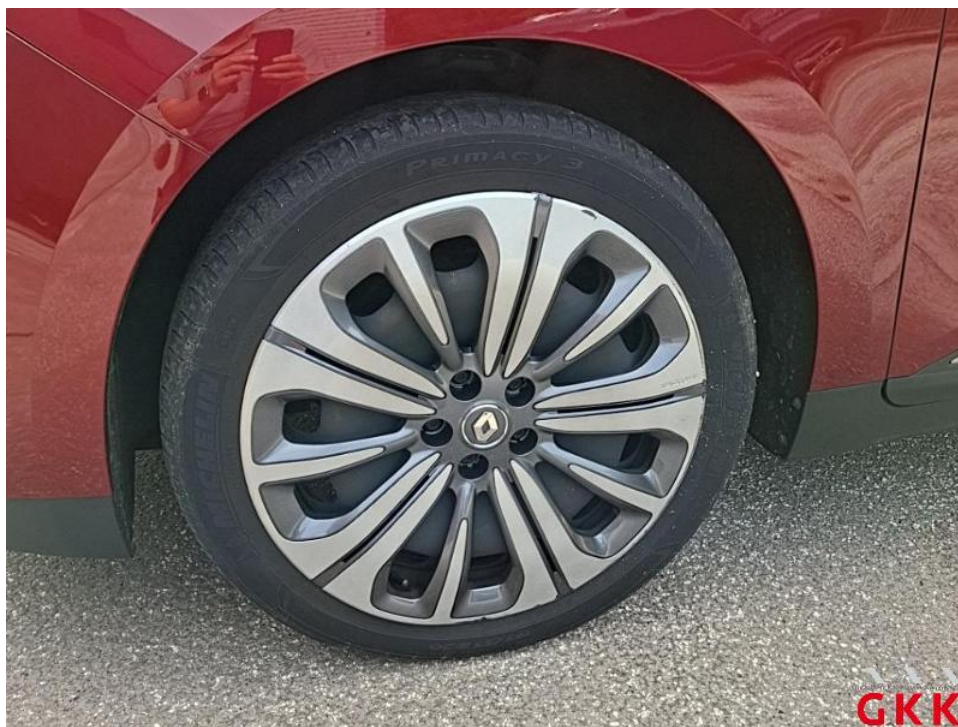
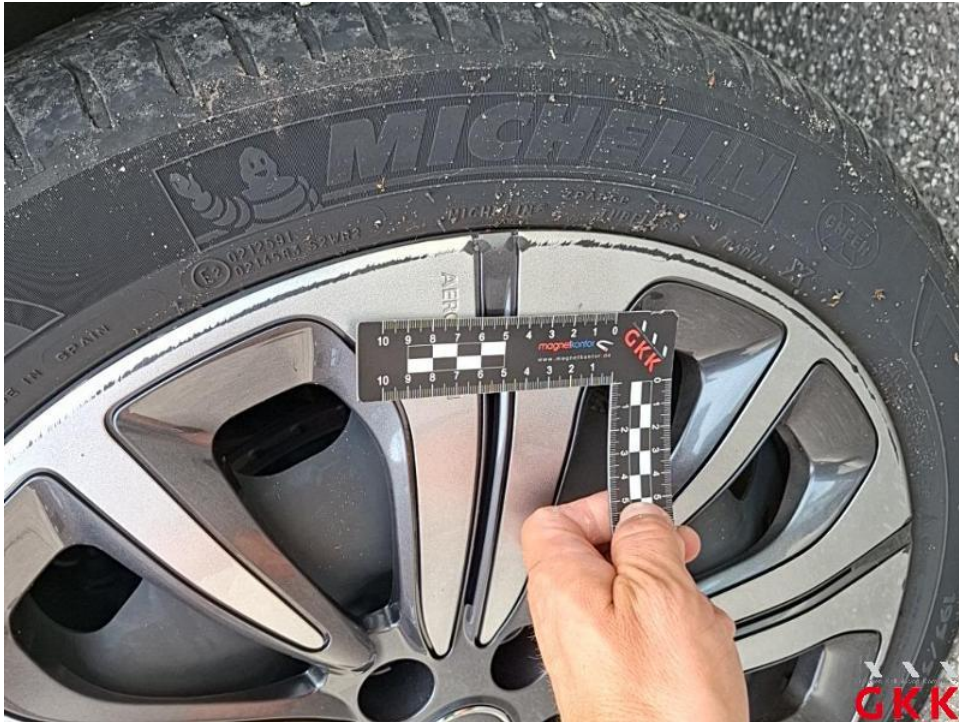
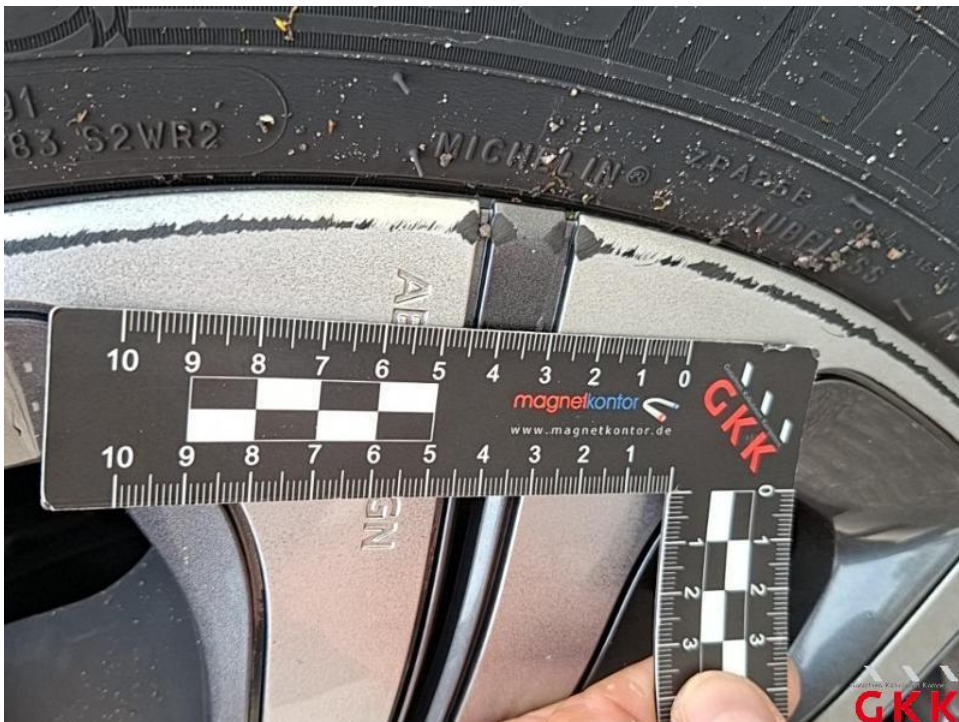
Radkappe(n) vorne rechts, verkratzt (Bild 28, Bild 29, Bild 30)  
 Radkappe(n) vorne links, verkratzt (Bild 14, Bild 15, Bild 16)  
 Radkappe(n) hinten rechts, verkratzt, Gebrauchsspur  
 Satz Winterräder, fehlt

Bild 14. Radkappe(n), vorne links, verkratzt, ersetzen

Bild 15. Radkappe(n), vorne links, verkratzt, ersetzen

Bild 16. Radkappe(n), vorne links, verkratzt, ersetzen

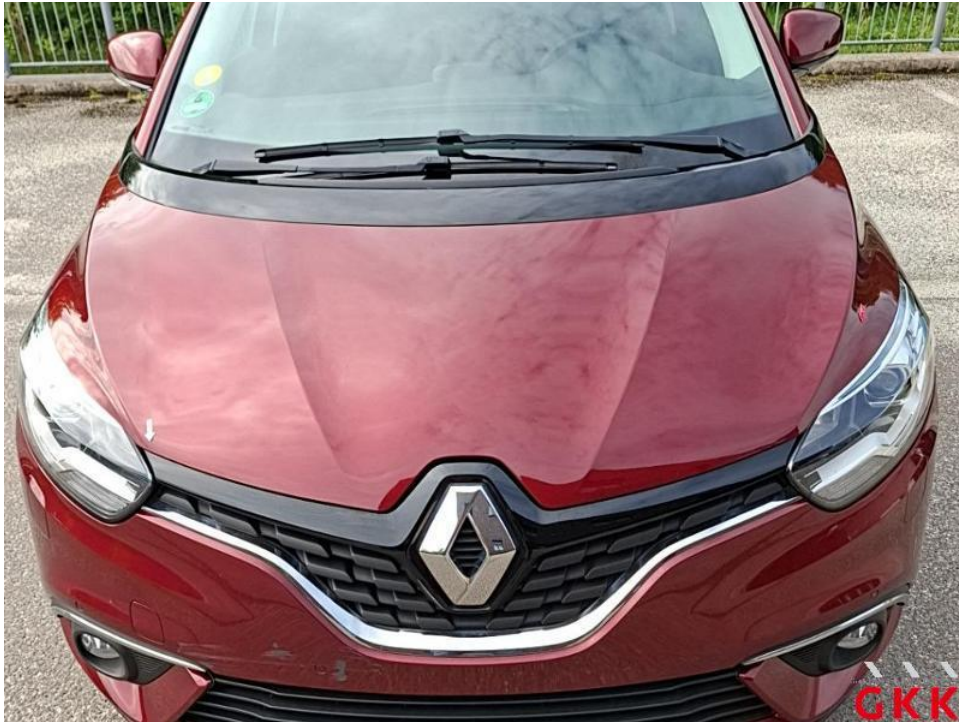
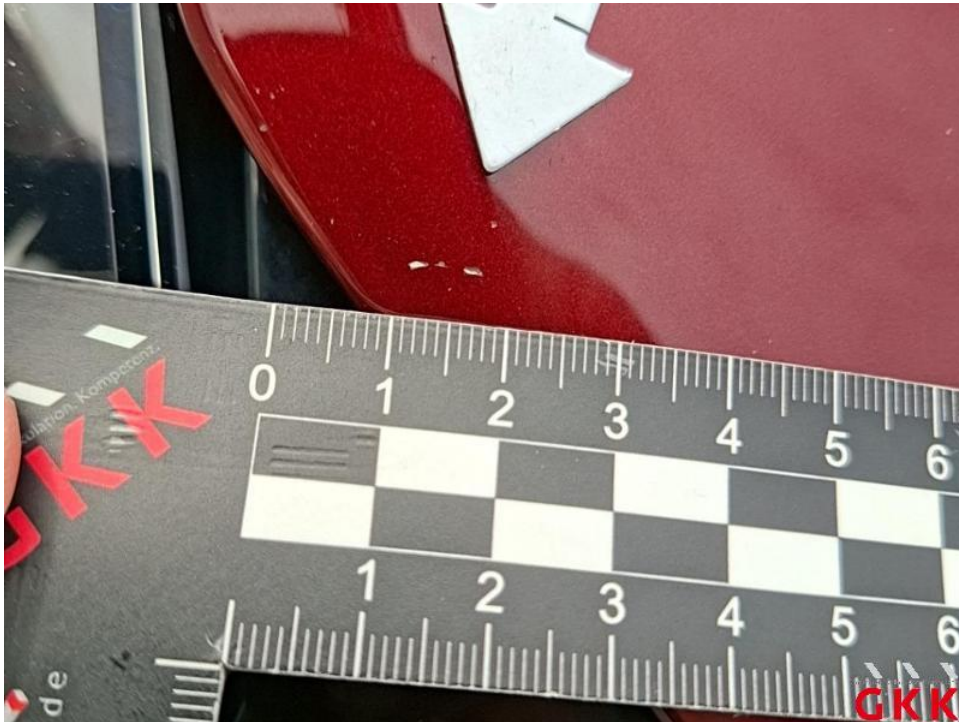
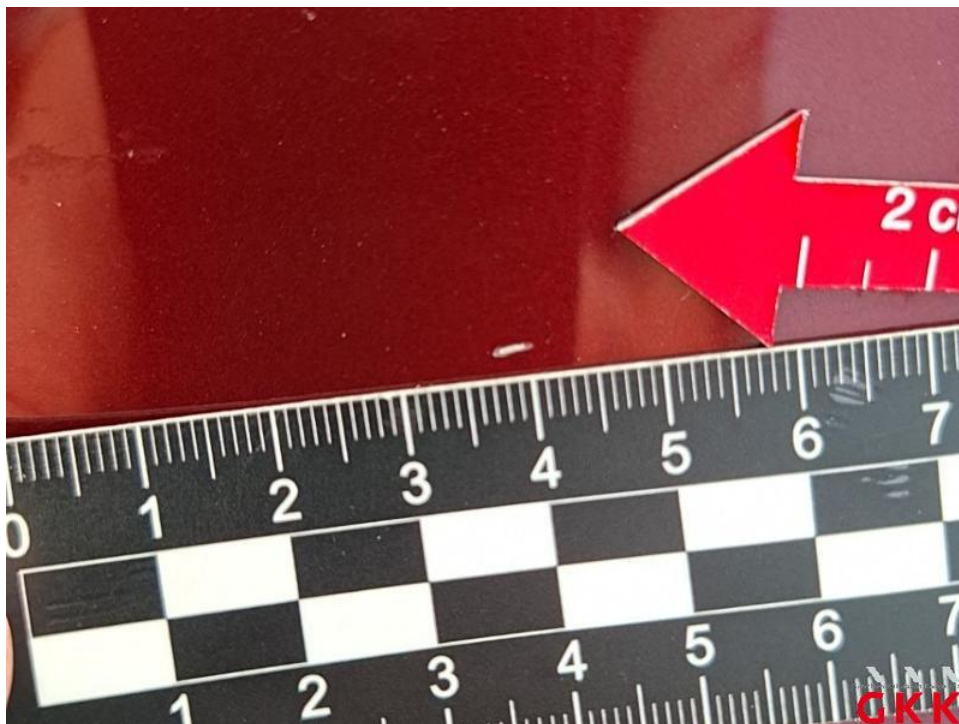
Stoßfänger vorne Spoiler -unlackiert-, verkratzt (Bild 25, Bild 26, Bild 27)  
 Motorhaube, Steinschlag (Bild 17, Bild 18, Bild 19)  
 Frontscheibe Leiste -rechts-, verkratzt (Bild 33, Bild 34)  
 Frontscheibe mit Regensensor und Frontkamera, Steinschlag im Sichtfeld, Gebrauchsspur

Bild 17. Motorhaube, Steinschlag, lackieren

Bild 18. Motorhaube, Steinschlag, lackieren

Bild 19. Motorhaube, Steinschlag, lackieren

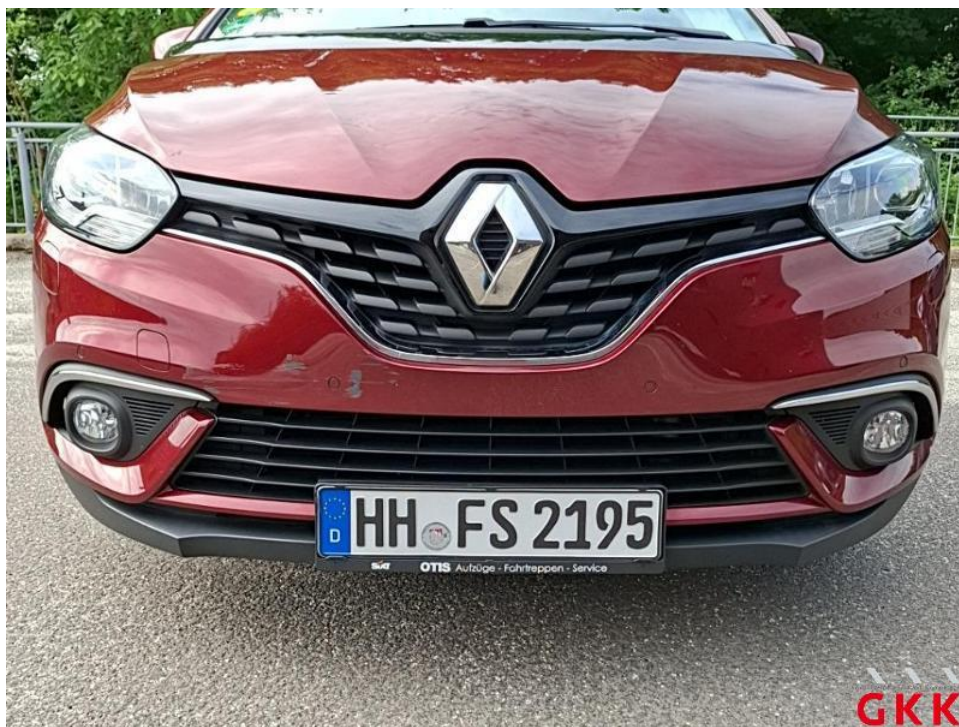
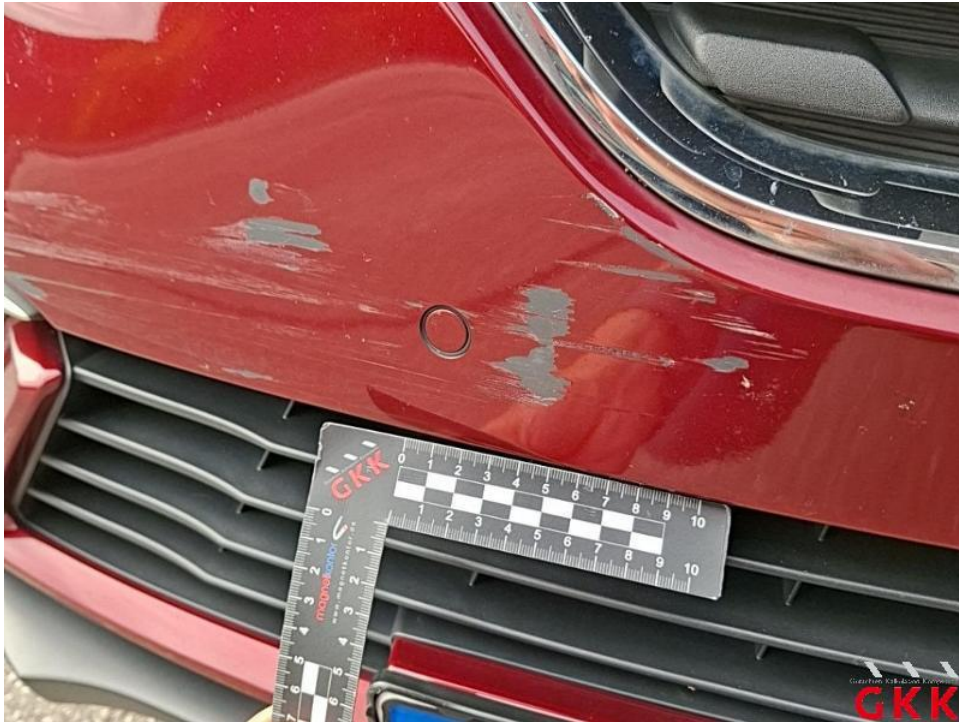
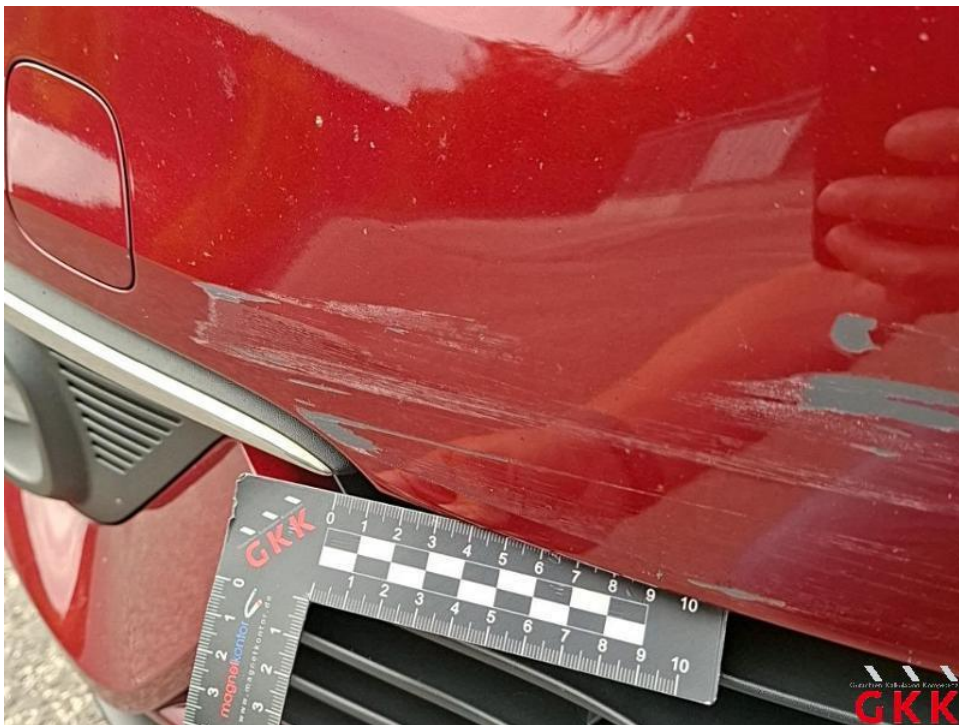
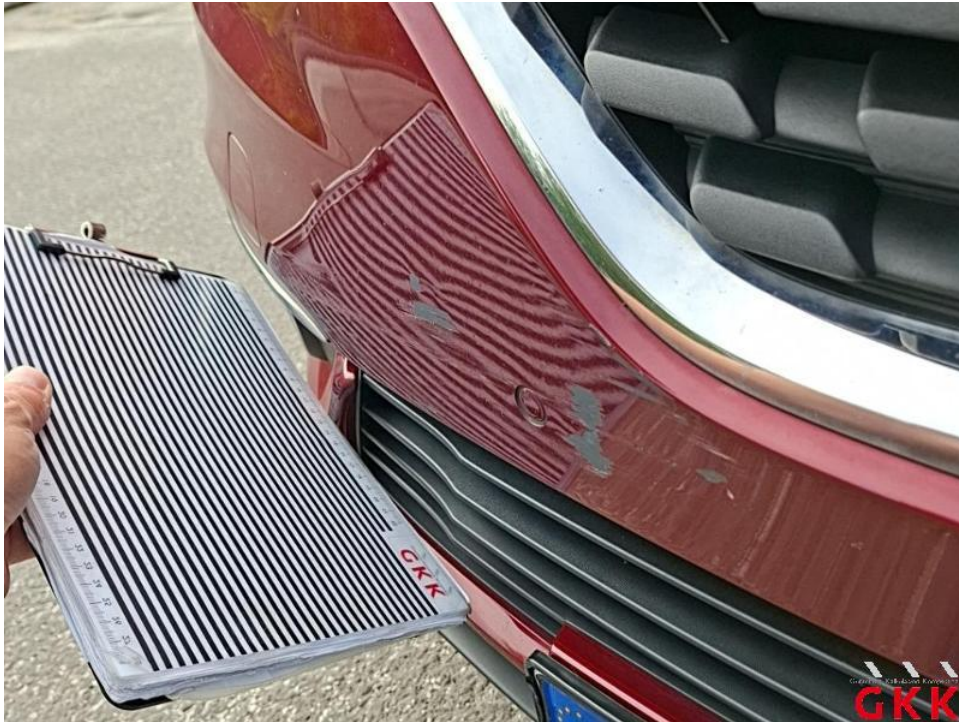
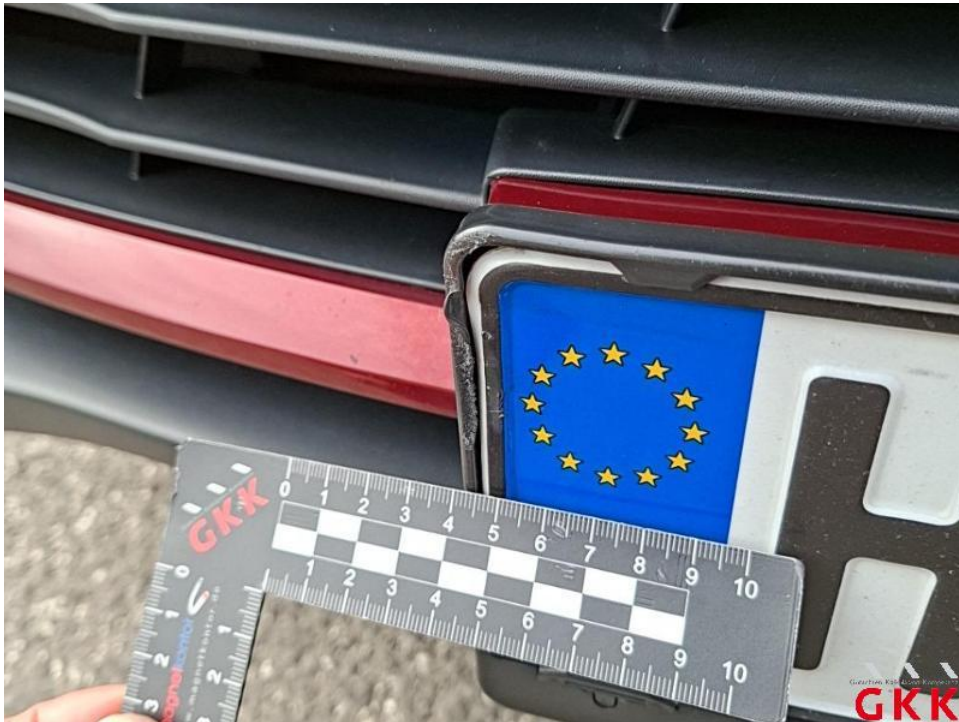
| Anmerkungen |
|---|
| Unfallschaden: Unfallschaden Front.<br><br>Eine Unterbodenkontrolle wurde nicht durchgeführt.<br>2 Hauptschlüssel und 2 Nebenschlüssel vorhanden.<br>Es liegt lediglich eine Kopie des HU-Berichtes vor, daher erfolgte eine Berechnung einer HU.<br><br>Unfallschaden Front - Kalkulation erstellt. |

Bild 20. Fahrzeug, Front, Unfallschaden, Unfallschaden beheben

Bild 21. Fahrzeug, Front, Unfallschaden, Unfallschaden beheben

Bild 22. Fahrzeug, Front, Unfallschaden, Unfallschaden beheben

Bild 23. Fahrzeug, Front, Unfallschaden, Unfallschaden beheben

Bild 24. Fahrzeug, Front, Unfallschaden, Unfallschaden beheben

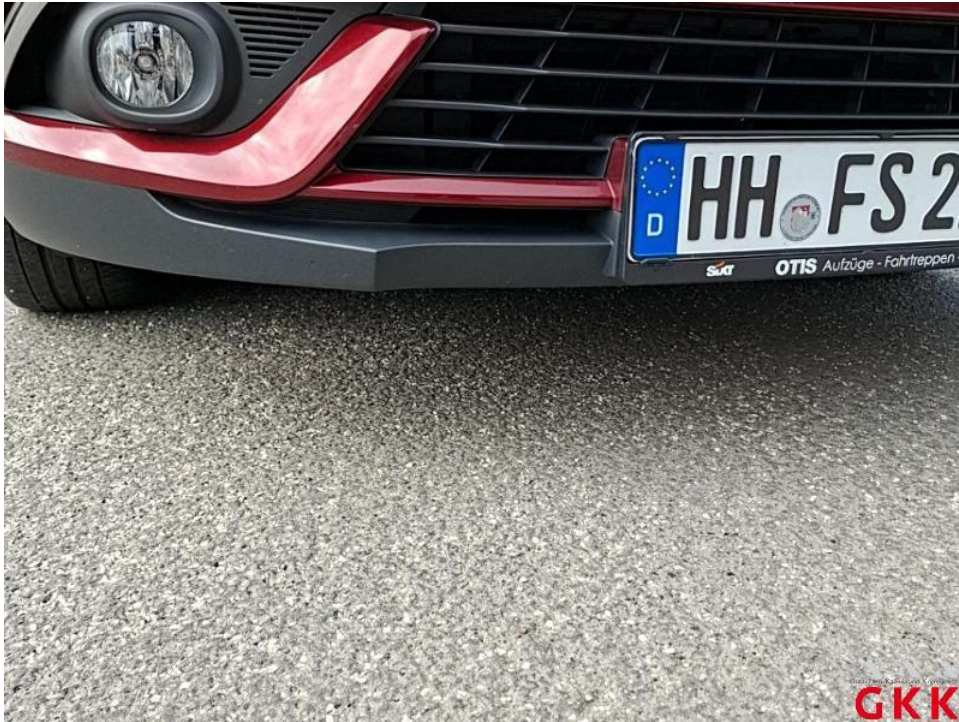
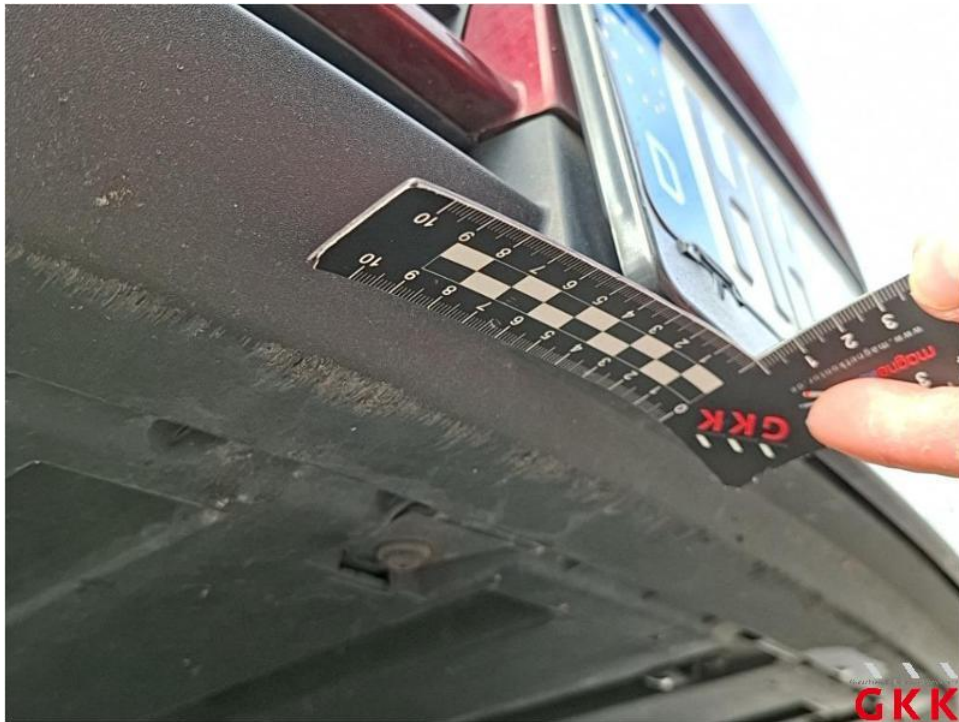
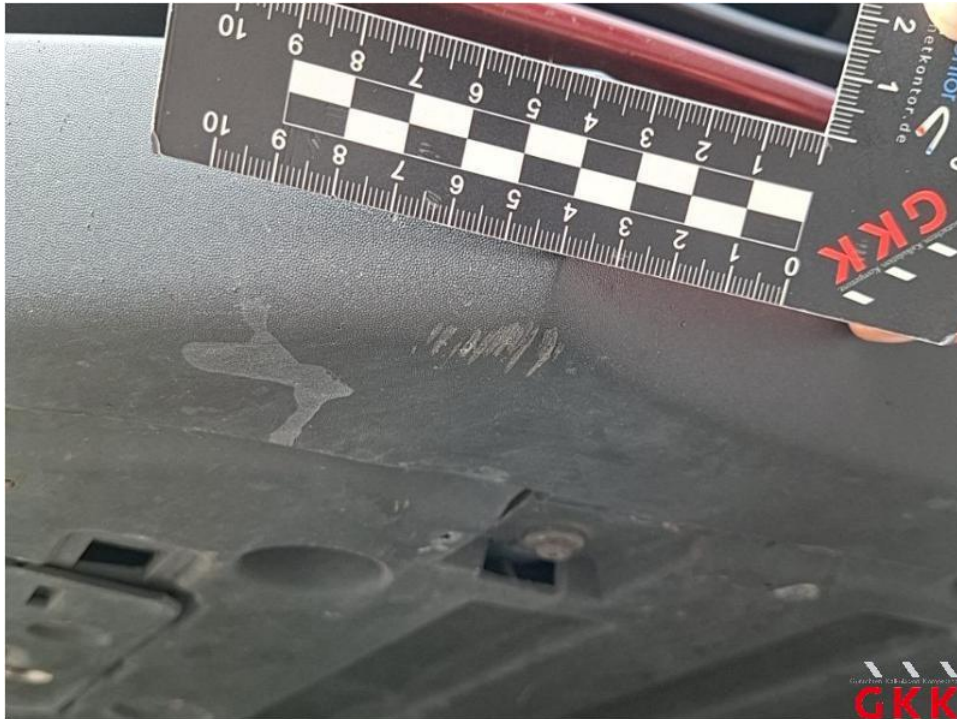
Bild 25. Stoßfänger vorne, Spoiler -unlackiert-, verkratzt, ersetzen

Bild 26. Stoßfänger vorne, Spoiler -unlackiert-, verkratzt, ersetzen

Bild 27. Stoßfänger vorne, Spoiler -unlackiert-, verkratzt, ersetzen

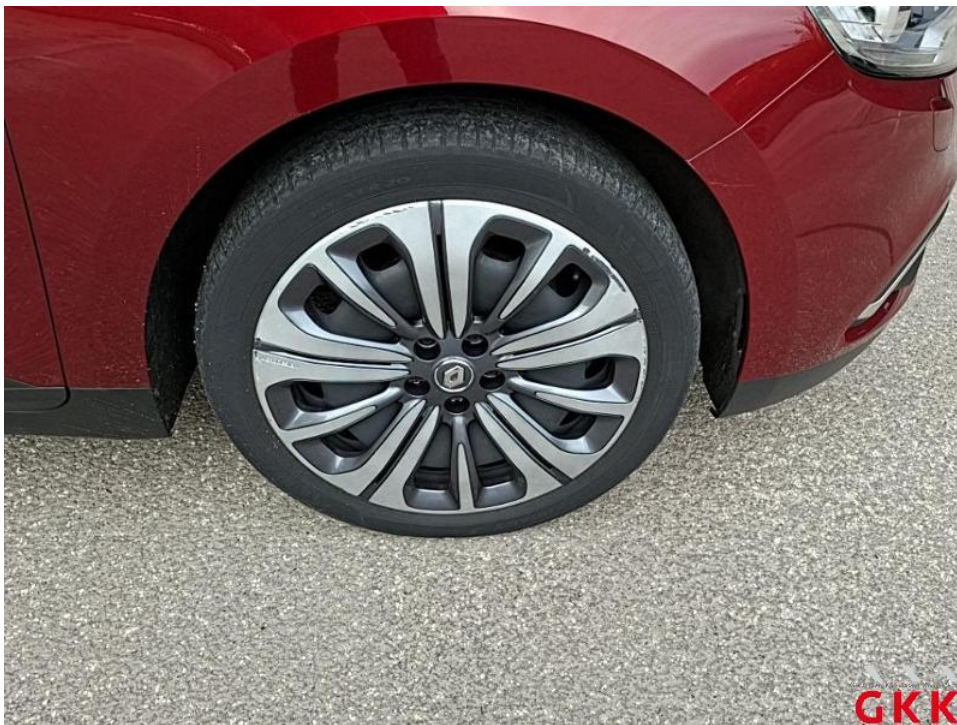
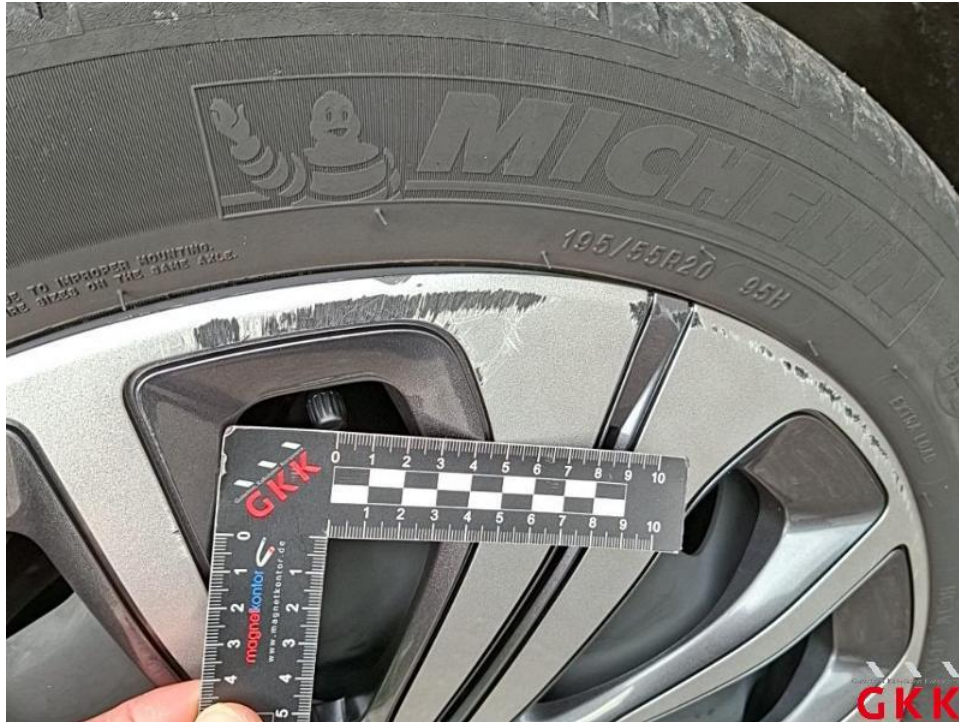
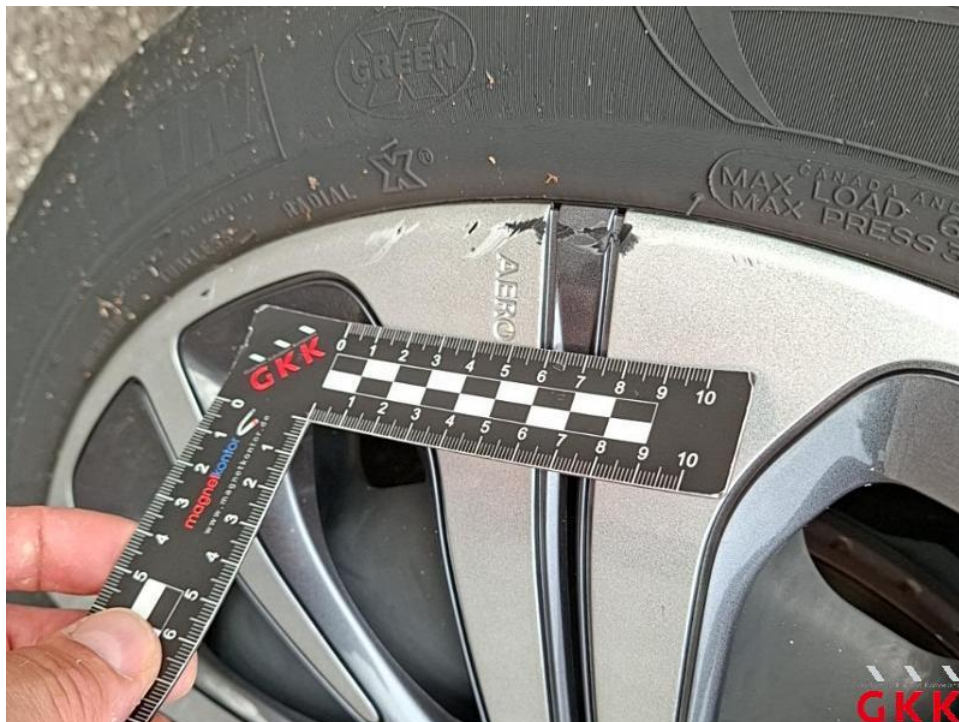
Bild 28. Radkappe(n), vorne rechts, verkratzt, ersetzen

Bild 29. Radkappe(n), vorne rechts, verkratzt, ersetzen

Bild 30. Radkappe(n), vorne rechts, verkratzt, ersetzen

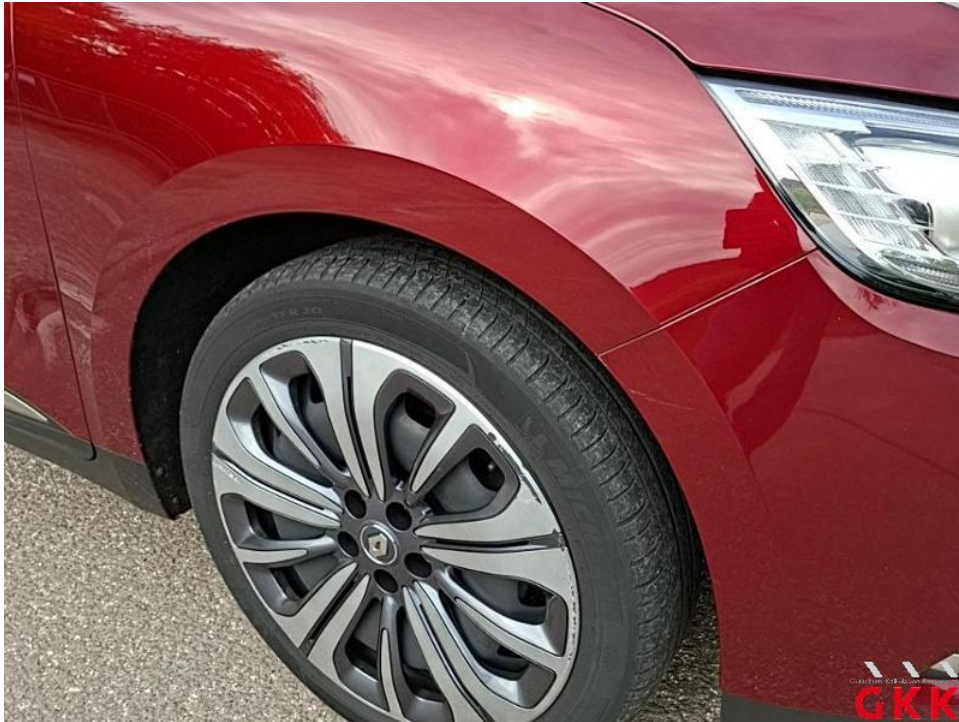
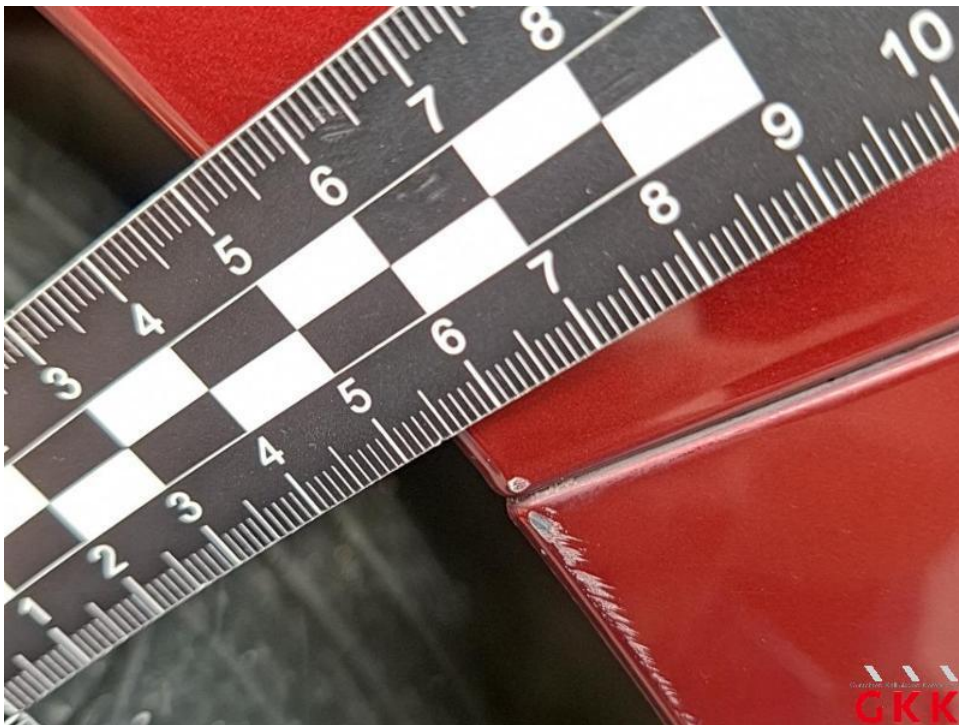
Tür hinten rechts Einstieg, verkratzt (Bild 35, Bild 36)  
 Spiegelgehäuse rechts Kappe -lackiert-, verkratzt, Gebrauchsspur  
 Kotflügel vorne rechts, verkratzt (Bild 31, Bild 32)

Bild 31. Kotflügel vorne rechts, verkratzt, auslegen, schleifen, polieren

Bild 32. Kotflügel vorne rechts, verkratzt, auslegen, schleifen, polieren

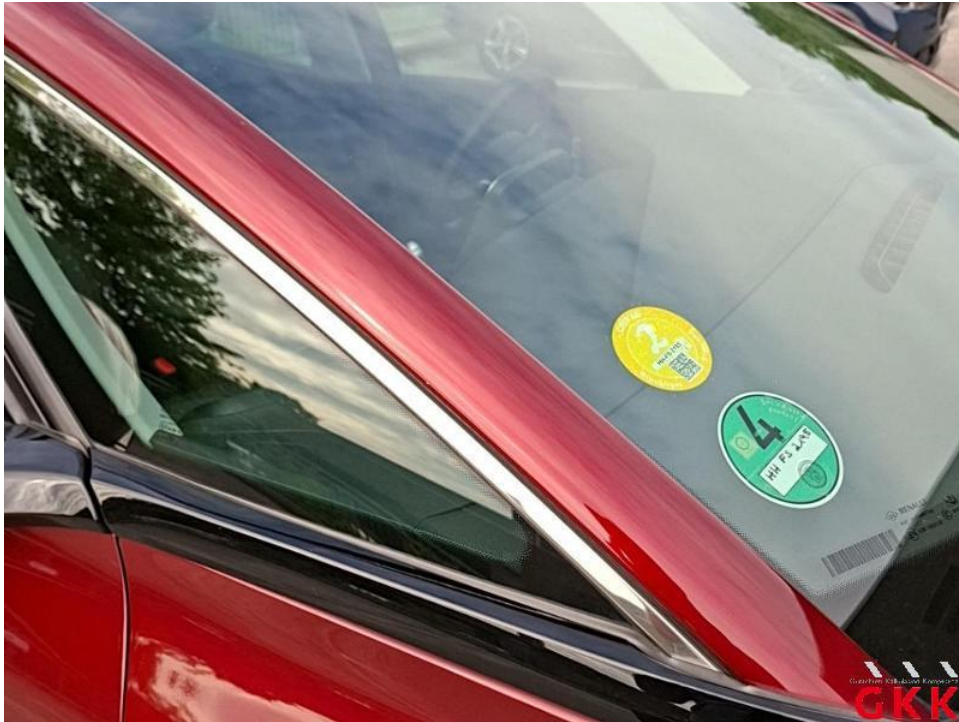
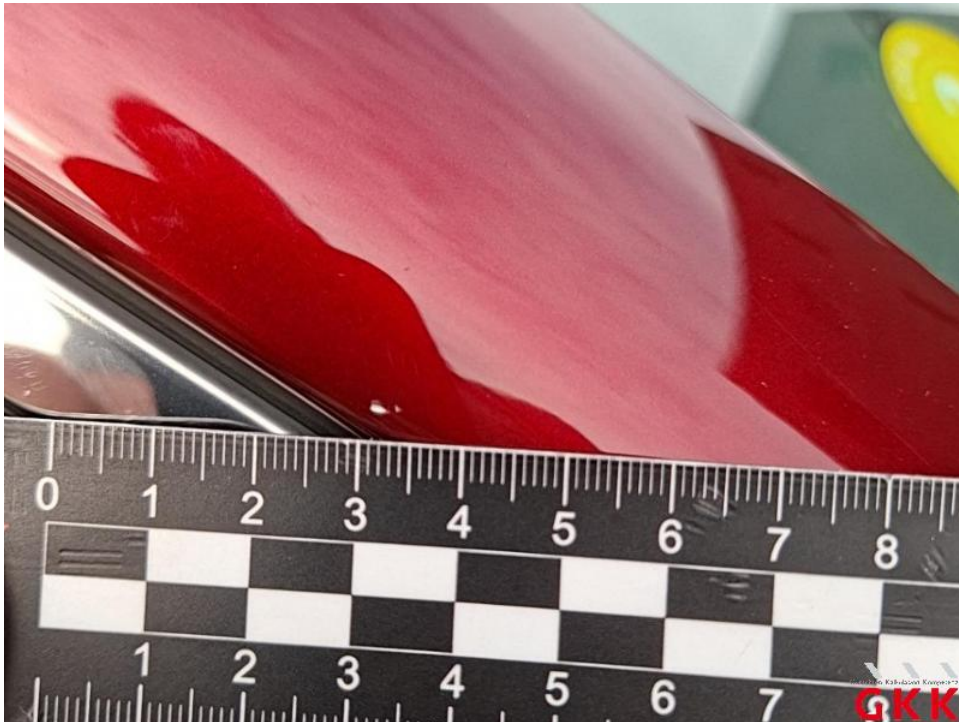
Bild 33. Frontscheibe, Leiste -rechts-, verkratzt, auslegen, schleifen, polieren

Bild 34. Frontscheibe, Leiste -rechts-, verkratzt, auslegen, schleifen, polieren

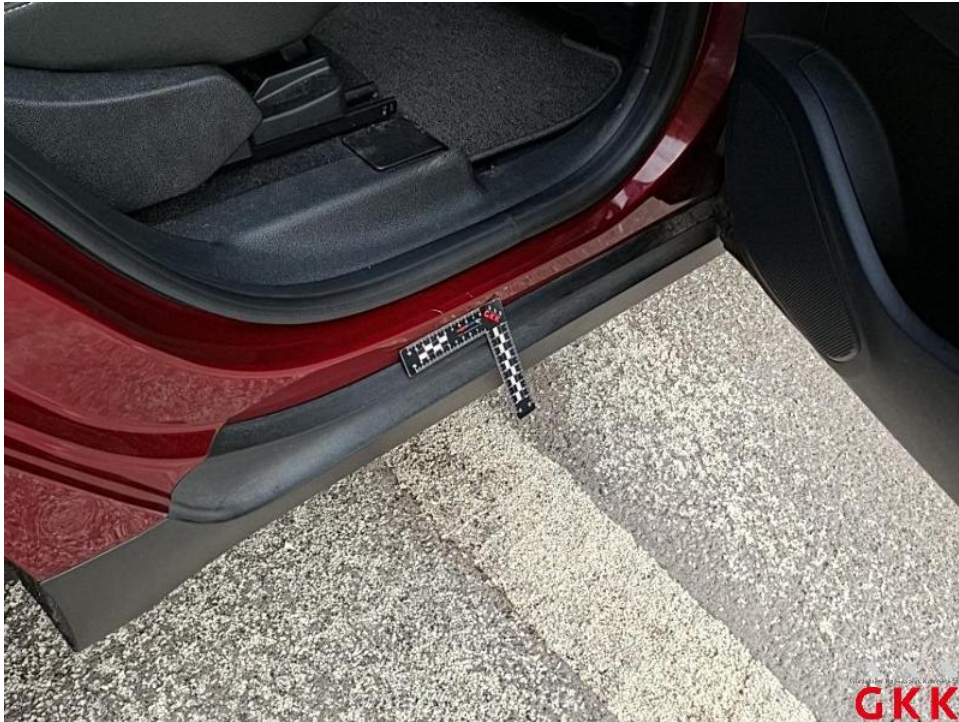
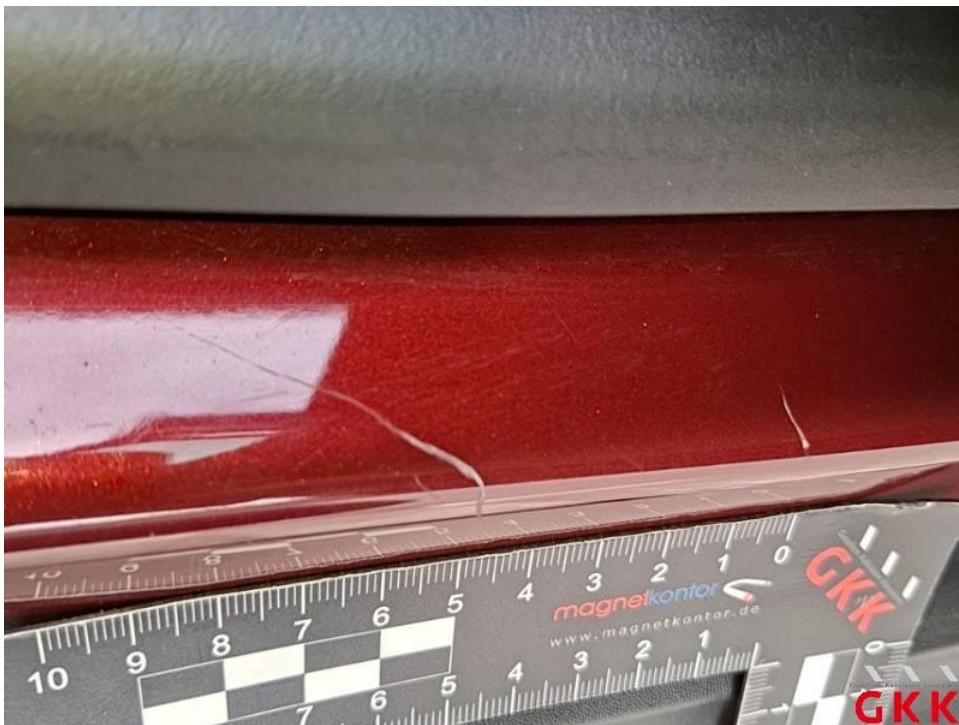
Bild 35. Tür hinten rechts, Einstieg, verkratzt, Smartrepair

Bild 36. Tür hinten rechts, Einstieg, verkratzt, Smartrepair

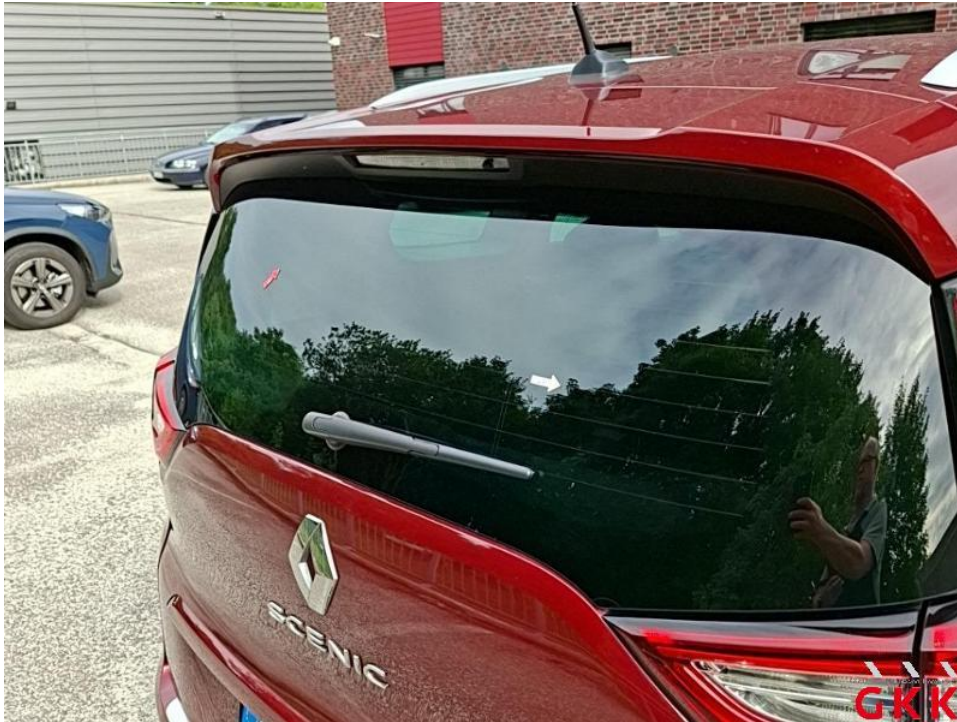
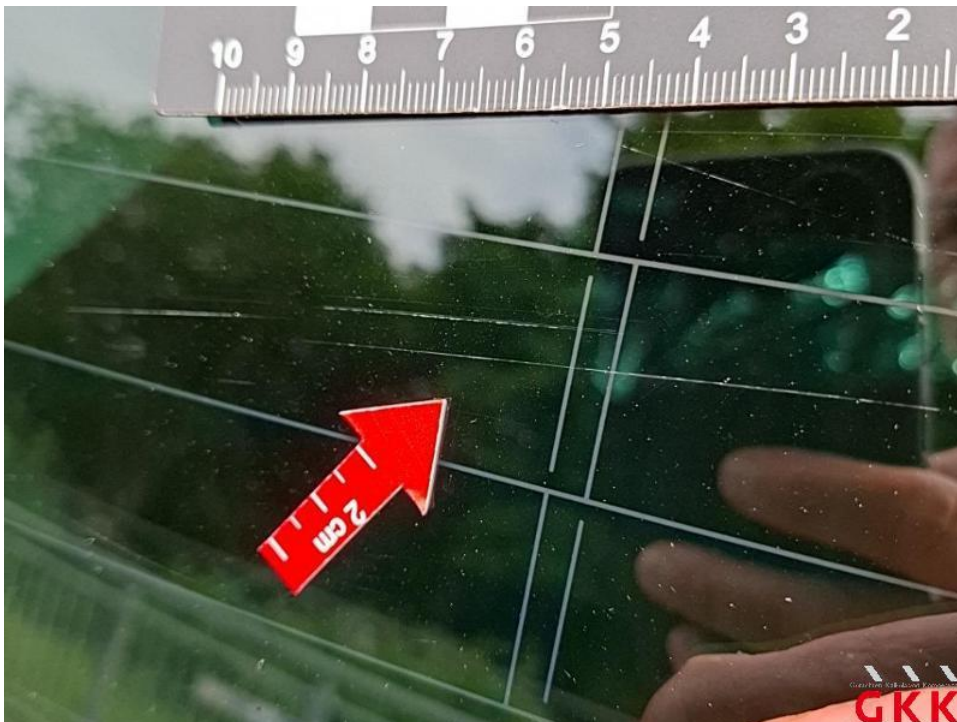
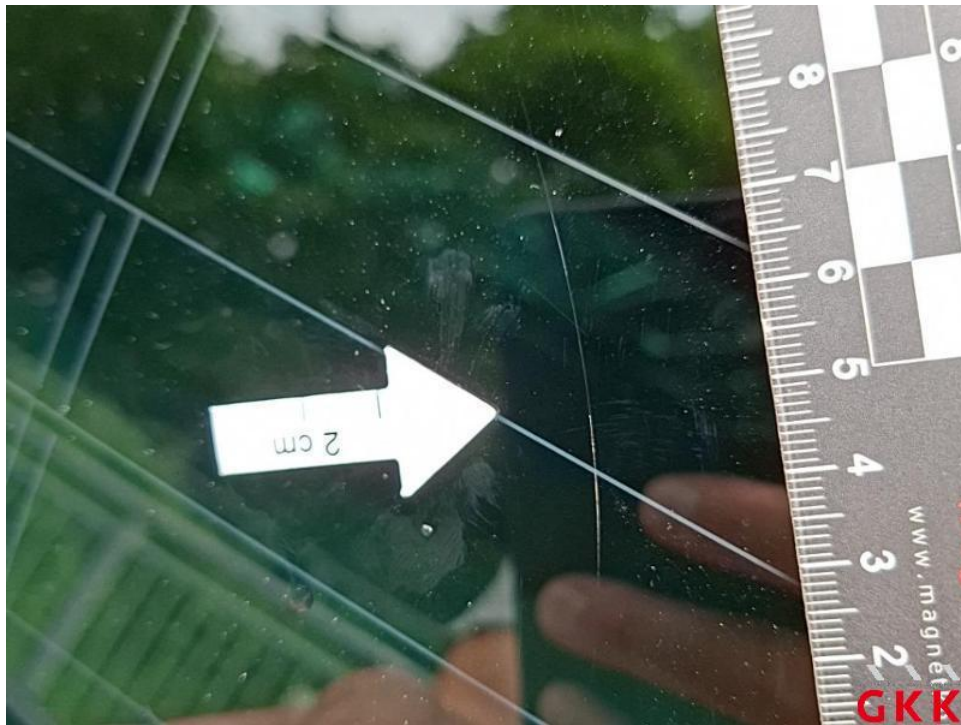
Stoßfänger hinten Auftritt, beschädigt (Bild 40, Bild 41, Bild 42)  
 Heckscheibe getönt, verkratzt (Bild 37, Bild 38, Bild 39)

Bild 37. Heckscheibe, getönt, verkratzt, ersetzen

Bild 38. Heckscheibe, getönt, verkratzt, ersetzen

Bild 39. Heckscheibe, getönt, verkratzt, ersetzen

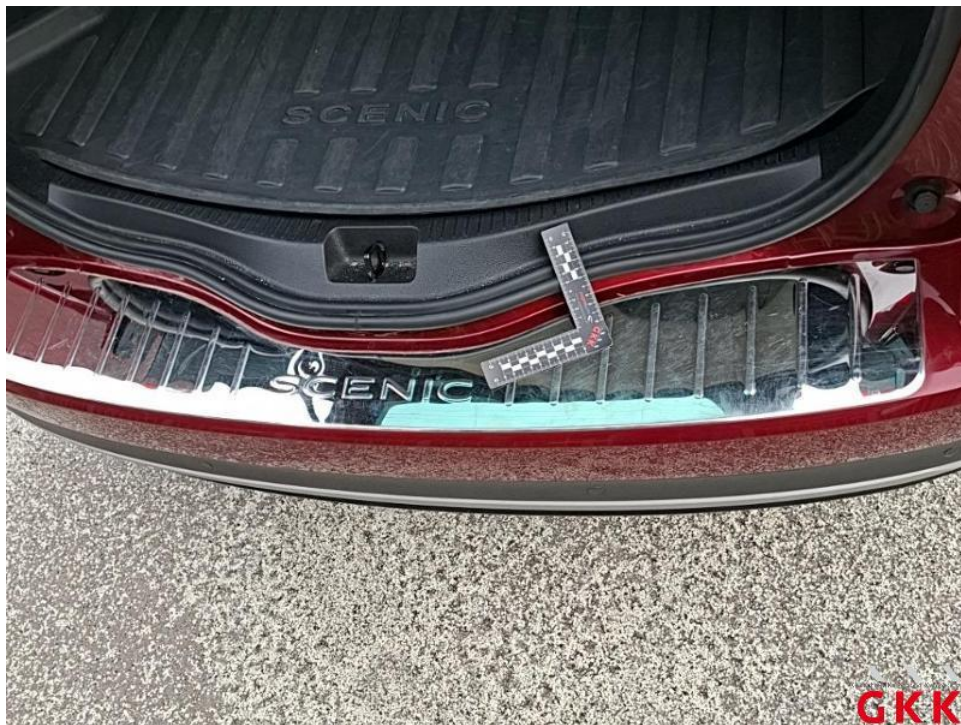
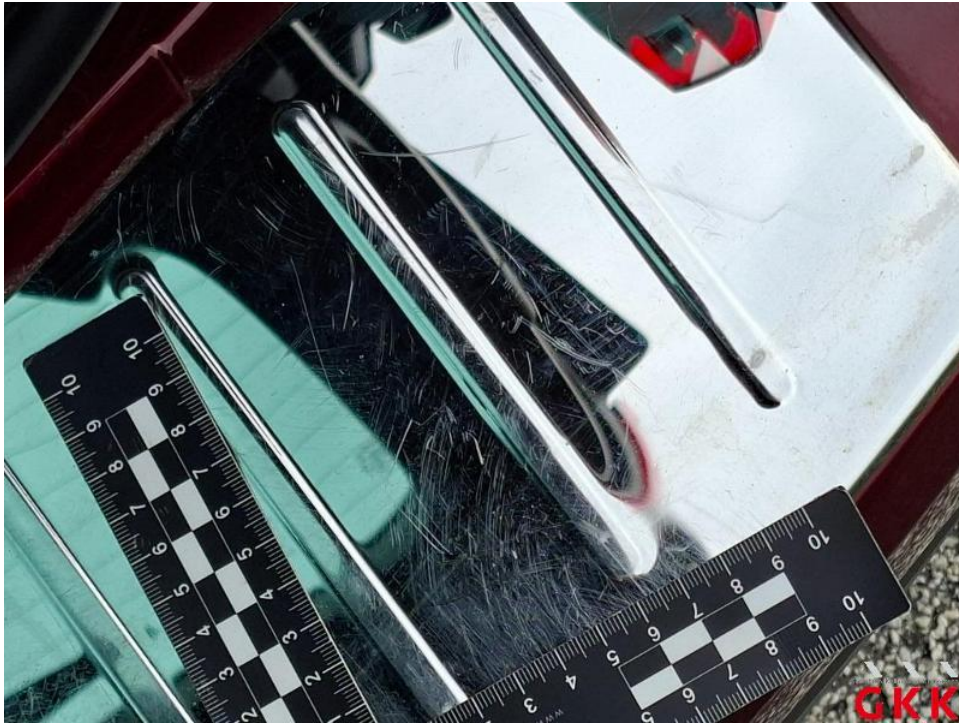
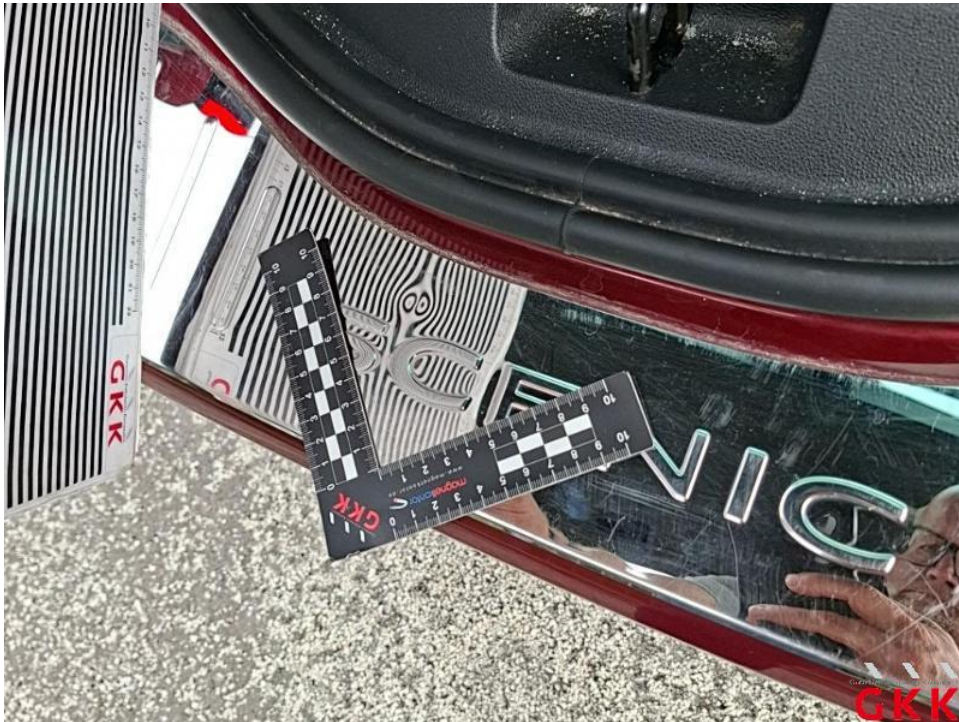
Bild 40. Stoßfänger hinten, Auftritt, beschädigt, ersetzen

Bild 41. Stoßfänger hinten, Auftritt, beschädigt, ersetzen

Bild 42. Stoßfänger hinten, Auftritt, beschädigt, ersetzen

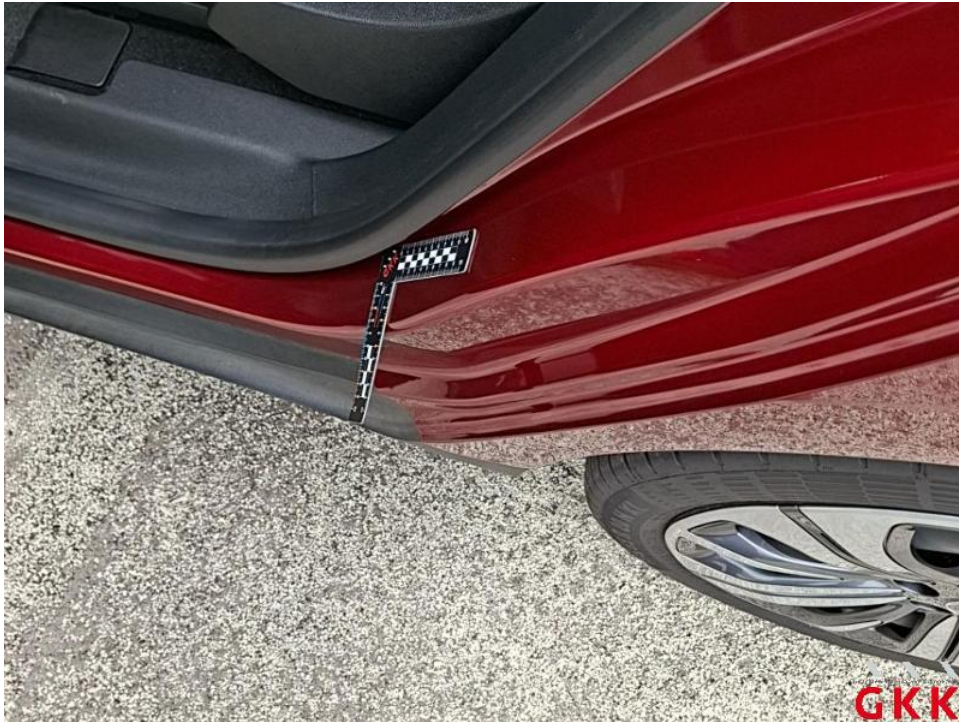
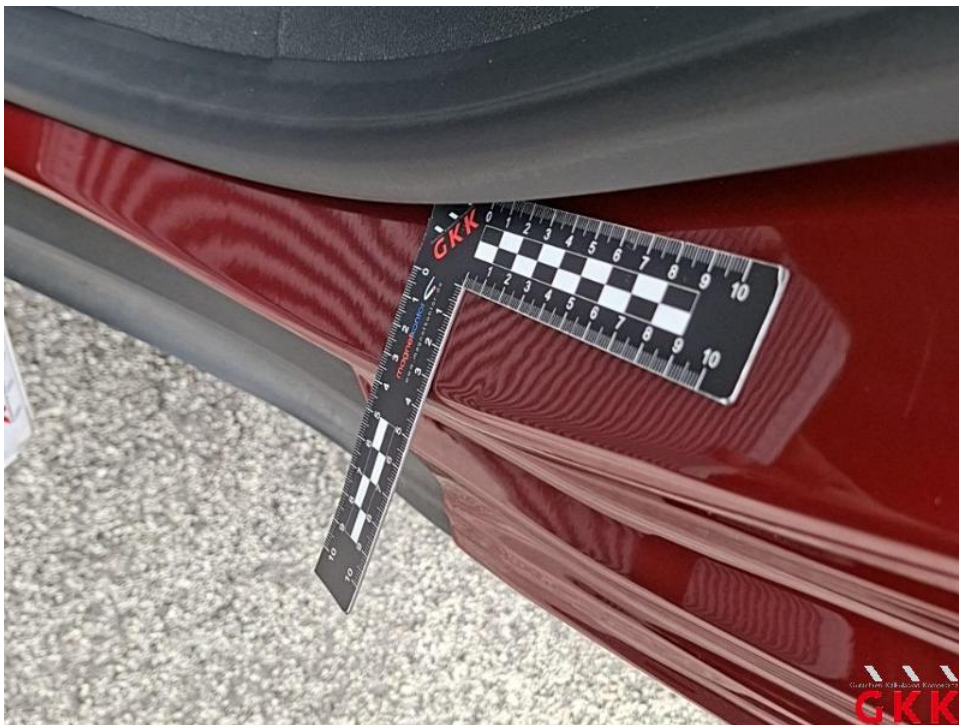
Tür vorne links Kante, verkratzt (Bild 48, Bild 49)  
 Tür hinten links, beschädigt (Bild 45, Bild 46, Bild 47)  
 Tür hinten links Einstieg, beschädigt (Bild 43, Bild 44)

Bild 43. Tür hinten links, Einstieg, beschädigt, Smartrepair

Bild 44. Tür hinten links, Einstieg, beschädigt, Smartrepair
