**Fahrzeug:** RENAULT Grand Scénic BLUE dCi 120 EDC Business Edition Kompaktvan5-türig 1750 ccm 120 PS / 88 KW Diesel 6-Gang Automatik

| Amtliches Kennzeichen: | HH -FS 2195 | Fahrgestell-Nummer: | VF1RFA00X66481567 |

## Zustandsbericht

## Zustand / Beschädigungen

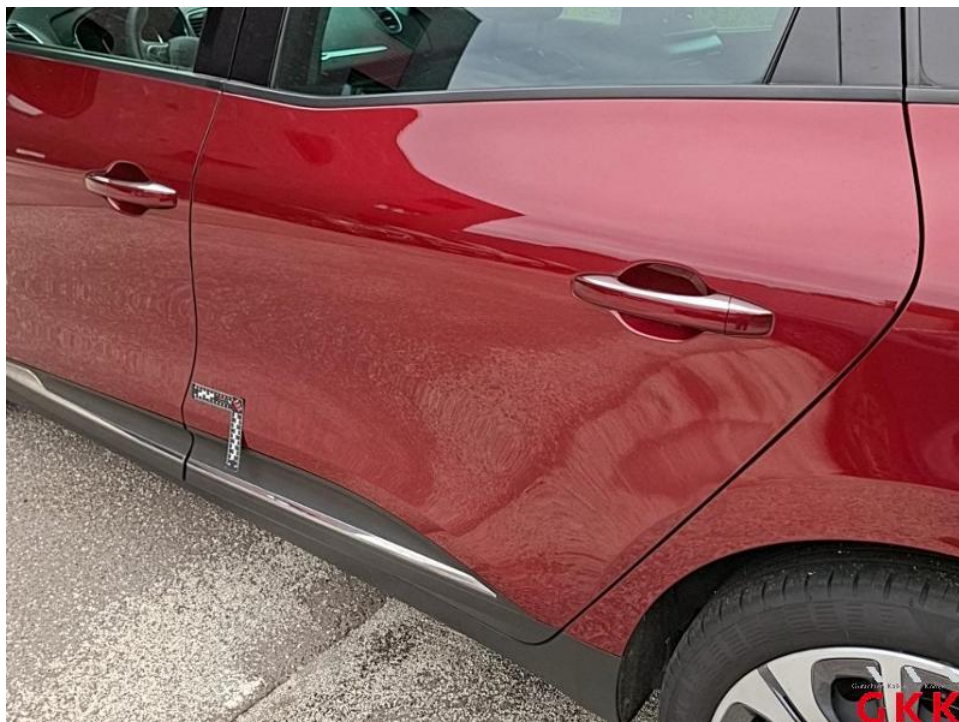
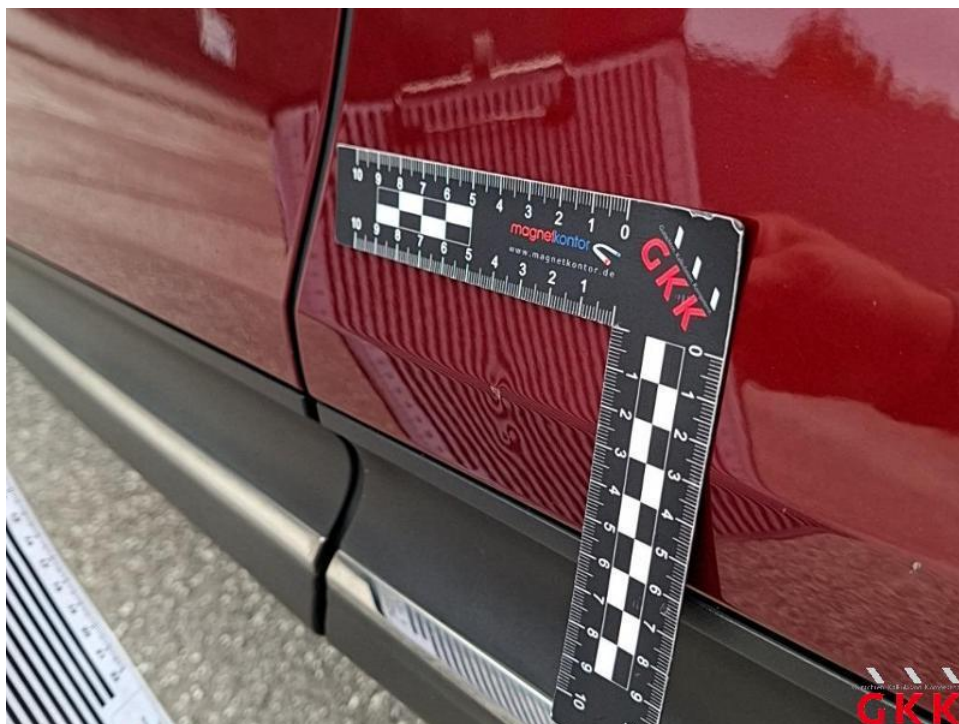
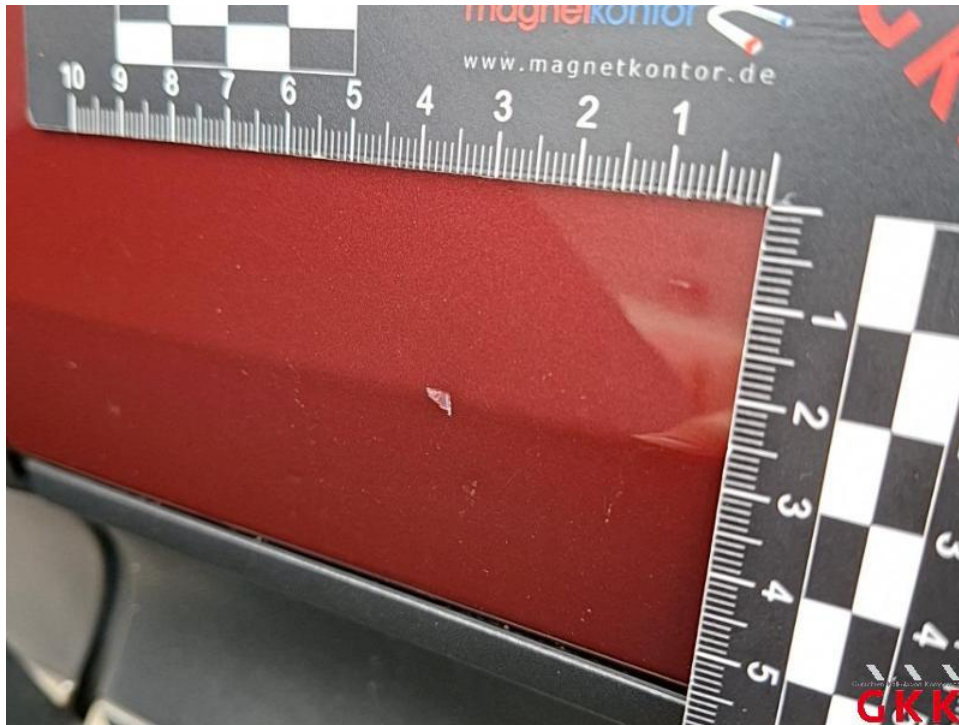
Tür vorne links Kante, verkratzt (Bild 48, Bild 49)  
 Tür hinten links, beschädigt (Bild 45, Bild 46, Bild 47)  
 Tür hinten links Einstieg, beschädigt (Bild 43, Bild 44)

Bild 45. Tür hinten links, beschädigt, instand setzen - lackieren

Bild 46. Tür hinten links, beschädigt, instand setzen - lackieren

Bild 47. Tür hinten links, beschädigt, instand setzen - lackieren

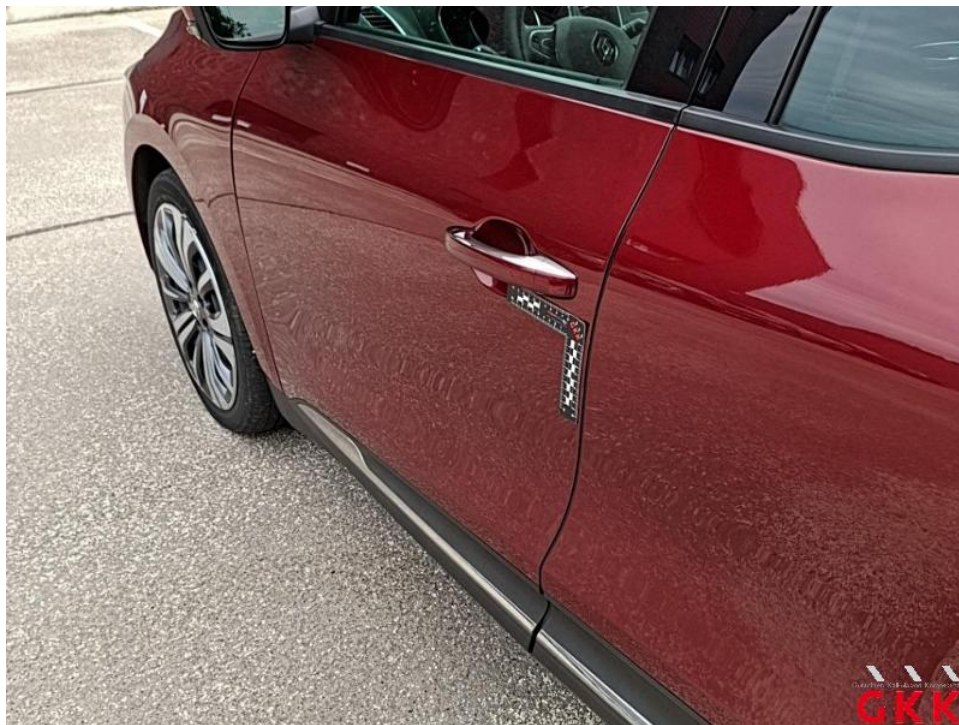
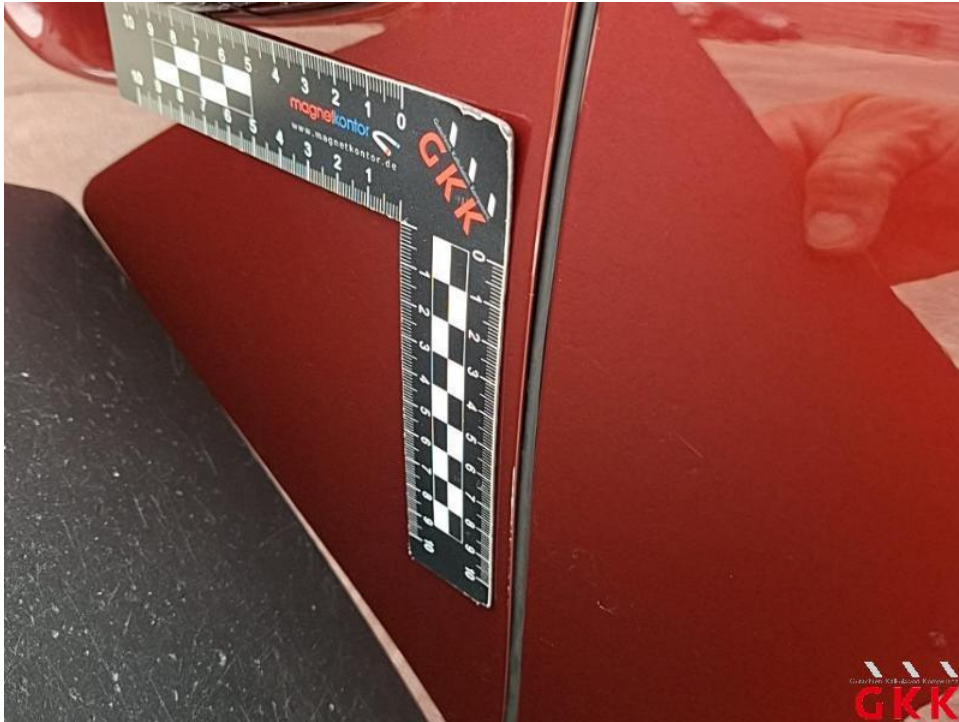
Bild 48. Tür vorne links, Kante, verkratzt, auslegen, schleifen, polieren

Bild 49. Tür vorne links, Kante, verkratzt, auslegen, schleifen, polieren

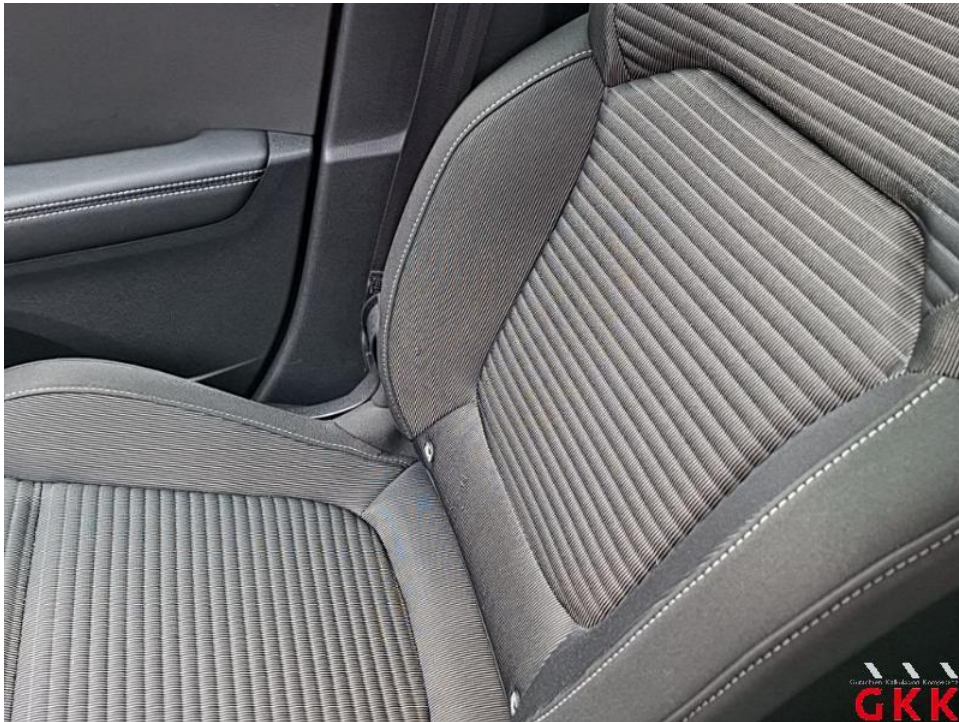
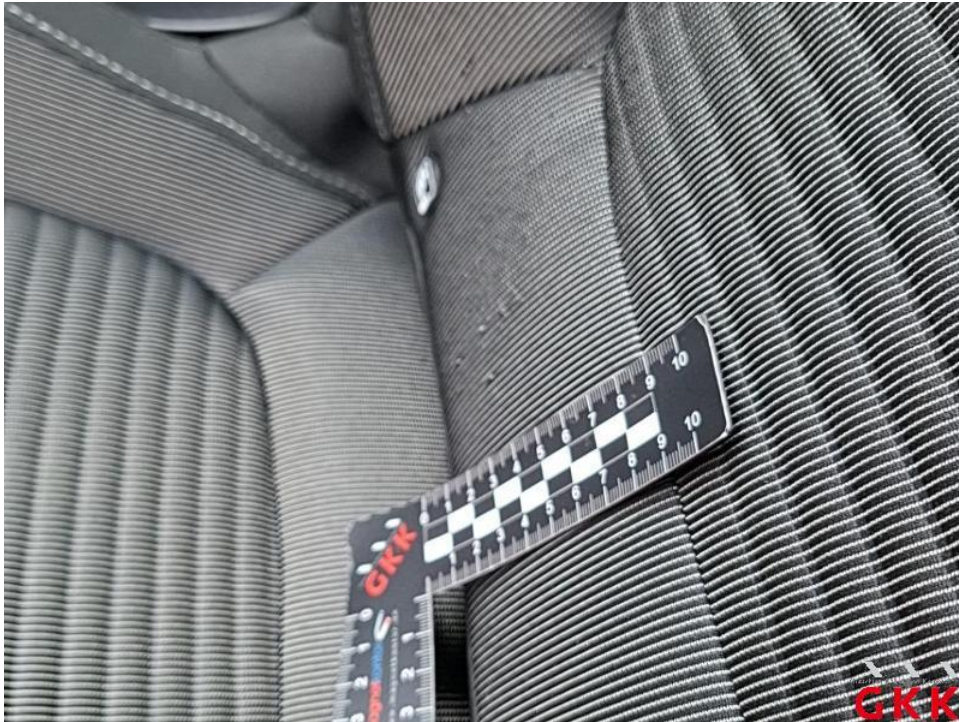
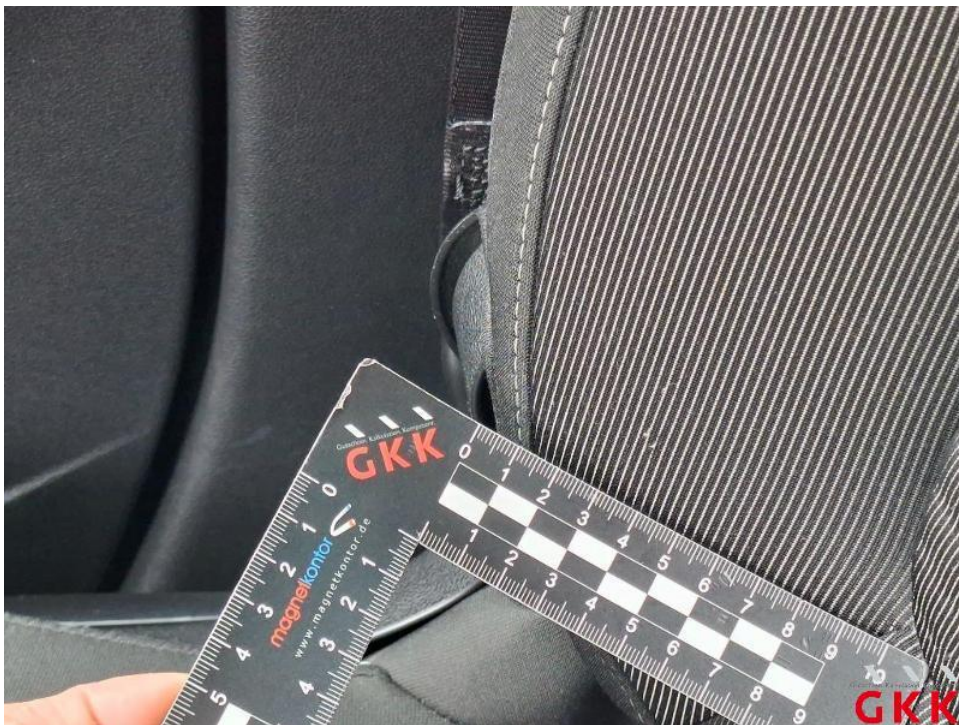
Sitz vorne rechts Bezug Rückenlehne -Stoff-, beschädigt (Bild 50, Bild 51, Bild 52)

Bild 50. Sitz vorne rechts, Bezug Rückenlehne -Stoff-, beschädigt, Smartrepair

Bild 51. Sitz vorne rechts, Bezug Rückenlehne -Stoff-, beschädigt, Smartrepair

Bild 52. Sitz vorne rechts, Bezug Rückenlehne -Stoff-, beschädigt, Smartrepair
