**Fahrzeug:** AUDI Q3 Sportback 35 TDI S tronic Sports Utility Vehicle 5-türig 1968 ccm 150 PS / 110 KW Diesel 7-Gang Automatik

| Amtliches Kennzeichen: | A -MS 3700 | Fahrgestell-Nummer: | WAUZZZF38M1096475 |

## Zustandsbericht / Minderwertgutachten

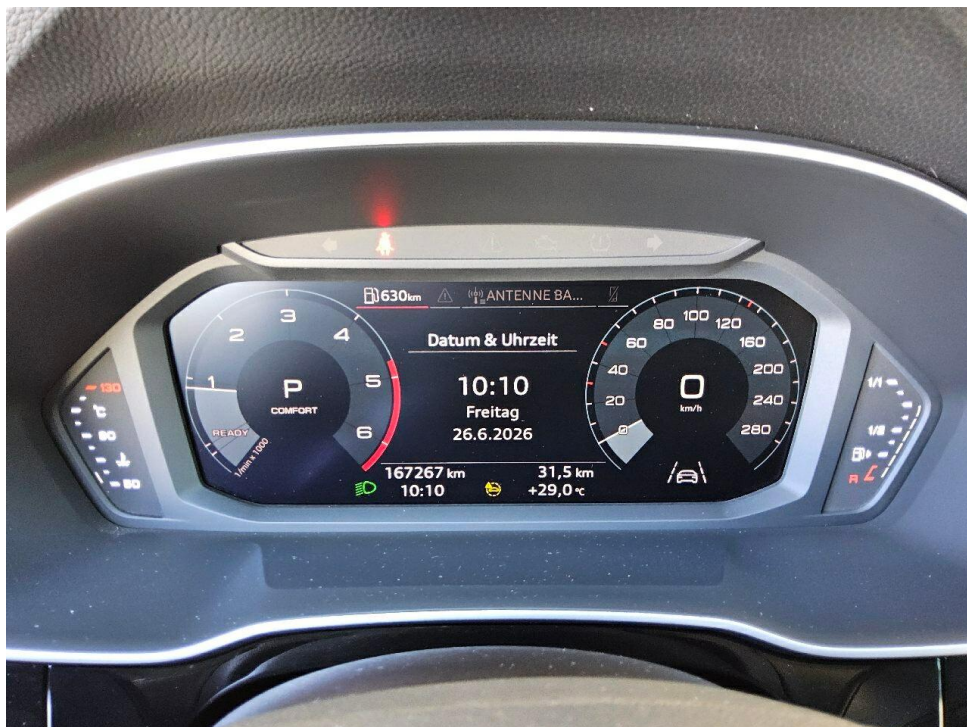
Bild 4 : Kombiinstrument (betriebsbereit) mit Km-Stand

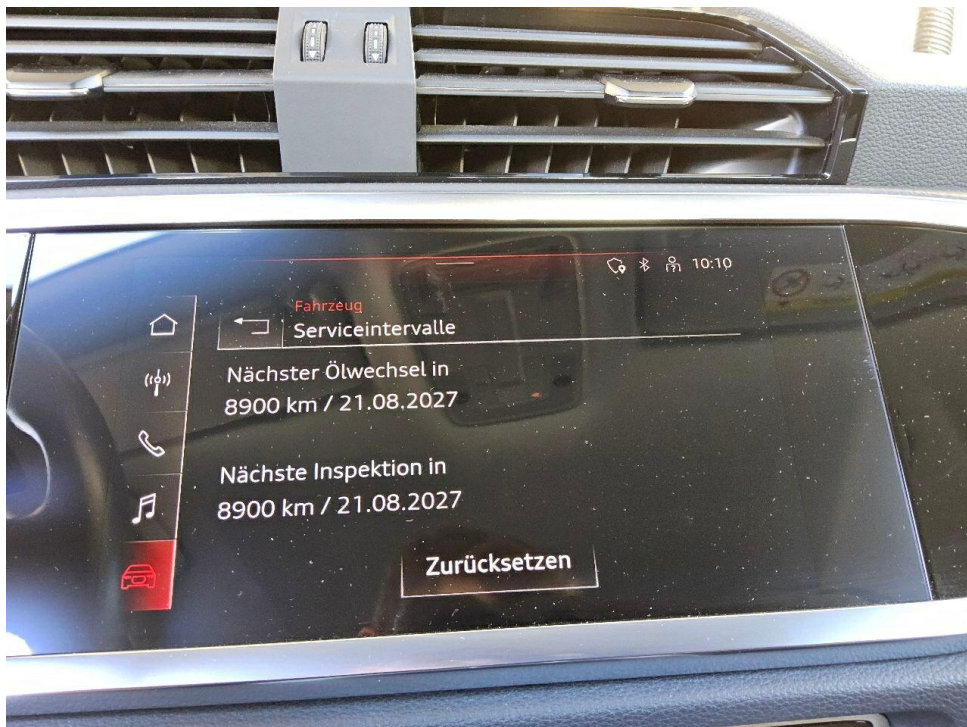
Bild 6 : Wartungsnachweis

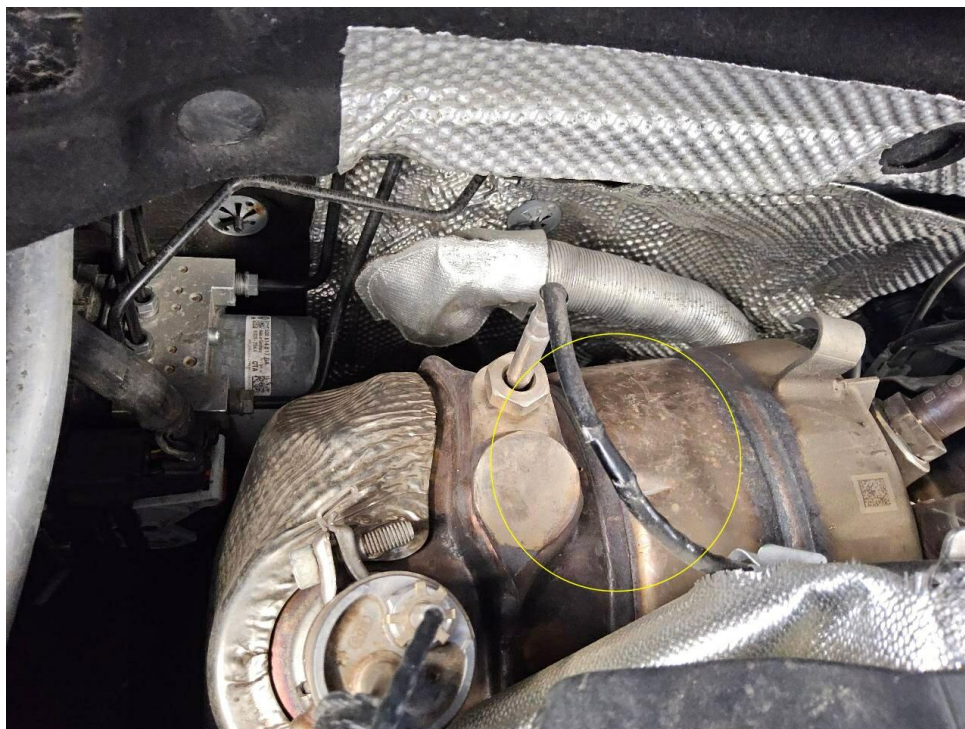
Bild 7 : Motorraum Temperatursensor Tierversiss

| Bezeichnung des Schadens / Rep.-Weg | Rep.Kost<br>netto | Anrechn.<br>brutto | Minderwert in EUR<br>netto | brutto |
|---|---|---|---|---|
| 1. Motorraum Temperatursensor<br>Tierverschleiß, prüfen und Befund<br>festlegen, Schadenerweiterung<br>möglich (Bild 7) | 84,03 | 100 | -84,03 | -100 |

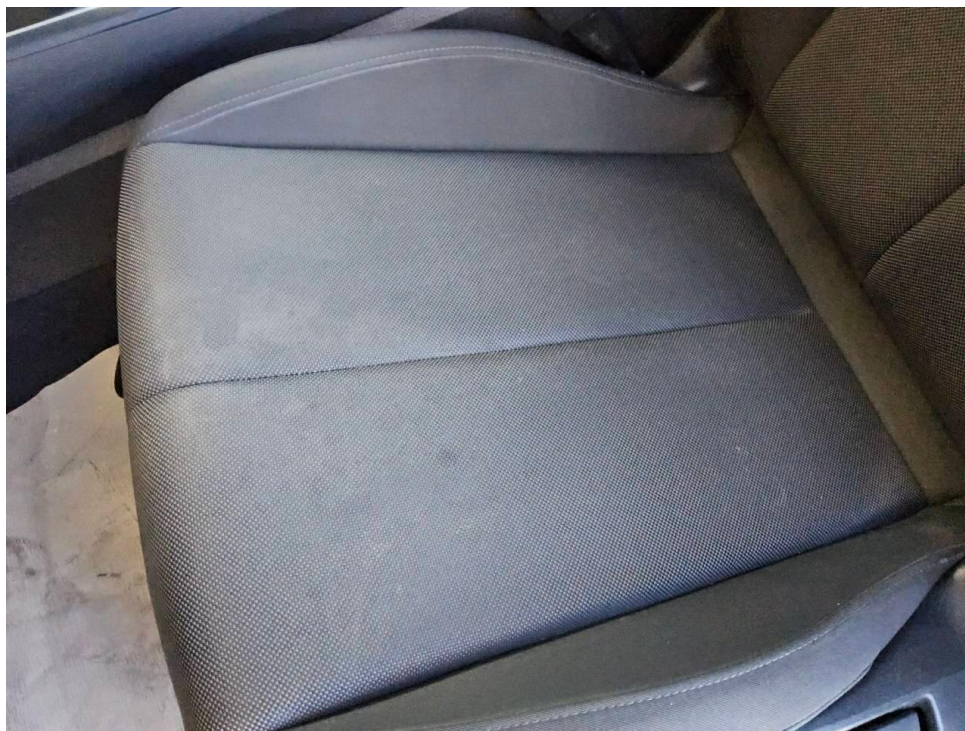
Bild 8 : Fahrersitz Flecken

| Bezeichnung des Schadens / Rep.-Weg | Rep.Kost<br>netto | Anrechn.<br>brutto | Minderwert in EUR<br>netto | brutto |
|---|---|---|---|---|
| 2. Fahrersitz Flecken, reinigen (Bild 8) | 67,23 | 80 | -67,23 | -80 |

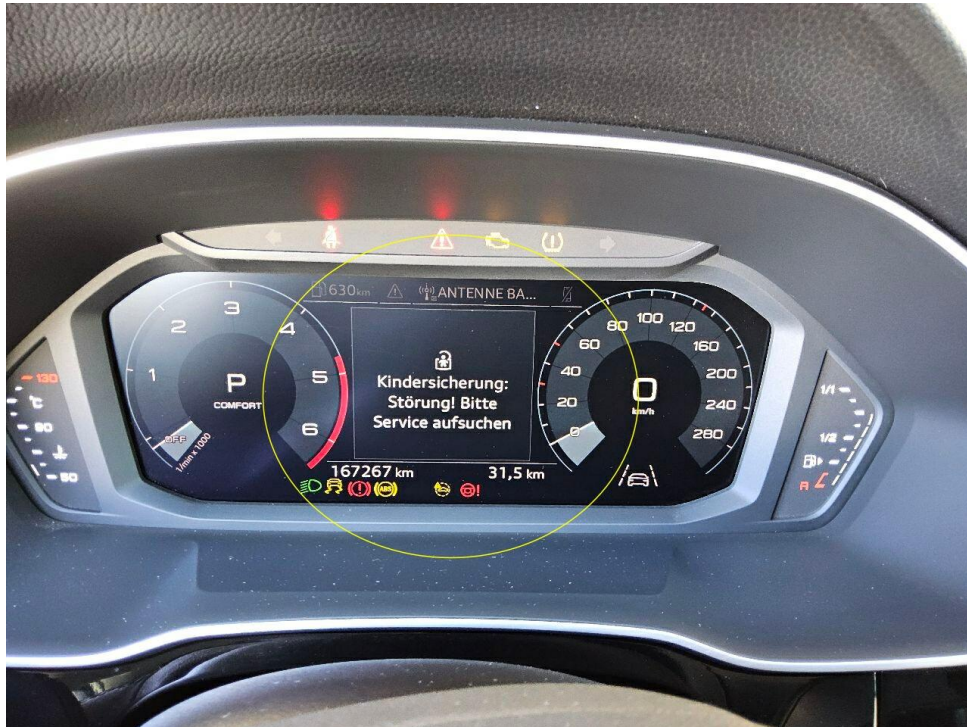
Bild 9 : Kindersicherung Störung

| Bezeichnung des Schadens / Rep.-Weg | Rep.Kost<br>netto | Anrechn.<br>brutto | Minderwert in EUR<br>netto | brutto |
|---|---|---|---|---|
| 3. Kindersicherung Störung, prüfen und<br>Befund festlegen, Schadenerweiterung<br>möglich (Bild 9) | 84,03 | 100 | -84,03 | -100 |

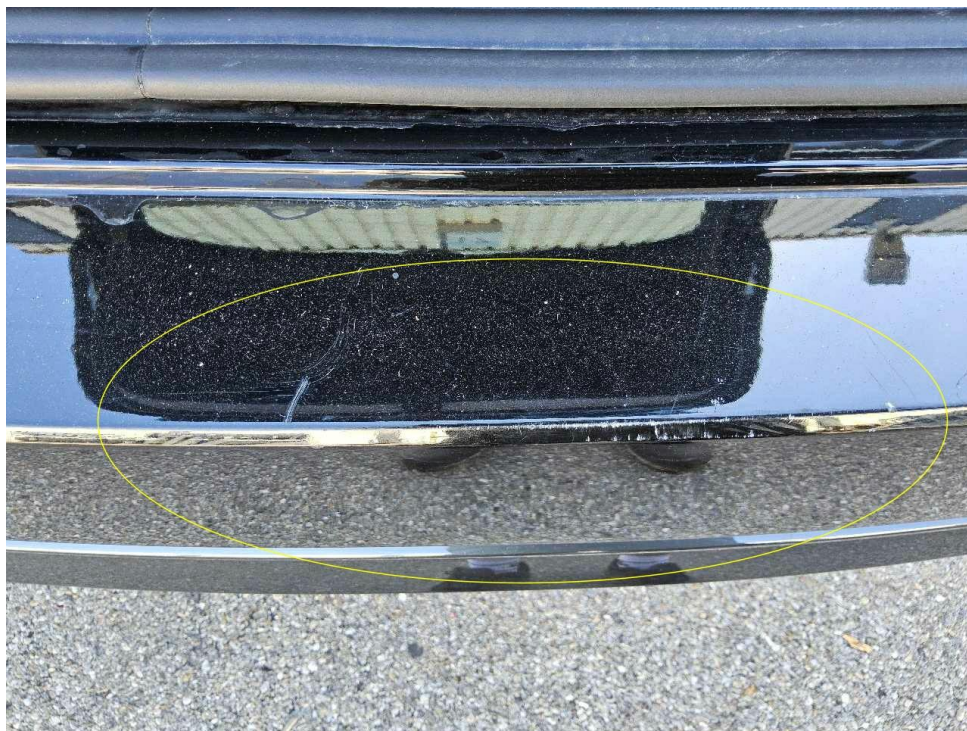
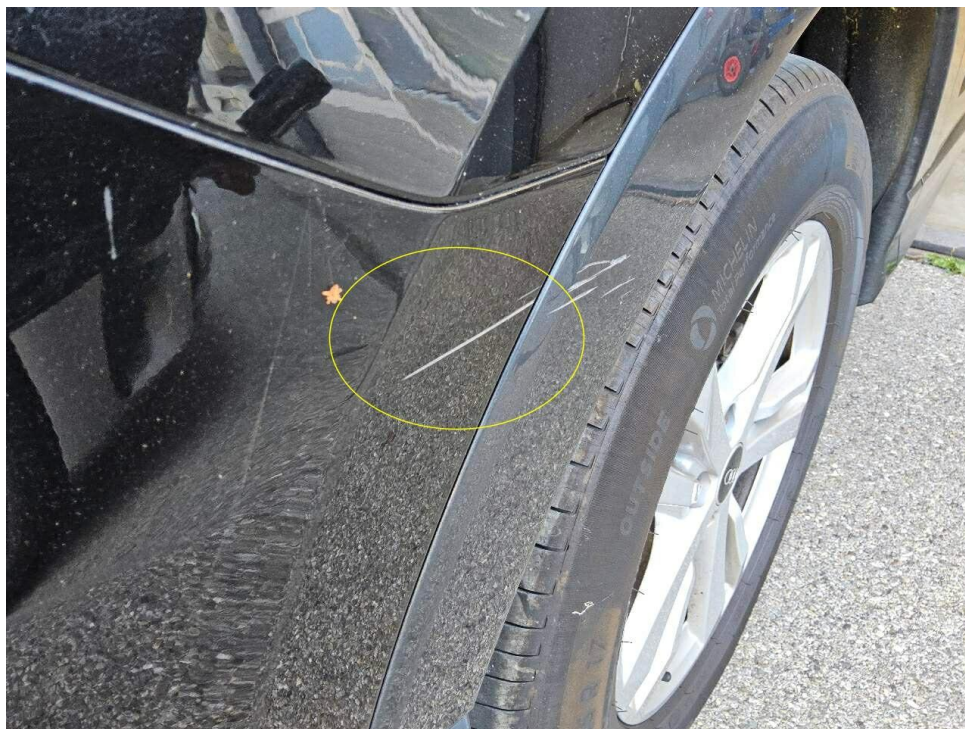
Bild 10 : Stoßfänger hinten mehrfach verschrammt

Bild 11 : Stoßfänger hinten mehrfach verschrammt

| Bezeichnung des Schadens / Rep.-Weg | Rep.Kost<br>netto | Anrechn.<br>brutto | Minderwert in EUR<br>netto | brutto |
|---|---|---|---|---|
| 4. Stoßfänger hinten mehrfach<br>verschrammt, lackieren mit<br>Lackaufbau (Bild 10, 11) | 561,34 | 668 | -252,94 | -301 |

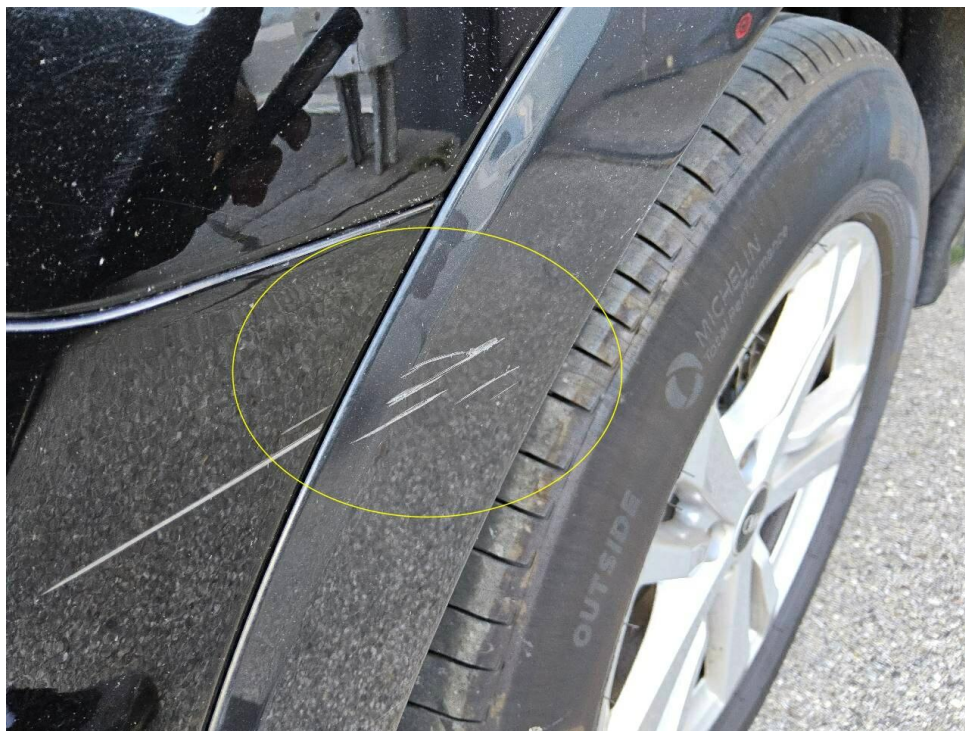
Bild 12 : Radlaufblende hinten rechts Kratzer

| Bezeichnung des Schadens / Rep.-Weg | Rep.Kost<br>netto | Anrechn.<br>brutto | Minderwert in EUR<br>netto | brutto |
|---|---|---|---|---|
| 5. Radlaufblende hinten rechts Kratzer,<br>erneuern (Bild 12) | 190,76 | 227 | -190,76 | -227 |

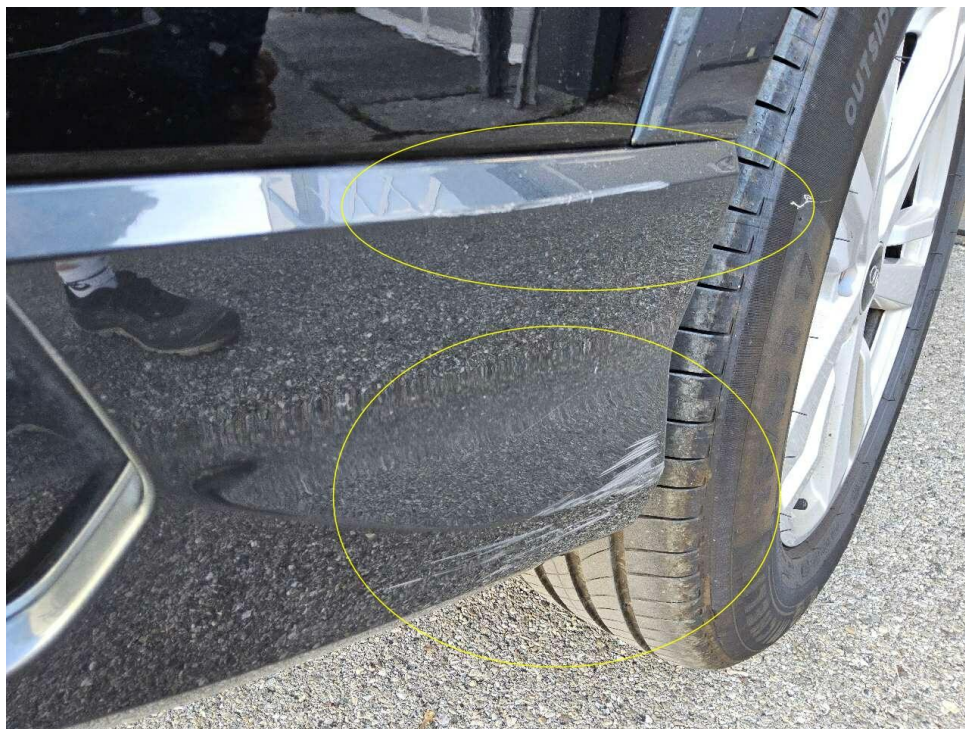
Bild 13 : Stoßfängerblende hinten verschrammt

| Bezeichnung des Schadens / Rep.-Weg | Rep.Kost<br>netto | Anrechn.<br>brutto | Minderwert in EUR<br>netto | brutto |
|---|---|---|---|---|
| 6. Stoßfängerblende hinten verschrammt,<br>erneuern (Bild 13) | 254,62 | 303 | -254,62 | -303 |

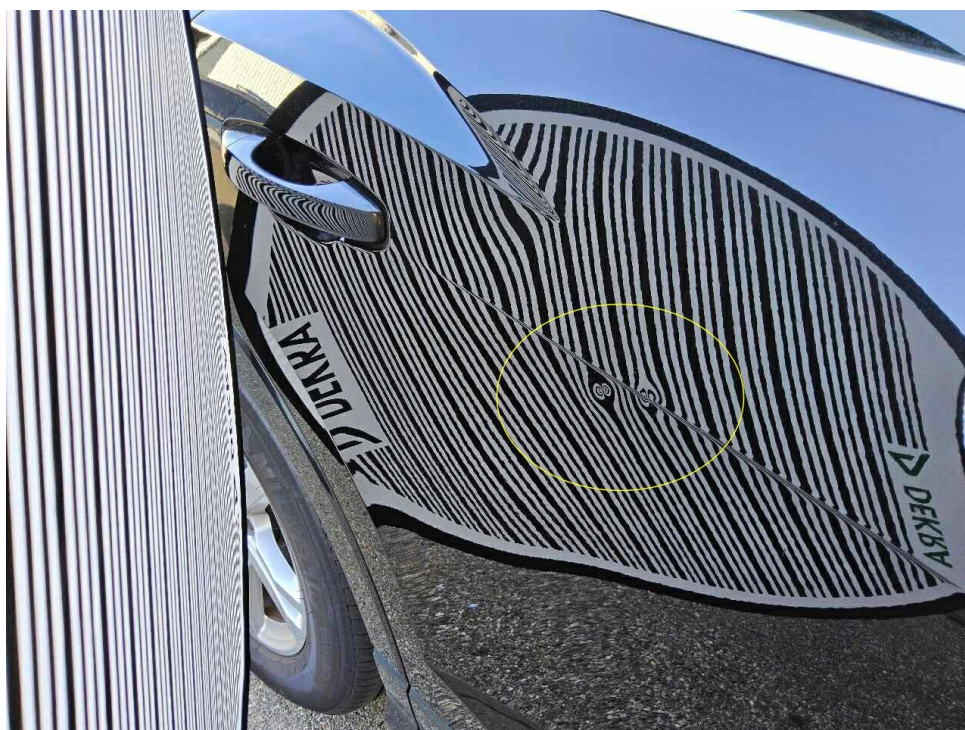
Bild 14 : Türe hinten rechts Dellen

| Bezeichnung des Schadens / Rep.-Weg | Rep.Kost<br>netto | Anrechn.<br>brutto | Minderwert in EUR<br>netto | brutto |
|---|---|---|---|---|
| 7. Türe hinten rechts Dellen, drücken<br>(Bild 14) | 126,05 | 150 | -126,05 | -150 |

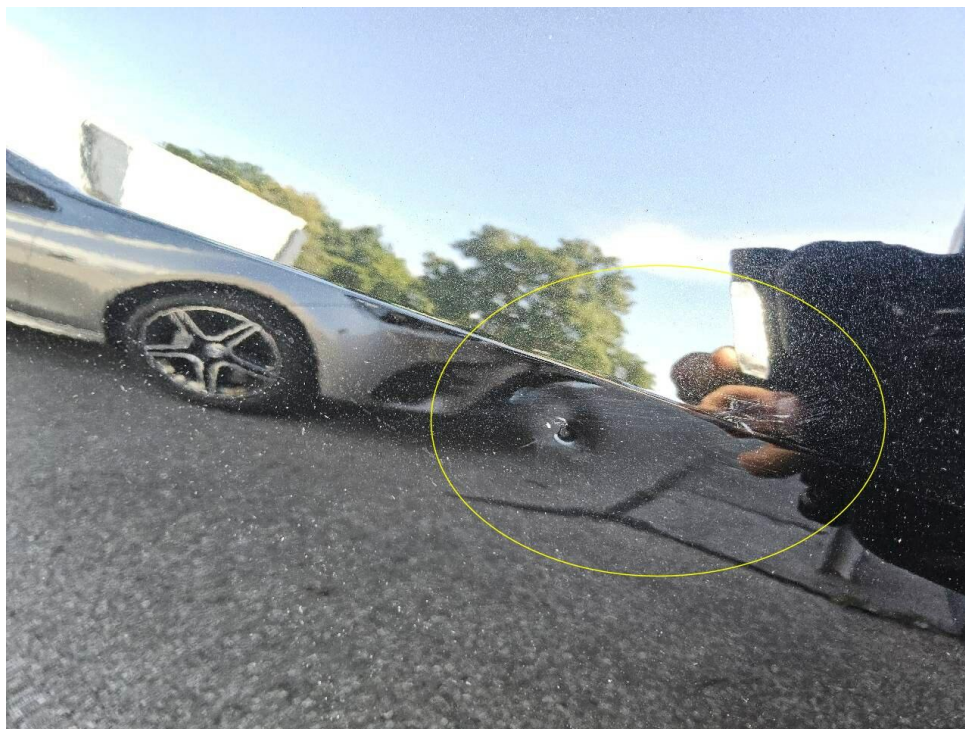
Bild 15 : Türe hinten rechts Lackabplatzer an Dellen auslegen

| Bezeichnung des Schadens / Rep.-Weg | Rep.Kost<br>netto | Anrechn.<br>brutto | Minderwert in EUR<br>netto | brutto |
|---|---|---|---|---|
| 8. Türe hinten rechts Lackabplatzer an<br>Dellen auslegen, polieren (Bild 15) | 58,82 | 70 | -58,82 | -70 |

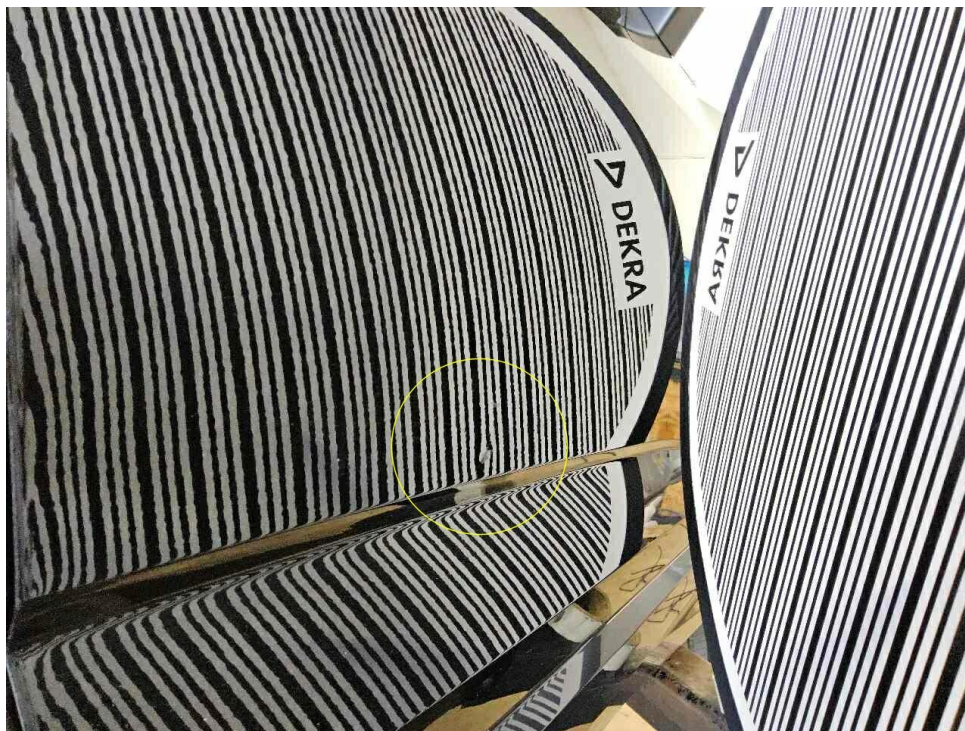
Bild 16 : Türe vorne rechts Delle

| Bezeichnung des Schadens / Rep.-Weg | Rep.Kost<br>netto | Anrechn.<br>brutto | Minderwert in EUR<br>netto | brutto |
|---|---|---|---|---|
| 9. Türe vorne rechts Delle, drücken (Bild<br>16) | 84,03 | 100 | -84,03 | -100 |

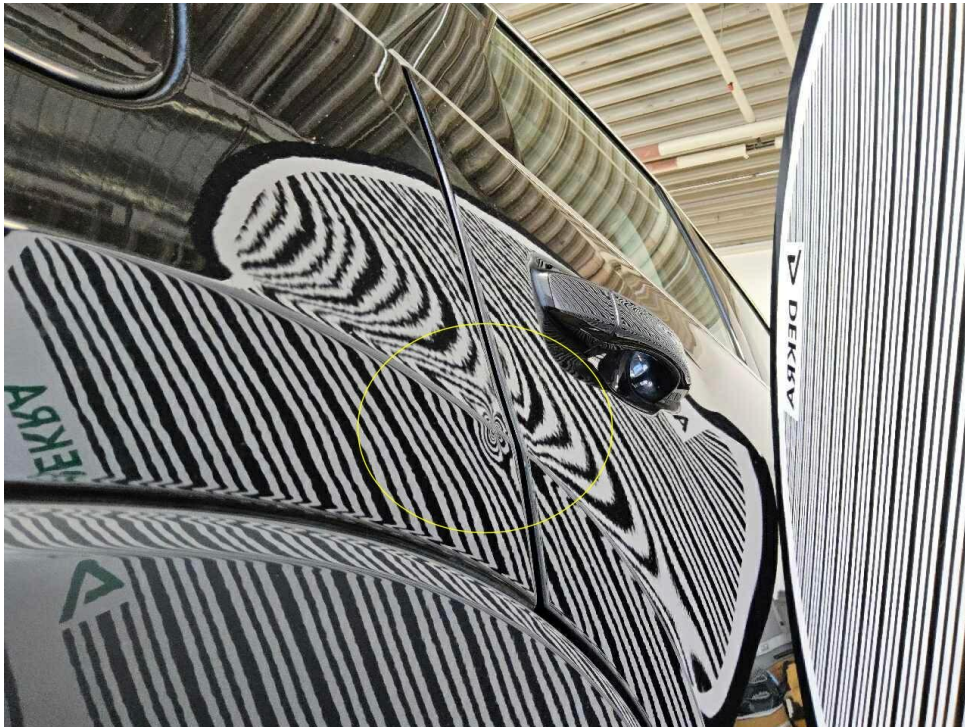
Bild 17 : Radlauf hinten rechts Delle

| Bezeichnung des Schadens / Rep.-Weg | Rep.Kost<br>netto | Anrechn.<br>brutto | Minderwert in EUR<br>netto | brutto |
|---|---|---|---|---|
| 10. Radlauf hinten rechts Delle, drücken<br>(Bild 17) | 126,05 | 150 | -126,05 | -150 |

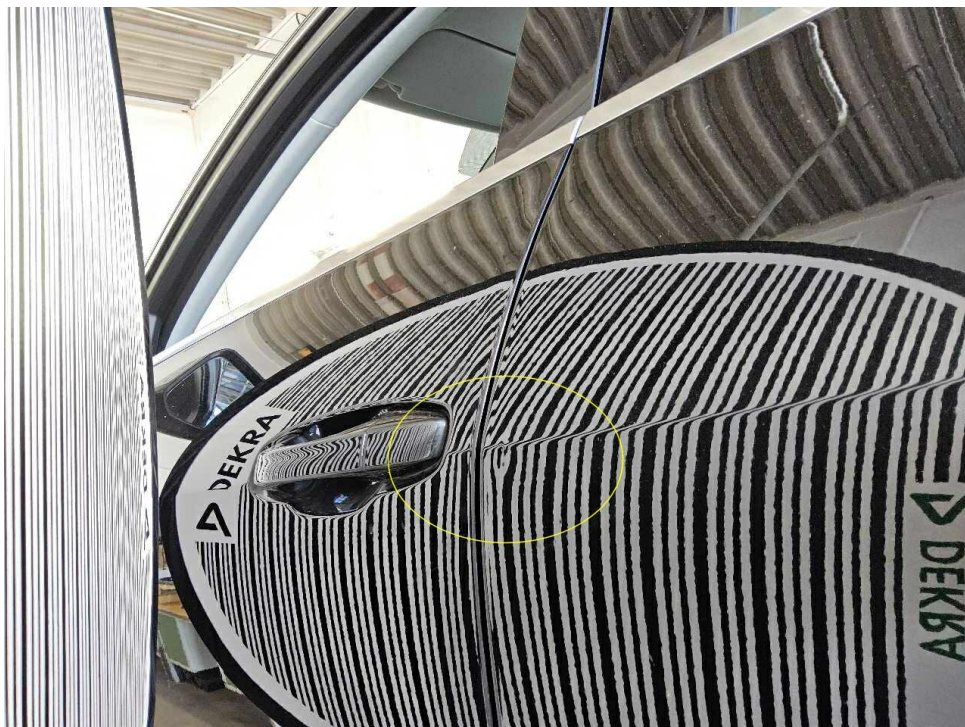
Bild 18 : Türe hinten links Delle

| Bezeichnung des Schadens / Rep.-Weg | Rep.Kost<br>netto | Anrechn.<br>brutto | Minderwert in EUR<br>netto | brutto |
|---|---|---|---|---|
| 11. Türe hinten links Delle, drücken (Bild | | | | |

| 18) | 84,03 | 100 | 100 | -84,03 | -100 |
