Gebrauchtfahrzeugbewertung

Hersteller / Typ: BMW 3 Touring 318 i M Sport Shadow

Auftr.-Nr: nicht vorhanden
VIN: WBA8K110X0A807313
Kilometerstand: 182.677 km
Erstzulassung: 14.05.2018
Anzahl Halter lt. Kunde: 2
Anzahl Halter lt. Zulbesch. II: 2

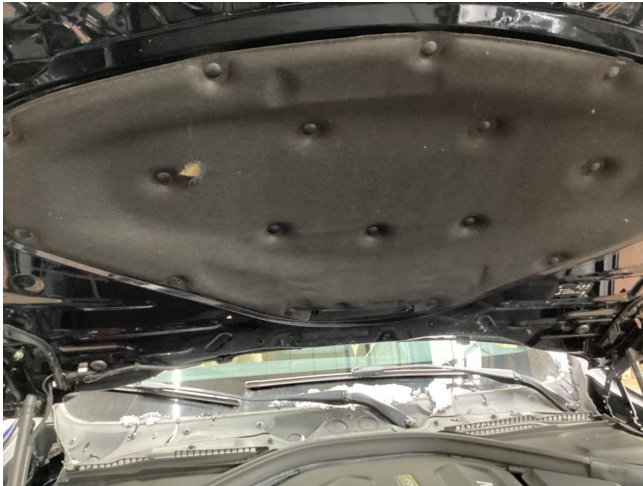
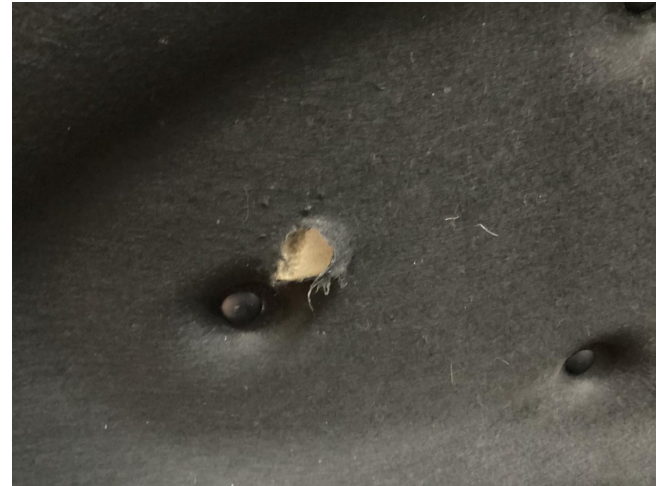
Dämmung Motorhaube Nagetierfraß - erneuern

Optischer Zustand	
	Dämmung Motorhaube Nagetierfraß - erneuern 206,53 € Reifendruckkontrolle warnt prof. Folgekosten mgl. 150,00 € Stoßfänger vorne verformt - erneuern 2.561,03 € <hr/> Zwischensumme 2.917,56 €

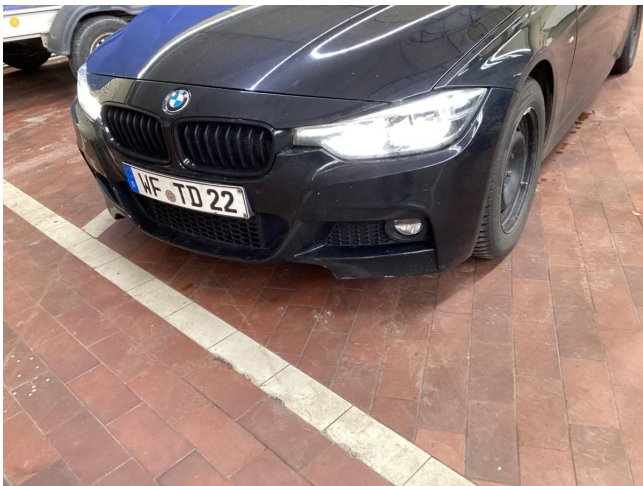
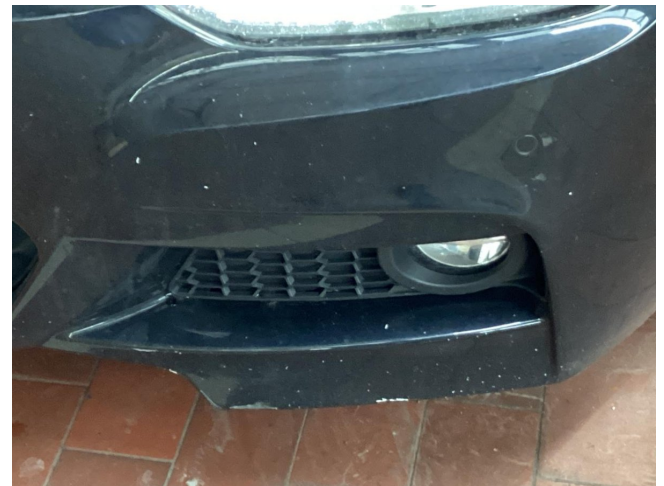
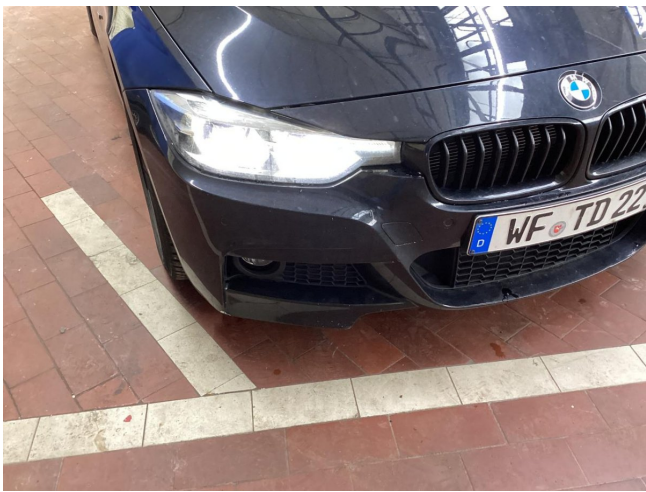
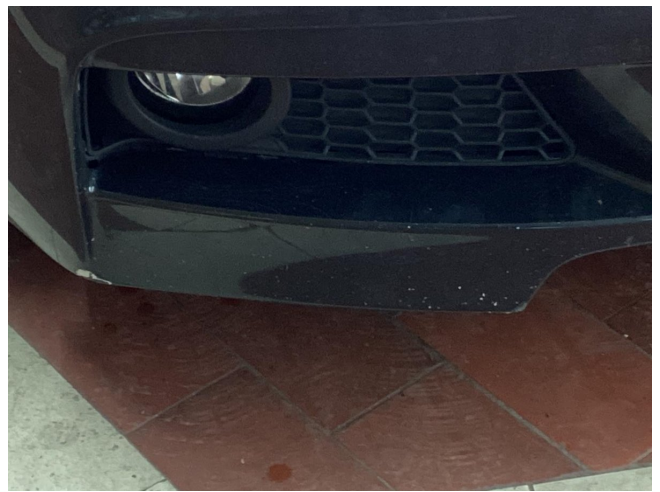
Stoßfänger vorne verformt - erneuern

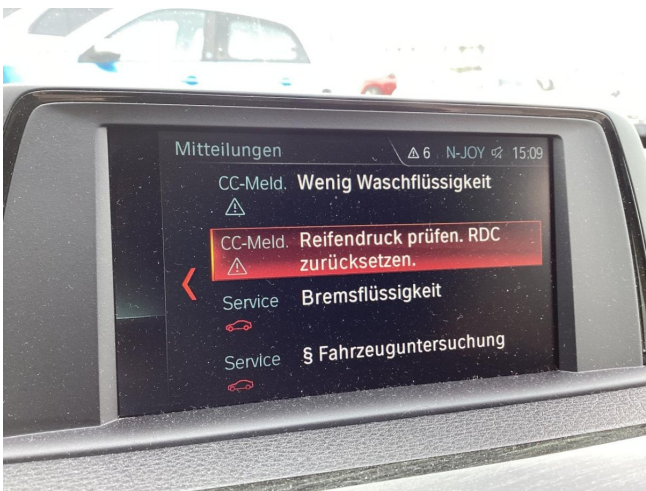
Reifendruckkontrolle warnt prf. Folgekosten mgl.

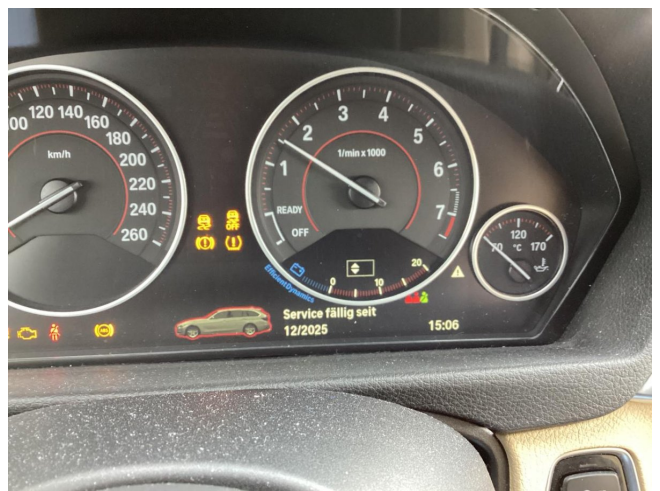
Inspektion - Große Inspektion fällig - durchführen

Technischer Zustand	
Inspektion - Große Inspektion fällig - durchführen	800,00 €
Inspektion - Haupt- und Abgasuntersuchung - ern.	140,00 €
Komplettradsatz (Sommer-Radsatz) - SR.Satz - lag nicht vor - prüfen (fehlt)	0,00 €
Zwischensumme	940,00 €
