W1N1671541A625143

| Manufacturer | Mercedes-Benz | Next maintenance in | 19,866 km |

## Zustandsbericht

Inspection date: 24 Jun 2026  
**Protocol number: 46131490**  
Delivery date: 24 Jun 2026

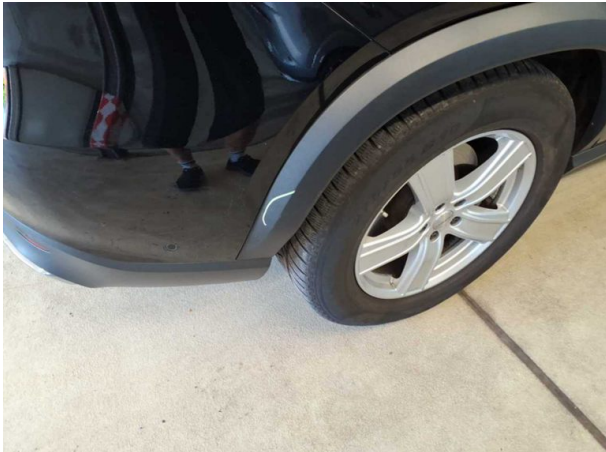
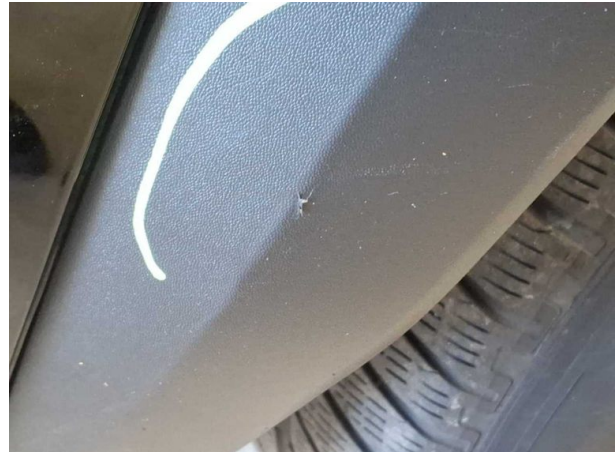
| No. | Component group | Description |
|---|---|---|
| 3 | Side panel - rear right side | Wheel well extension - Scratched - Loss in value |

**Damage #3:** Side panel - rear right side: Wheel well extension - Scratched - Loss in value

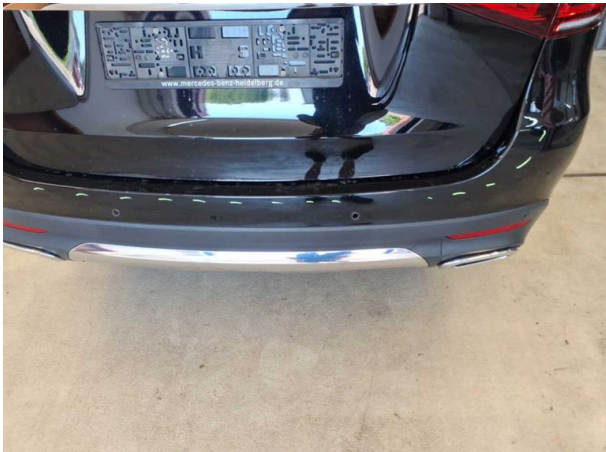
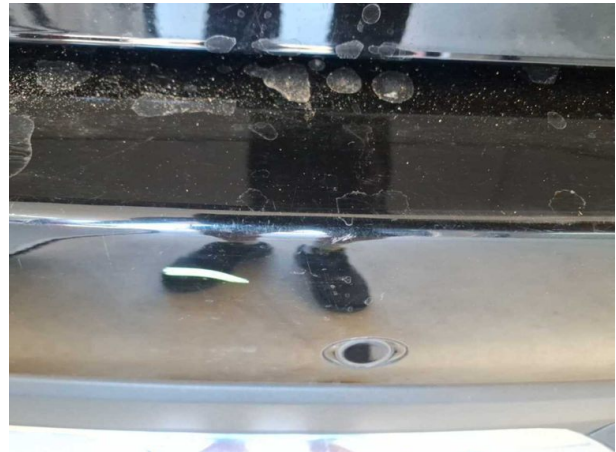
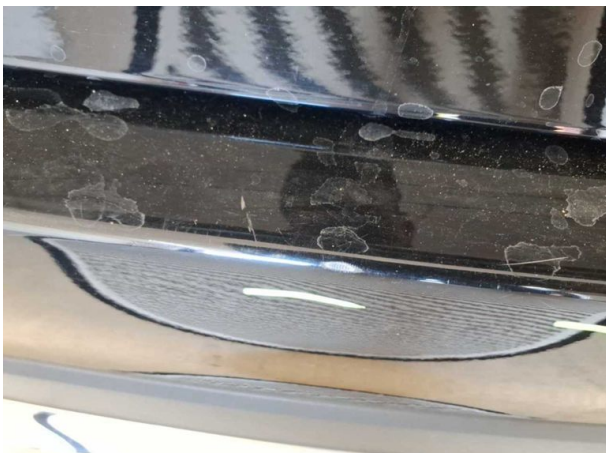
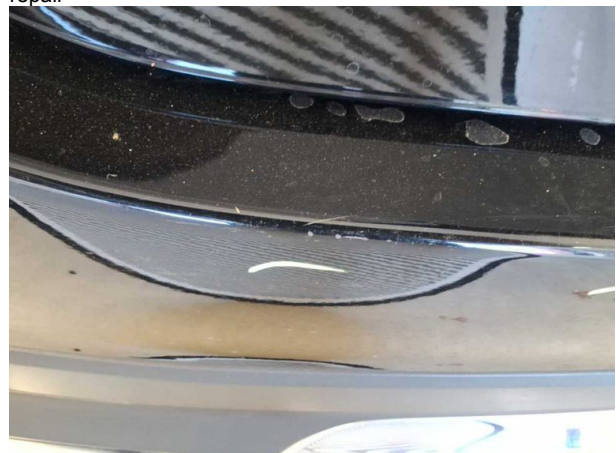
| No. | Component group | Description |
|---|---|---|
| 4 | Rear bumper | Rear bumper - Scratched - Smart repair |

**Damage #4:** Rear bumper: Rear bumper - Scratched - Smart repair

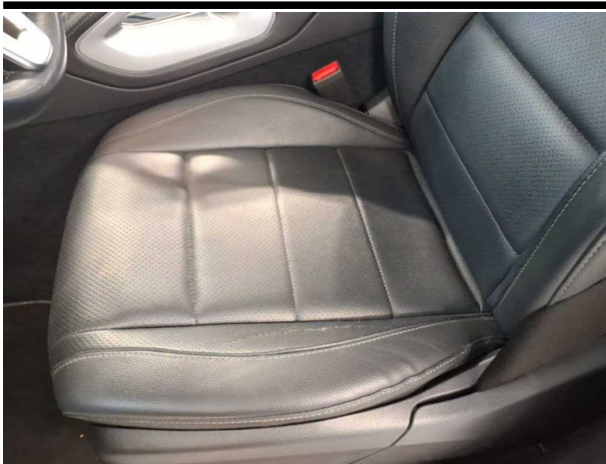
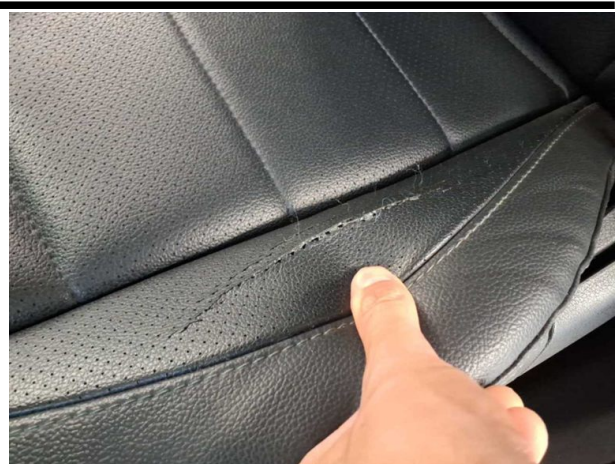
| No. | Component group | Description |
|---|---|---|
| 5 | Seat - front | Seat cover - left side - Damaged - Replace |

**Damage #5:** Seat - front: Seat cover - left side - Damaged - Replace

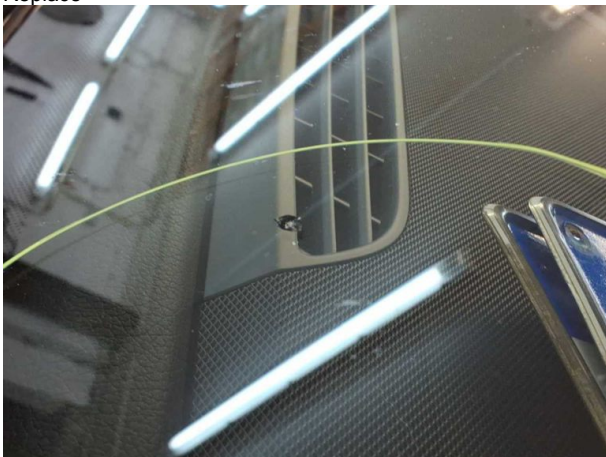
| No. | Component group | Description |
|---|---|---|
| 6 | Vehicle glazing | Windscreen - Stone chips - Replace |

**Damage #6:** Vehicle glazing: Windscreen - Stone chips - Replace

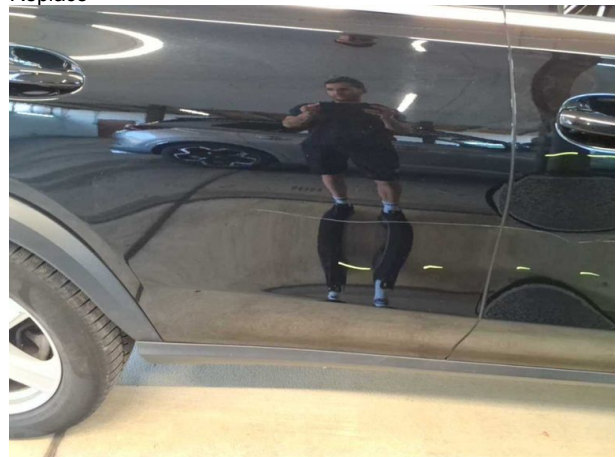
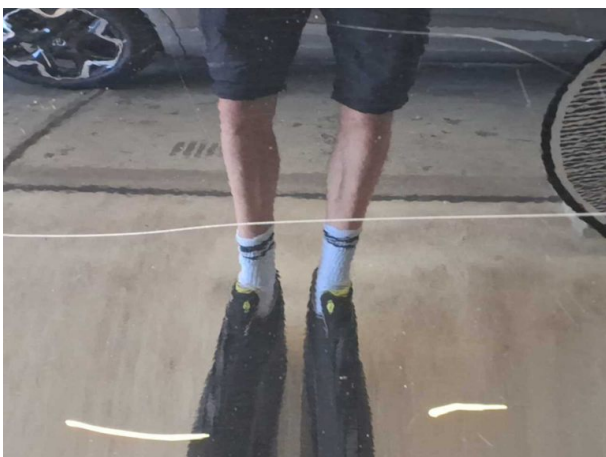
| No. | Component group | Description |
|---|---|---|
| 7 | Door - rear right side | Door - Scratched - Repair and paint |

**Damage #7:** Door - rear right side: Door - Scratched - Repair and paint

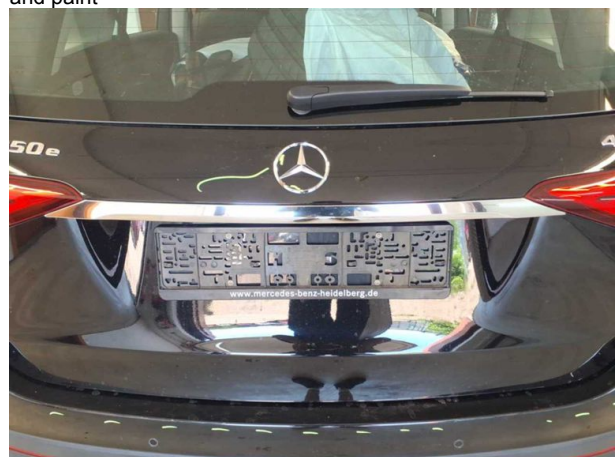
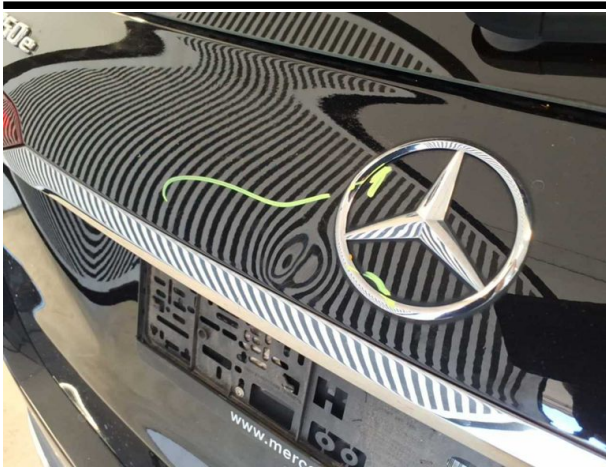
| No. | Component group | Description |
|---|---|---|
| 8 | Boot lid / rear door | Boot lid - Dent / paintcoat damage - Repair and paint |

**Damage #8:** Boot lid / rear door: Boot lid - Dent / paintcoat damage - Repair and paint

**Damage #8:** Boot lid / rear door: Boot lid - Dent / paintcoat damage  
- Repair and paint

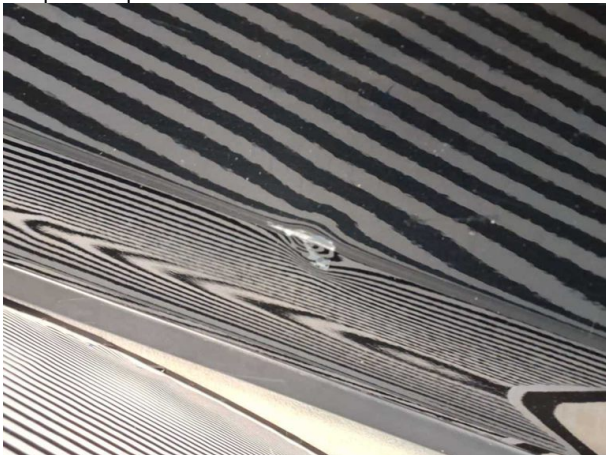
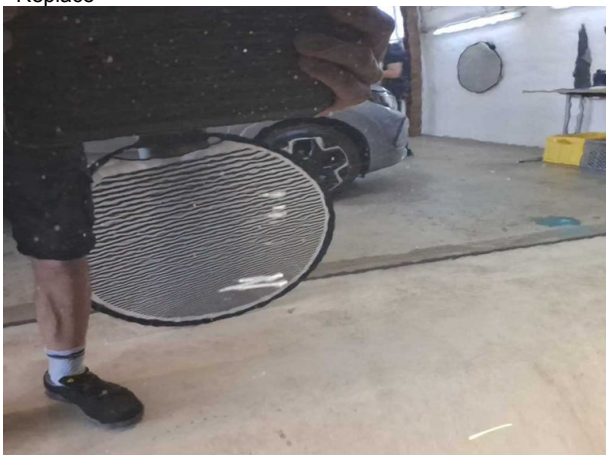
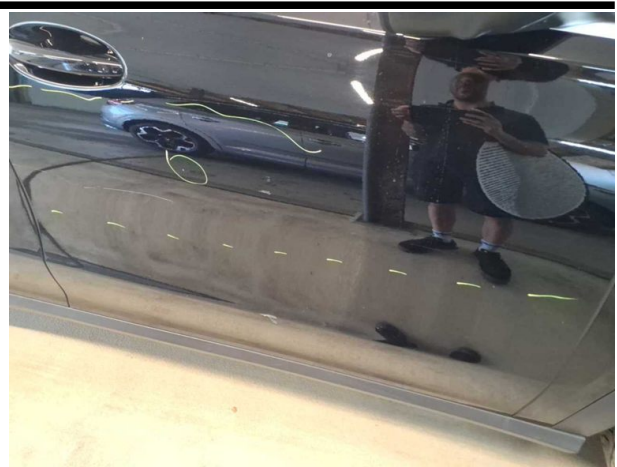
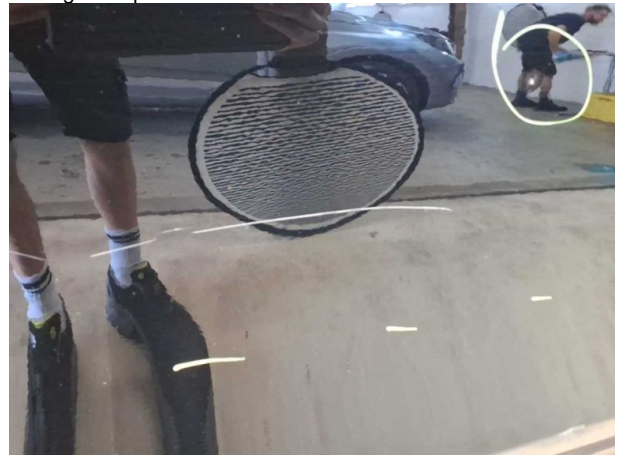
| No. | Component group | Description |
|---|---|---|
| 9 | Door - front right side | Door - Dent / paintcoat damage - Replace |

**Damage #9:** Door - front right side: Door - Dent / paintcoat damage  
- Replace

**Damage #9:** Door - front right side: Door - Dent / paintcoat damage - Replace

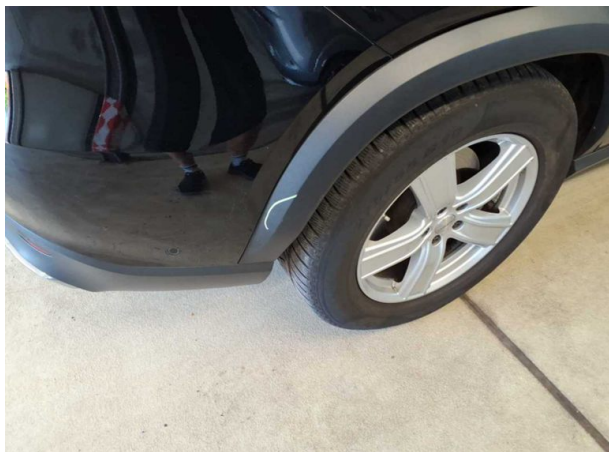
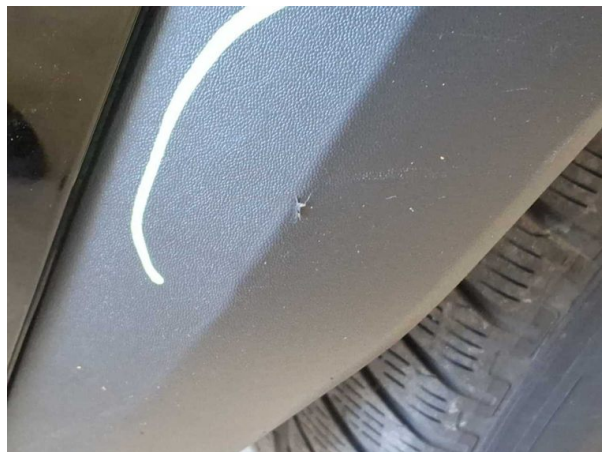
| Nr. | Bauteilgruppe | Beschreibung |
|---|---|---|
| 3 | Seitenwand rechts | Radhausverbreiterung - verkratzt / verschürft - Wertminderung |

**Beschädigung #3:** Seitenwand rechts: Radhausverbreiterung - verkratzt / verschürft - Wertminderung

**Beschädigung #3:** Seitenwand rechts: Radhausverbreiterun... verkratzt / verschürft - Wertminderung

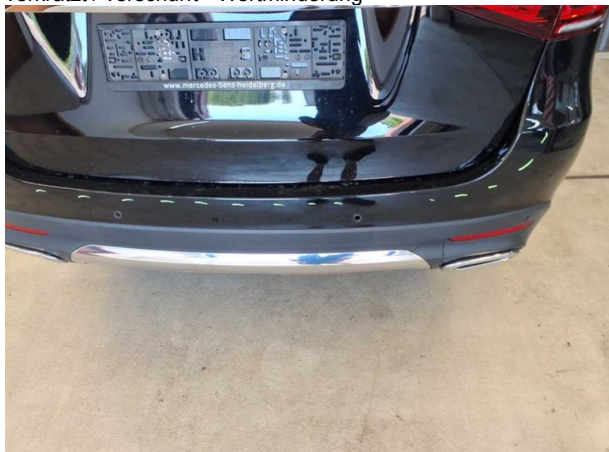
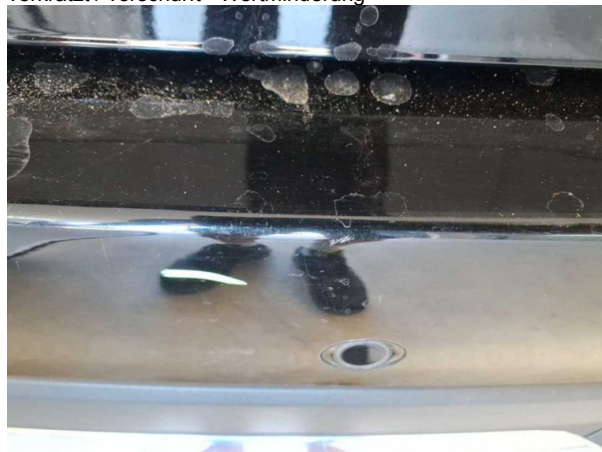
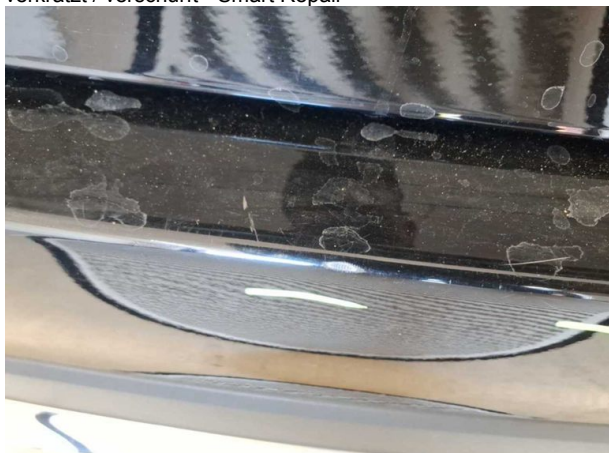
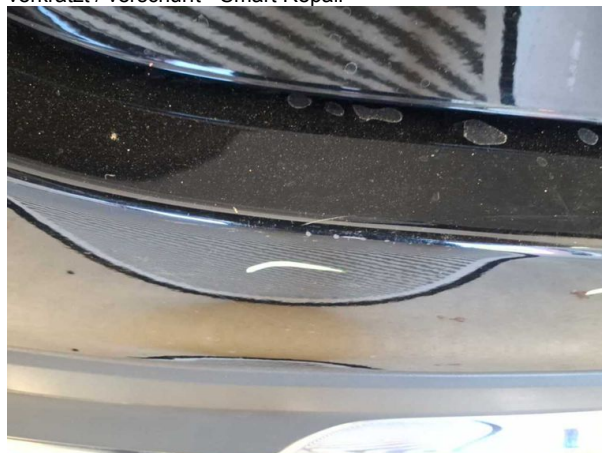
| Nr. | Bauteilgruppe | Beschreibung |
|---|---|---|
| 4 | Stoßfänger hinten | Stoßfänger hinten - verkratzt / verschürft - Smart Repair |

**Beschädigung #4:** Stossfänger hinten: Stossfänger hinten - verkratzt / verschürft - Smart Repair

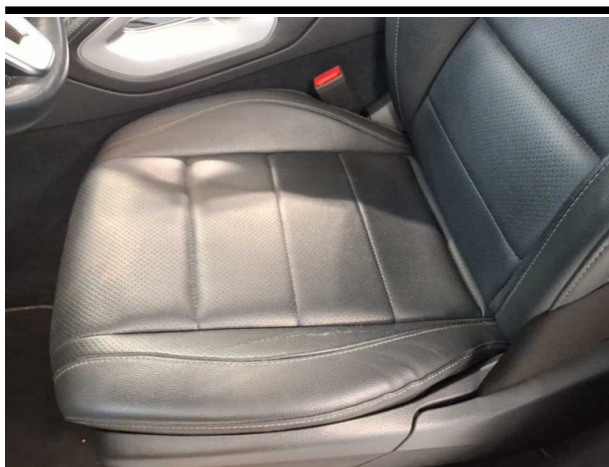
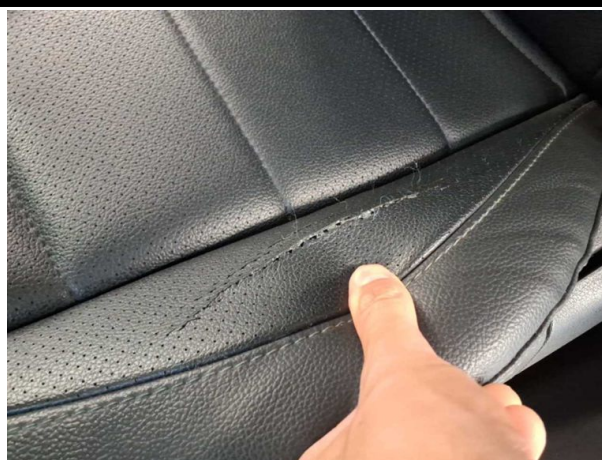
| Nr. | Bauteilgruppe | Beschreibung |
|---|---|---|
| 5 | Sitz vorn | Sitzbezug links - beschädigt - erneuern |

**Beschädigung #5:** Sitz vorn: Sitzbezug links - beschädigt - erneuern

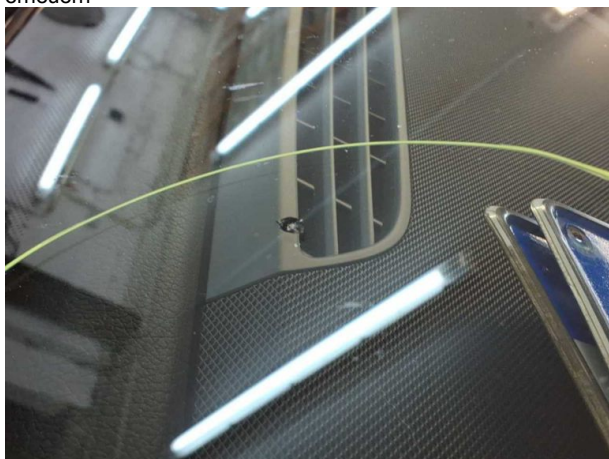
| Nr. | Bauteilgruppe | Beschreibung |
|---|---|---|
| 6 | Verglasung | Frontscheibe - Steinschlag - erneuern |

**Beschädigung #6:** Verglasung: Frontscheibe - Steinschlag - erneuern

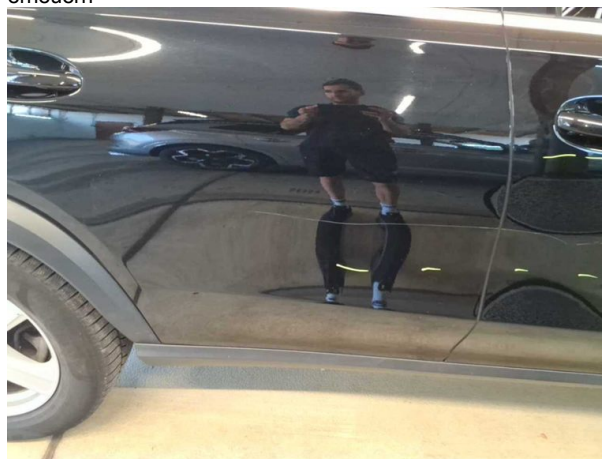
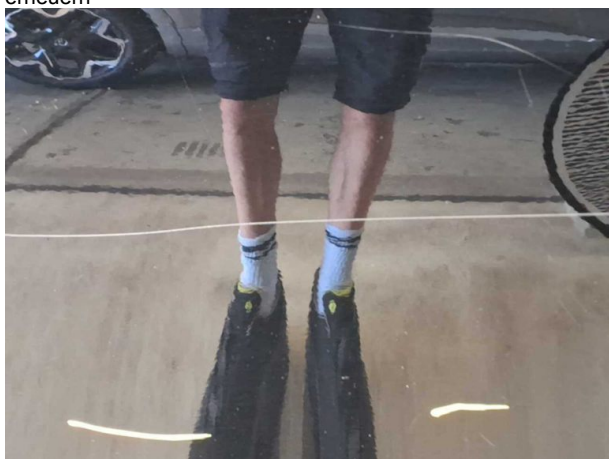
| Nr. | Bauteilgruppe | Beschreibung |
|---|---|---|
| 7 | Tür hinten rechts | Tür - verkratzt / verschürft - instandsetzen und lackieren |

**Beschädigung #7:** Tür hinten rechts: Tür - verkratzt / versch... - instandsetzen und lackieren

**Beschädigung #7:** Tür hinten rechts: Tür - verkratzt / verschürft - instandsetzen und lackieren

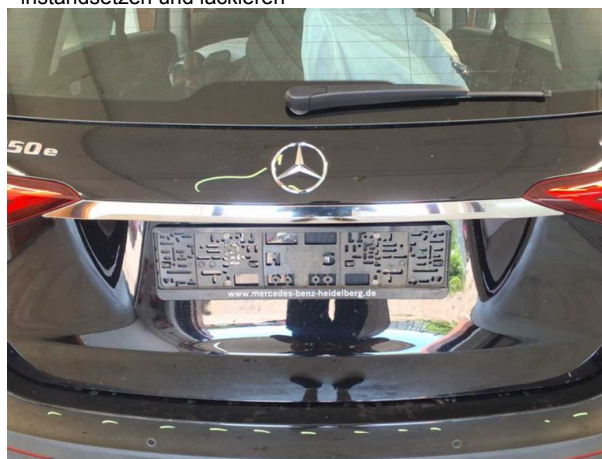
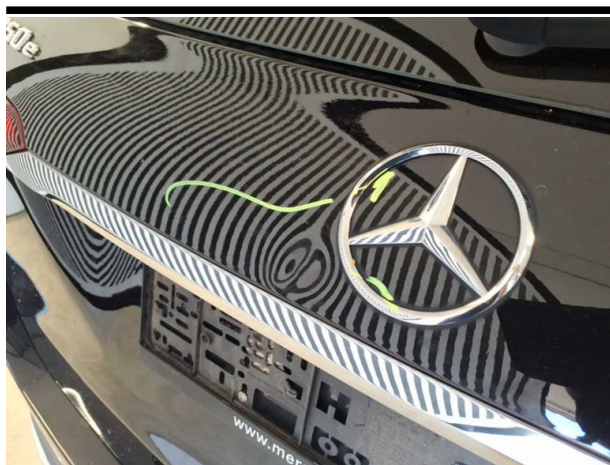
| Nr. | Bauteilgruppe | Beschreibung |
|---|---|---|
| 8 | Heckklappe/-tür | Heckklappe - Delle / Lackschaden - instandsetzen und lackieren |

**Beschädigung #8:** Heckklappe/-tür: Heckklappe - Delle / Lackschaden - instandsetzen und lackieren

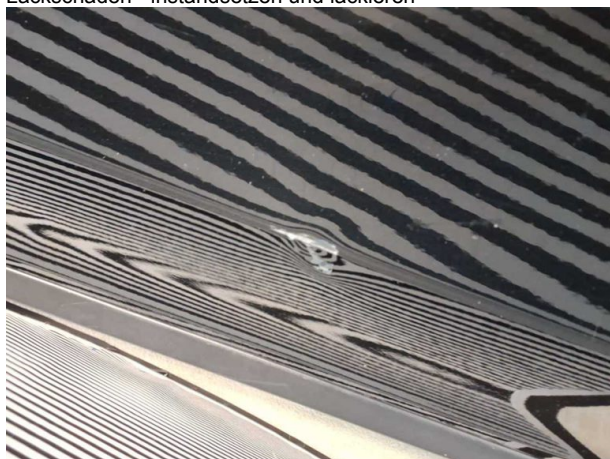
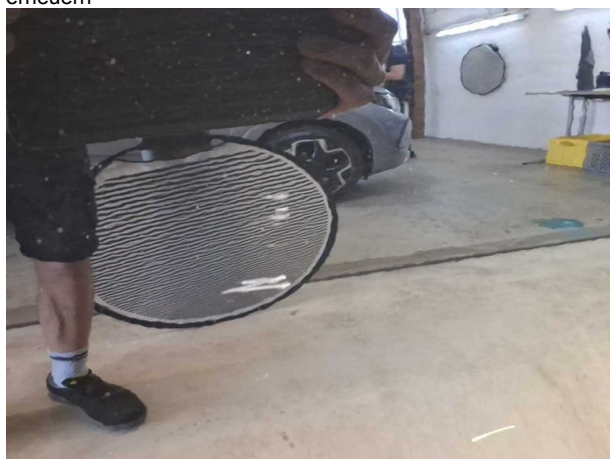
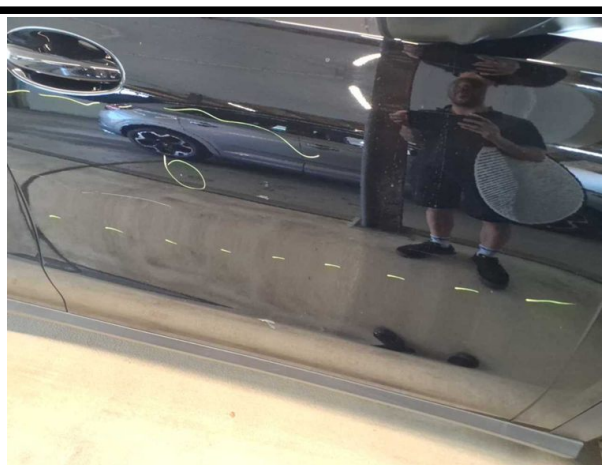
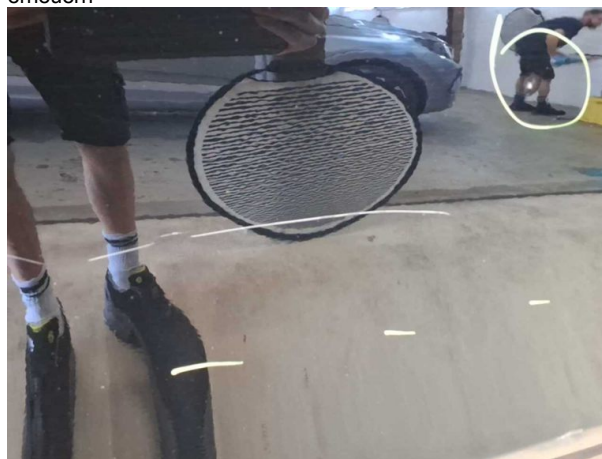
| Nr. | Bauteilgruppe | Beschreibung |
|---|---|---|
| 9 | Tür vorn rechts | Tür - Delle / Lackschaden - erneuern |

**Beschädigung #9:** Tür vorn rechts: Tür - Delle / Lackschaden - erneuern

**Beschädigung #9:** Tür vorn rechts: Tür - Delle / Lackschade... erneuern
