**VXKUPHNK1R4192828**

## Zustandsbericht

Besichtigungsdatum: 29.06.2026  
**Protokollnummer: 46259536**  
Erstellt durch: Markus Böttcher  
Besichtigt durch: Marvin Rinke

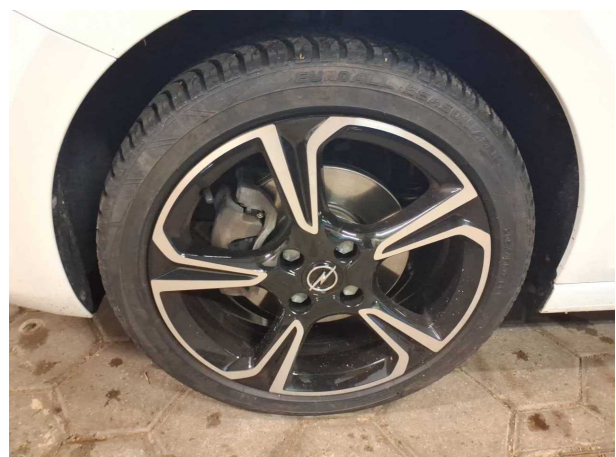
**Abbildung 6:** Montierte Bereifung

| Achse | Reifengröße | Hersteller | Reifentyp | Profiltiefe | Verktgl. | Zul. |
|---|---|---|---|---|---|---|
| 1 | 205/45 R17 88V | Falken | Ganzjahresreifen | 7mm - 7mm | i.O. | i.O. |
| 2 | 205/45 R17 88V | Falken | Ganzjahresreifen | 7mm - 7mm | i.O. | i.O. |

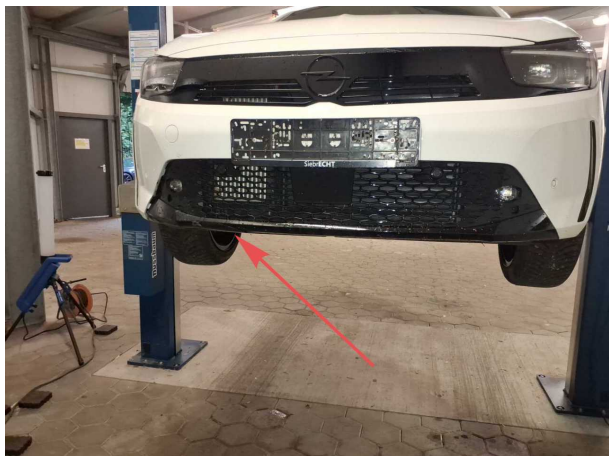
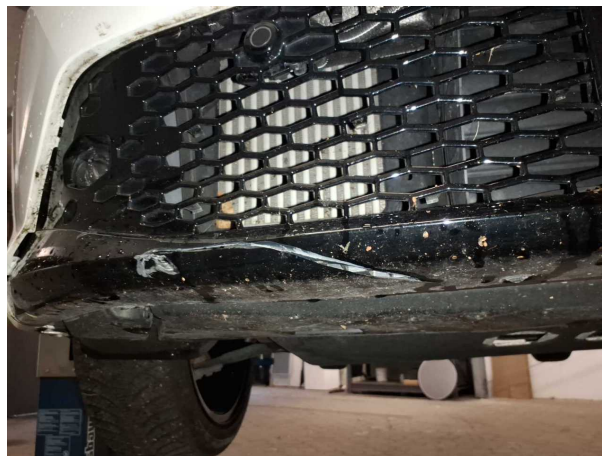
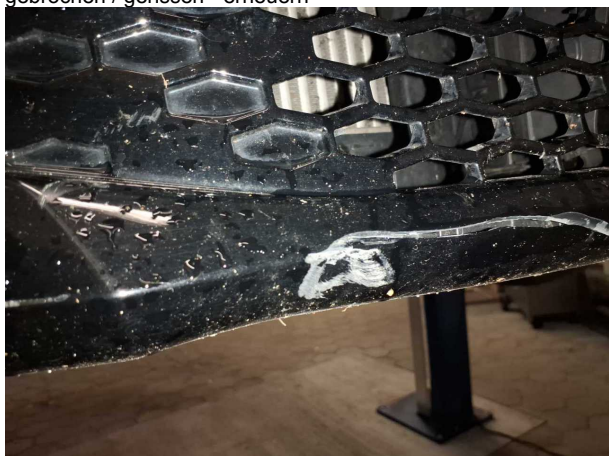
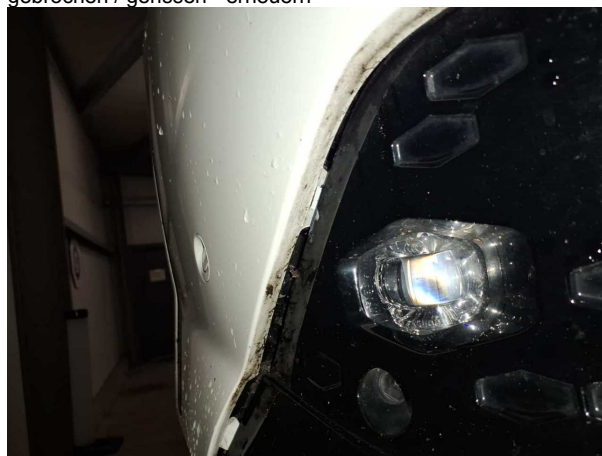
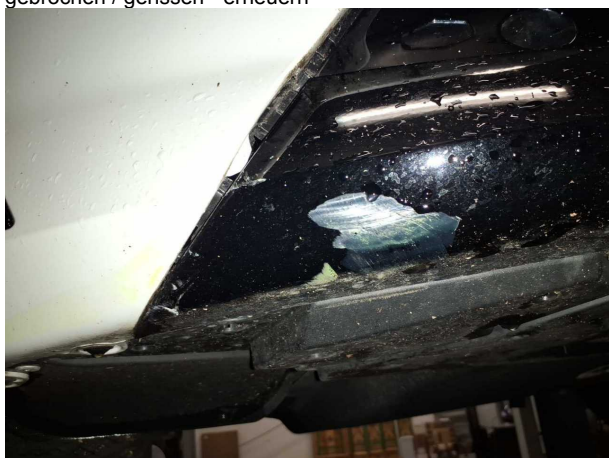
| Nr. | Bauteilgruppe | Beschreibung |
|---|---|---|
| 1 | Stoßfänger vorn | Stoßfänger vorn - gebrochen / gerissen - erneuern |

**Beschädigung #1:** Stossfänger vorn: Stossfänger vorn - gebrochen / gerissen - erneuern

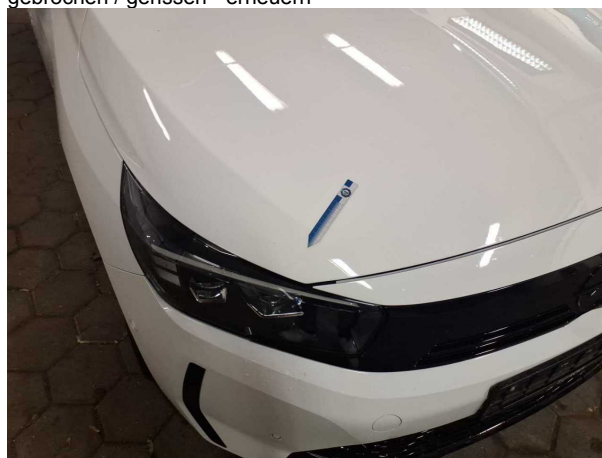
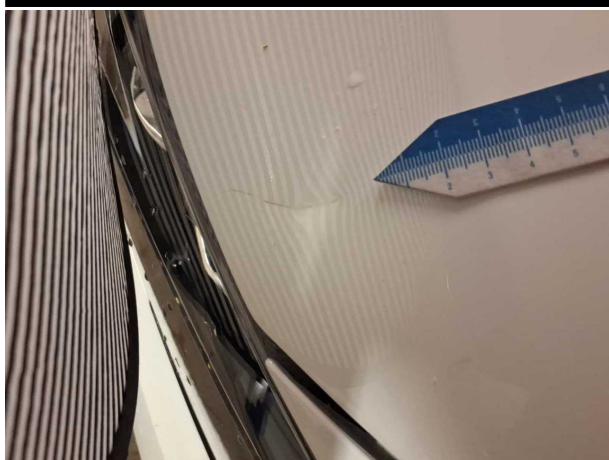
| Nr. | Bauteilgruppe | Beschreibung |
|---|---|---|
| 2 | Motorhaube | Motorhaube - Delle(n) - instandsetzen und lackieren |

**Beschädigung #2:** Motorhaube: Motorhaube - Delle(n) - instandsetzen und lackieren

**Beschädigung #2:** Motorhaube: Motorhaube - Delle(n) -  
instandsetzen und lackieren
