## Vehicle details

| Type / Model | FORMENTOR VZ E-HYBRID | Main inspection (Report on hand) | 03/2027 |

## Zustandsbericht

Inspection date: 19 Jun 2026  
**Protocol number: 46055339**  
Delivery date: 19 Jun 2026

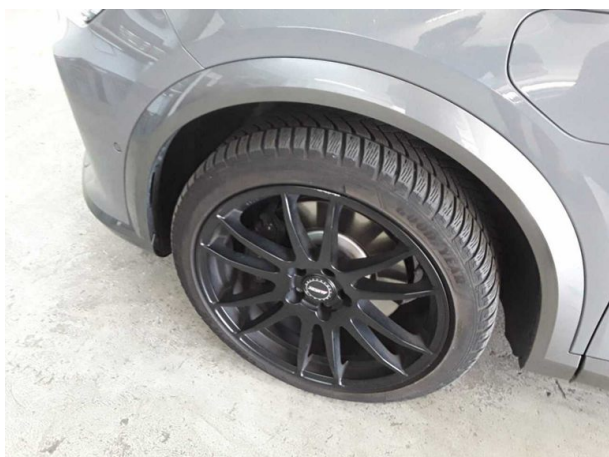
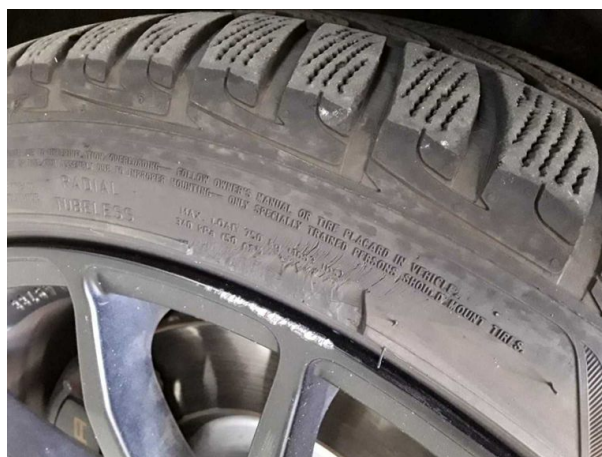
| No. | Component group | Description |
|---|---|---|
| 1 | Wheel / tyres | Tyre - front left side - Damaged - No deduction |

**Damage #1:** Wheel / tyres: Tyre - front left side - Damaged - No deduction

**Damage #1:** Wheel / tyres: Tyre - front left side - Damaged - ... deduction

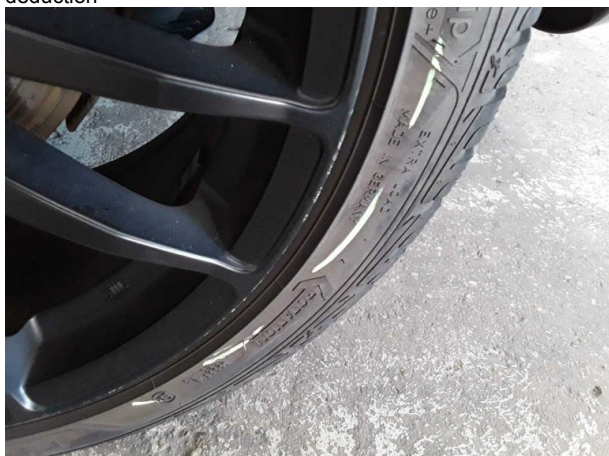
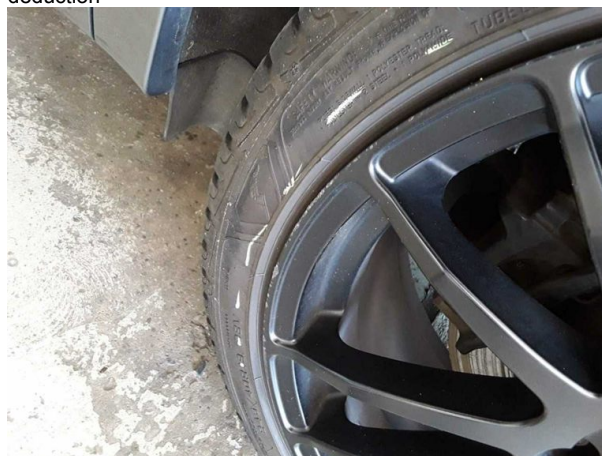
| No. | Component group | Description |
|---|---|---|
| 2 | Wheel / tyres | Alloy rim - rear left side - Scratched - No deduction |

**Damage #2:** Wheel / tyres: Alloy rim - rear left side - Scratched - ... deduction

**Damage #2:** Wheel / tyres: Alloy rim - rear left side - Scratched - No deduction

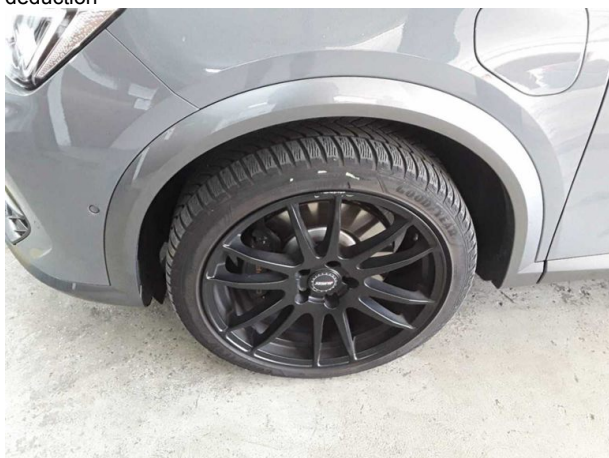
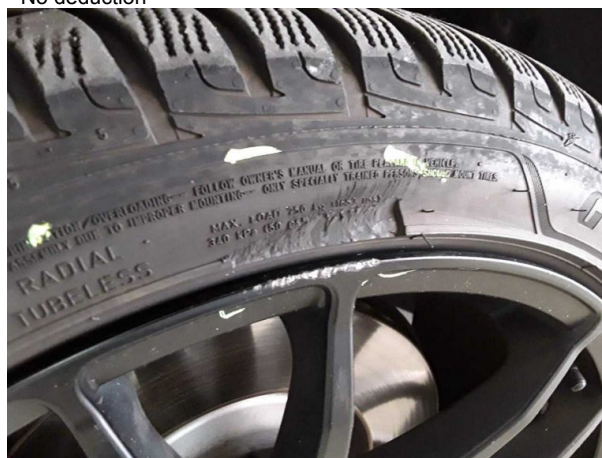
| No. | Component group | Description |
|---|---|---|
| 3 | Wheel / tyres | Alloy rim - front left side - Scratched - No deduction |

**Damage #3:** Wheel / tyres: Alloy rim - front left side - Scratched - No deduction

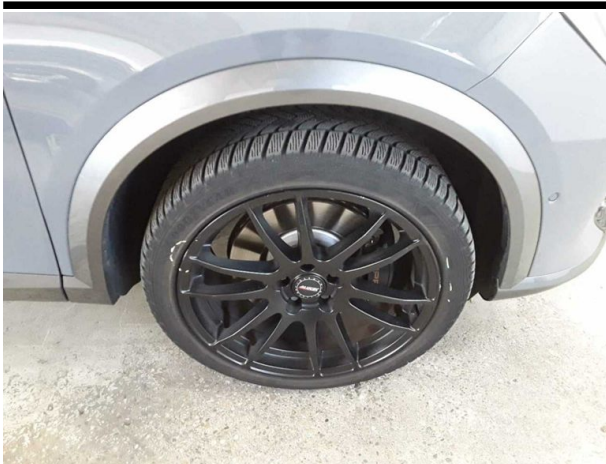
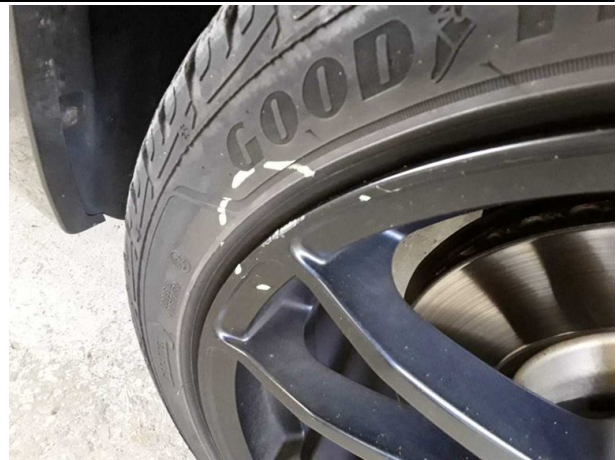
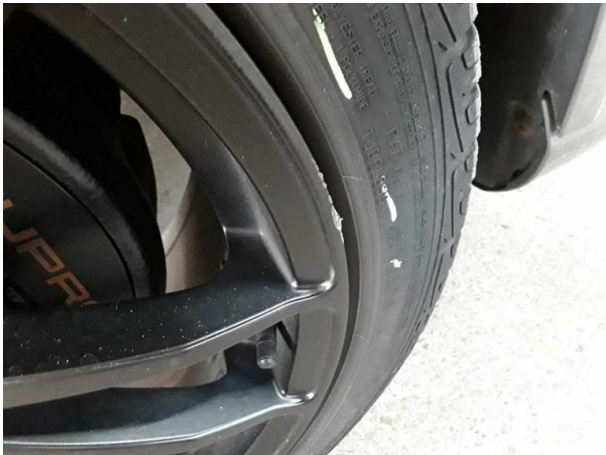
| No. | Component group | Description |
|---|---|---|
| 4 | Wheel / tyres | Alloy rim - front right side - Scratched - No deduction |

**Damage #4:** Wheel / tyres: Alloy rim - front right side - Scratched - No deduction

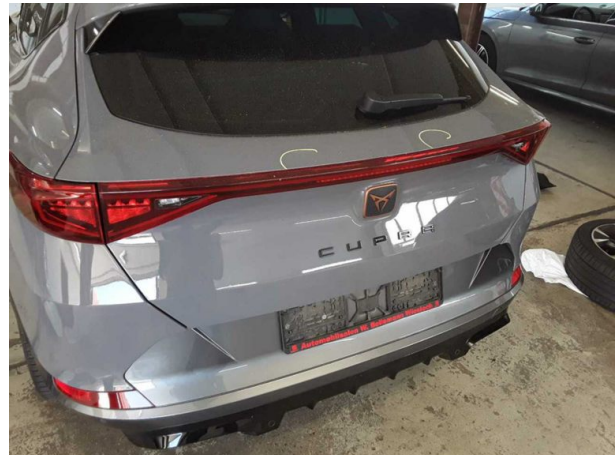
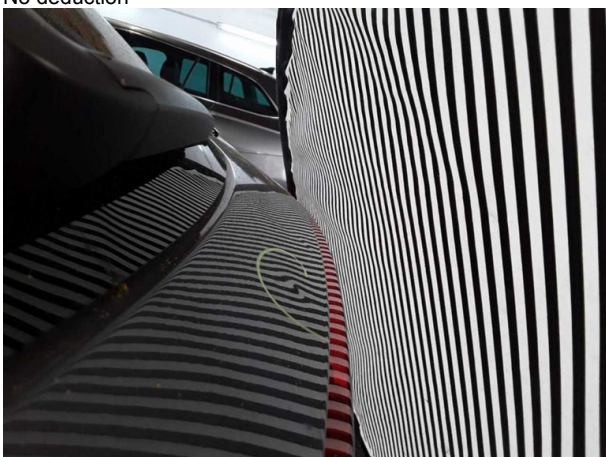
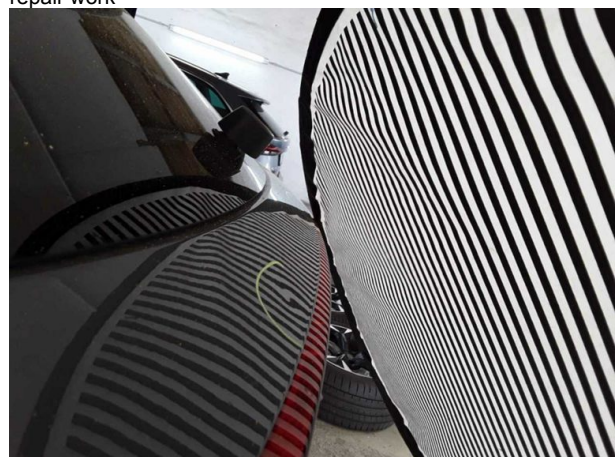
**Damage #6:** Boot lid / rear door: Boot lid - dent(s) - Smooth repair work

| No. | Component group | Description |
|---|---|---|
| 6 | Boot lid / rear door | Boot lid - dent(s) - Smooth repair work |

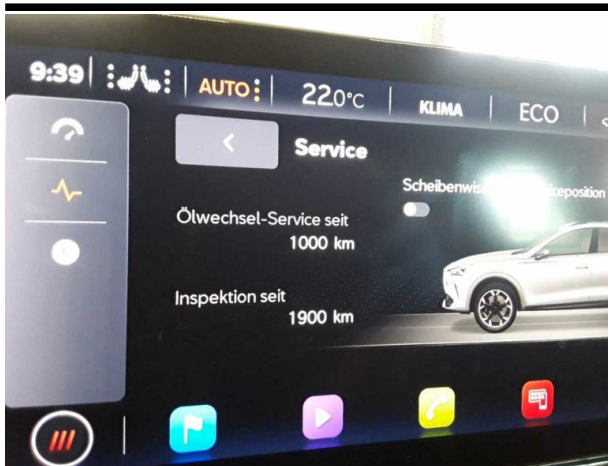
**Damage #7:** Misc.: Inspection / maintenance - Due - Replace

| No. | Component group | Description |
|---|---|---|
| 7 | Misc. | Inspection / maintenance - Due - Replace |

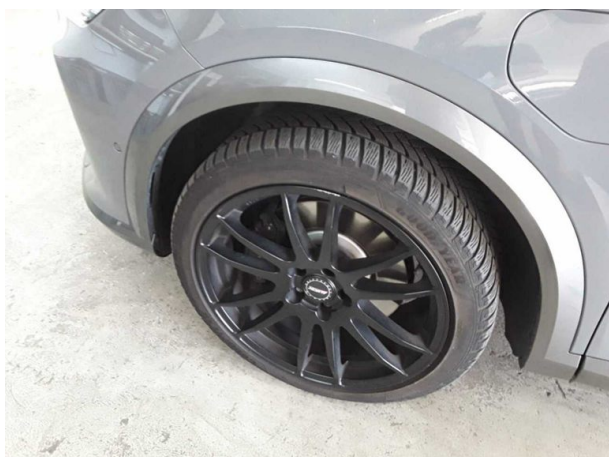
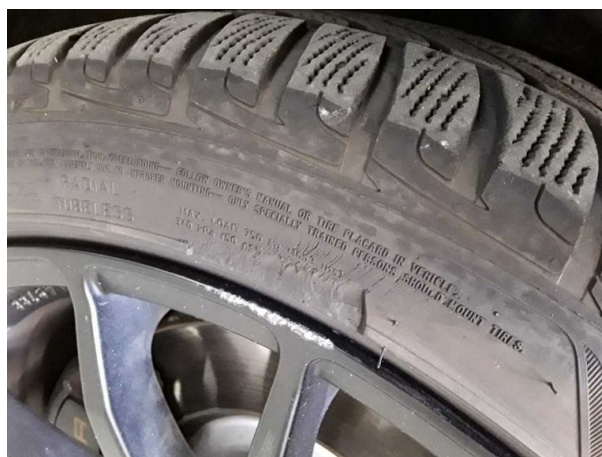
| Nr. | Bauteilgruppe | Beschreibung |
|---|---|---|
| 1 | Rad/Reifen | Reifen vorn links - beschädigt - kein Abzug |

**Beschädigung #1:** Rad/Reifen: Reifen vorn links - beschädigt - kein Abzug

**Beschädigung #1:** Rad/Reifen: Reifen vorn links - beschädigt... kein Abzug

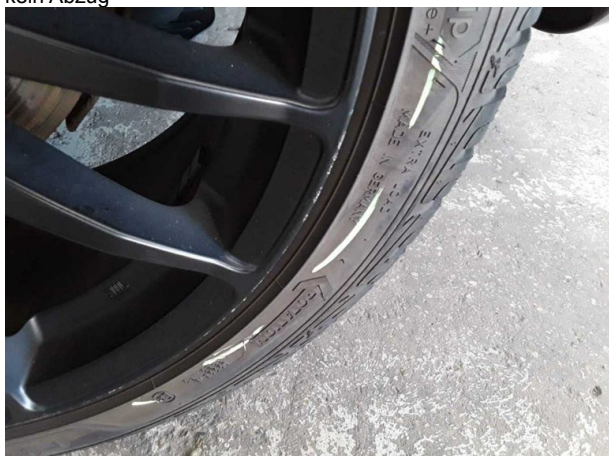
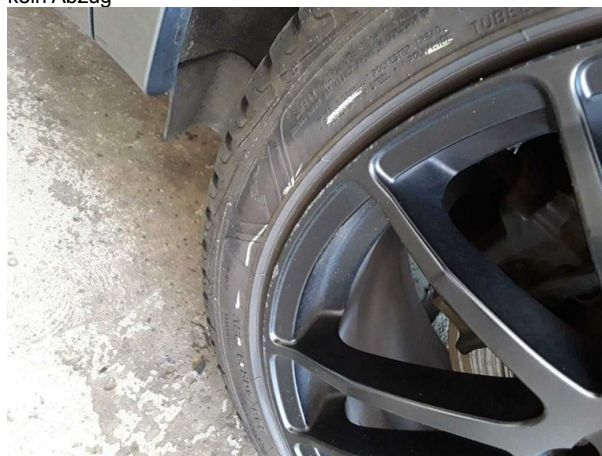
| Nr. | Bauteilgruppe | Beschreibung |
|---|---|---|
| 2 | Rad/Reifen | Leichtmetallfelge hinten links - verkratzt / verschürft - kein Abzug |

**Beschädigung #2:** Rad/Reifen: Leichtmetallfelge hinten links - verkratzt / verschürft - kein Abzug

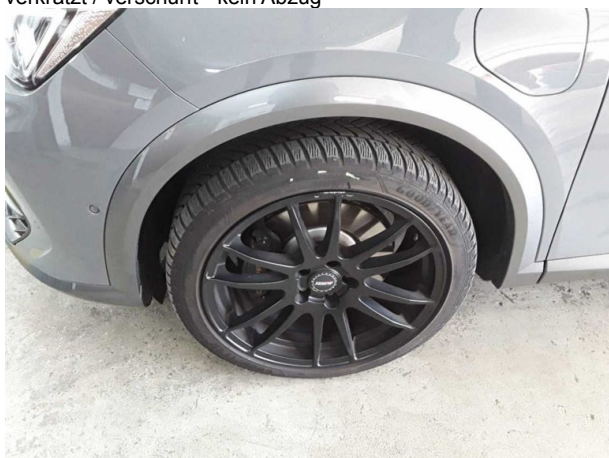
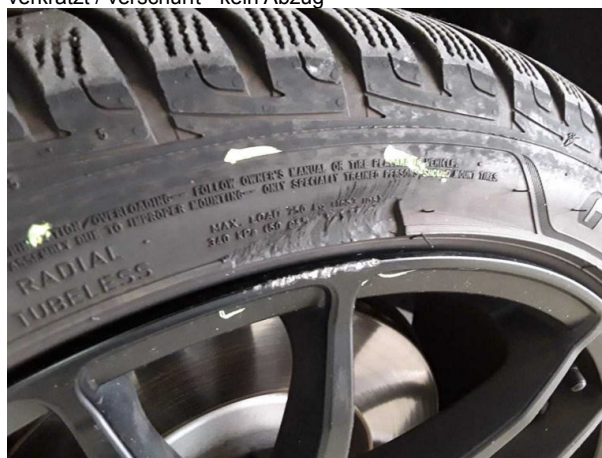
| Nr. | Bauteilgruppe | Beschreibung |
|---|---|---|
| 3 | Rad/Reifen | Leichtmetallfelge vorn links - verkratzt / verschürft - kein Abzug |

**Beschädigung #3:** Rad/Reifen: Leichtmetallfelge vorn links - verkratzt / verschürft - kein Abzug

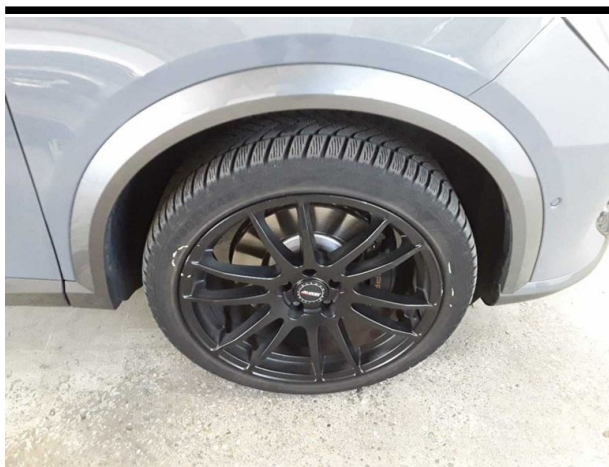
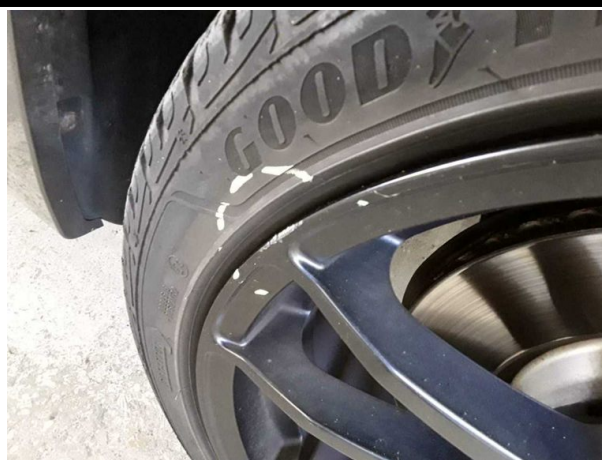
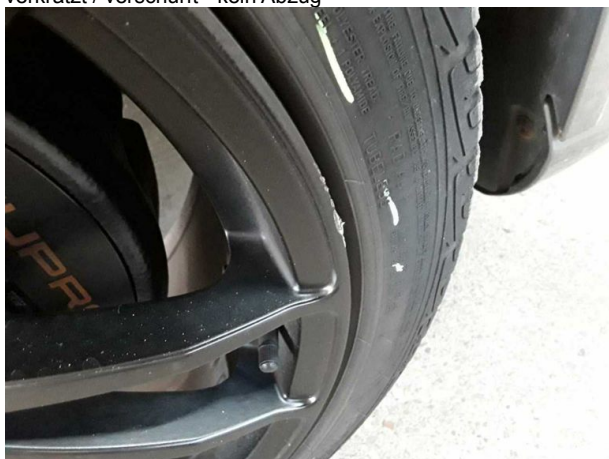
| Nr. | Bauteilgruppe | Beschreibung |
|---|---|---|
| 4 | Rad/Reifen | Leichtmetallfelge vorn rechts - verkratzt / verschürft - kein Abzug |

**Beschädigung #4:** Rad/Reifen: Leichtmetallfelge vorn rechts - verkratzt / verschürft - kein Abzug

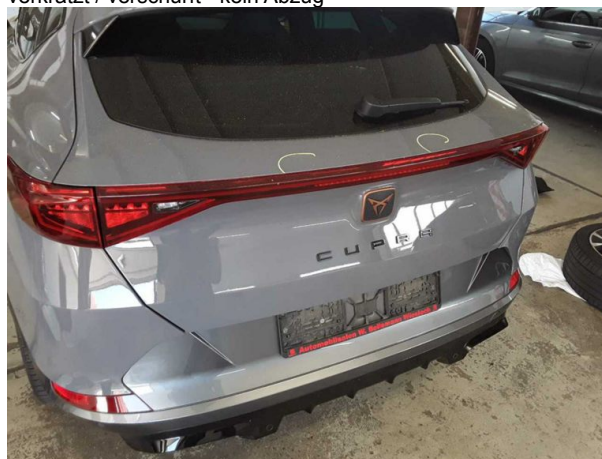
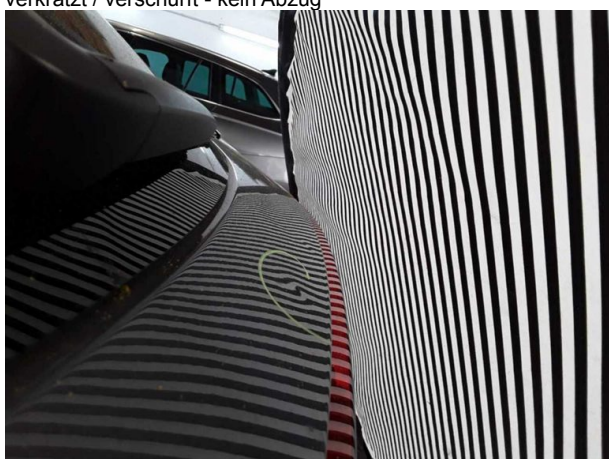
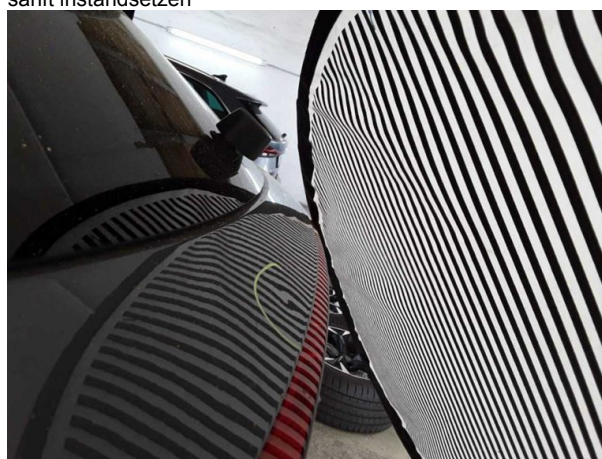
**Beschädigung #6:** Heckklappe/-tür: Heckklappe - Delle(n) - sanft instandsetzen

| Nr. | Bauteilgruppe | Beschreibung |
|---|---|---|
| 6 | Heckklappe/-tür | Heckklappe - Delle(n) - sanft instandsetzen |

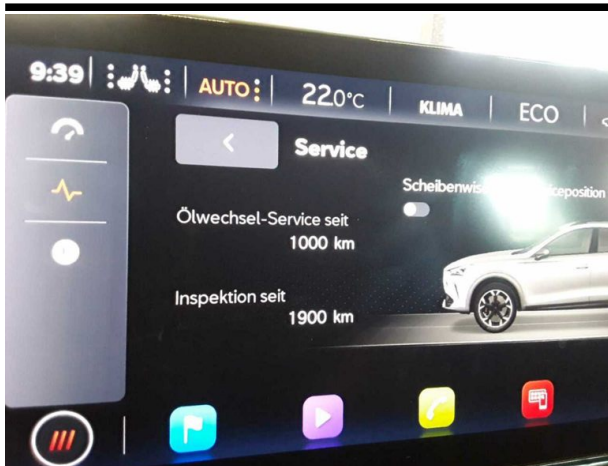
**Beschädigung #7:** Sonstiges: Inspektion/Wartung - fällig - erneuern

| Nr. | Bauteilgruppe | Beschreibung |
|---|---|---|
| 7 | Sonstiges | Inspektion/Wartung - fällig - erneuern |
