**TMBEP6PJ4P4128277**

## Angaben zum Fahrzeug

## Zustandsbericht

Besichtigungsdatum: 23.06.2026  
**Protokollnummer: 46186077**  
Erstellt durch: Markus Böttcher  
Besichtigt durch: Baumgartner

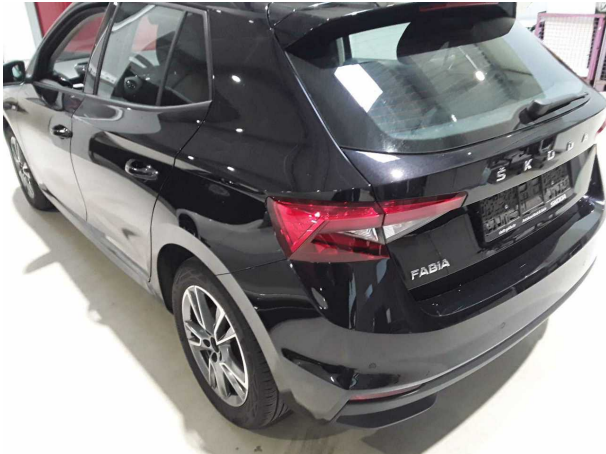
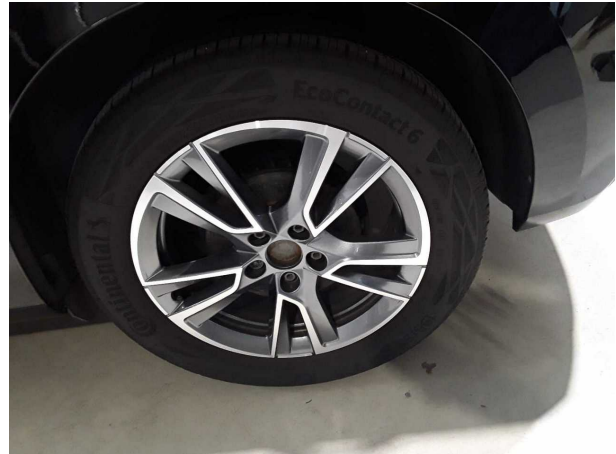
**Beschädigung #1:** Hinterachse: Radnabe links  
(Radnabenabdeckung) - fehlt - erneuern

| Nr. | Bauteilgruppe | Beschreibung |
|---|---|---|
| 1 | Hinterachse | Radnabe links (Radnabenabdeckung) - fehlt - erneuern |

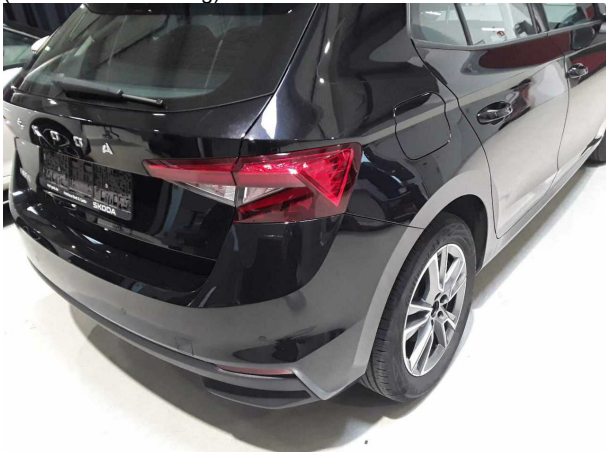
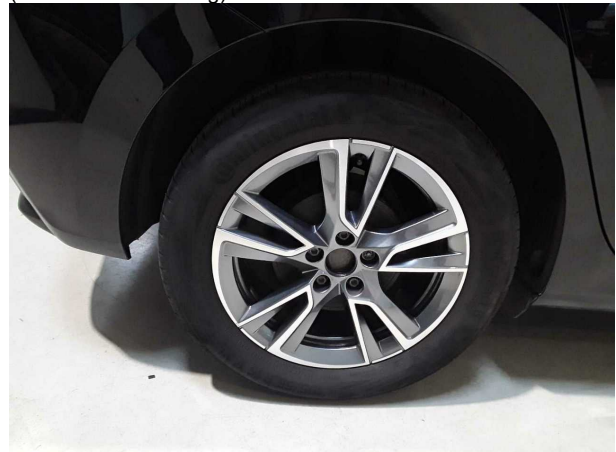
**Beschädigung #2:** Hinterachse: Radnabe rechts  
(Radnabenabdeckung) - fehlt - erneuern

| Nr. | Bauteilgruppe | Beschreibung |
|---|---|---|
| 2 | Hinterachse | Radnabe rechts (Radnabenabdeckung) - fehlt - erneuern |

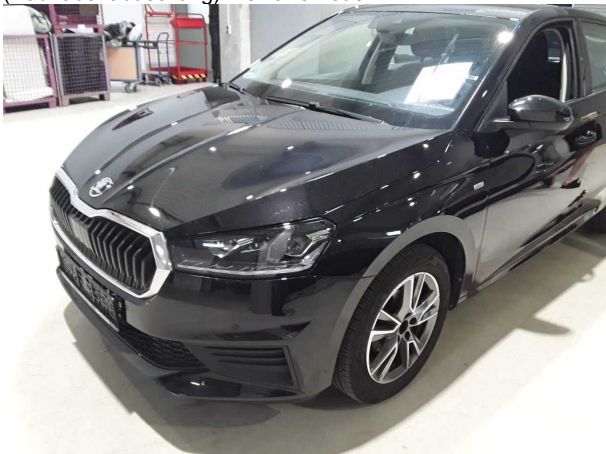
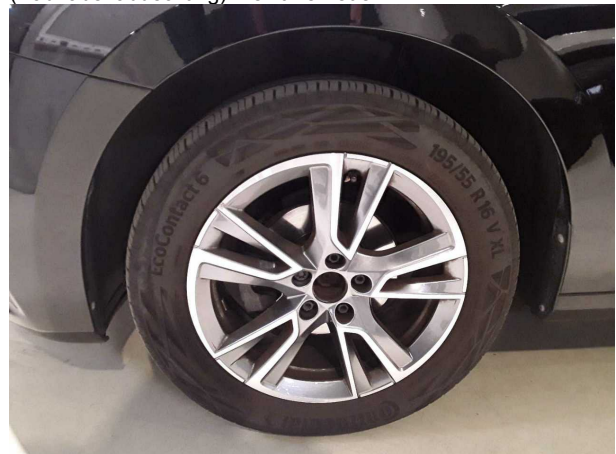
**Beschädigung #3:** Vorderachse: Radnabe links  
(Radnabenabdeckung) - fehlt - erneuern

| Nr. | Bauteilgruppe | Beschreibung |
|---|---|---|
| 3 | Vorderachse | Radnabe links (Radnabenabdeckung) - fehlt - erneuern |

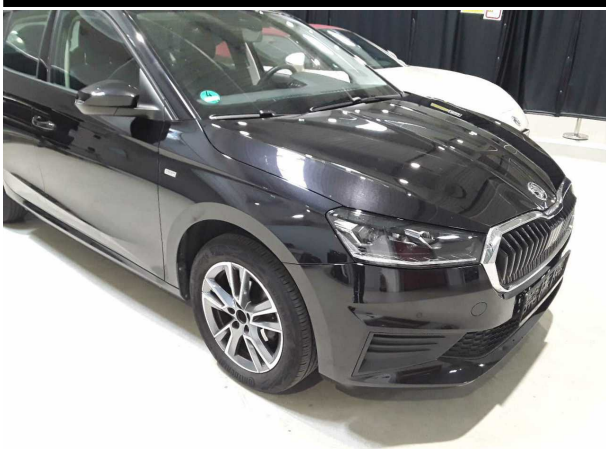
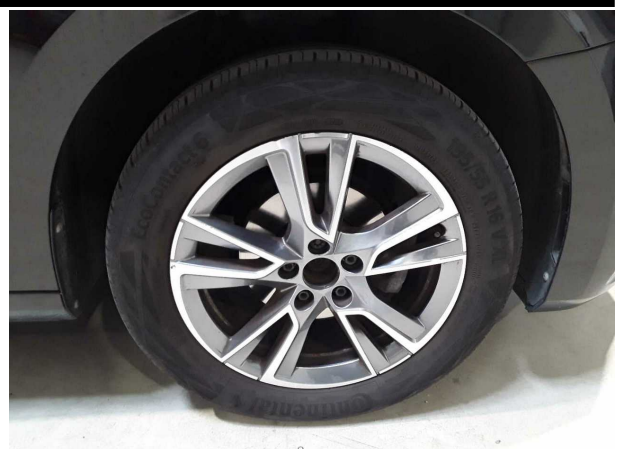
**Beschädigung #4:** Vorderachse: Radnabe rechts (Radnabenabdeckung) - fehlt - erneuern

| Nr. | Bauteilgruppe | Beschreibung |
|---|---|---|
| 4 | Vorderachse | Radnabe rechts (Radnabenabdeckung) - fehlt - erneuern |

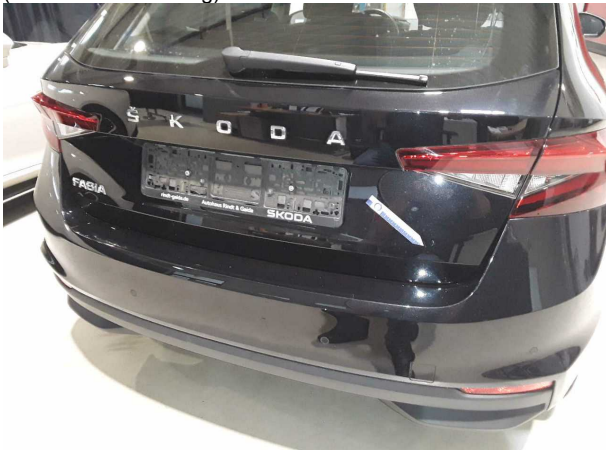
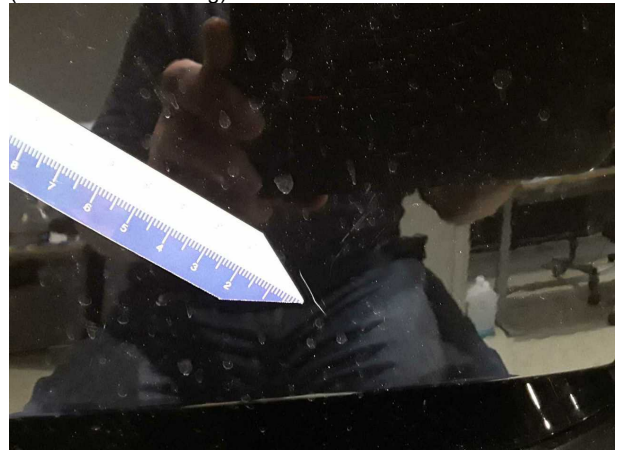
**Beschädigung #5:** Heckklappe/-tür: Heckklappe - Kratzer - Smart Repair

| Nr. | Bauteilgruppe | Beschreibung |
|---|---|---|
| 5 | Heckklappe/-tür | Heckklappe - Kratzer - Smart Repair |

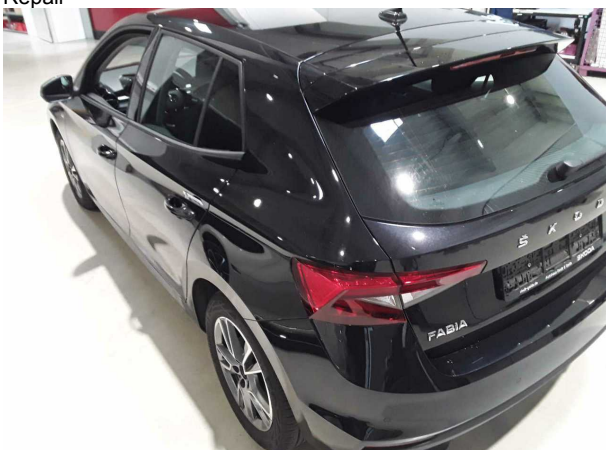
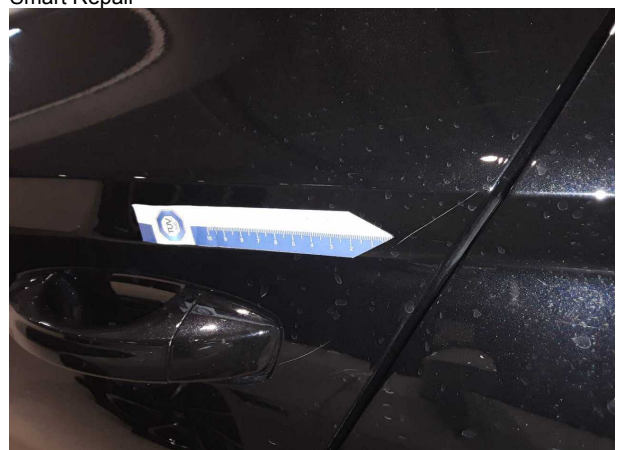
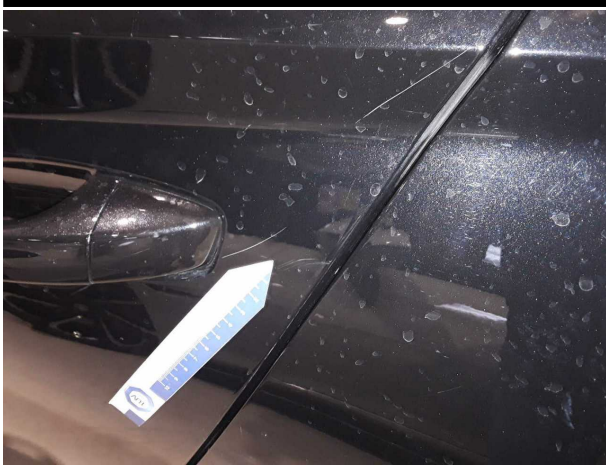
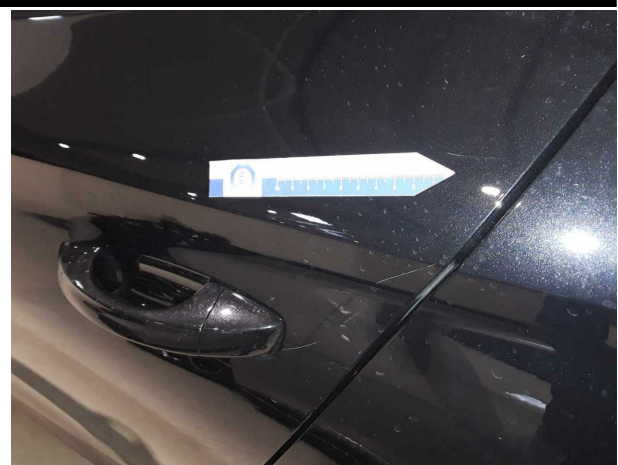
**Beschädigung #6:** Tür hinten links: Tür - Kratzer - Smart Repair

| Nr. | Bauteilgruppe | Beschreibung |
|---|---|---|
| 6 | Tür hinten links | Tür - Kratzer - Smart Repair |

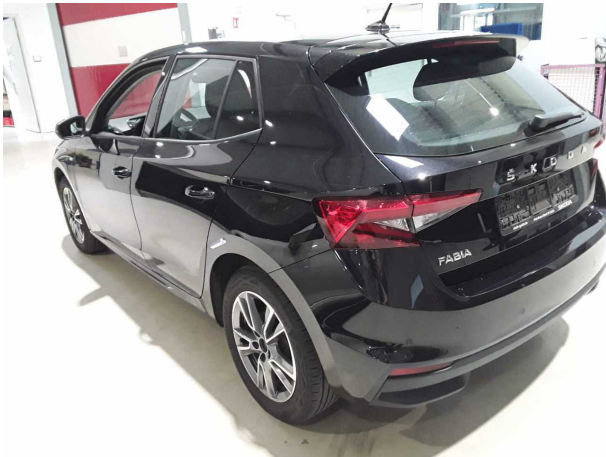
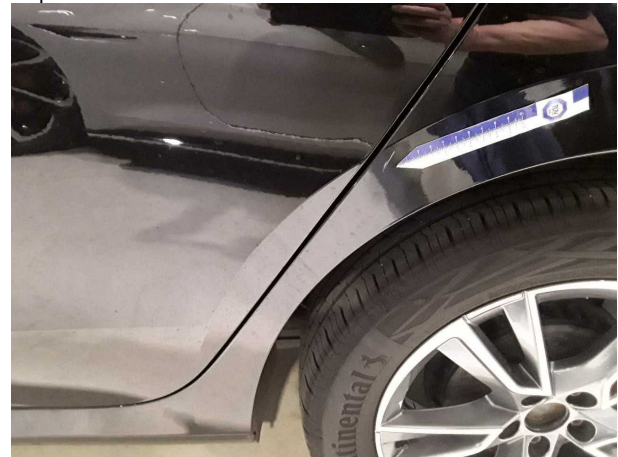
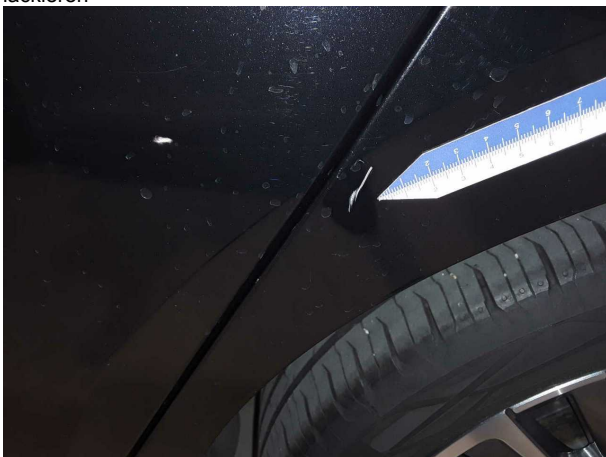
**Beschädigung #7:** Seitenwand links: Seitenwand - Kratzer - lackieren

| Nr. | Bauteilgruppe | Beschreibung |
|---|---|---|
| 7 | Seitenwand links | Seitenwand - Kratzer - lackieren |

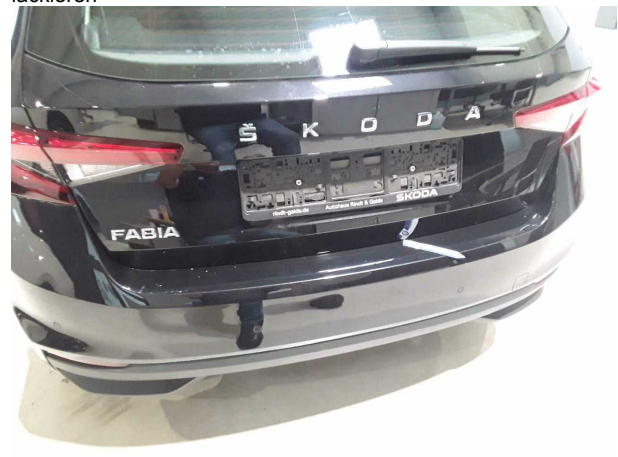
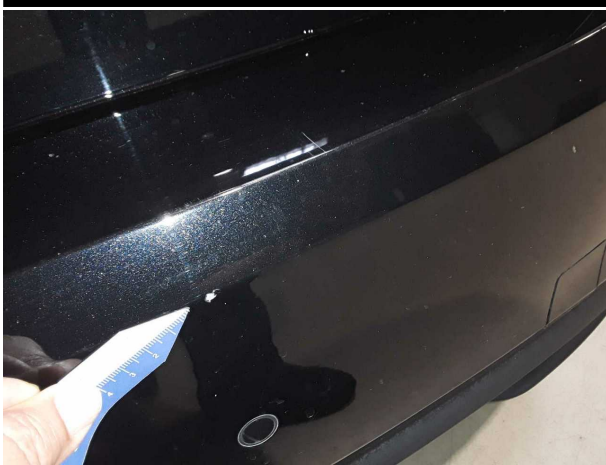
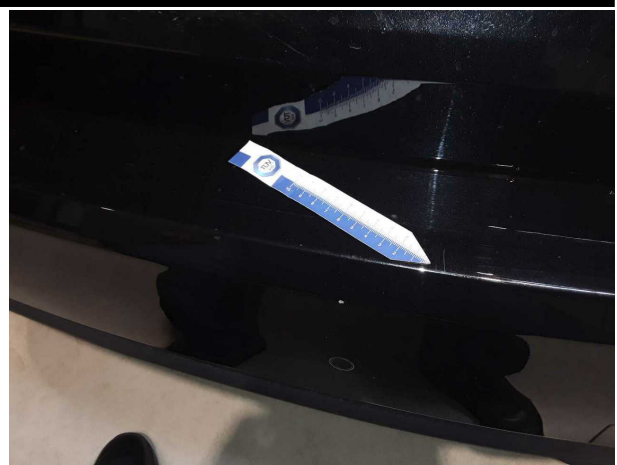
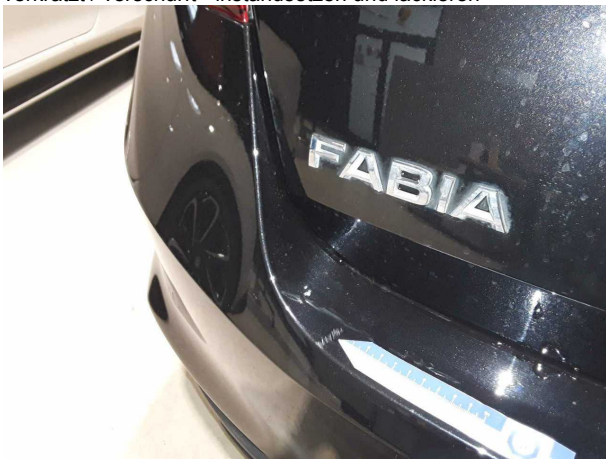
**Beschädigung #8:** Stossfänger hinten: Stossfänger hinten - verkratzt / verschürft - instandsetzen und lackieren

| Nr. | Bauteilgruppe | Beschreibung |
|---|---|---|
| 8 | Stoßfänger hinten | Stoßfänger hinten - verkratzt / verschürft - instandsetzen und lackieren |
