LVV Nr 5445410
Hersteller Mercedes-Benz
Model A-Class
Variante AMG Line A 200 MHEV
Listenpreis 45.185,00
VIN W1K3G8HB4PJ415877
Erstzulassungsdatum 1.6.2023
Kennzeichen M MC1123

Zustandsbericht / Minderwertgutachten

Erstzulassung	12.06.2023	Letzte Zulassung	12.06.2023
Fahrzeugart	PKW	Hersteller	MERCEDES-BENZ
Typ / Verkaufsbez.	A 200 7G-DCT Lim. AMG Line Advanced Plus	Aufbauart	Limousine
Türen	4	Sitzplätze	5
Fahrzeug-Ident.-Nr.	W1K3G8HB4PJ415877	HSN / TSN	2222 / BLN
Schlüssel-Nr.	10080890	Km-Stand abgelesen	59864
Nächste HU §29 StVZO	06 / 2026	Energiequelle / Kraftstoff	Hybr.Benzin/E
Zylinderanzahl	4 / Hybridantrieb	Leistung (kW)	120
Hubraum (ccm)	1332	Schadstoffklasse:	EURO6;WLTP;AP;PI/CI; M, N1 I
Antriebsart	Frontantrieb	Getriebe / Gänge	Automatik / 7
Felgen	Leichtmetall	Farbe	Schwarz / Metallic
Polster / Farbe	Leder / Schwarz

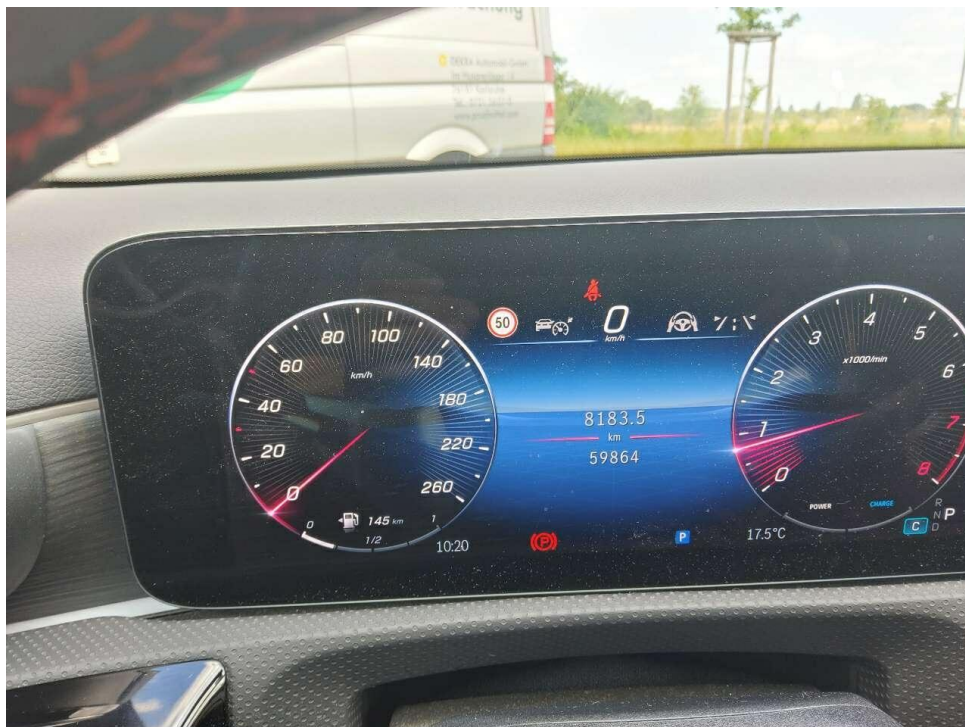
Bild 6 : Kombiinstrument (betriebsbereit) mit Km-Stand

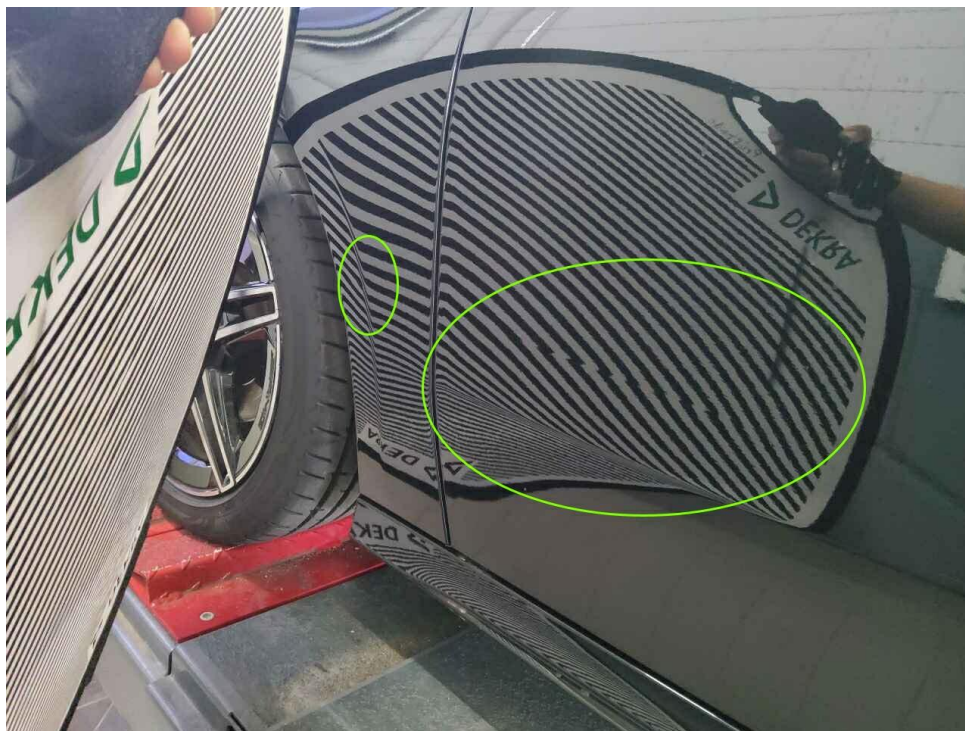
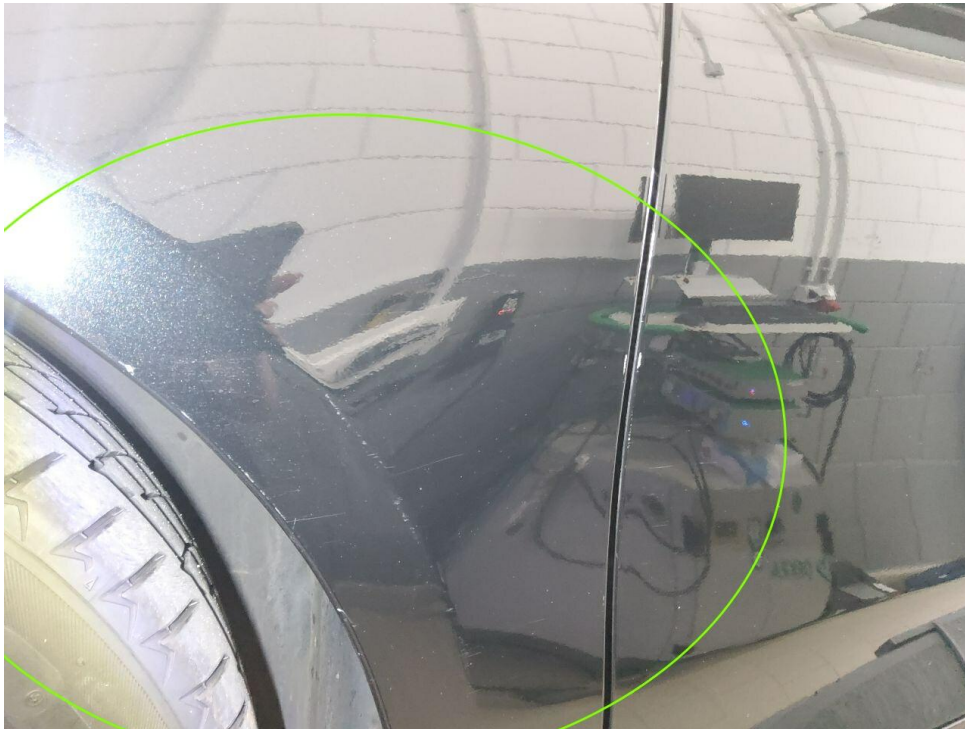
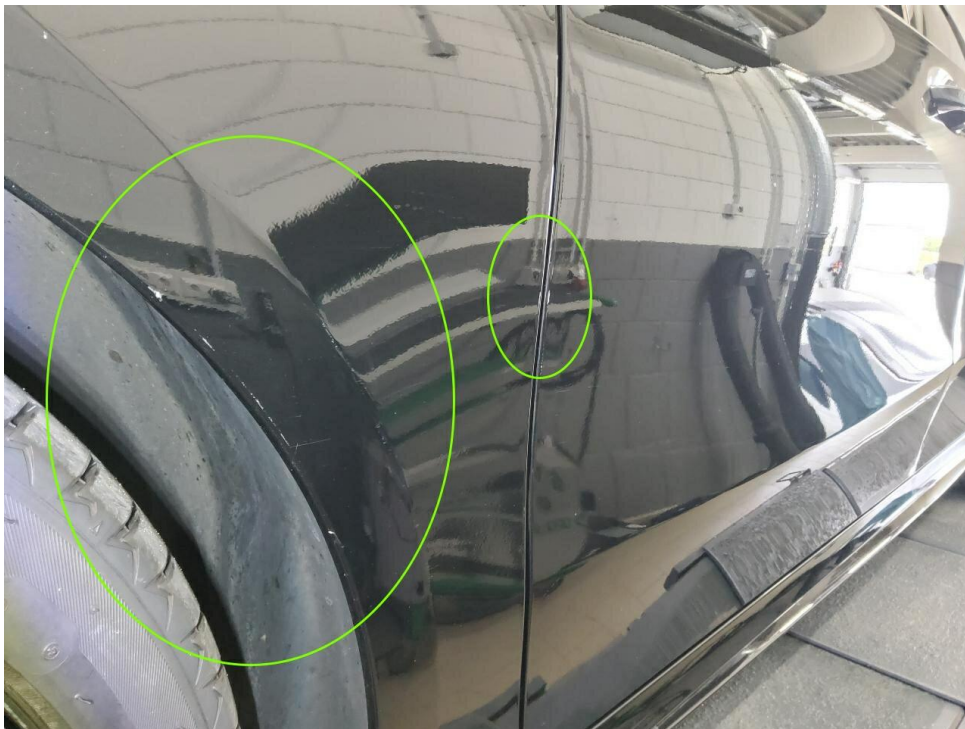
Bild 13 : Kotflügel vorne links und Tür vorne links verschrammt und eingedellt

Bild 14 : Kotflügel vorne links und Tür vorne links verschrammt und eingedellt

Bild 15 : Kotflügel vorne links und Tür vorne links verschrammt und eingedellt

Bild 16 : Kotflügel vorne links und Tür vorne links verschrammt und eingedellt

Bild 17 : Kotflügel vorne links und Tür vorne links verschrammt und eingedellt

1. Hauptuntersuchung fällig, erneuern
2. Kotflügel vorne links und Tür vorne links verschrammt und eingedellt, instandsetzen (Bild 13, 14, 15, 16, 17)
3. Stoßfänger hinten rechts verschrammt, smart repair (Bild 18)
4. Tür hinten rechts eingedellt mit Lackbeschädigung, instandsetzen (Bild 19, 20, 21)
5. Leichtmetallfelge glanzgedreht vorne rechts mehrfach verschrammt, erneuern (Bild 22, 23)
6. Aufnahme Hebebühne vorne links fehlt und Unterfahrschutz links vorne gebrochen, erneuern (Bild 24, 25, 26)

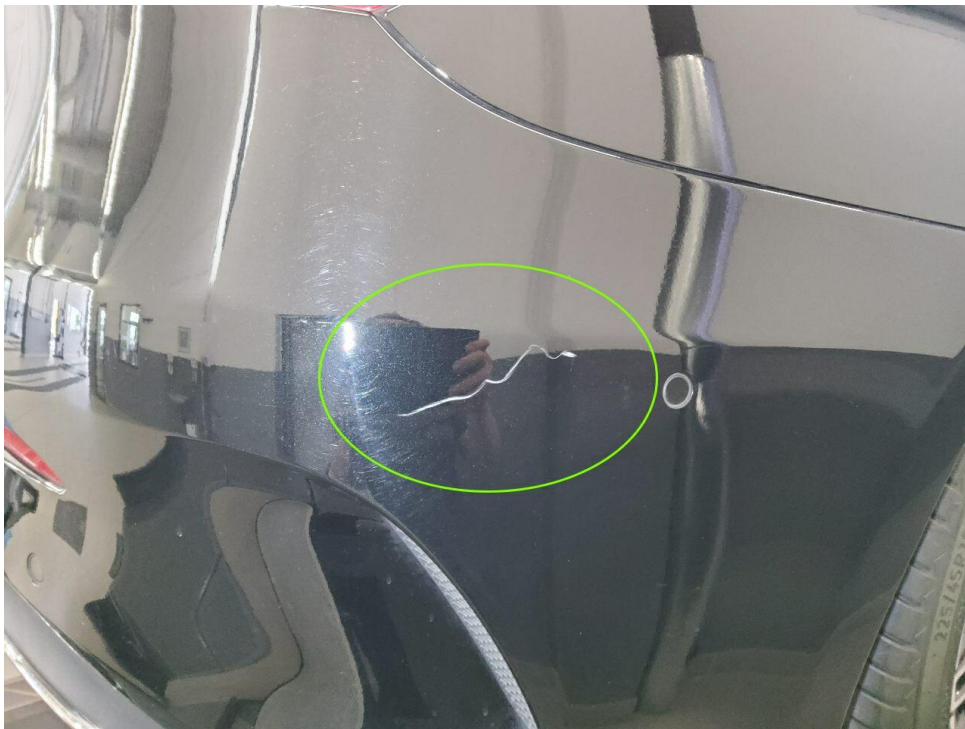
Bild 18 : Stoßfänger hinten rechts verschrammt

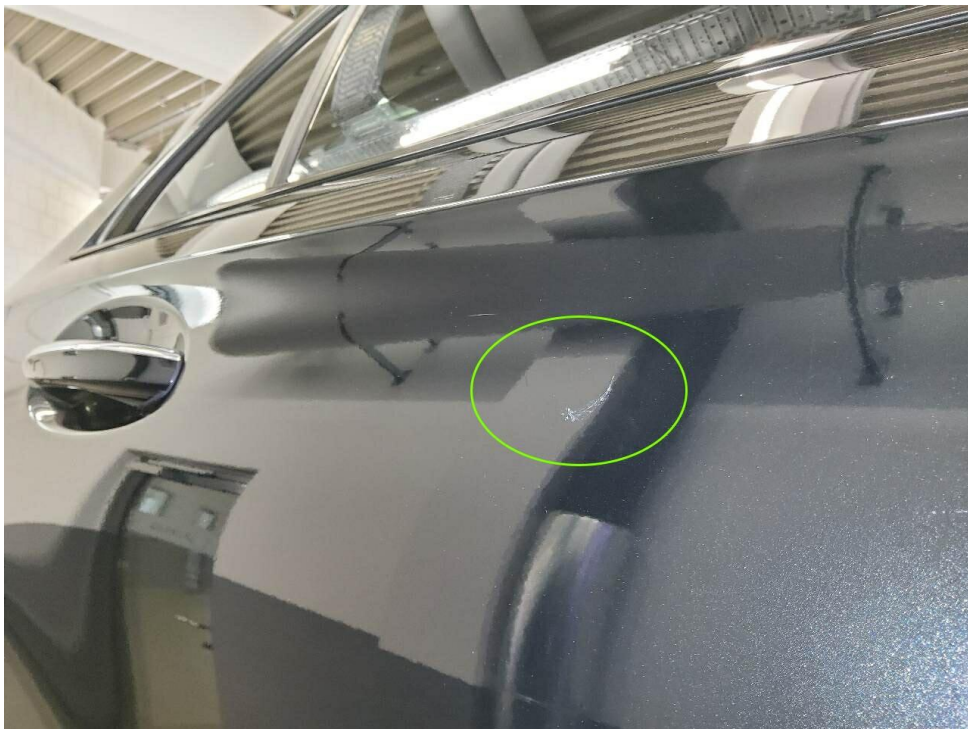
Bild 19 : Tür hinten rechts eingedellt mit Lackbeschädigung

Bild 20 : Tür hinten rechts eingedellt mit Lackbeschädigung

Bild 21 : Tür hinten rechts eingedellt mit Lackbeschädigung

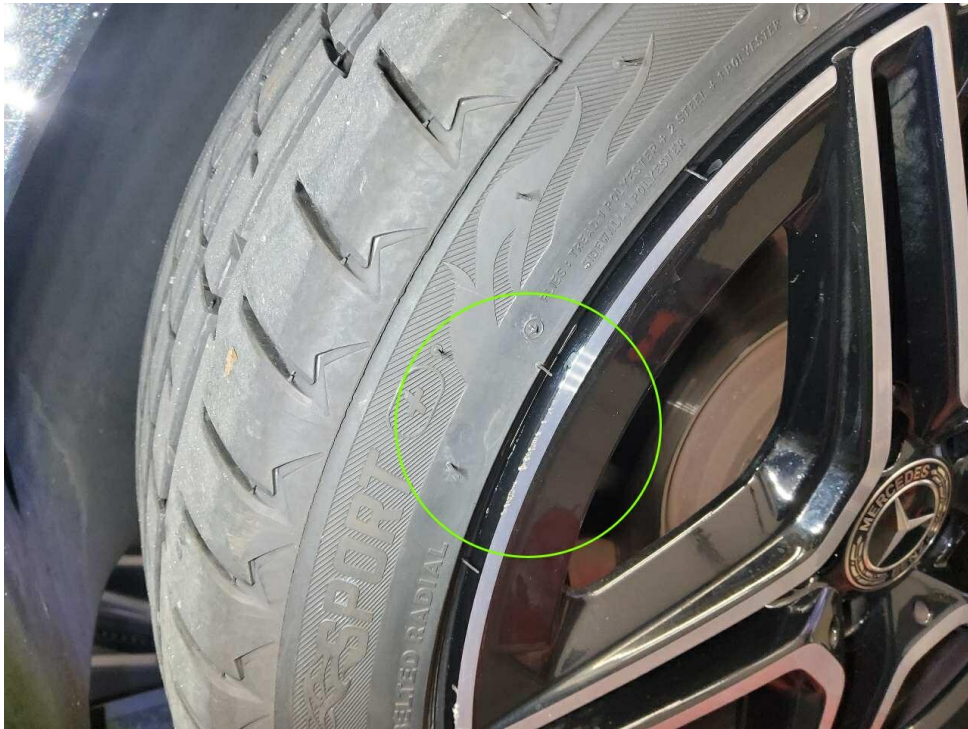
Bild 22 : Leichtmetallfelge glanzgedreht vorne rechts mehrfach verschrammt

Bild 23 : Leichtmetallfelge glanzgedreht vorne rechts mehrfach verschrammt

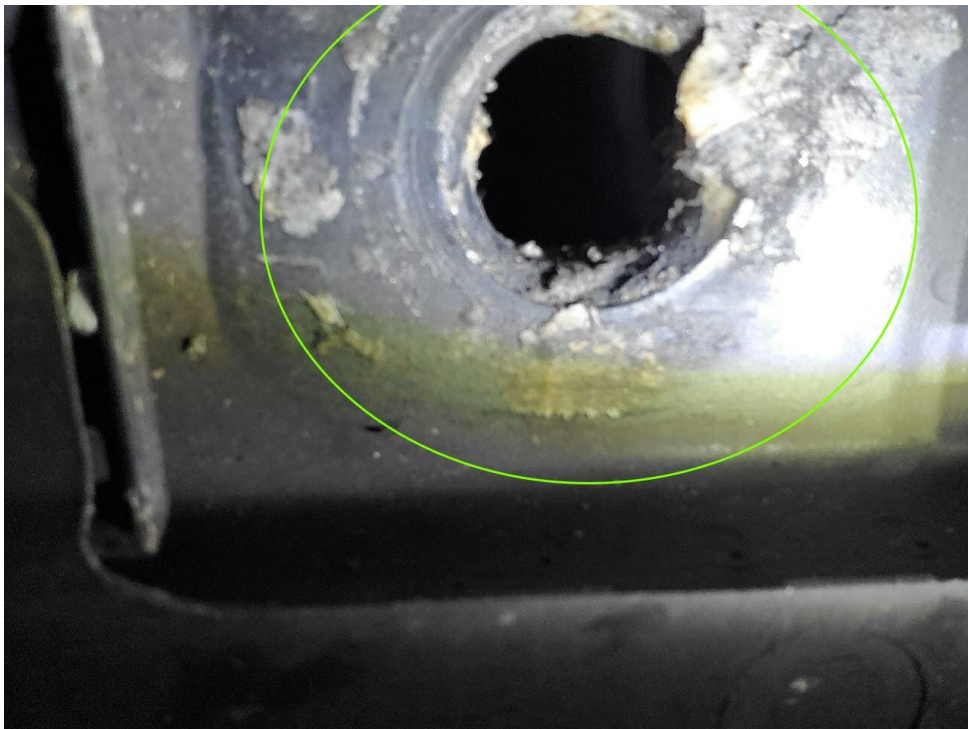
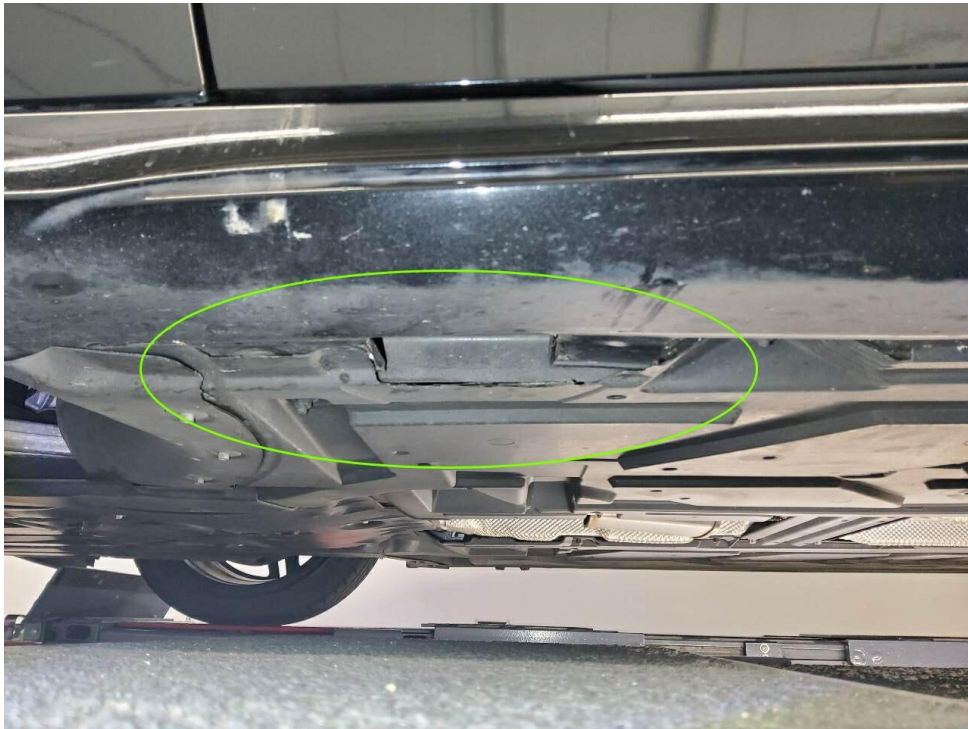
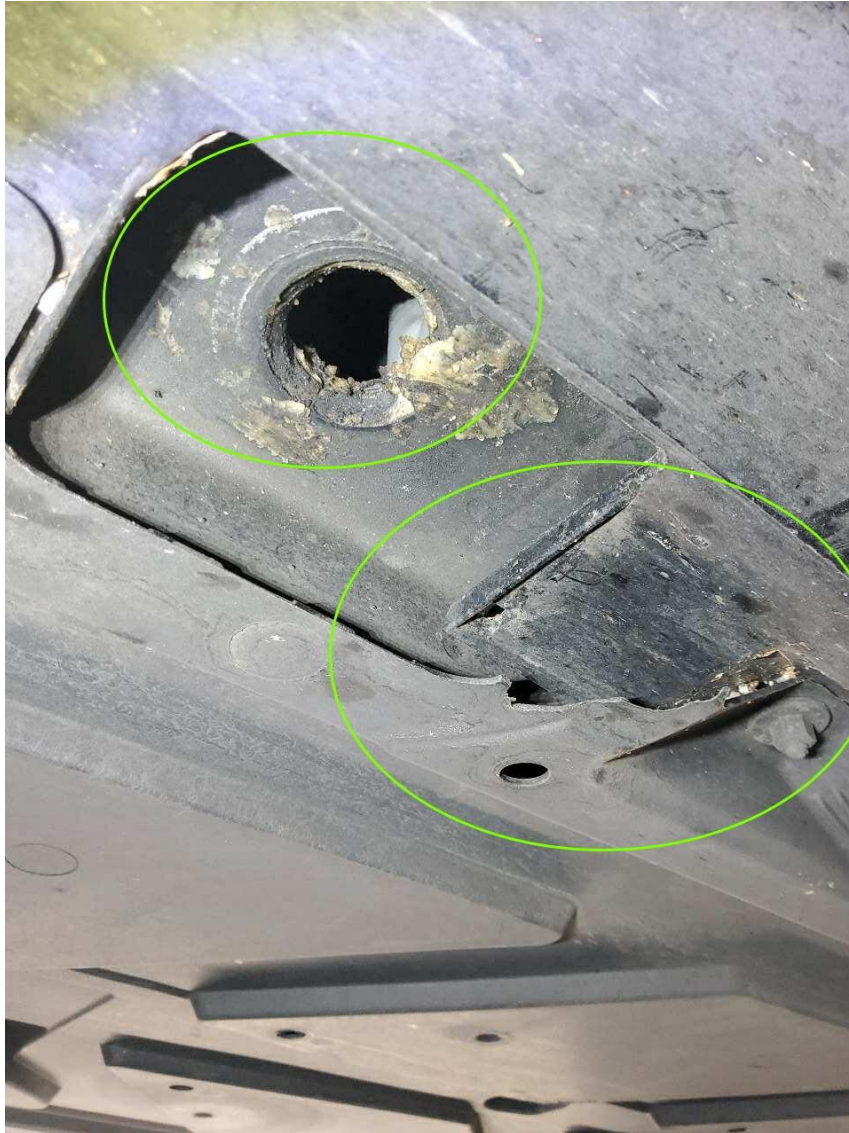
Bild 24 : Aufnahme Hebebühne vorne links fehlt und Unterfahrschutz links vorne gebrochen

Bild 25 : Aufnahme Hebebühne vorne links fehlt und Unterfahrschutz links vorne gebrochen

Bild 26 : Aufnahme Hebebühne vorne links fehlt und Unterfahrschutz links vorne gebrochen
