# Zustandsbericht / Minderwertgutachten

| Fahrzeugart | Personenkraftwagen | Hersteller | Renault |
| Typ / Verkaufsbez. | Megane E-Tech Electric<br>(02.2022->) / Megane<br>E-Tech EV60 130 Evolution<br>ER (60 kWh) | Aufbauart | Limousine |

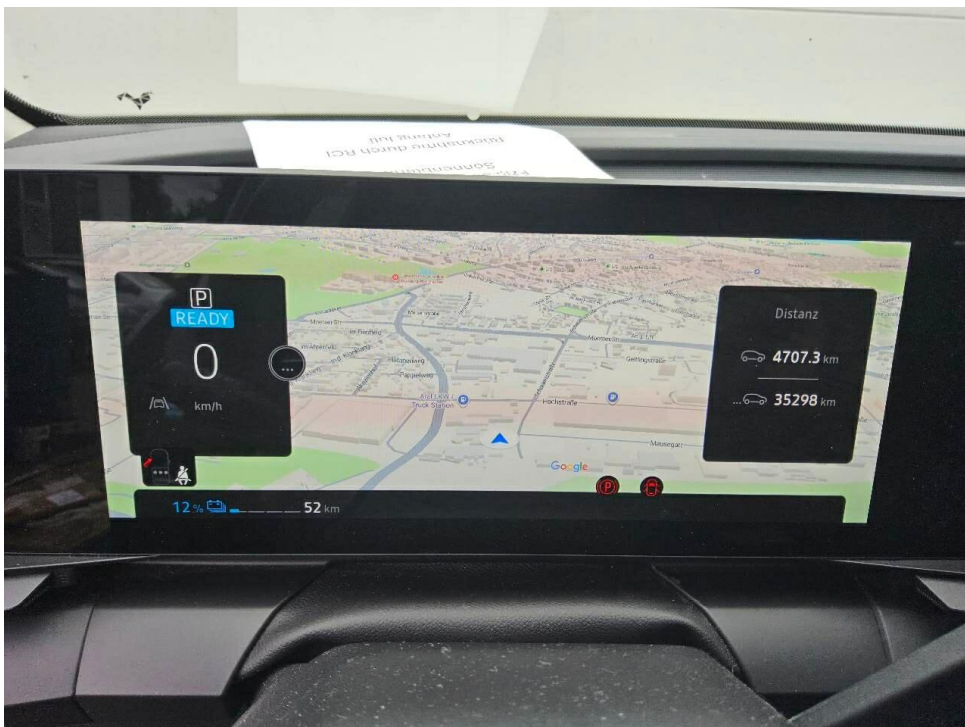
Bild 6 : Kombiinstrument (betriebsbereit) mit Kilometerstand

| Km-Stand abgelesen | 35298 | Nächste HU §29 StVZO | 01 / 2027 |

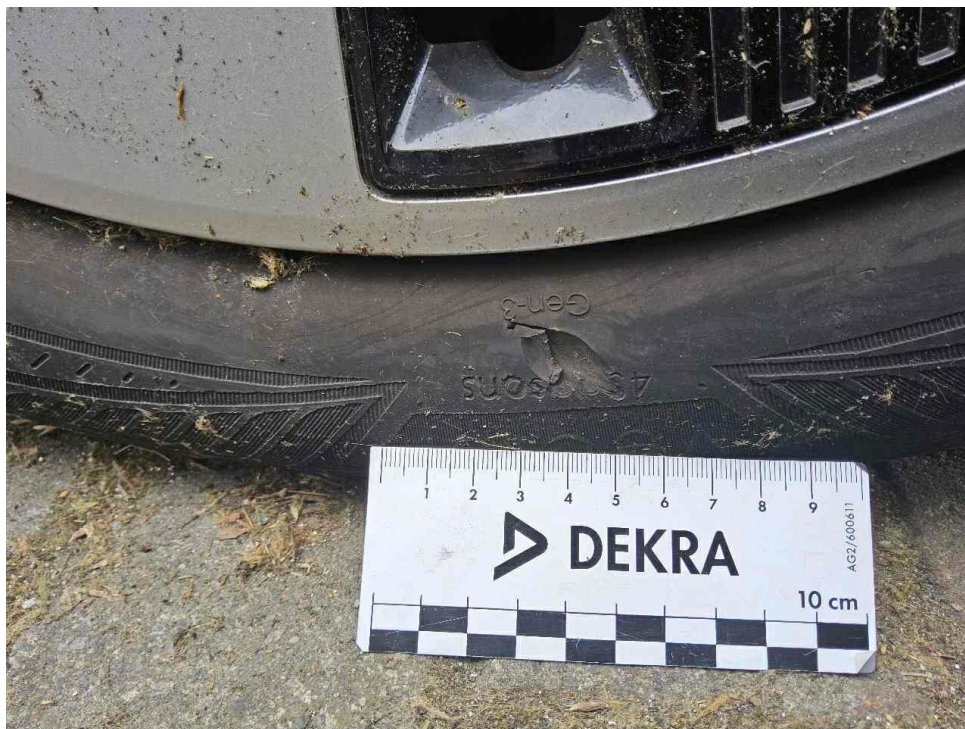
Bild 11 : Achse 1, Reifen Rechts 1

| Achse | Reifenbezeichnung | Hersteller/Typ | Art | Profiltiefe |
|---|---|---|---|---|
| rechts | 195 / 60 R 18 96 H | Goodyear / Vector 4Seasons G3 | A /S | 5 mm |
