LVV Nr 422525  
Hersteller Audi  
Model Q8 e-tron  
Variante S Line 50  
Listenpreis 77.642,86  
VIN WAUZZZGE1RB020436  
Erstzulassungsdatum 1.8.2023  
Kennzeichen M SO103E

# Zustandsbericht / Minderwertgutachten

Erstzulassung	24.08.2023	Letzte Zulassung	24.08.2023
Hersteller	AUDI	Typ / Verkaufsbez.	Q8 e-tron Sportback 50 quattro S line
Aufbauart	Geländewagen	Türen	5
Sitzplätze	5	Fahrzeug-Ident.-Nr.	WAUZZZGE1RB020436
Maße Länge/Breite/Höhe	4915 / 1957 / 1620 (mm)	Achsen / anetr. Achsen	2 / 2
Radstand (mm)	2928	zul. Gesamtmasse	3170 kg
HSN / TSN	0588 / CAI	Schlüssel-Nr.	10114959
Km-Stand abgelesen	95278	Nächste HU §29 StVZO	08 / 2026
Energiequelle / Kraftstoff	Elektro	Zylinderanzahl	/ Elektromotor
Leistung (kW)	158	Schadstoffklasse:	2017/1151;WLTP;reine Elektrofz
Getriebe / Gänge	Stufenlos / 1	Felgen	Leichtmetall
Farbe (Hersteller)	Mythoschwarz Metallic (Y9T)	Polster / Farbe	Leder / Anthrazit

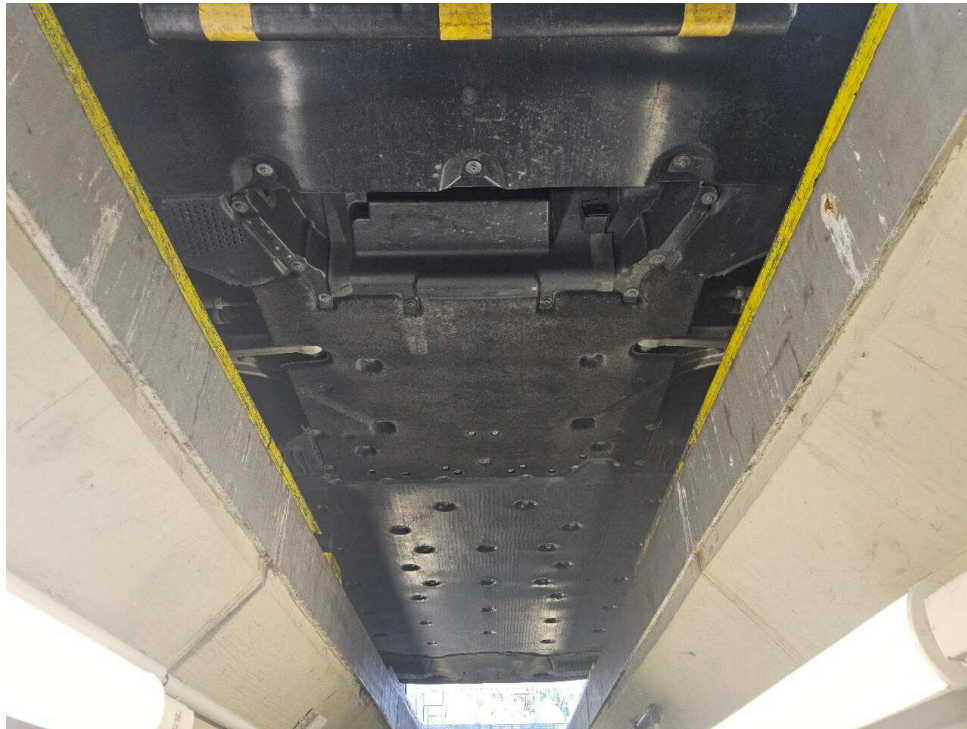
Bild 5 : Fahrzeugunterseite

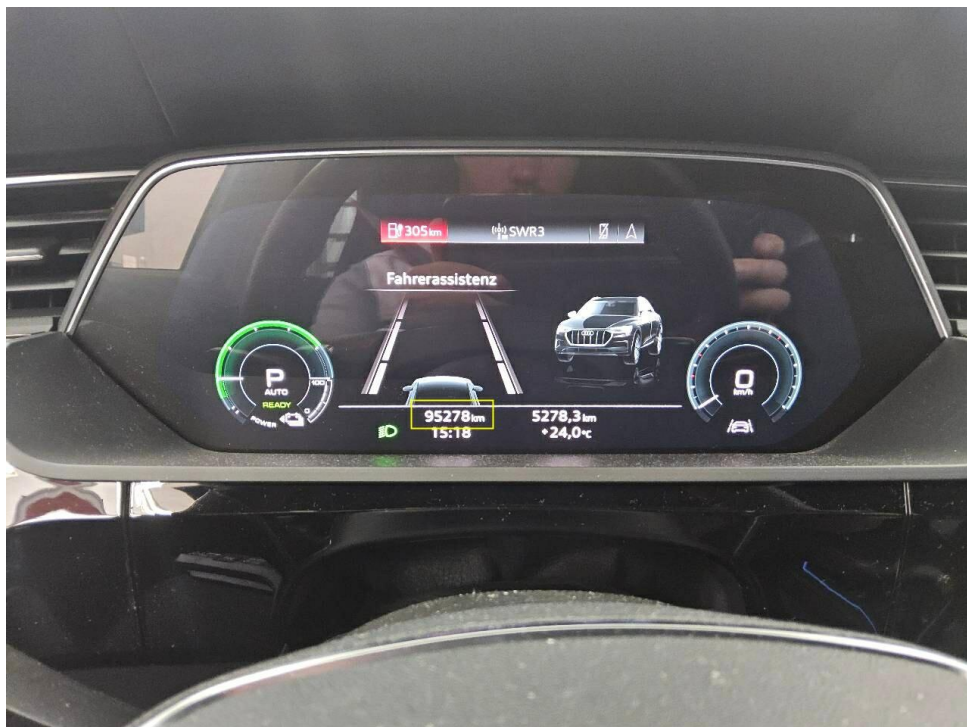
Bild 6 : Kombiinstrument (betriebsbereit) mit Km-Stand

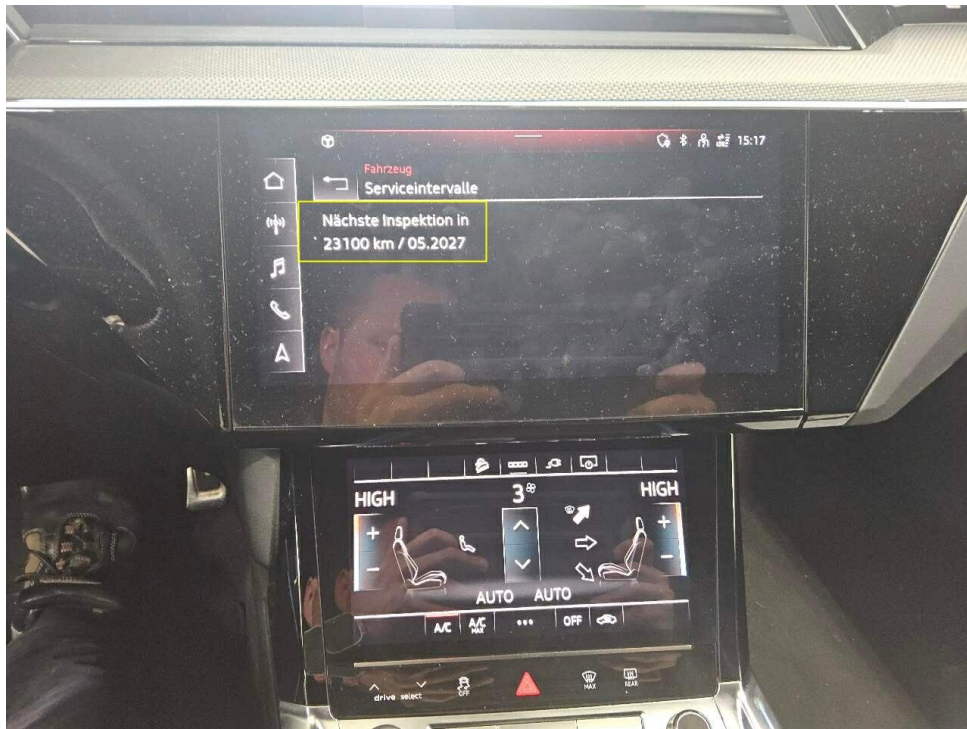
Bild 7 : Serviceintervallanzeige

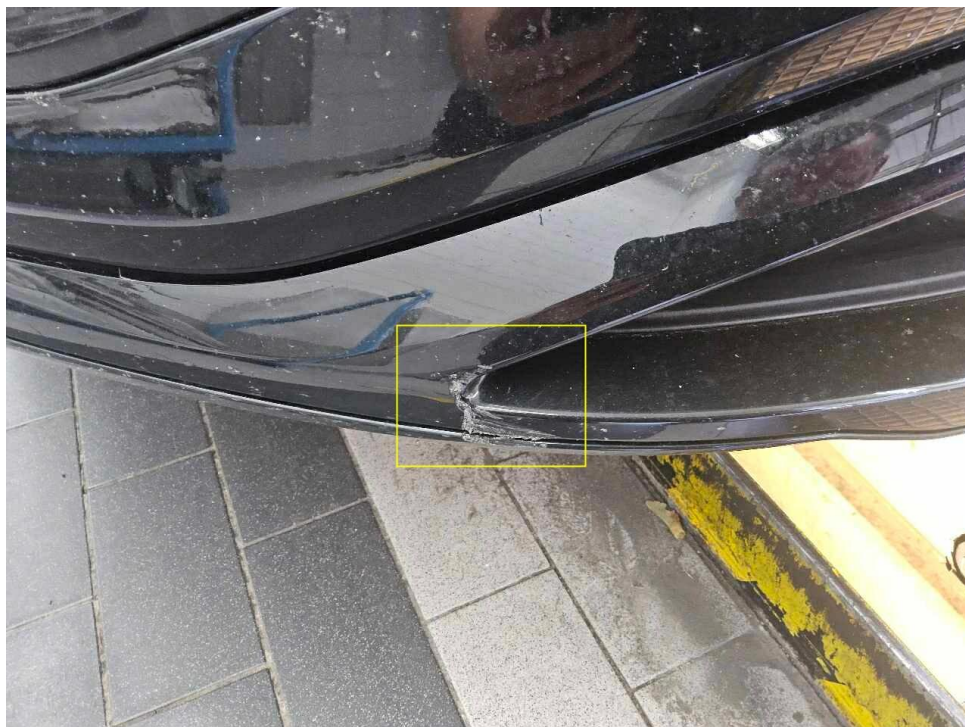
Bild 15 : Stoßfänger vorne Blende mitte, zerkratzt

Bild 16 : Stoßfänger vorne Blende mitte, zerkratzt

1. Außenspiegelverkleidung links, zerkratzt, smart repair (Bild 19, 20)
2. Glanzgedrehte Felge (Sommer) vorne rechts, zerkratzt, erneuern (Bild 23, 24)
3. Glanzgedrehte Felge (Sommer) vorne links, zerkratzt, erneuern (Bild 21, 22)
4. Glanzgedrehte Felge (Sommer) hinten rechts, zerkratzt, erneuern (Bild 27, 28)
5. Stoßfänger vorne Blende mitte, zerkratzt, erneuern (Bild 15, 16)

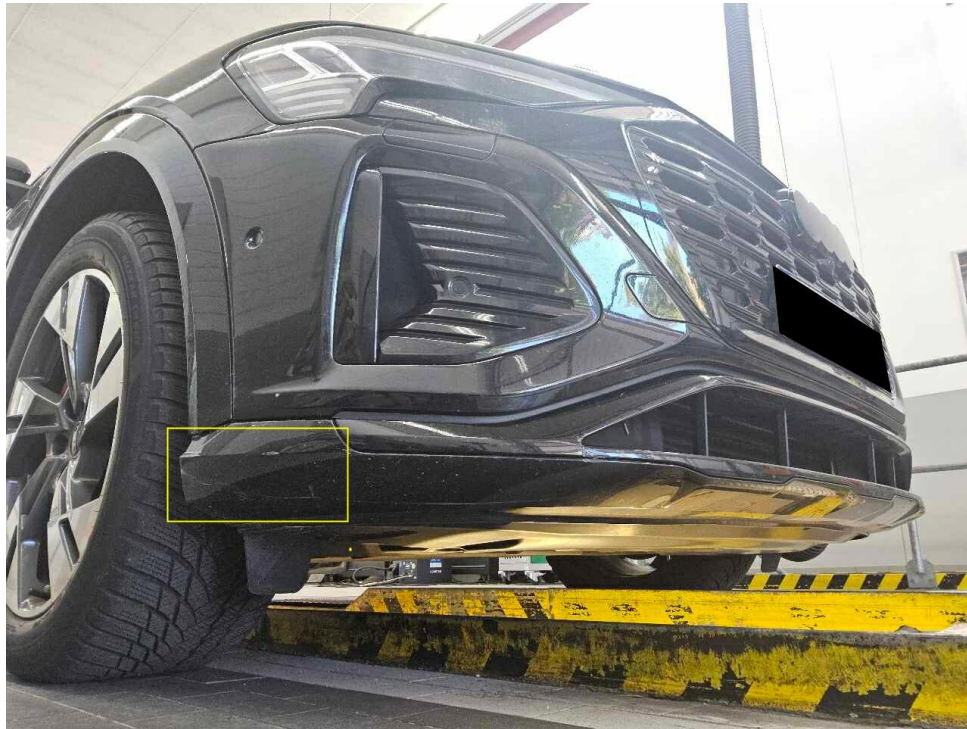
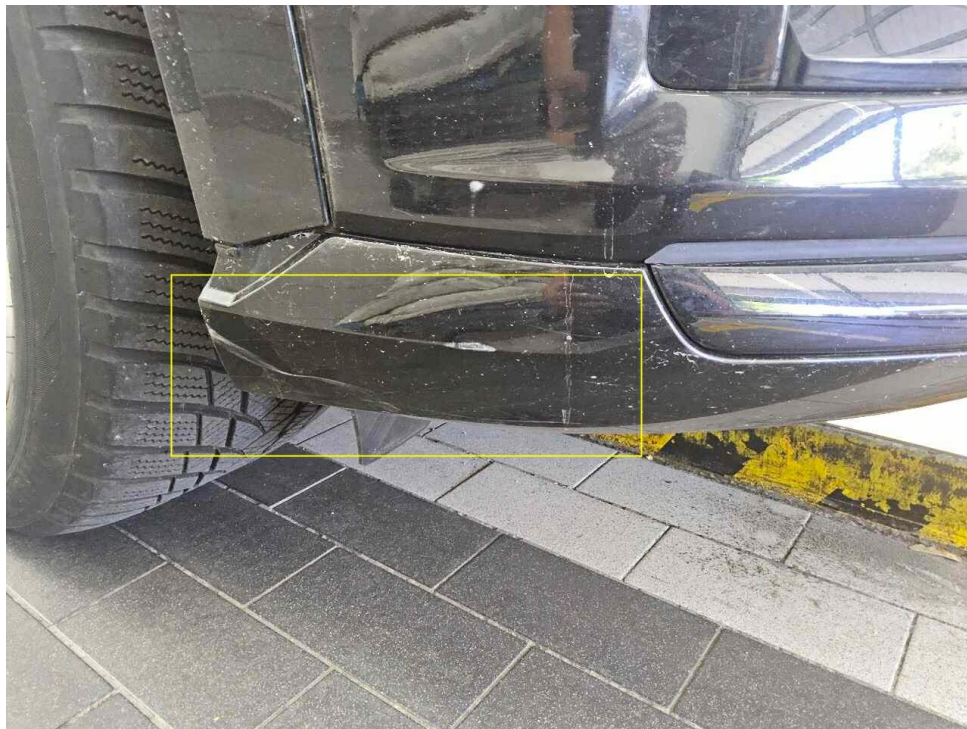
Bild 17 : Stoßfänger vorne Blende unten, zerkratzt

Bild 18 : Stoßfänger vorne Blende unten, zerkratzt

6. Stoßfänger vorne Blende unten,  
zerkratzt, lackieren mit Lackaufbau  
(Bild 17, 18)

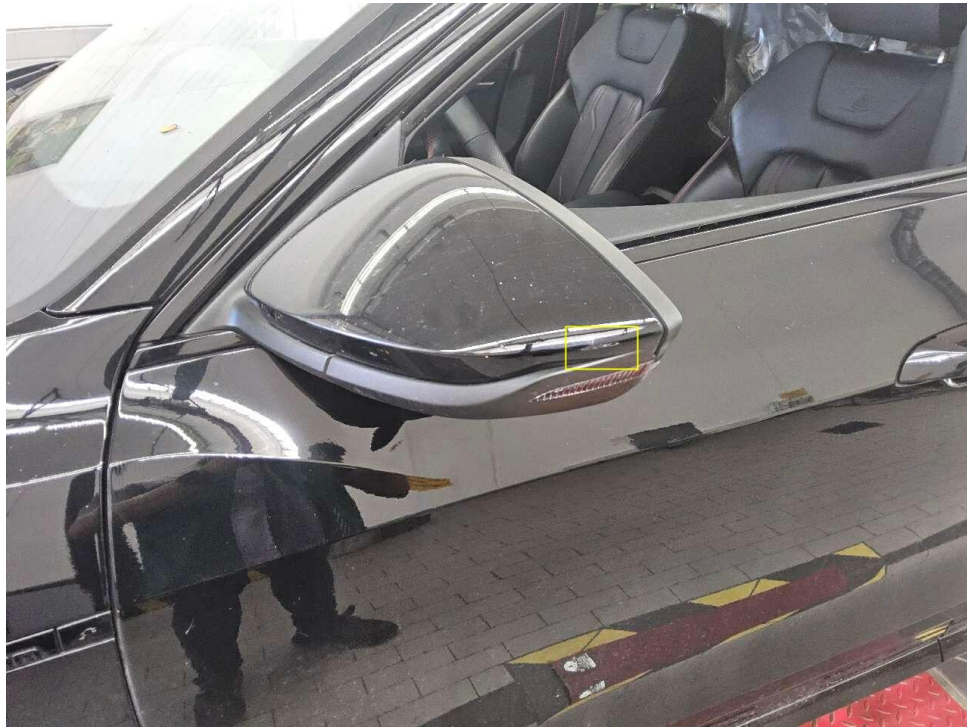
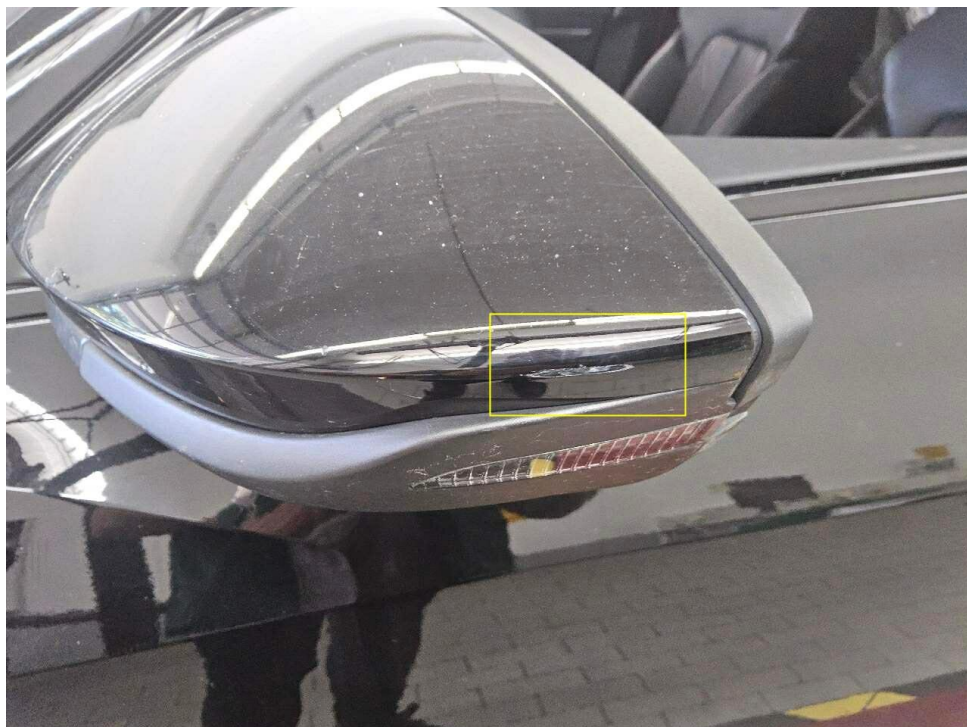
Bild 19 : Außenspiegelverkleidung links, zerkratzt

Bild 20 : Außenspiegelverkleidung links, zerkratzt

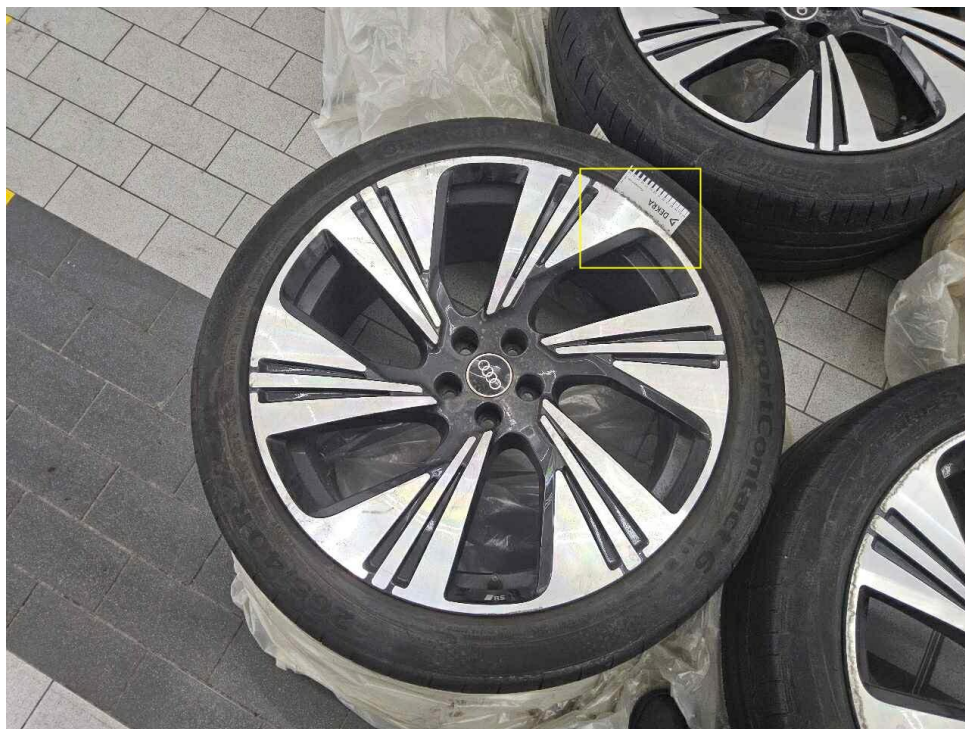
Bild 21 : Glanzgedrehte Felge (Sommer) vorne links, zerkratzt

Bild 22 : Glanzgedrehte Felge (Sommer) vorne links, zerkratzt

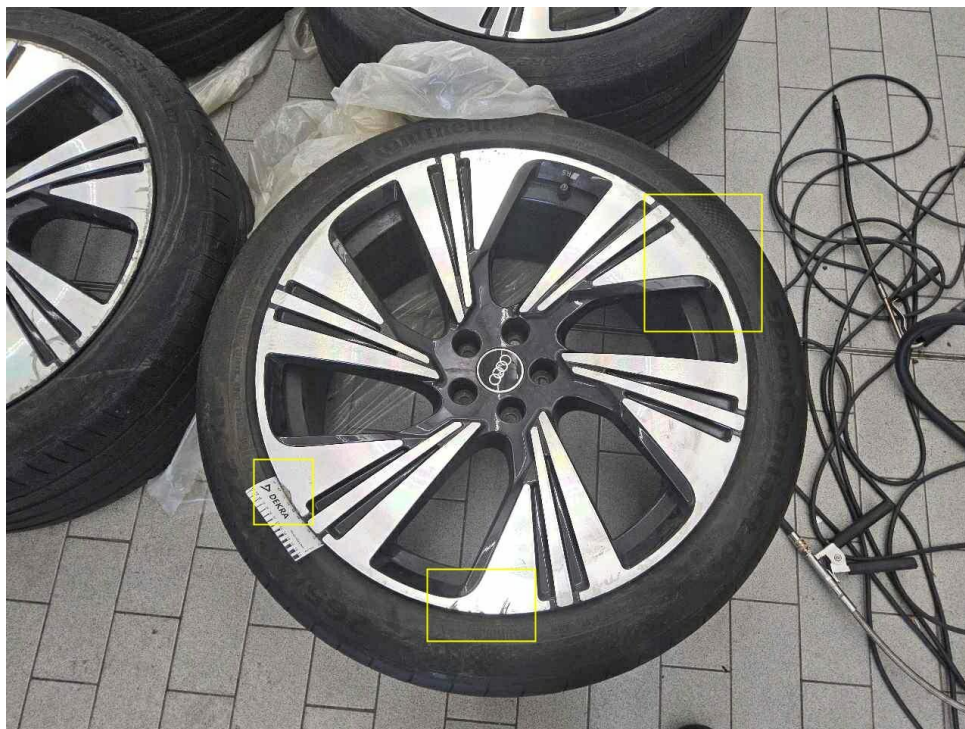
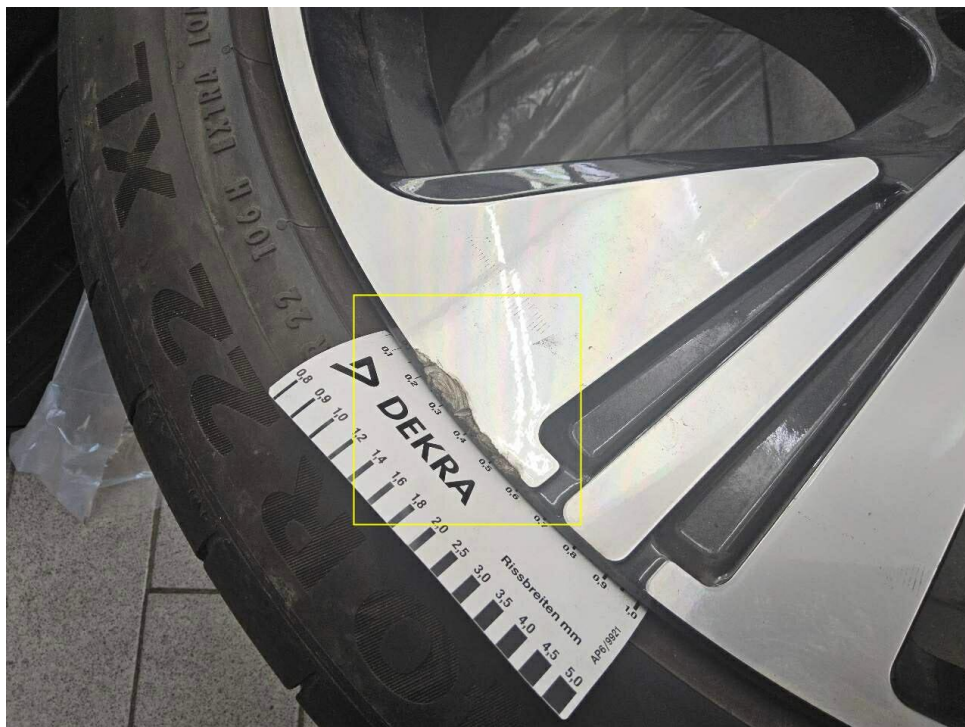
Bild 23 : Glanzgedrehte Felge (Sommer) vorne rechts, zerkratzt

Bild 24 : Glanzgedrehte Felge (Sommer) vorne rechts, zerkratzt

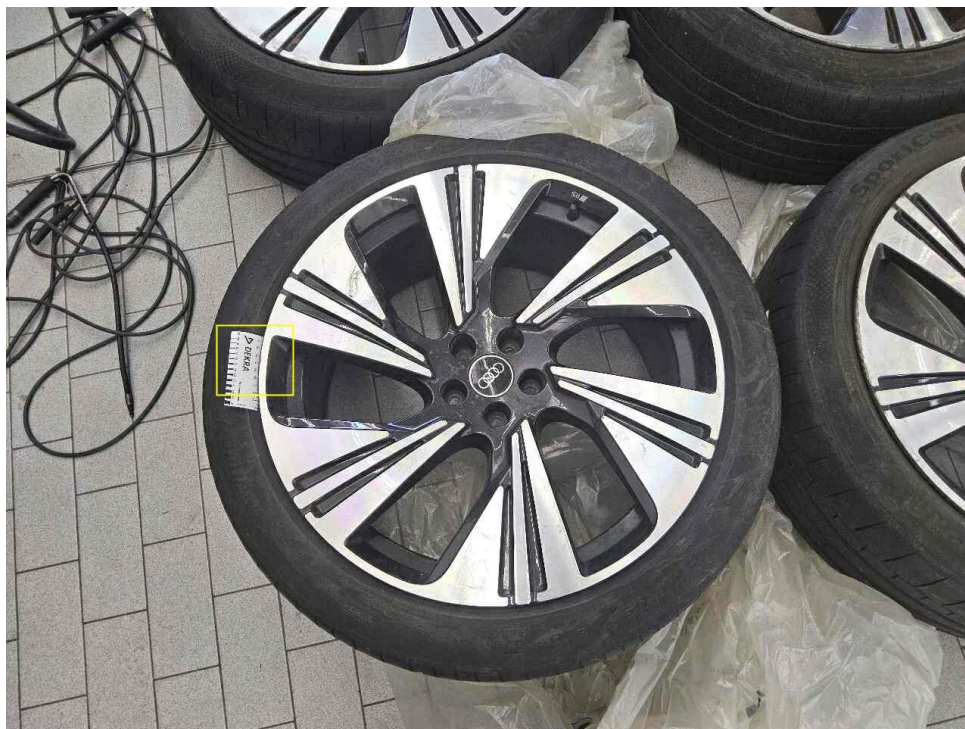
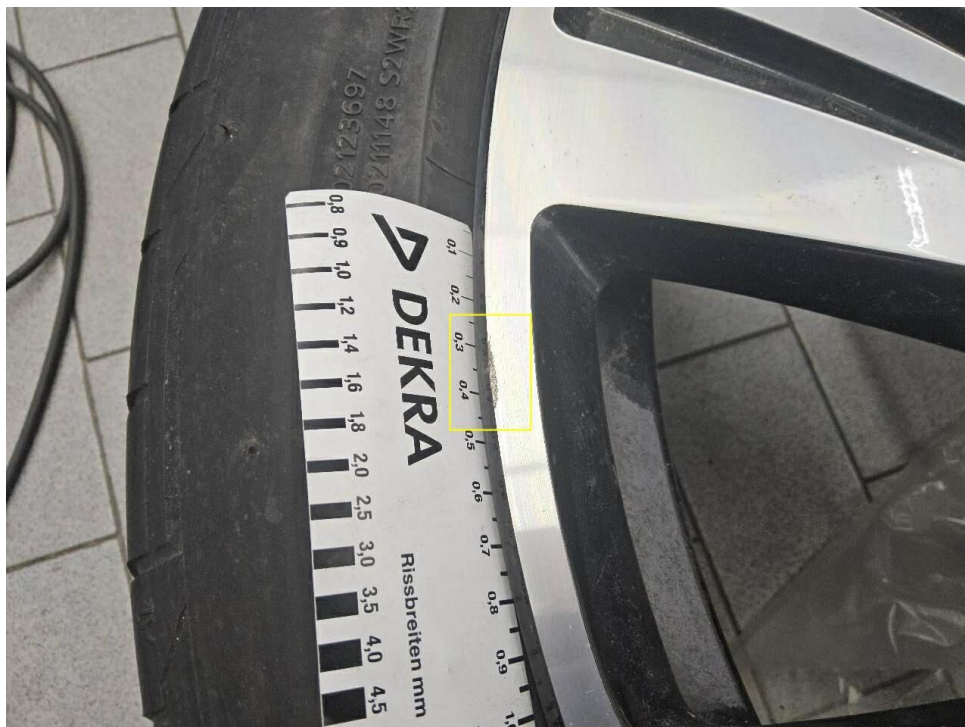
Bild 25 : Glanzgedrehte Felge (Sommer) hinten links, zerkratzt

Bild 26 : Glanzgedrehte Felge (Sommer) hinten links, zerkratzt

Glanzgedrehte Felge (Sommer) hinten links,  
zerkratzt, (Bild 25, 26)

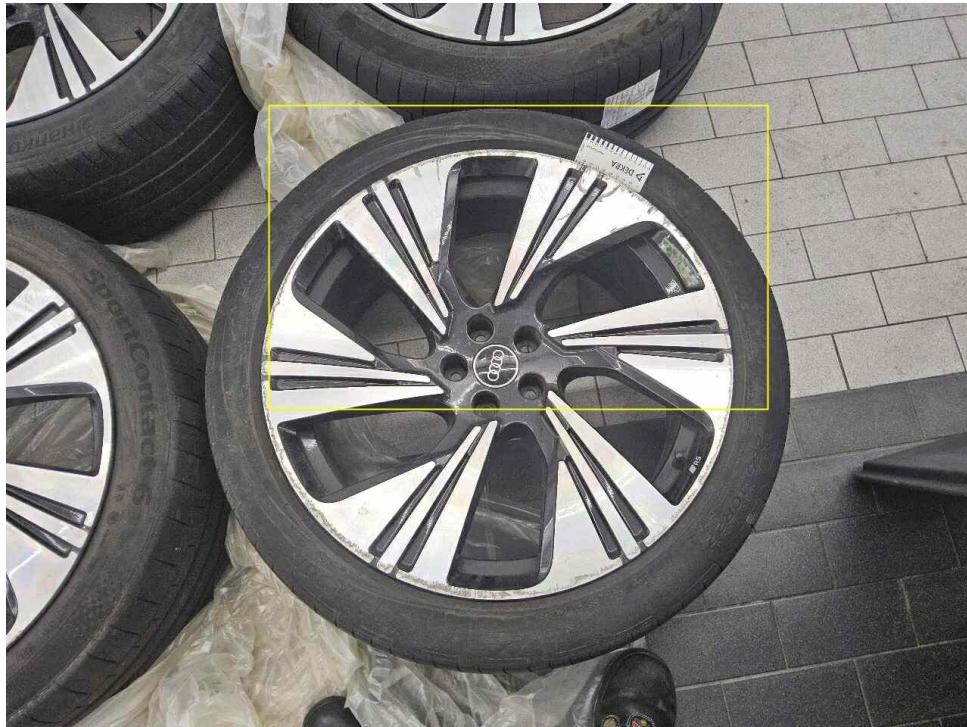
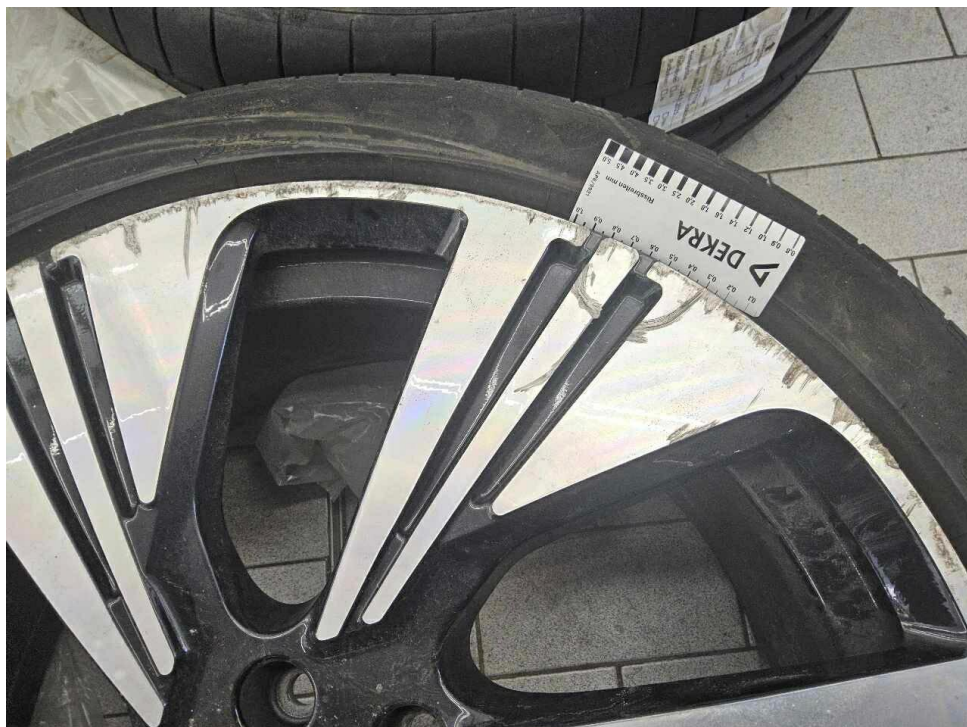
Bild 27 : Glanzgedrehte Felge (Sommer) hinten rechts, zerkratzt

Bild 28 : Glanzgedrehte Felge (Sommer) hinten rechts, zerkratzt
