## Bewertungsgutachten

**M XO2254**

**VSSZZZKLXRR038528**

| Typ / Verkaufsbezeichnung | KL / Leon Sportstourer 1.0 eTSI OPF DSG Style |

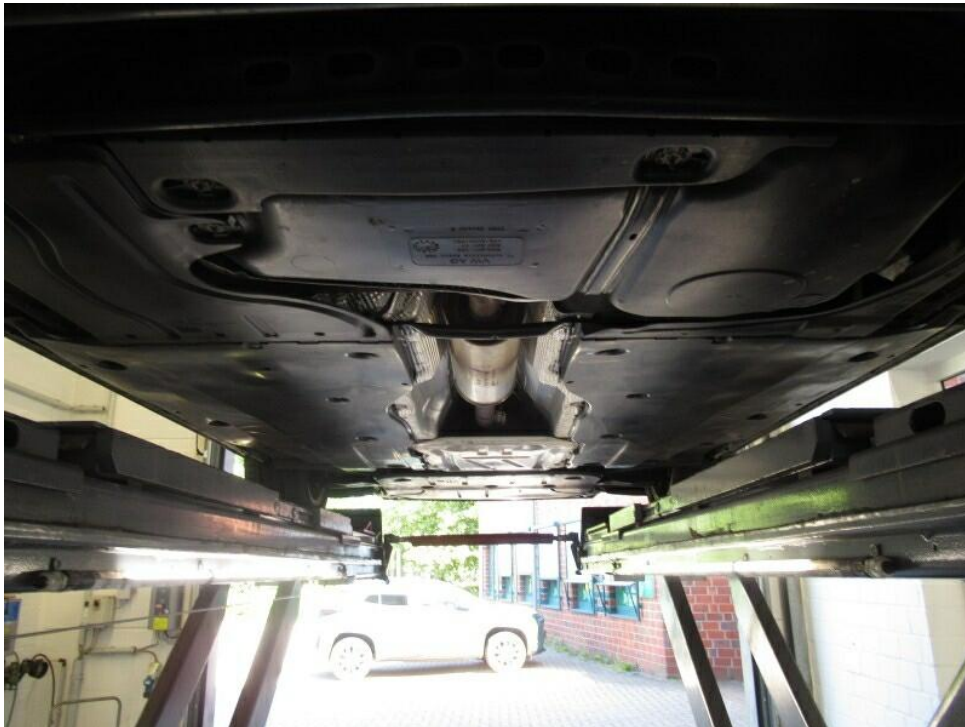
Bild 5 : Fahrzeugunterseite

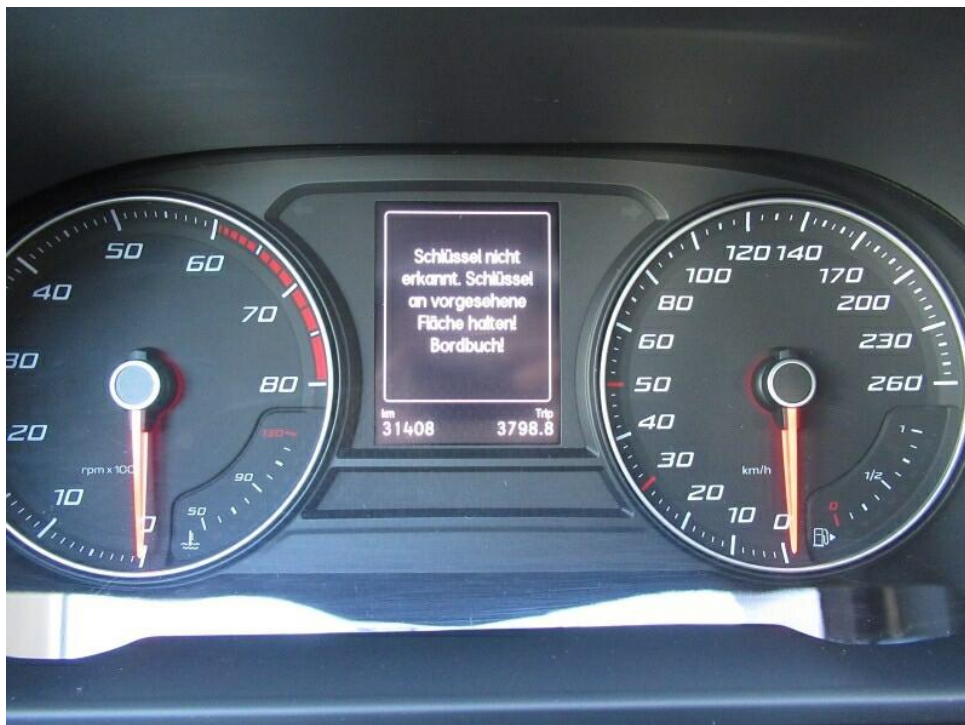
Bild 6 : Kombiinstrument (betriebsbereit) mit Km-Stand

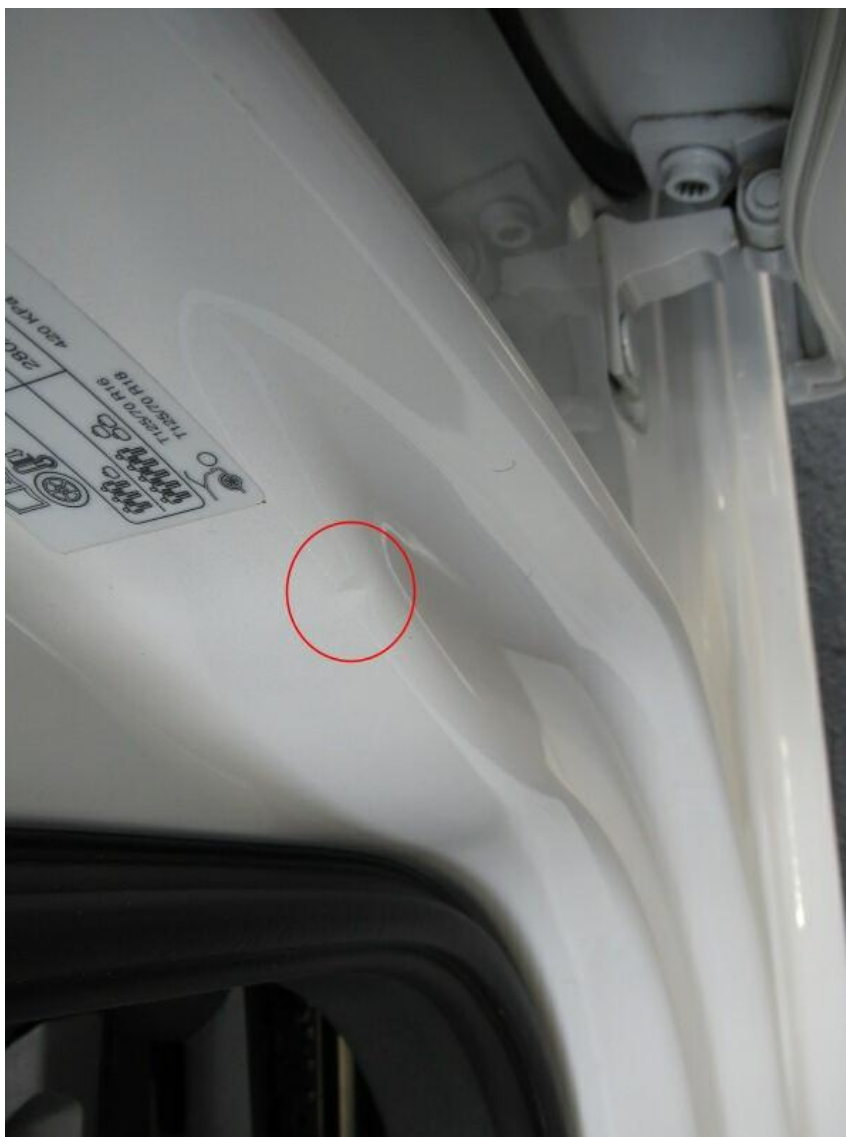
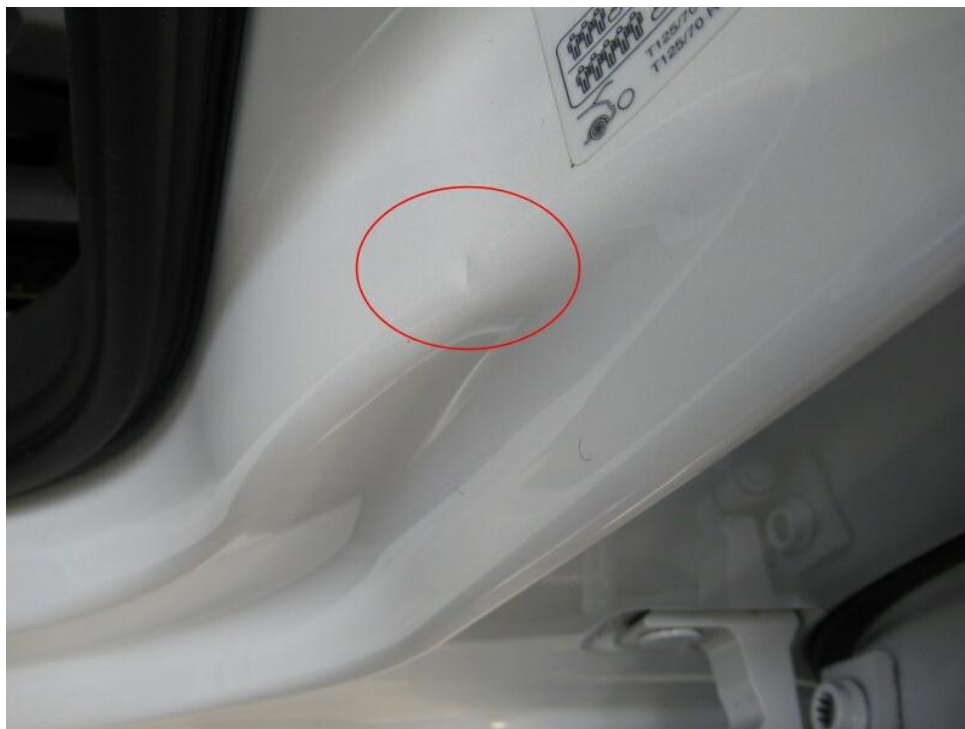
Bild 14 : Tür vorne links Einstieg, eingedellt, smart repair

Bild 15 : Tür vorne links Einstieg, eingedellt, smart repair

| Bezeichnung des Schadens / Rep.-Weg | Rep.Kost<br>brutto | Anrechn. | Minderwert<br>brutto |
|---|---|---|---|
| 4. Tür vorne links Einstieg, eingedellt, smart repair (Bild 14, 15) | 214 | voll | -214 |

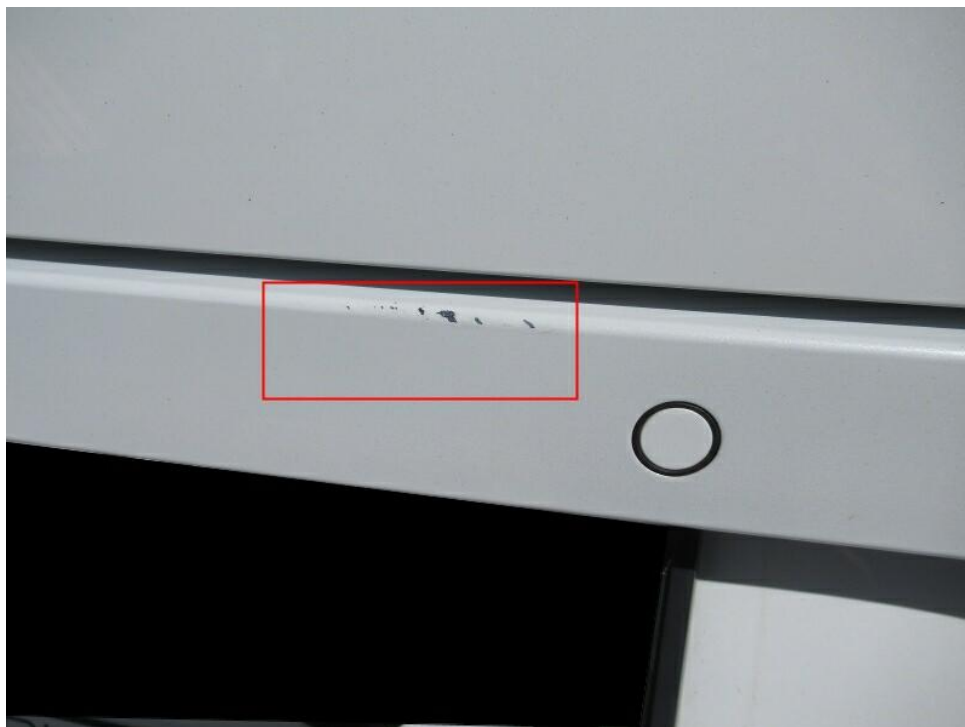
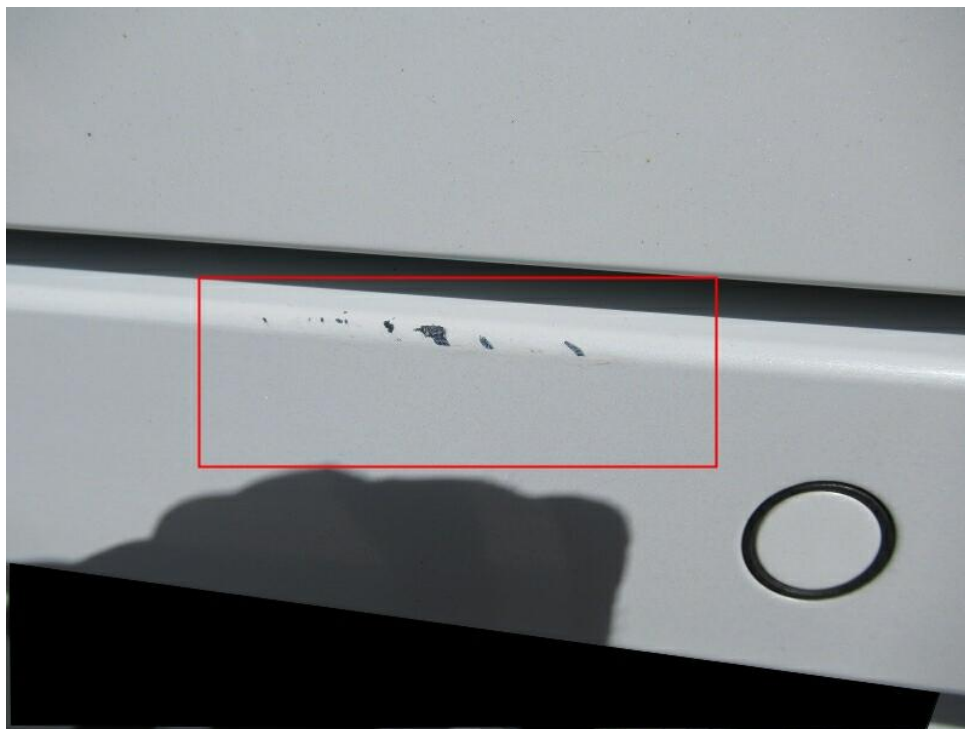
Bild 16 : Stoßfänger hinten Lackierung, zerkratzt, smart repair

Bild 17 : Stoßfänger hinten Lackierung, zerkratzt, smart repair

| Bezeichnung des Schadens / Rep.-Weg | Rep.Kost<br>brutto | Anrechn. | Minderwert<br>brutto |
|---|---|---|---|
| 3. Stoßfänger hinten Lackierung, zerkratzt, smart repair (Bild 16, 17) | 214 | voll | -214 |

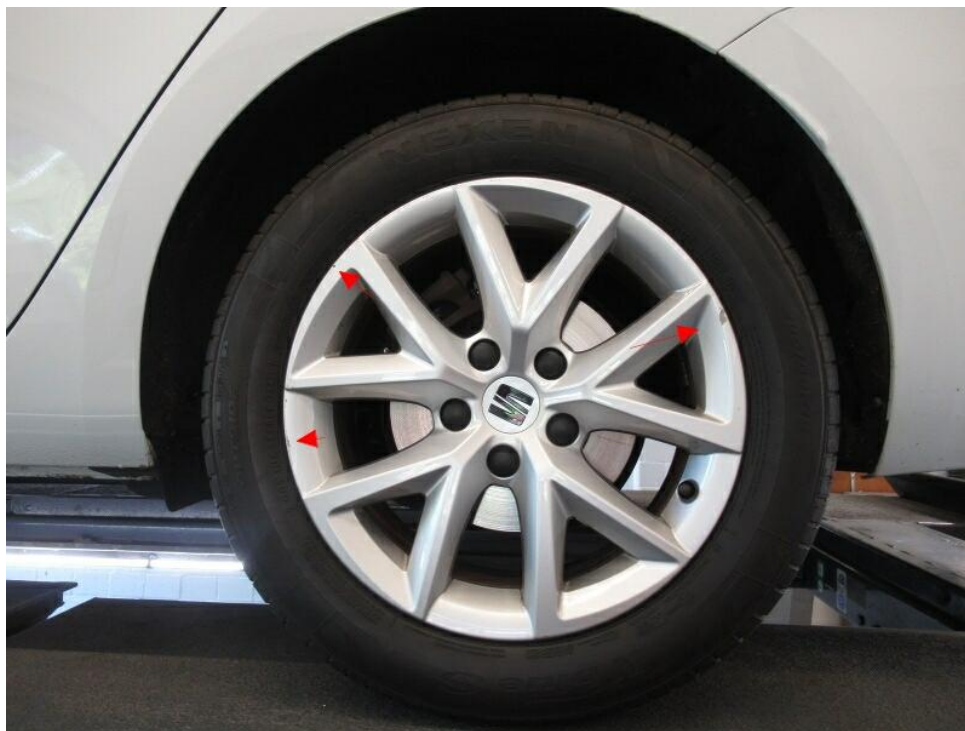
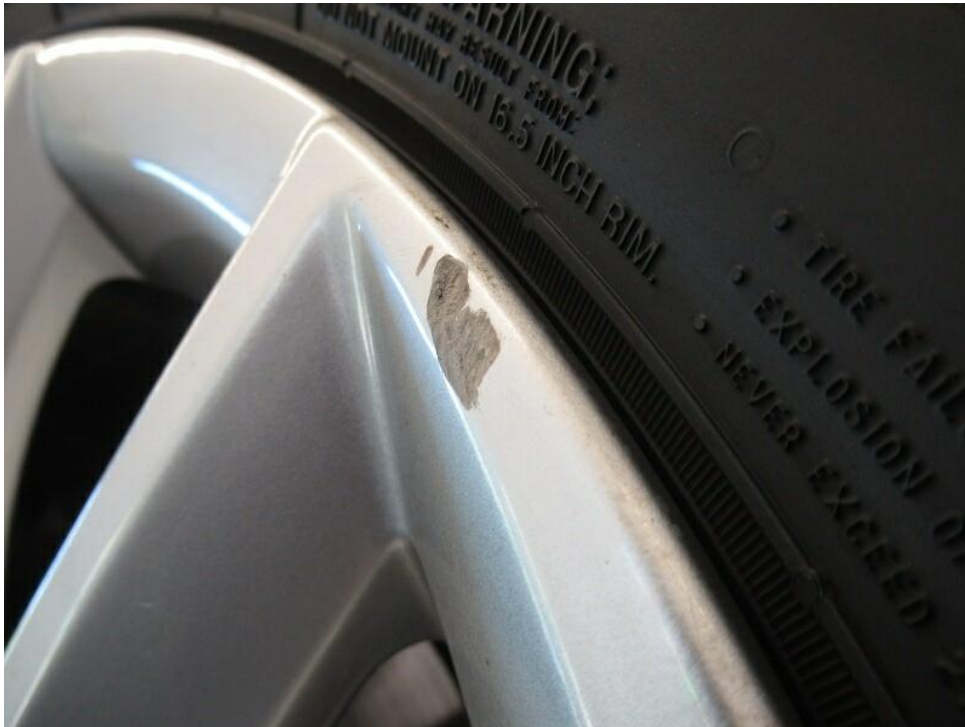
Bild 18 : Felge hinten links, zerkratzt, smart repair

Bild 19 : Felge hinten links, zerkratzt, smart repair

| Bezeichnung des Schadens / Rep.-Weg | Rep.Kost<br>brutto | Anrechn. | Minderwert<br>brutto |
|---|---|---|---|
| 2. Felge hinten links, zerkratzt, smart repair (Bild 18, 19) | 107 | voll | -107 |

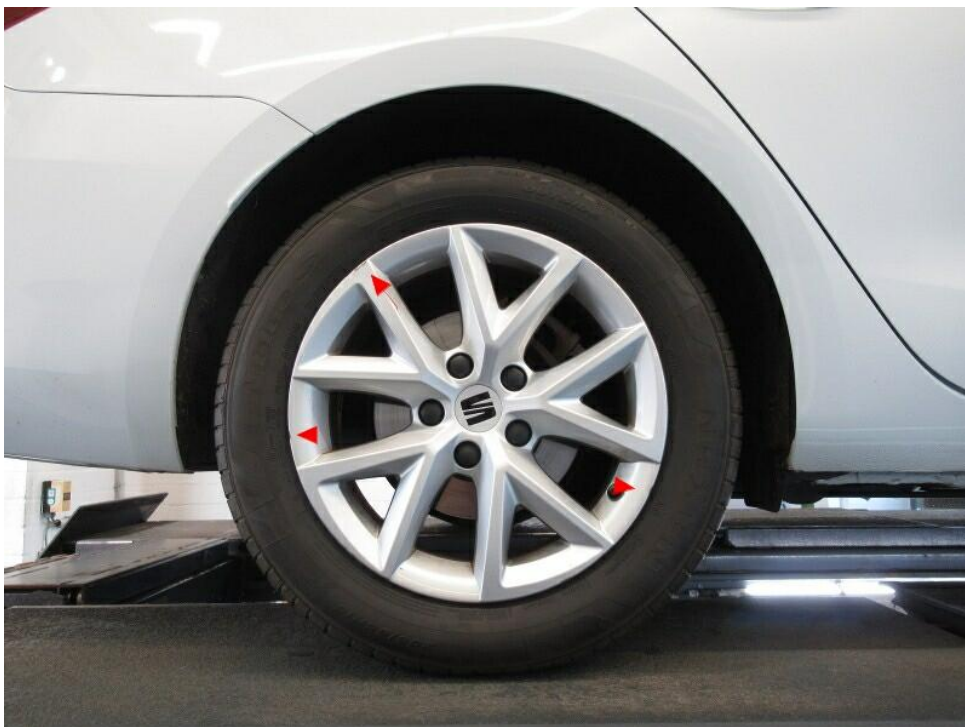
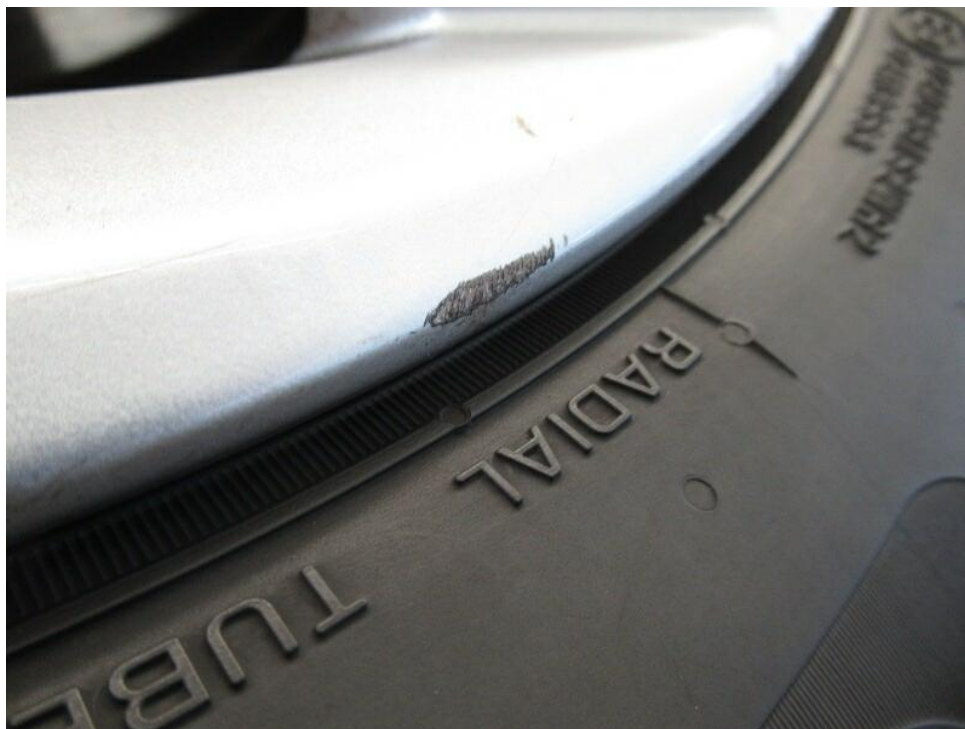
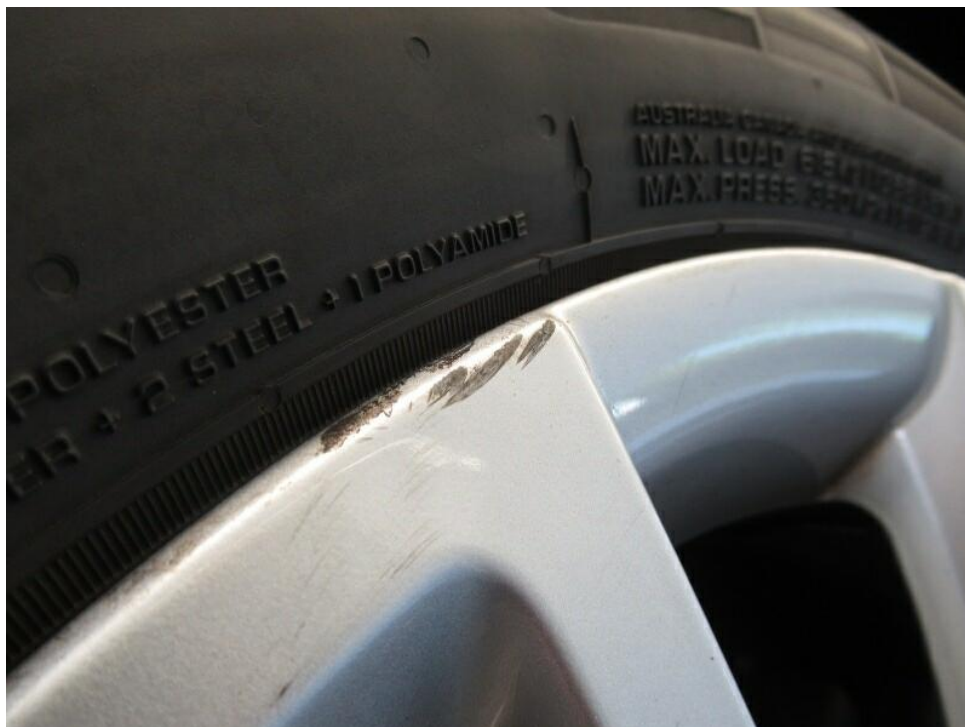
Bild 20 : Felge hinten rechts Lackierung, zerkratzt, smart repair

Bild 21 : Felge hinten rechts Lackierung, zerkratzt, smart repair

Bild 22 : Felge hinten rechts Lackierung, zerkratzt, smart repair

| Bezeichnung des Schadens / Rep.-Weg | Rep.Kost<br>brutto | Anrechn. | Minderwert<br>brutto |
|---|---|---|---|
| 1. Felge hinten rechts Lackierung, zerkratzt, smart repair (Bild 20, 21, 22) | 107 | voll | -107 |
