**Fahrzeug:** **BMW 5er-Reihe 530d A Limousine 4-türig 2993 ccm 286 PS / 210 KW Diesel 8-Gang Automatik**

Vertrags-Nummer: 78839080  
Amtliches Kennzeichen: HD -JT 0530  
Übersicht erstellt am: 03.07.2026

## Zustandsbericht

Inspection date: 30 Jun 2026  
**Protocol number: 46229994**  
Delivery date: 30 Jun 2026

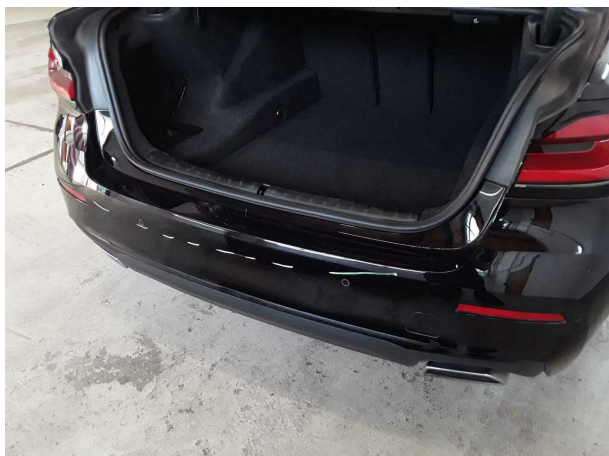
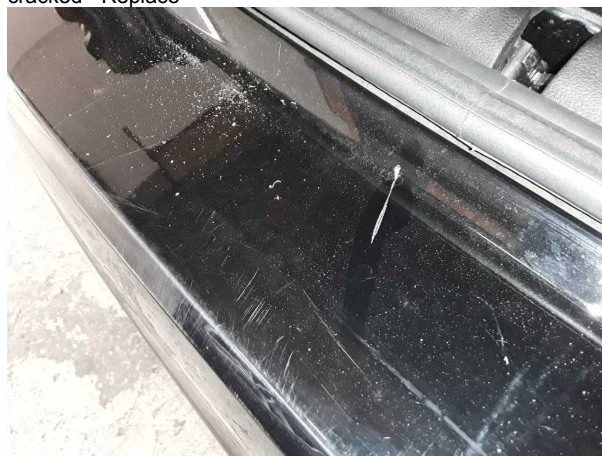
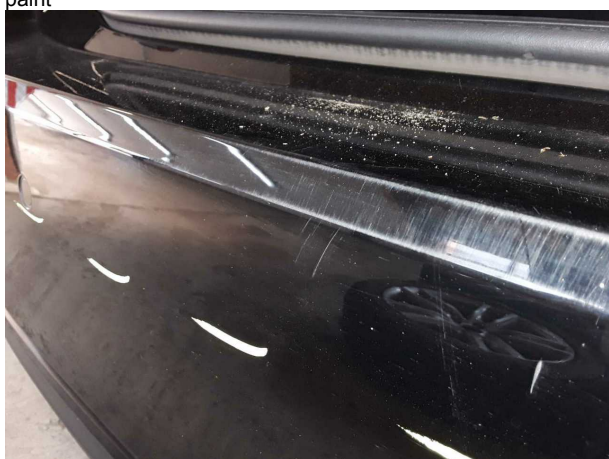
| No. | Component group | Description |
|---|---|---|
| 5 | Rear bumper | Rear bumper - Scratched - Repair and paint |

**Damage #5:** Rear bumper: Rear bumper - Scratched - Repair and paint

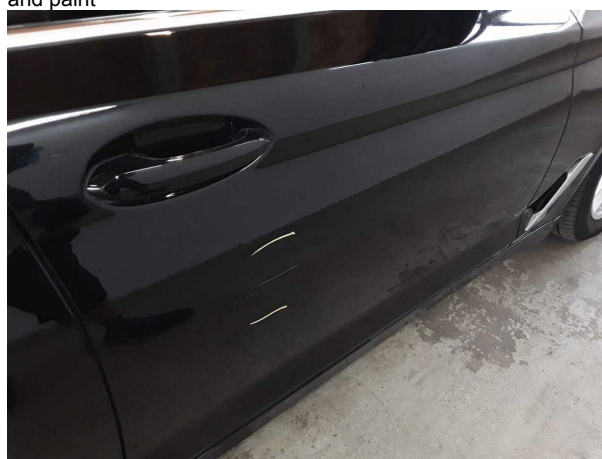
| No. | Component group | Description |
|---|---|---|
| 6 | Door - front right side | Door - Scratched - Repair and paint |

**Damage #6:** Door - front right side: Door - Scratched - Repair and paint

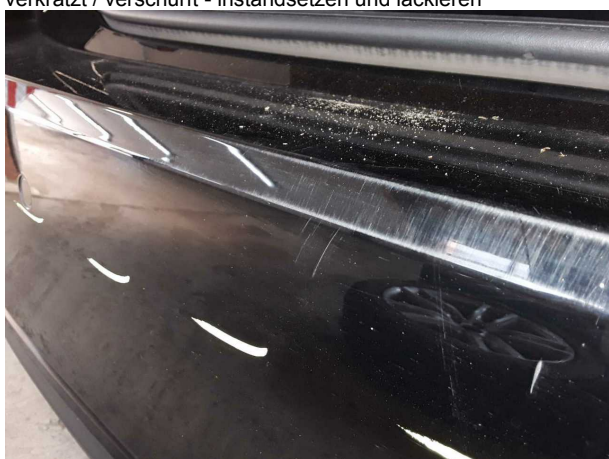
| Nr. | Bauteilgruppe | Beschreibung |
|---|---|---|
| 5 | Stoßfänger hinten | Stoßfänger hinten - verkratzt / verschürft - instandsetzen und lackieren |

**Beschädigung #5:** Stossfänger hinten: Stossfänger hinten - verkratzt / verschürft - instandsetzen und lackieren

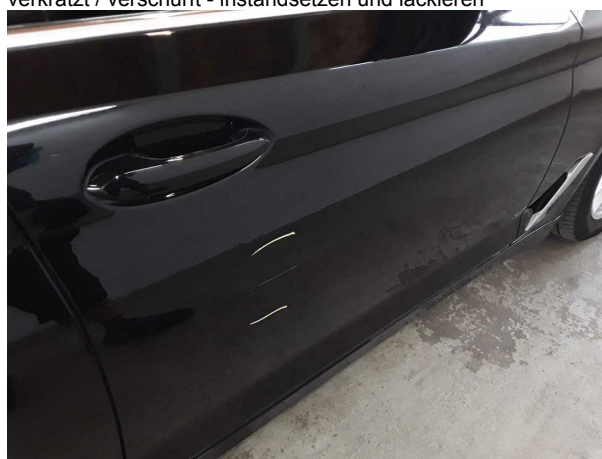
| Nr. | Bauteilgruppe | Beschreibung |
|---|---|---|
| 6 | Tür vorn rechts | Tür - verkratzt / verschürft - instandsetzen und lackieren |

**Beschädigung #6:** Tür vorn rechts: Tür - verkratzt / verschürft... instandsetzen und lackieren

**Beschädigung #6:** Tür vorn rechts: Tür - verkratzt / verschürft - instandsetzen und lackieren
