# Zustandsbericht/Minderwertgutachten-Leasing

Mobility Concept GmbH, Grünwalder Weg 34, 82041 Oberhaching  
05.06.2026

Erstzulassung	15.09.2023	Letzte Zulassung	15.09.2023
Hersteller	VW	Typ / Verkaufsbez.	Tiguan 2.0 TSI OPF 4Motion DSG R-Line
Aufbauart	Geländewagen	Türen	5
Sitzplätze	7	Fahrzeug-Ident.-Nr.	WVGZZZ5NXPW530209
HSN / TSN	0603 / CNG	Schlüssel-Nr.	40528376
Km-Stand abgelesen	49584	Nächste HU §29 StVZO	09 / 2026
Energiequelle / Kraftstoff	Benzin	Zylinderanzahl	4 / Reihenmotor
Leistung (kW)	180	Hubraum (ccm)	1984
Schadstoffklasse:	EURO6;WLTP;AP;PI/CI; M, Antriebsart		Allrad
	N1 I		
Getriebe / Gänge	DSG / 7	Felgen	Leichtmetall
Farbe	Dolphin grey metallic (C7Q)	Polster / Farbe	Leder/Alcantara/Stoff / Grau/Schwarz

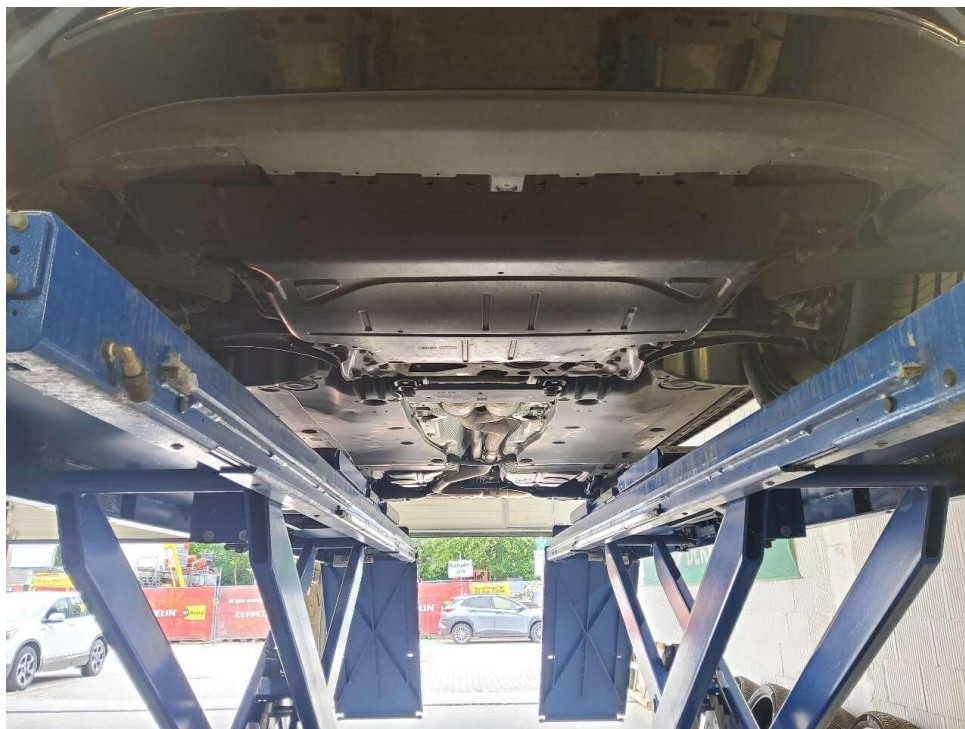
Bild 5 : Fahrzeugunterseite

Die vorgefundenen Besichtigungsbedingungen waren ausreichend. Das Fahrzeug / Objekt wurde von unten besichtigt. Im Rahmen der Fahrzeug / Objektbesichtigung wurde ein Probelauf des Motors durchgeführt.

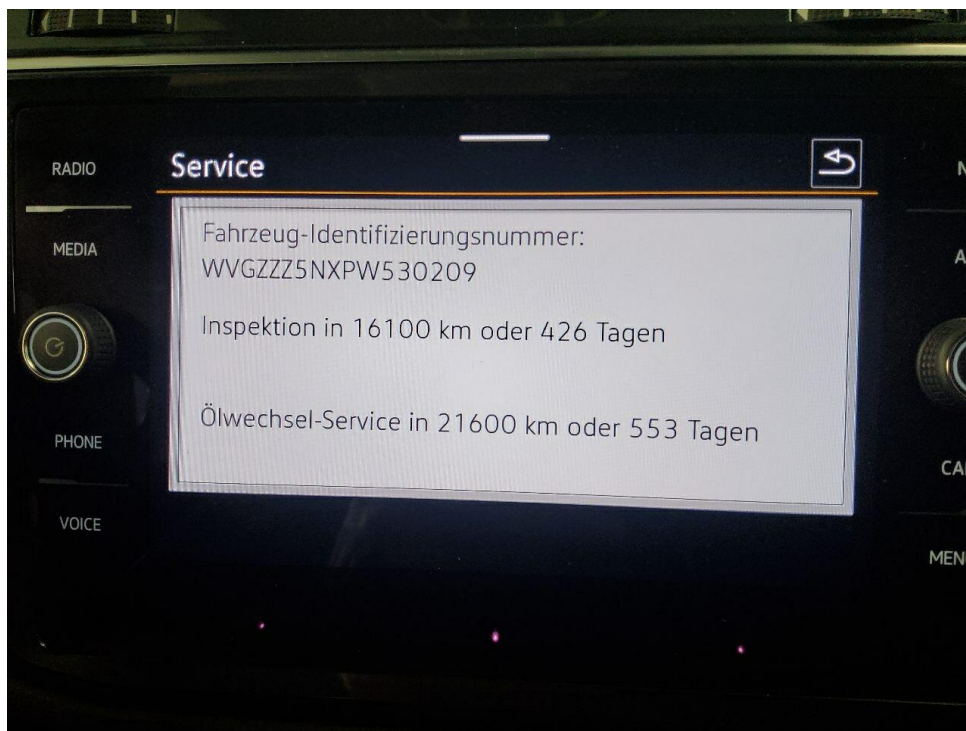
Bild 7 : Serviceintervallanzeige

Wartungsnachweis:	digital
letzte Wartung:	am 04.05.2026 bei Kilometerstand 47.070
bis Wartung verbleiben:	16.100 km (zum Besichtigungszeitpunkt)

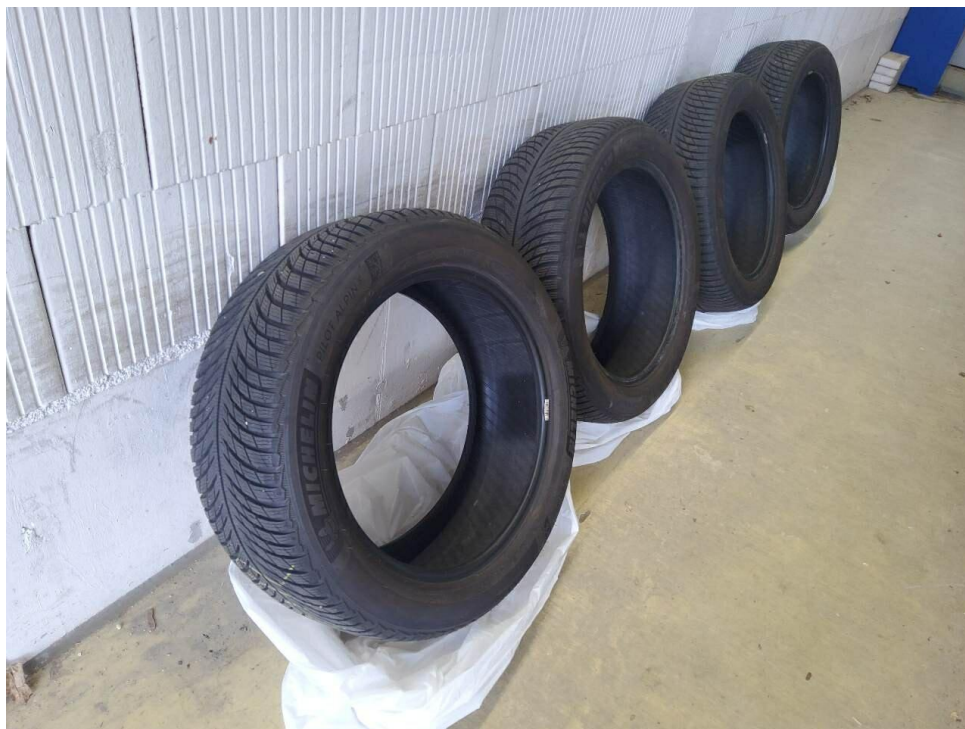
Bild 13 : 2. Radsatz  
Reifen ohne Felge

Reifenbezeichnung	Hersteller/Typ	Art	Profiltiefe
235 / 50 R 19 103 H	Michelin / Pilot Alpin 5 AO FSL	W /O	6 mm
235 / 50 R 19 103 H	Michelin / Pilot Alpin 5 AO FSL	W /O	6 mm
235 / 50 R 19 103 H	Michelin / Pilot Alpin 5 AO FSL	W /O	6 mm
235 / 50 R 19 103 H	Michelin / Pilot Alpin 5 AO FSL	W /O	6 mm

Felgen: nicht vorhanden (nur Reifen)

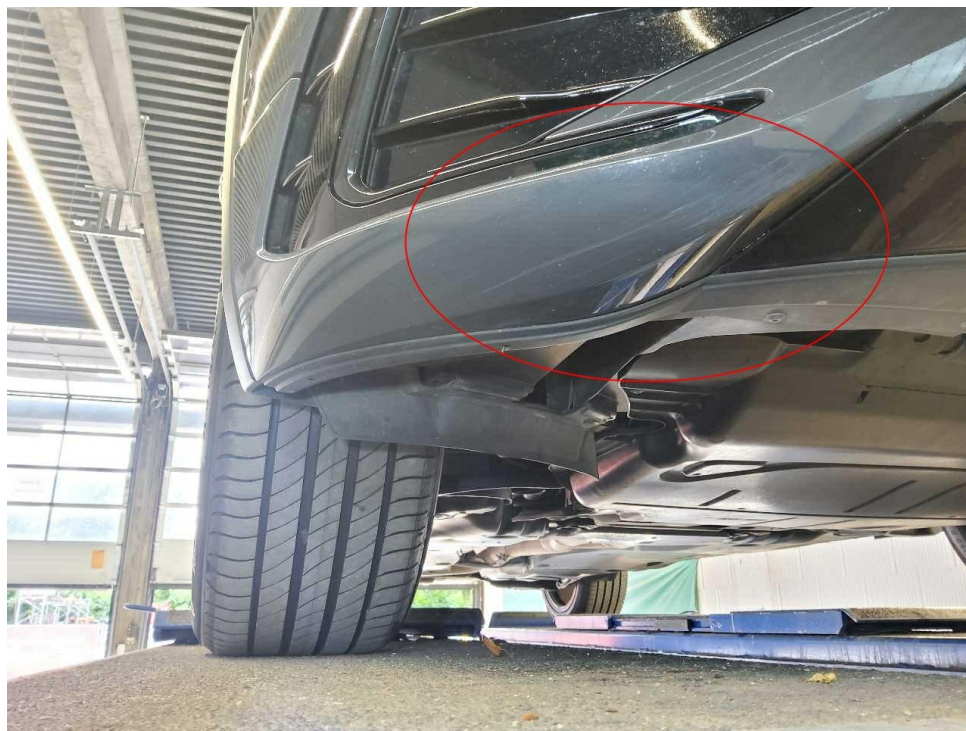
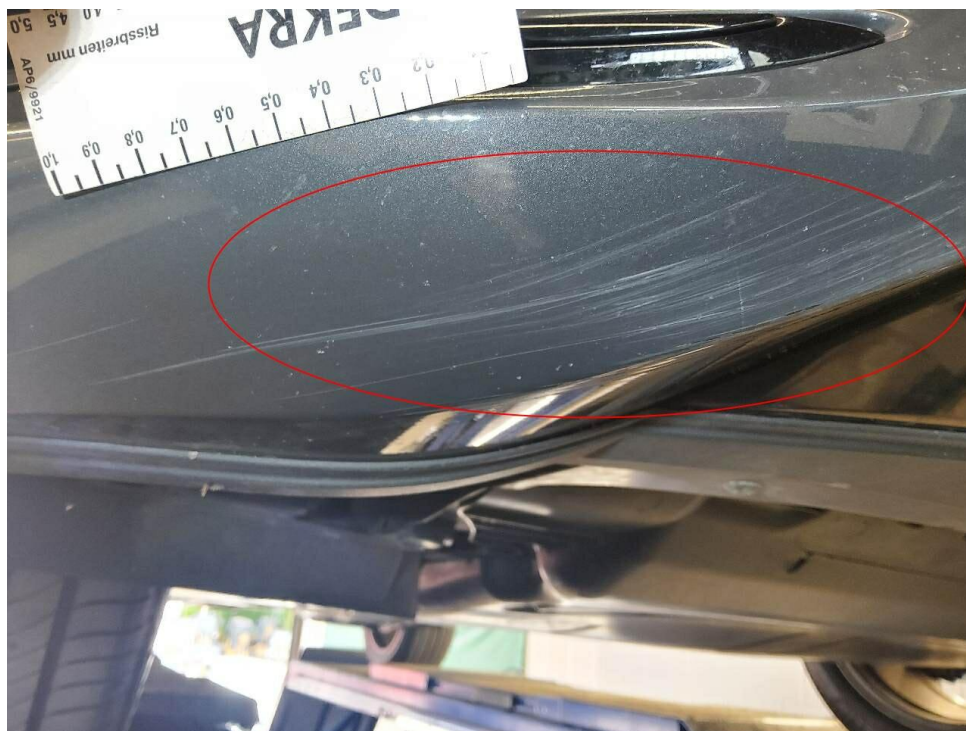
Bild 16 : Stoßfänger vorne unten rechts, verschrammt

Bild 17 : Stoßfänger vorne unten rechts, verschrammt

1. LM-Felge hinten rechts, (Sommer), zerkratzt, smart repair (Bild 18)
2. Stoßfänger vorne unten rechts, verschrammt, smart repair (Bild 16, 17)
