## » Übersicht

| <b>Berichts-Nr:</b> | 9969918 |

| <b>Hersteller:</b> | Volkswagen |
| <b>Modell:</b> | Tiguan |

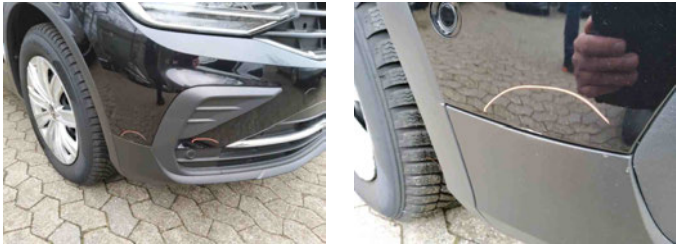
| Nr | Bauteil | Schadensbeschreibung | Reparaturempfehlung |
|---|---|---|---|
| 6 | Stoßfänger vorne | Kratzer | Smart Repair |

6 - Stoßfänger vorne - Kratzer - Smart Repair

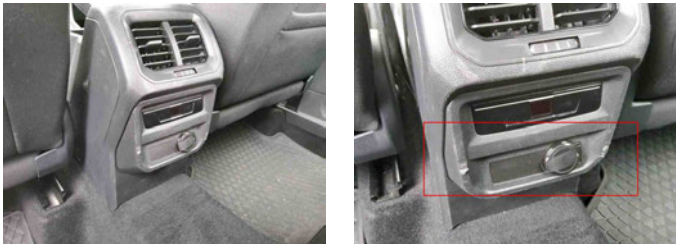
| Nr | Bauteil | Schadensbeschreibung | Reparaturempfehlung |
|---|---|---|---|
| 7 | Mittelkonsole | Kratzer | Smart Repair |

7 - Mittelkonsole - Kratzer - Smart Repair
