Fahrzeug: **MERCEDES GLB GLB 200 d DCT Sports Utility Vehicle 5-türig 1950 ccm 150 PS / 110 KW Diesel 8-Gang Automatik**

Zustandsbericht

Besichtigungsdatum: 17.06.2026
Protokollnummer: 46035999
Erstellt durch: Sven Pfitzner
Besichtigt durch: Cafer Elibol

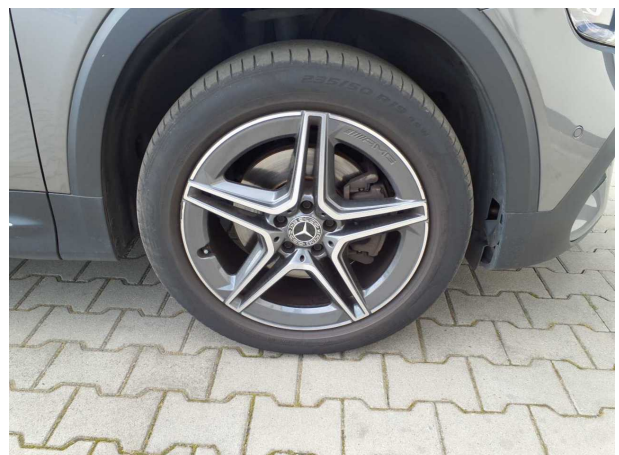
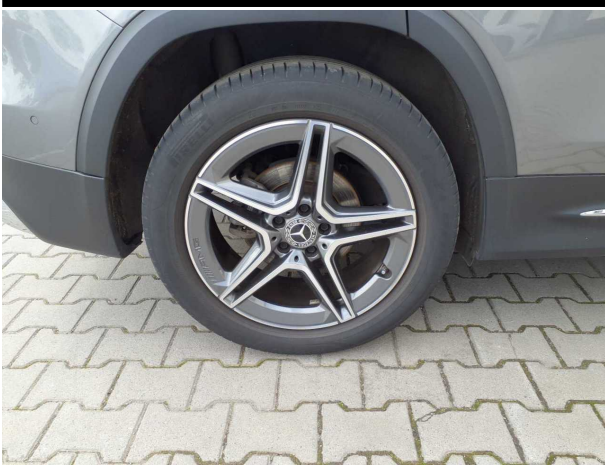
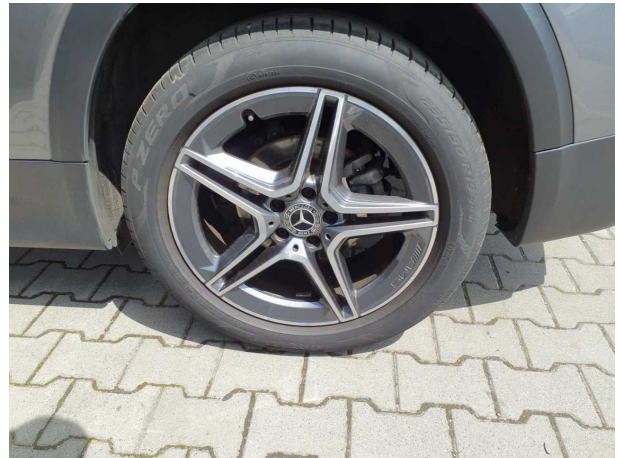
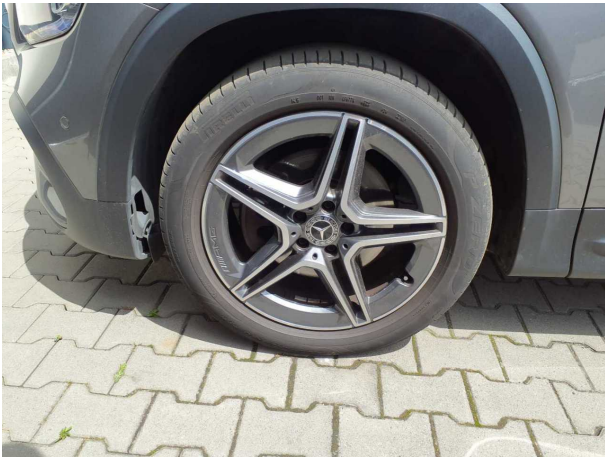
Achse	Reifengröße	Hersteller	Reifentyp	Profiltiefe	Verktgl.	Zul.
1	235/50 R19 99W	Pirelli	Sommerreifen	5mm - 5mm	i.O.	i.O.
2	235/50 R19 99W	Pirelli	Sommerreifen	7mm - 7mm	i.O.	i.O.

Abbildung 6: Montierte Bereifung

Abbildung 7: Montierte Bereifung

Abbildung 8: Montierte Bereifung

Abbildung 9: Montierte Bereifung

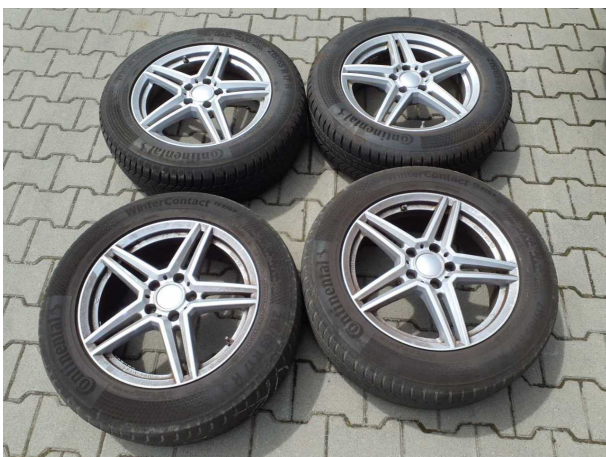
Achse	Reifengröße	Hersteller	Reifentyp	Profiltiefe	Verktgl.	Zul.
1	215/65 R17 99H	Continental	Winterreifen	4mm - 4mm	i.O.	i.O.
2	215/65 R17 99H	Continental	Winterreifen	7mm - 7mm	i.O.	i.O.

Abbildung 17: Zusatzbereifung

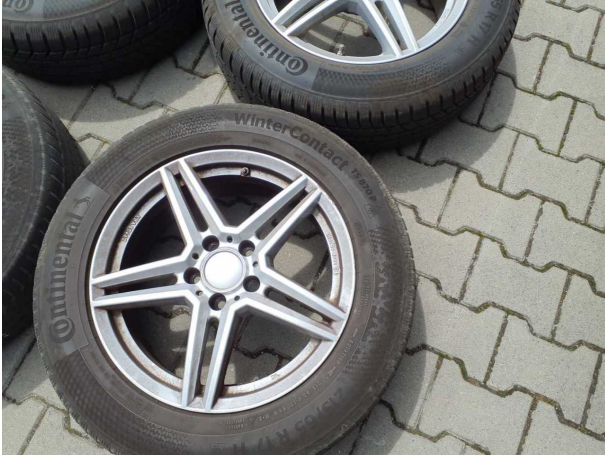
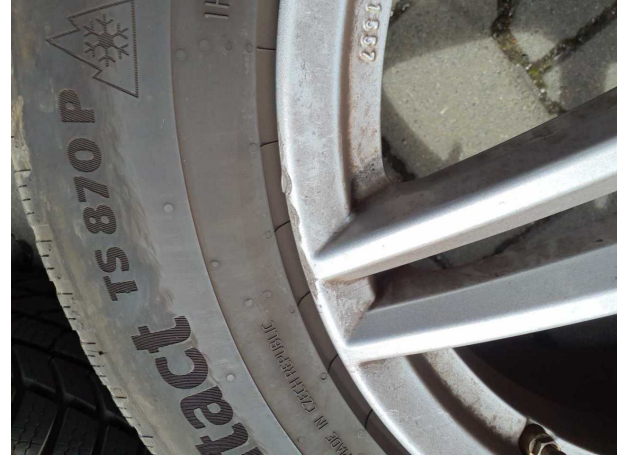
Nr.	Bauteilgruppe	Beschreibung
1	2.Radsatz	1 Leichtmetallfelge (Winter) - Kratzer - Wertminderung
2	Tür vorn links	Tür - Delle(n) - sanft instandsetzen
3	Schweller rechts	Einstieg - verformt - Smart Repair

Beschädigung #1: 2.Radsatz: 1 Leichtmetallfelge (Winter) - Kratzer - Wertminderung

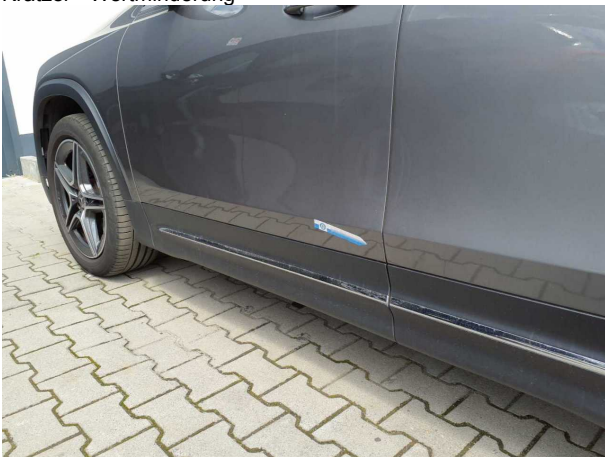
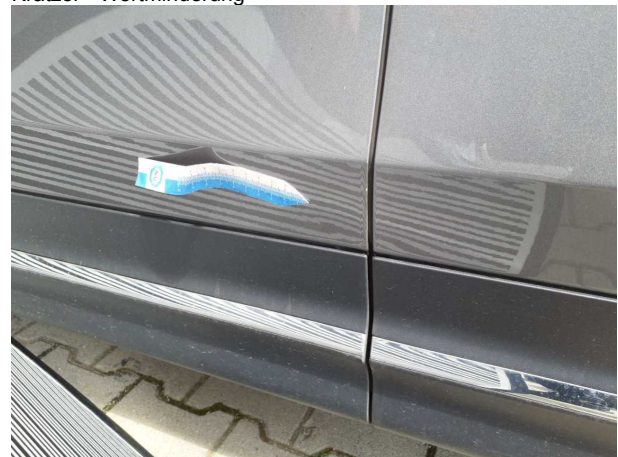
Beschädigung #2: Tür vorn links: Tür - Delle(n) - sanft instandsetzen

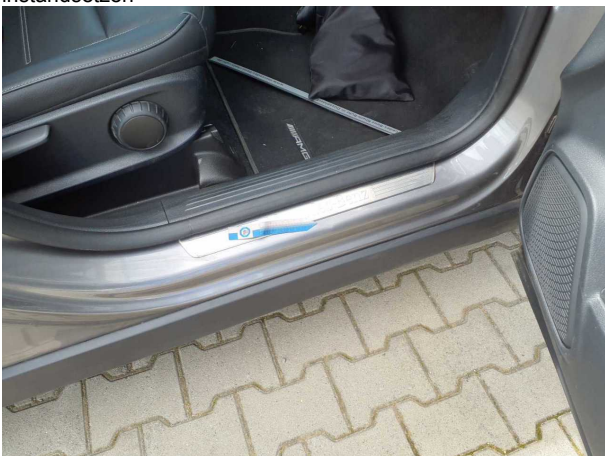
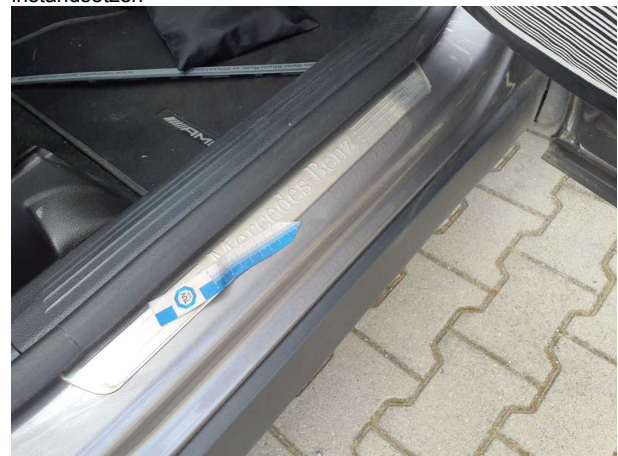
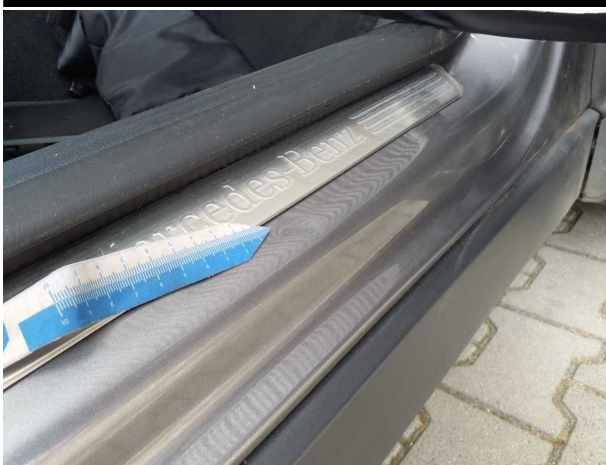
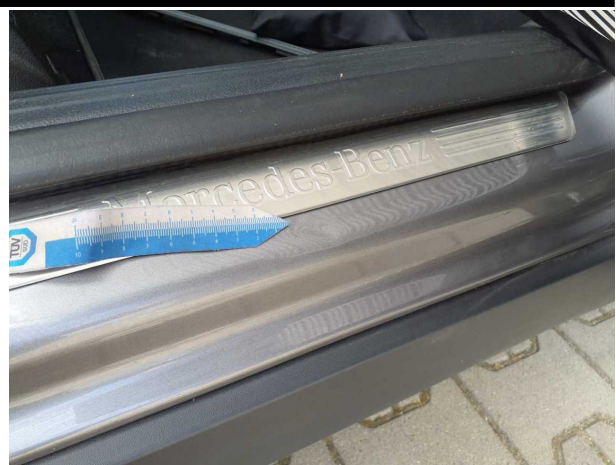
Beschädigung #3: Schweller rechts: Einstieg - verformt - Smart Repair

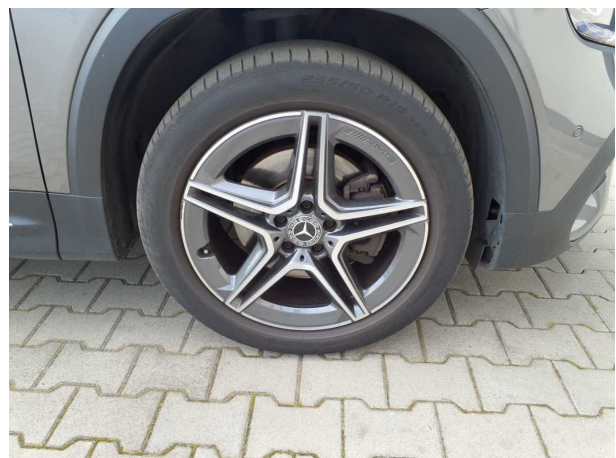
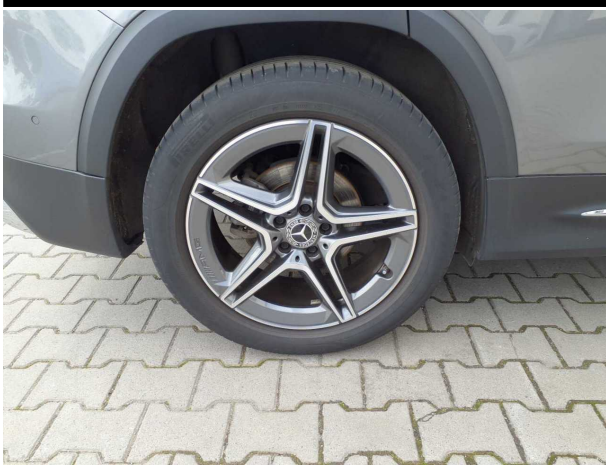
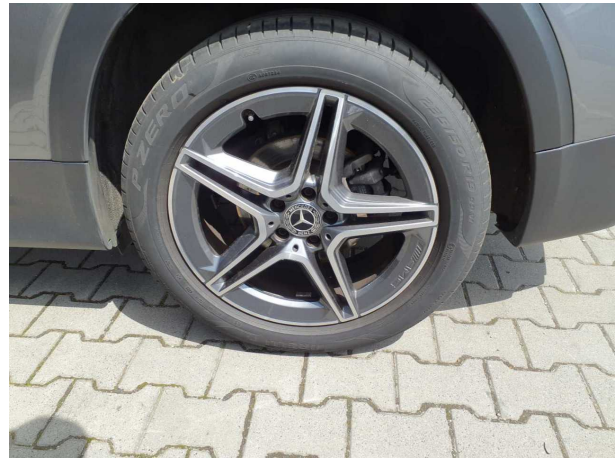
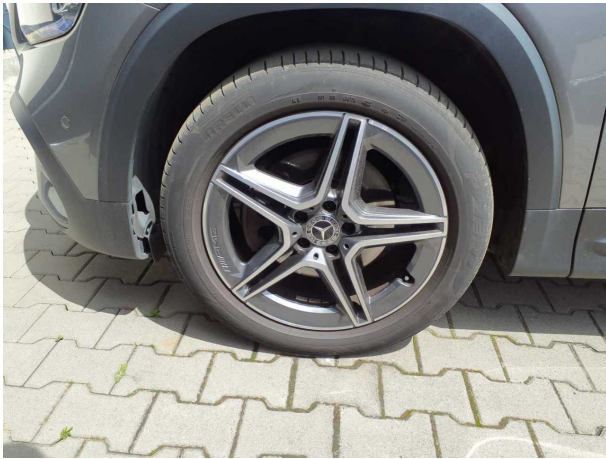
Axle	Tyre size	Manufacturer	Type of tyre	Tread depth	Roadworthy	Permissibility
1	235/50 R19 99W	Pirelli	Summer tyres	5mm - 5mm	o.k.	o.k.
2	235/50 R19 99W	Pirelli	Summer tyres	7mm - 7mm	o.k.	o.k.

Figure 6: Mounted tyres

Figure 7: Mounted tyres

Figure 8: Mounted tyres

Figure 9: Mounted tyres

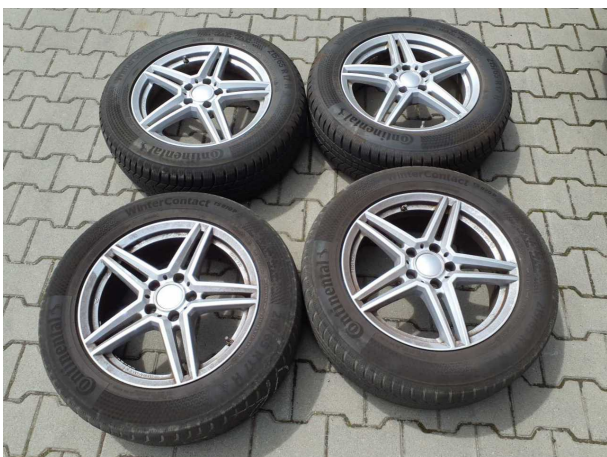
Axle	Tyre size	Manufacturer	Type of tyre	Tread depth	Roadworthy	Permissibility
1	215/65 R17 99H	Continental	Winter tyres	4mm - 4mm	o.k.	o.k.
2	215/65 R17 99H	Continental	Winter tyres	7mm - 7mm	o.k.	o.k.

Figure 17: Additional tyres

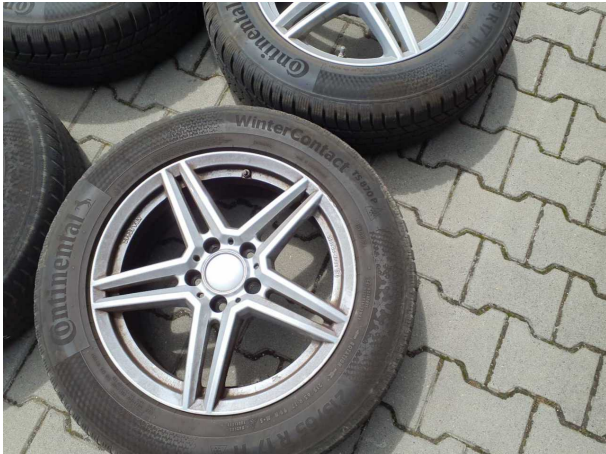
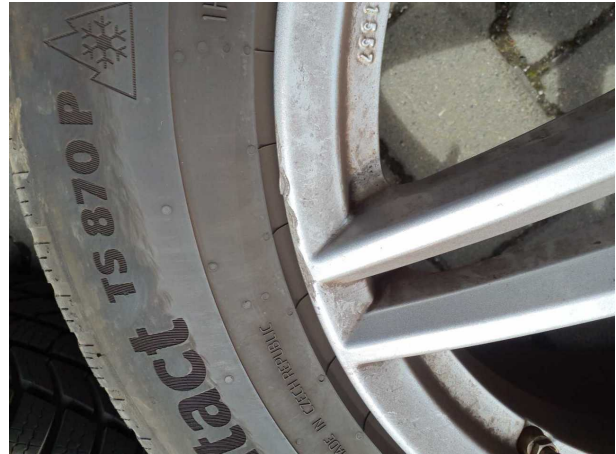
No.	Component group	Description
1	2nd wheel set	1 alloy rim (Winter) - Scratch(es) - Loss in value
2	Door - front left side	Door - dent(s) - Smooth repair work
3	Sill - right side	Sill - Deformed - Smart repair

Damage #1: 2nd wheel set: 1 alloy rim (Winter) - Scratch(es) - Loss in value

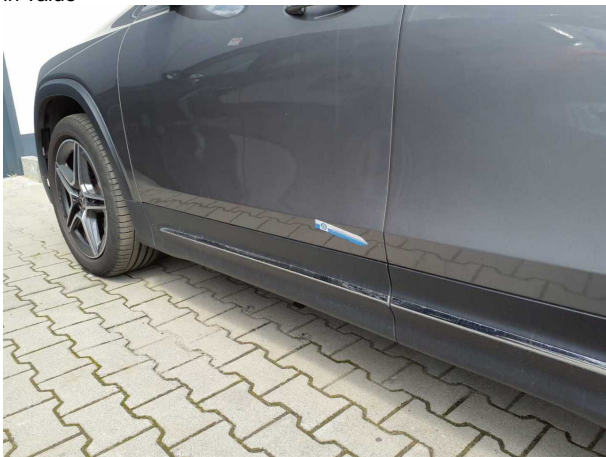
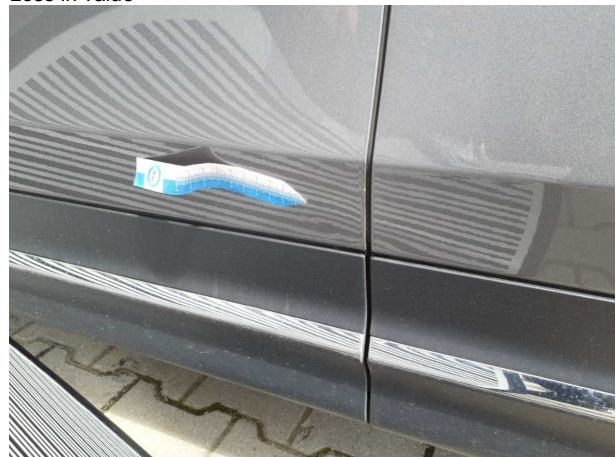
Damage #2: Door - front left side: Door - dent(s) - Smooth repair work

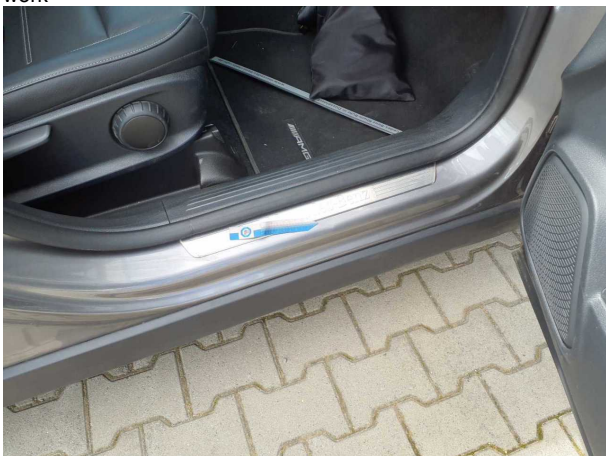
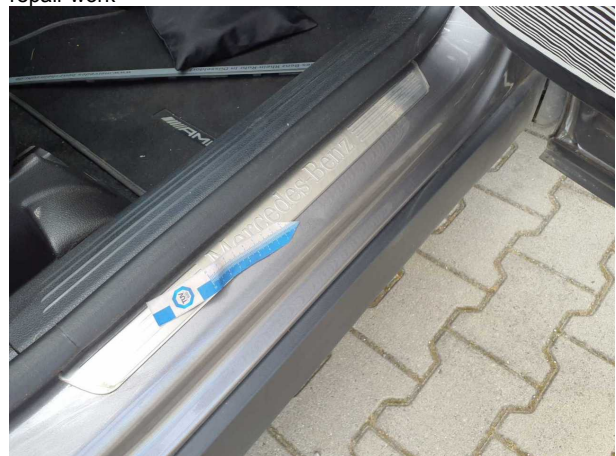
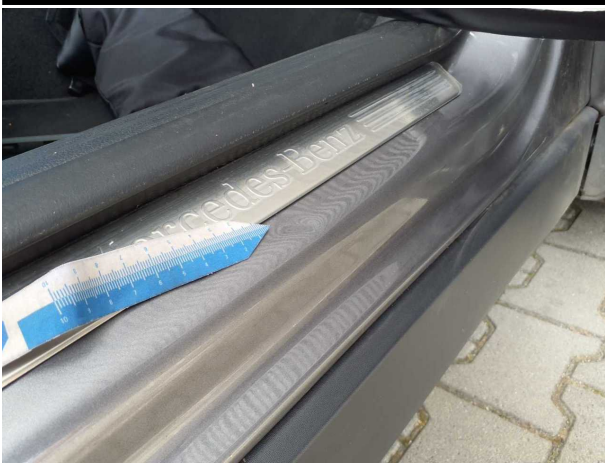
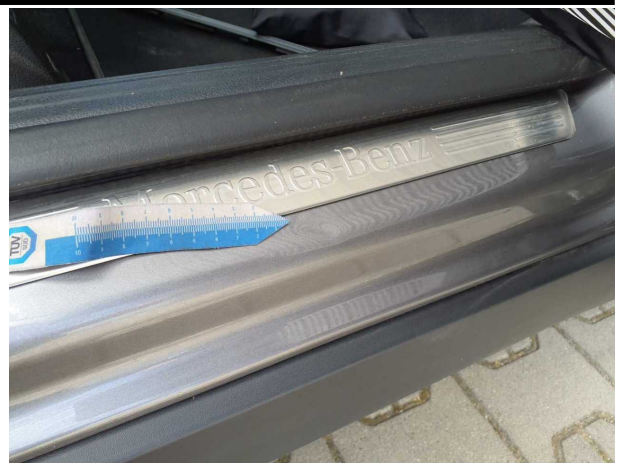
Damage #3: Sill - right side: Sill - Deformed - Smart repair
